بيانات العميل والسيارة			
Toyota Corolla 2022 1st Category			موديل السيارة
75366	قراءة العداد	أبيض	اللون
لا يوجد	حظر البيع	لا يوجد	توكيلات
القاهرة الجديدة	المرور	2025-02-28	تاريخ انتهاء الرخصة

ملخص حالة السيارة			
● بحالة ممتازة	حالة الميكانيكا	● فبريكة (يوجد ملاحظات)	حالة البودي الخارجي
● بحالة ممتازة	حالة العفشة	● فبريكة بالكامل	حالة البودي الداخلي
● بحالة ممتازة	حالة الكهرباء	● لا يوجد ملاحظات	حالة الشاسية
● بحالة ممتازة	حالة التكييف	● بحالة جيدة	حالة الجنوط والكاوتش
● بحالة ممتازة	حالة الصالون	● بحالة جيدة جدا	حالة الزجاج والكشافات

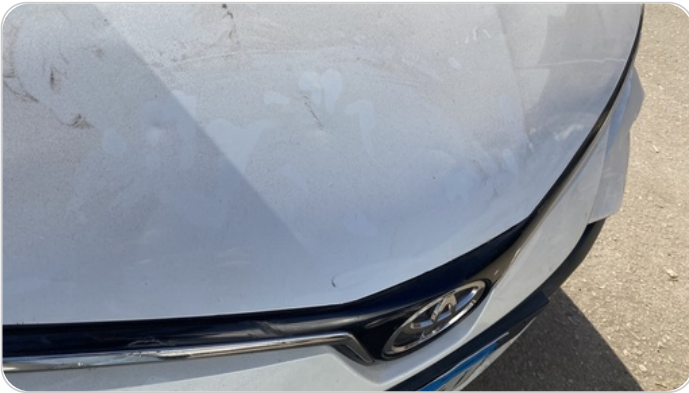
الكبوت : فبريكة (سمكره على الباردا)

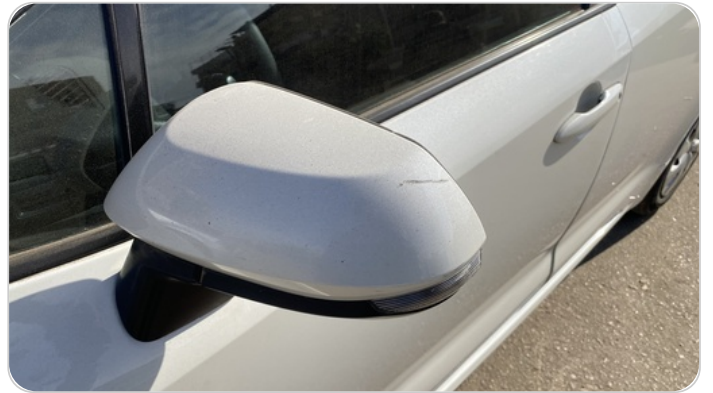
مراية الباب الأمامي شمال : فبريكة (خرابيش)

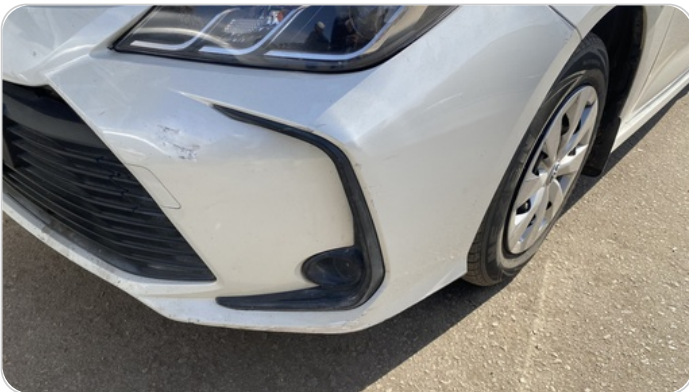
الاكصدام الأمامي : فبريكة (خرابيش)

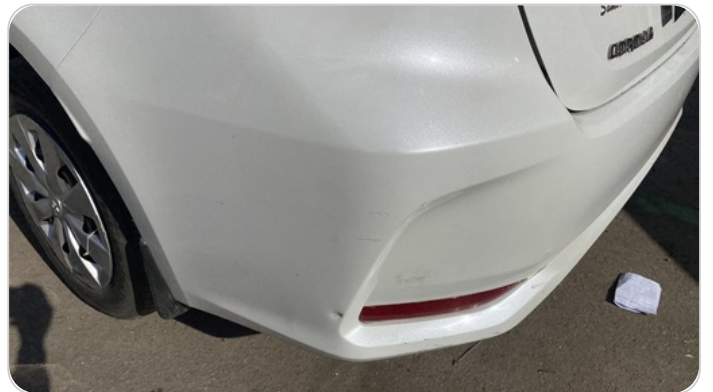
الاكصدام الخلفي : فبريكة (خرابيش)

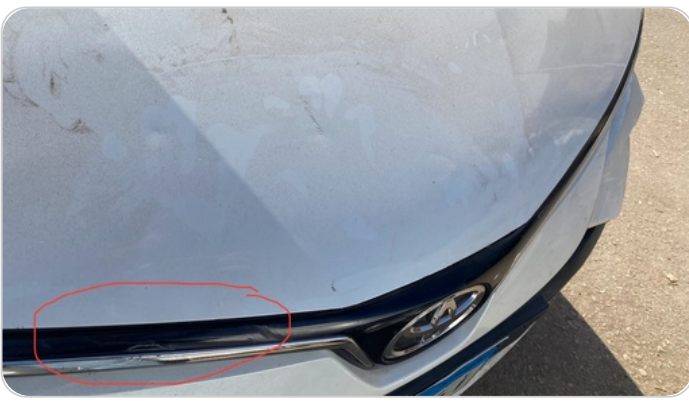
شبكة أمامية : شرخ / كسر

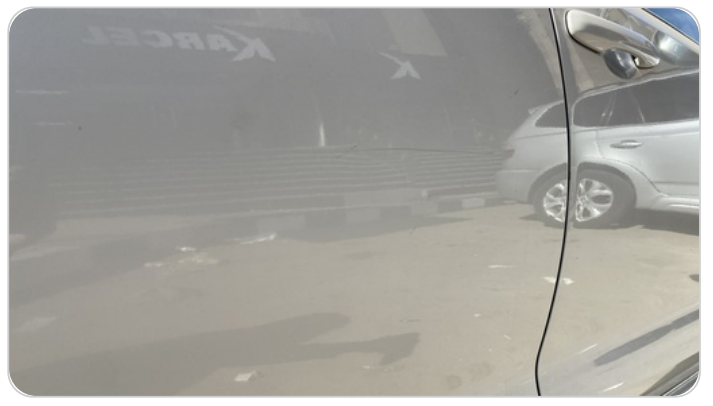
الباب الخلفي يمين : فبريكة (خرابيش)

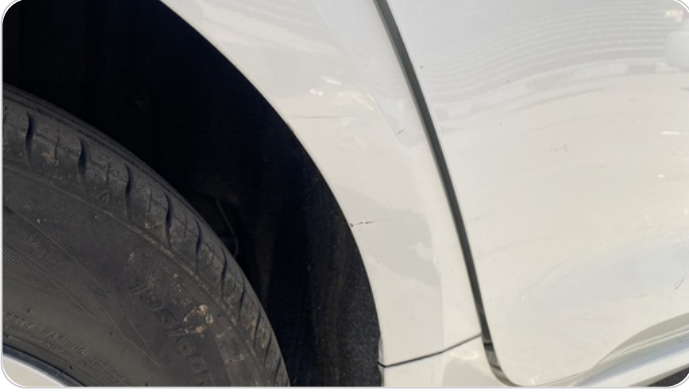
الرفرف الخلفي يمين : فبريكة (خرابيش)

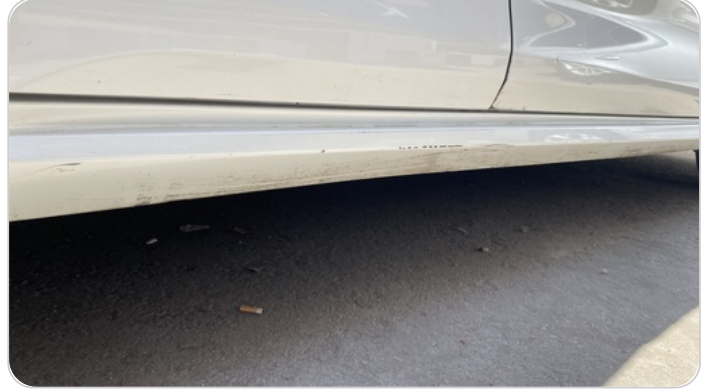
العتب السفلي يمين : فبريكة (خرابيش)

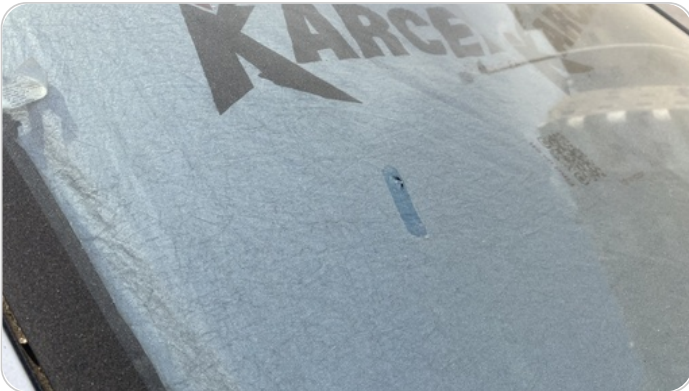
زجاج السيارة الأمامي : نقرة

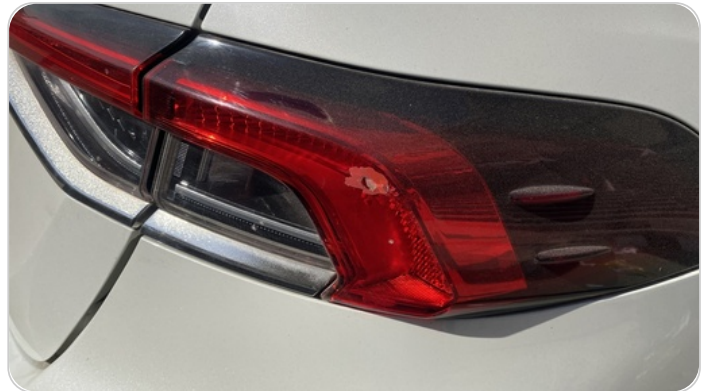
الكشاف الخلفي يمين : كسر بالباغة

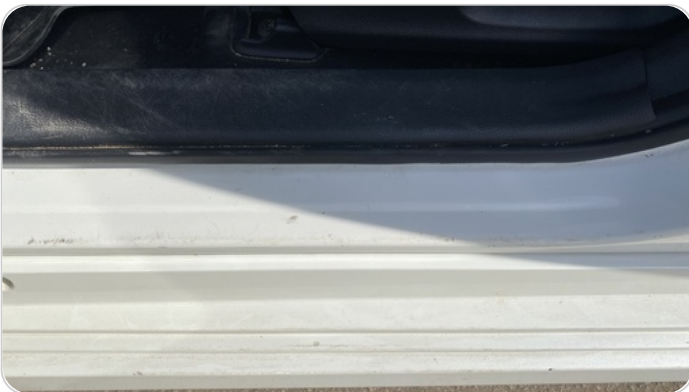
دواخل وقوائم باب الأمامي شمال : فبريكة (خرابيش)
