بيانات العميل والسيارة			
Chery Tiggo 3 2019 1st Category			موديل السيارة
149015	قراءة العداد	نبيتي	اللون
لا يوجد	حظر البيع	لا يوجد	توكيلات
6 أكتوبر	المرور	2027-07-31	تاريخ انتهاء الرخصة

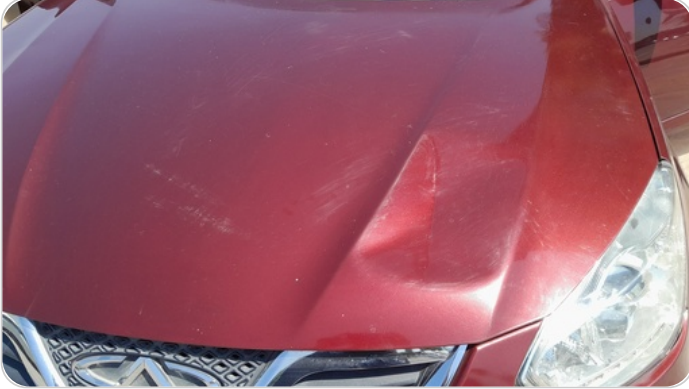
الكبوت : رش بدون معجون (خبطات)

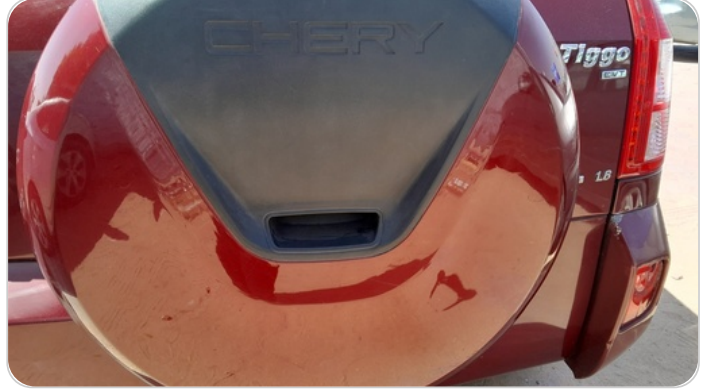
باب الشنطة : فبريكة (خرابيش)

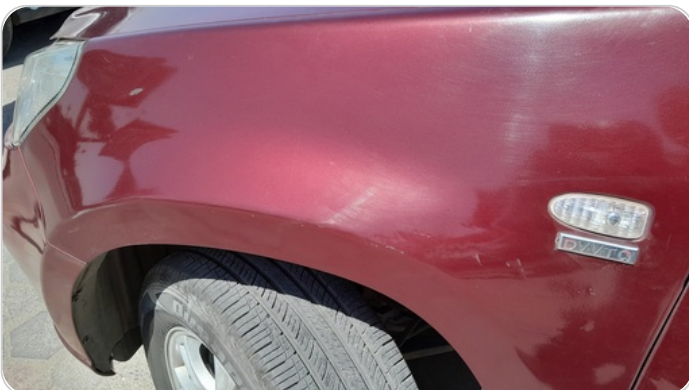
الرفرف الأمامي شمال : رش بدون معجون (خرابيش)

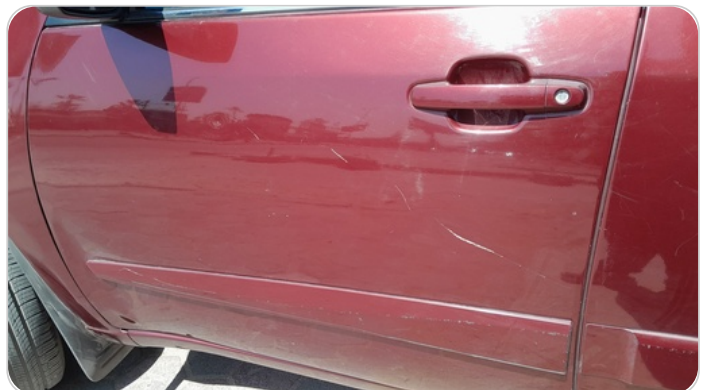
الباب الأمامي شمال : فبريكة (خرابيش)

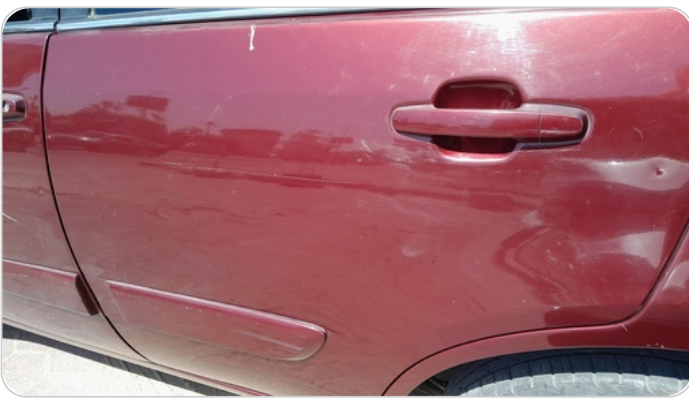
الباب الخلفي شمال : فبريكة (خرابيش)

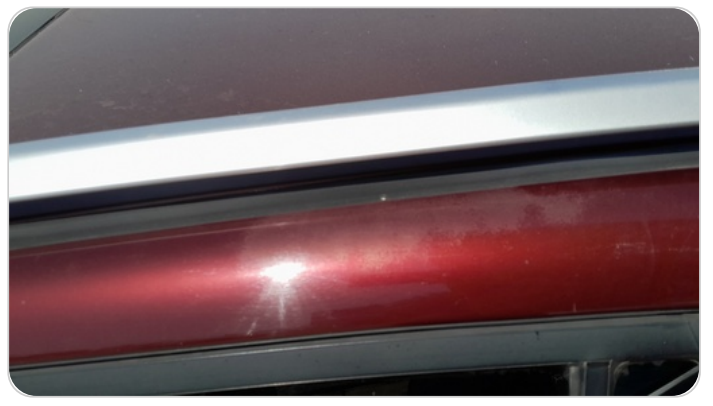
قائم خارجي خلفي شمال : فبريكة (الدهان متآكل)

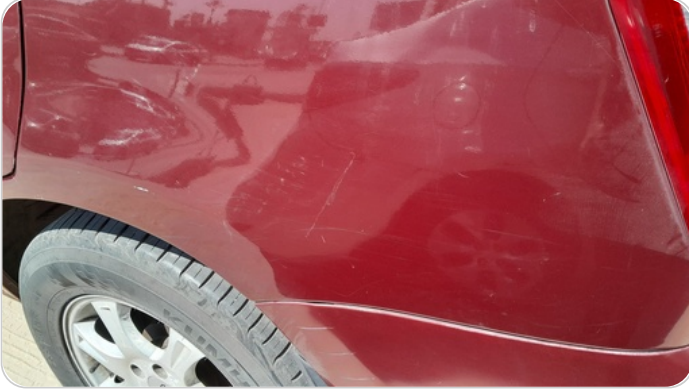
الرفرف الخلفي شمال : فبريكة (خرابيش)

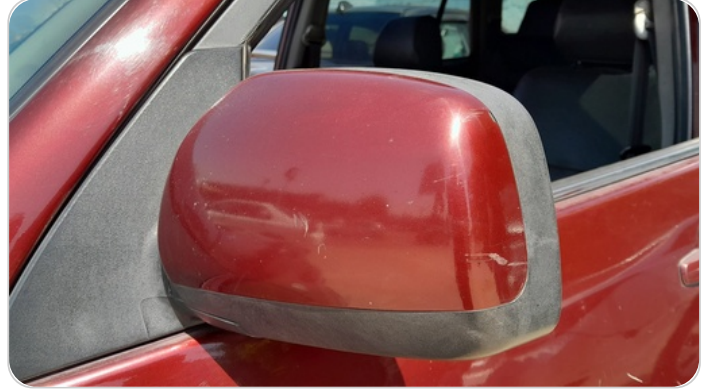
مراية الباب الأمامي شمال : فبريكة (خرابيش)

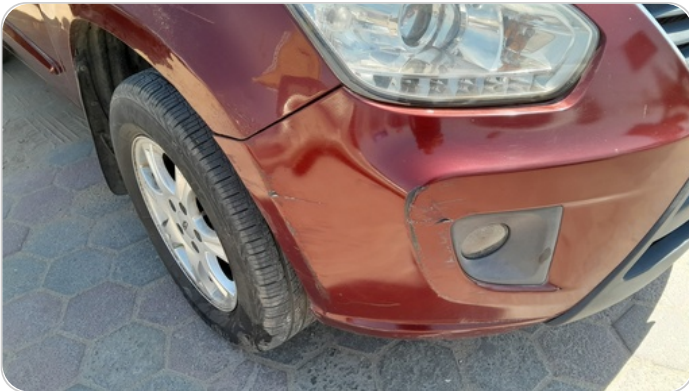
الاكصدام الأمامي : رش بدون معجون (خرابيش)

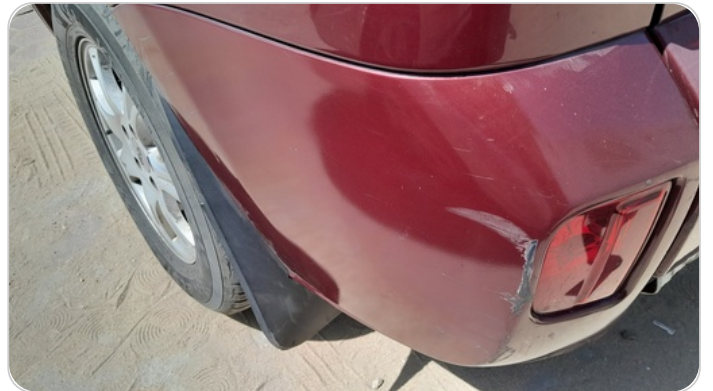
الاكصدام الخلفي : رش مع معجون (خرابيش)

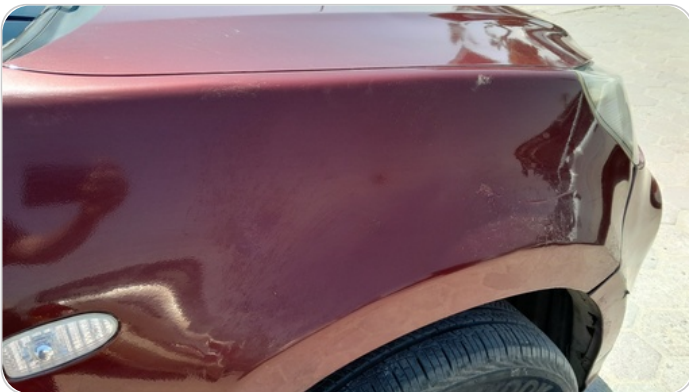
الرفرف الأمامي يمين : رش بدون معجون (خبطات)

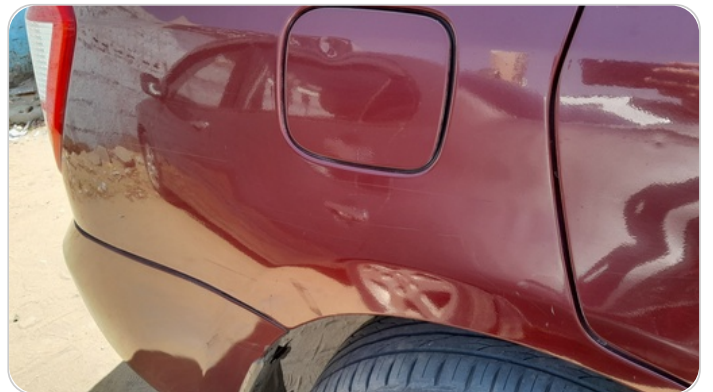
الرفرف الخلفي يمين : فبريكة (خرابيش)

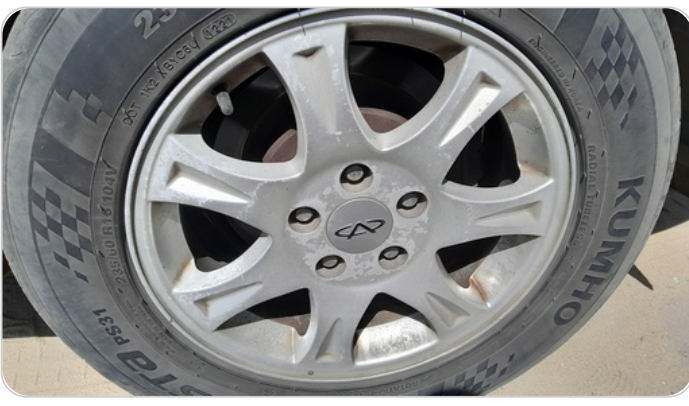
حالة الجنوط الخلفي : تجريحات بسيطه

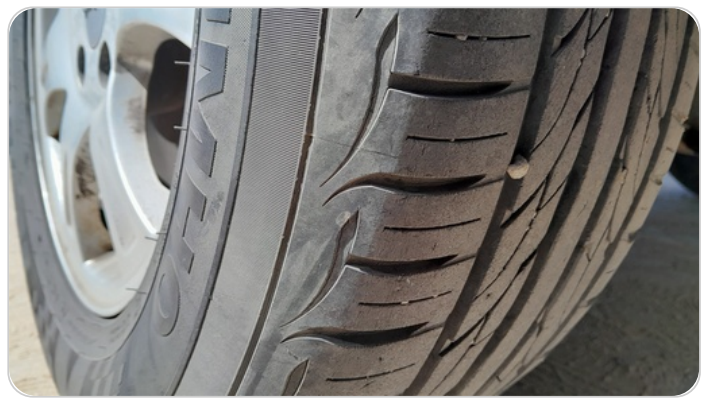
حالة الكاوتش الخلفي : النقشة متآكلة

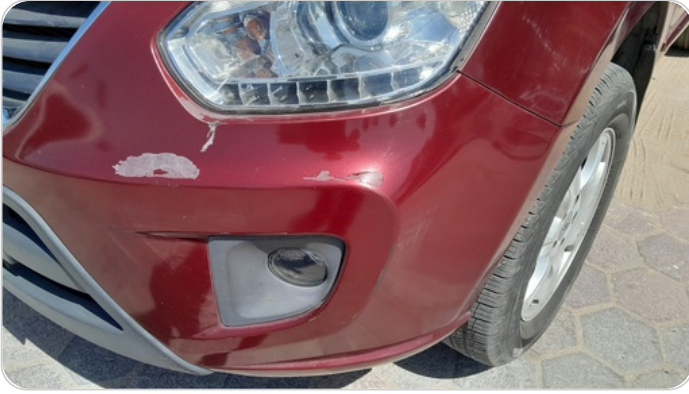
الاكصدام الامامي : رش بدون معجون (خرابيش)

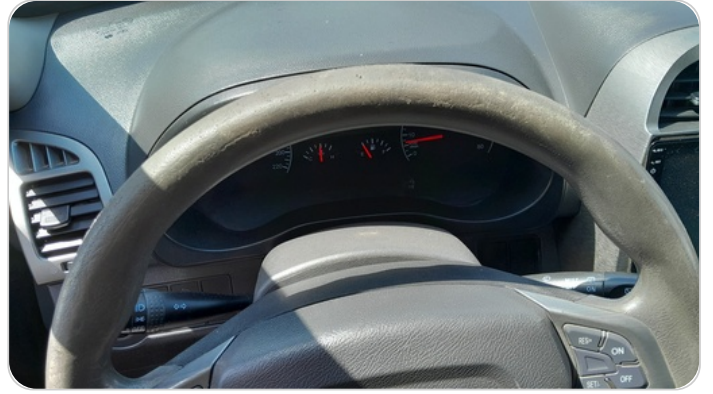
الطاره : متآكله
