بيانات العميل والسيارة			
Chery Tiggo 3 2019 1st Category			موديل السيارة
145341	قراءة العداد	نبيتي	اللون
لا يوجد	حظر البيع	لا يوجد	توكيلات
6 أكتوبر	المرور	2027-07-31	تاريخ انتهاء الرخصة

ملخص حالة السيارة			
● بحالة ممتازة	حالة الميكانيكا	● رش في بعض أجزاء السيارة	حالة البودي الخارجي
● بحالة ممتازة	حالة العفشة	● فبريكة بالكامل	حالة البودي الداخلي
● بحالة جيدة	حالة الكهرباء	● لا يوجد ملاحظات	حالة الشاسية
● بحالة ممتازة	حالة التكييف	● بحالة جيدة	حالة الجنوط والكاوتش
● بحالة جيدة جدا	حالة الصالون	● بحالة جيدة جدا	حالة الزجاج والكشافات

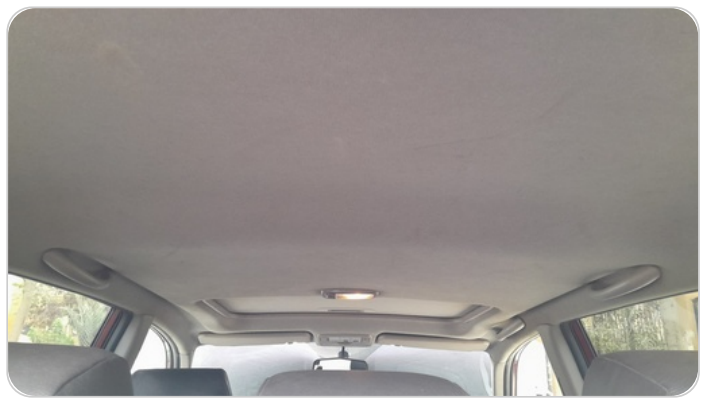
CAR ROOF MAT

فرش كنبه خلفي	● بحاله جيده	فرش السقف	● يحتاج تنظيف فقط
فيبر قائم أمامي يمين	● بحاله جيده	فيبر قائم أمامي شمال	● بحاله جيده
فيبر قائم وسط يمين	● بحاله جيده	فيبر قائم وسط شمال	● بحاله جيده
فيبر قائم خلفي يمين	● بحاله جيده	فيبر قائم خلفي شمال	● بحاله جيده
شماسات أمامية	● بحاله جيده	مراية الزجاج الأمامي	● بحاله جيده
مقبض يد السقف أمامي يمين	● بحاله جيده	مقبض يد السقف أمامي شمال	● لا يوجد
مقبض يد السقف خلفي يمين	● بحاله جيده	مقبض يد السقف خلفي شمال	● بحاله جيده
ملاحظات أخرى	زر تحكم الصوت من الطاره لا يعمل بكفاءة

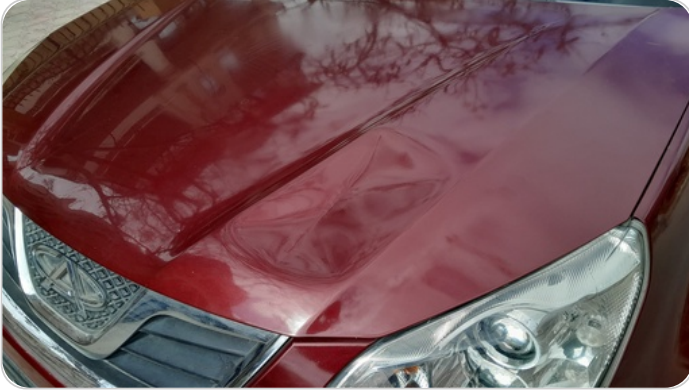
الكبوت : رش بدون معجون (خبطات)

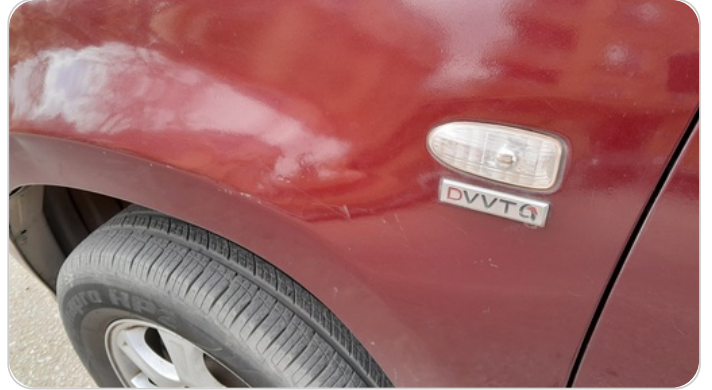
الرفرف الأمامي شمال : رش بدون معجون (خرابيش)

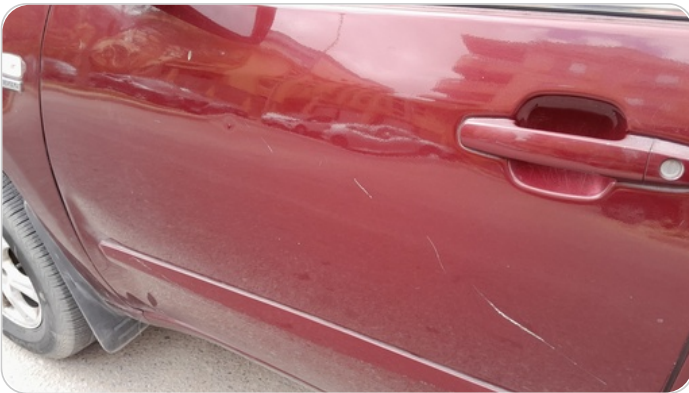
الباب الأمامي شمال : فبريكة (خرابيش)

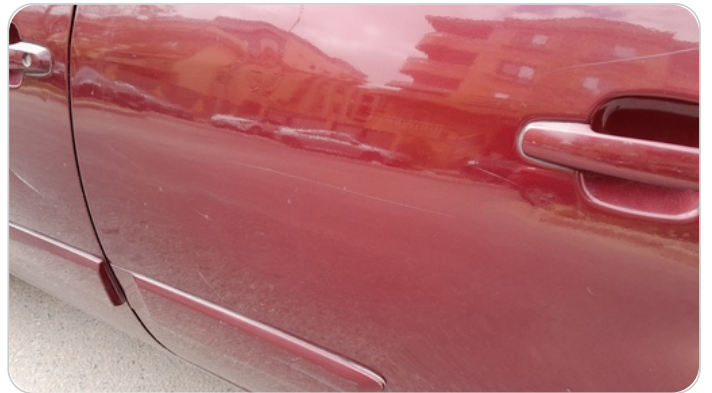
الباب الخلفي شمال : فبريكة (خرابيش)

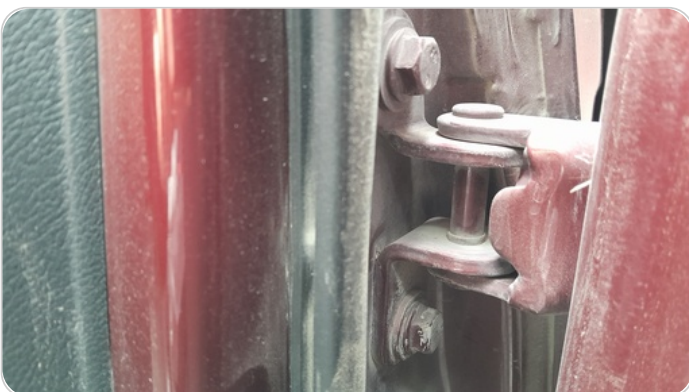
مفصلات ومسامير الباب الأمامي شمال : آثار فك وتركيب

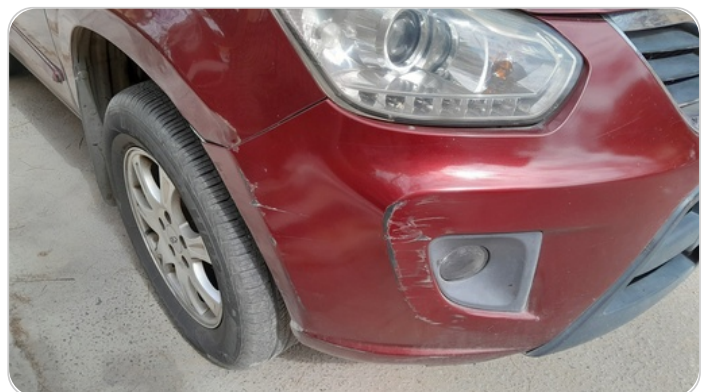
الاكصدام الأمامي : رش بدون معجون (خرابيش)

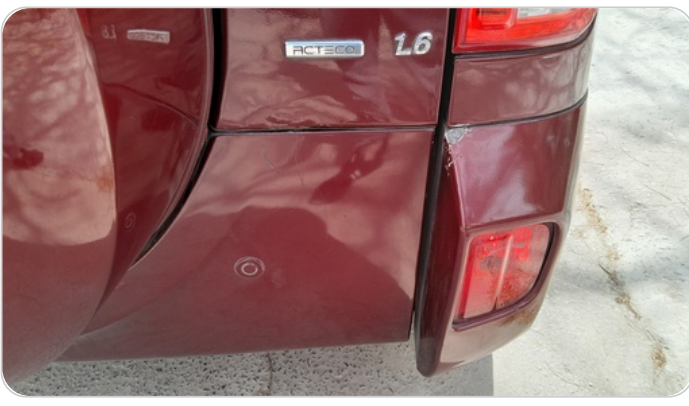
الاكصدام الخلفي : رش مع معجون (خرايش)

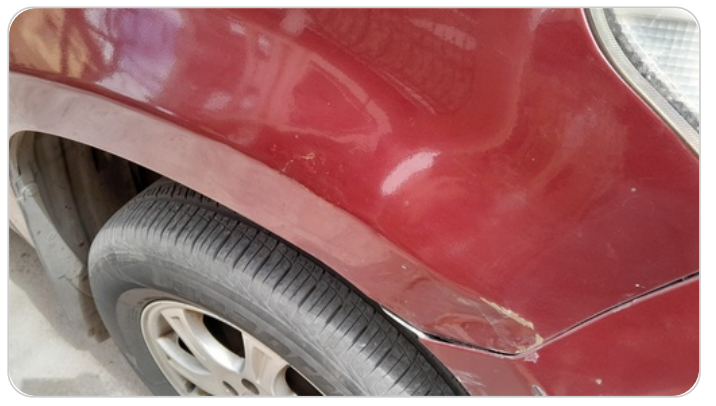
الرفراف الأمامي يمين : فبريكة (سمكره على البارد)

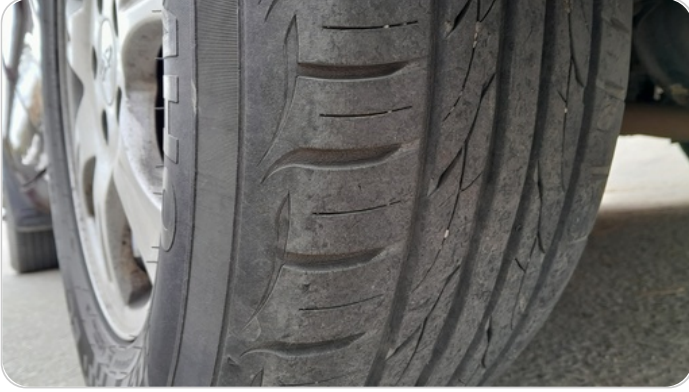
حالة الكاوتش الخلفي : النقشة متآكلة

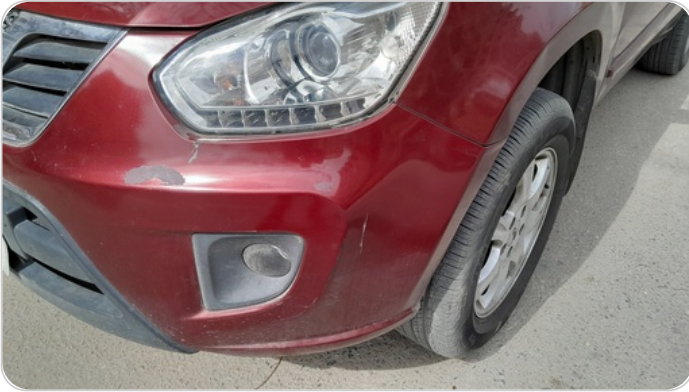
الاكصدام الامامي : رش بدون معجون (خرايش)

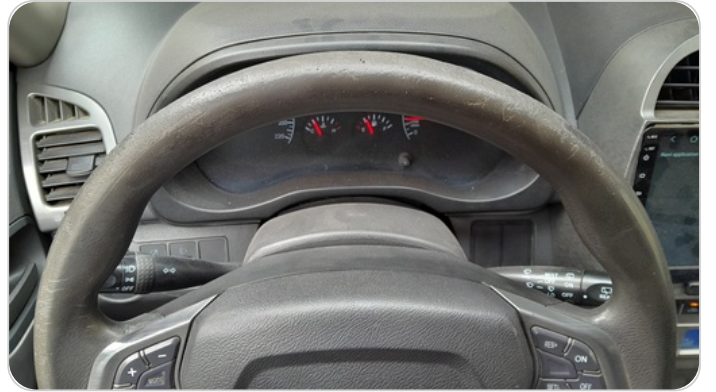
الطاره : متآكله
