| بيانات العميل والسيارة | | | |
| MG ZS 2019 2nd Category | | | موديل السيارة |

| ملخص حالة السيارة | | | |

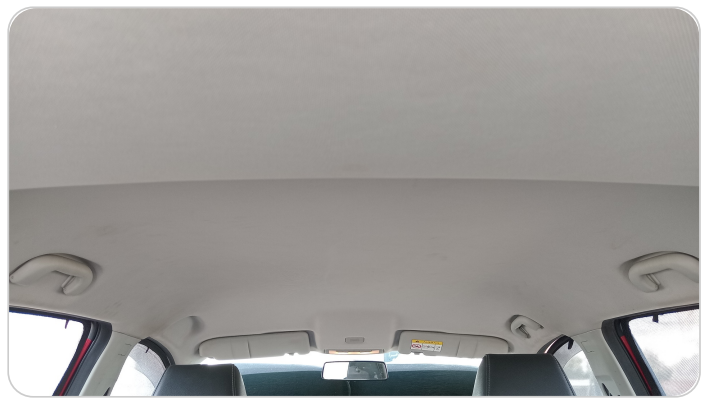
CAR ROOF MAT

| حالة الصالون | | | |
|---|---|---|---|
| فرش كنبه خلفي | ● بحاله جيده | فرش السقف | ● يحتاج تنظيف فقط |

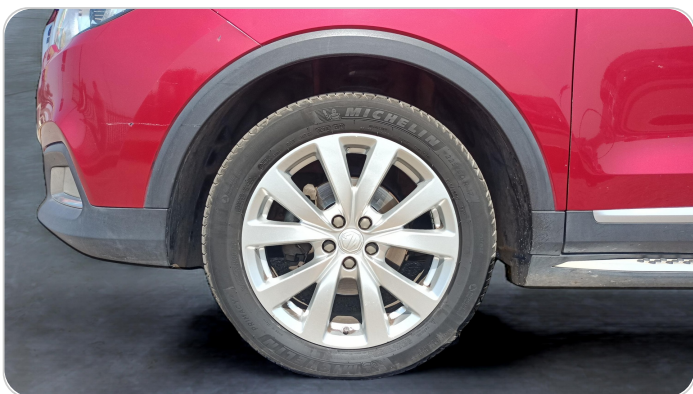
FR L TIRE

| الجنوط والكاوتش | | | |
|---|---|---|---|
| حالة الجنوط الأمامية | ● تجريحات بسيطة | حالة الكاوتش الأمامي | ● تاريخ الإنتاج أكثر من 3 سنوات |

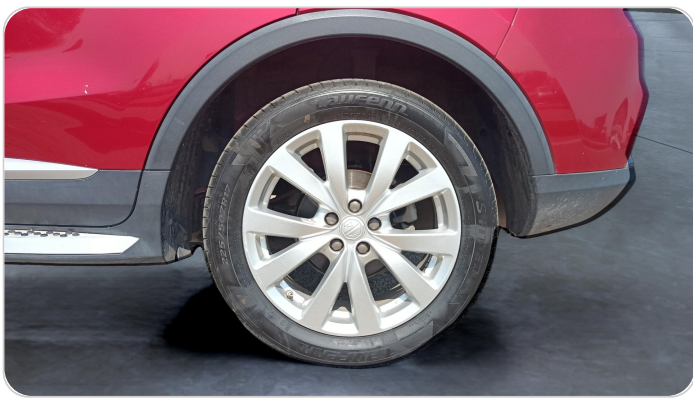
RR L TIRE

| الجنوط والكاوتش | | | |
|---|---|---|---|
| حالة الجنوط الخلفي | ● تجريحات بسيطه | حالة الكاوتش الخلفي | ● بحالة جيدة |

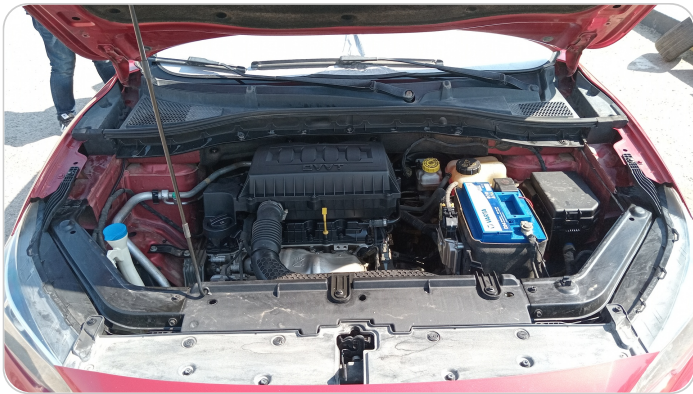
ENGINE COMPARTMENT

| حالة الميكانيكا | | | | |
|---|---|---|---|---|
| حالة المحرك المرئية | ● طبيعي | مستوى زيت المحرك | ● أقل من الطبيعي | |

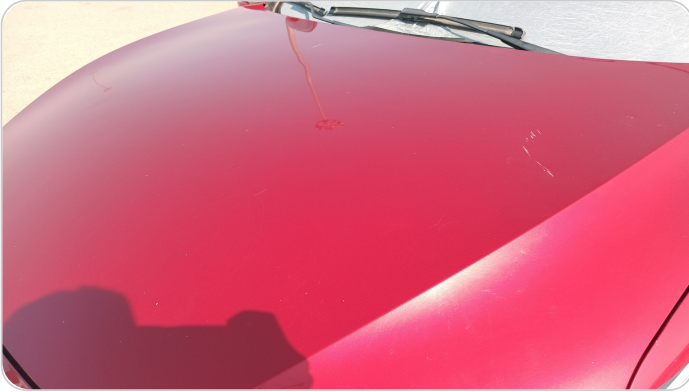
الكبوت : فبريكة (خرابيش)

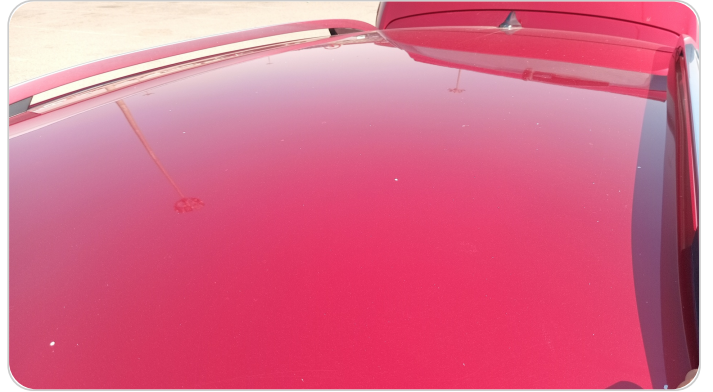
السقف : فبريكة (خرابيش)

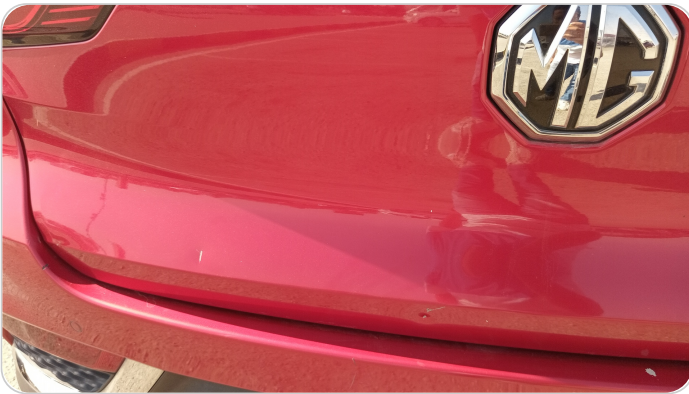
باب الشنطة : فبريكة (خرابيش)

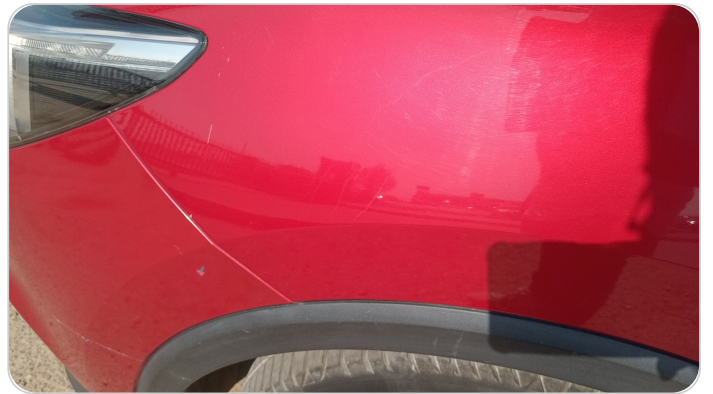
الرفرف الأمامي شمال : فبريكة (خرابيش)

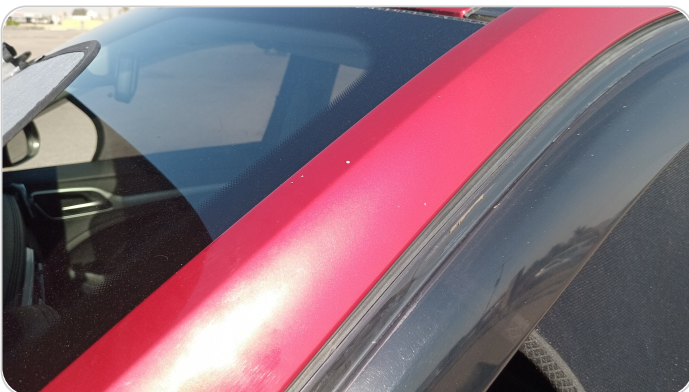
قائم خارجي أمامي شمال : فبريكة (خرابيش)

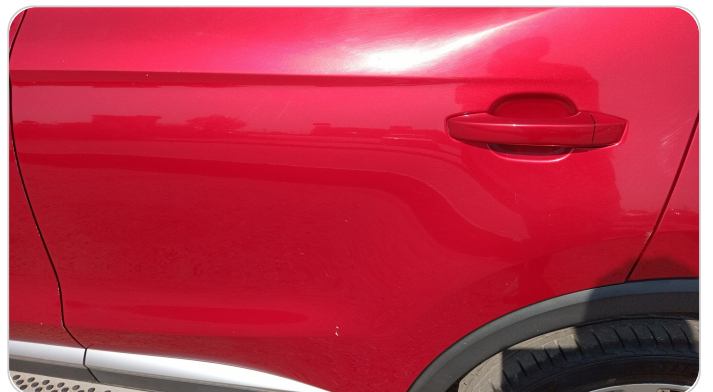
الباب الخلفي شمال : فبريكة (خرابيش)

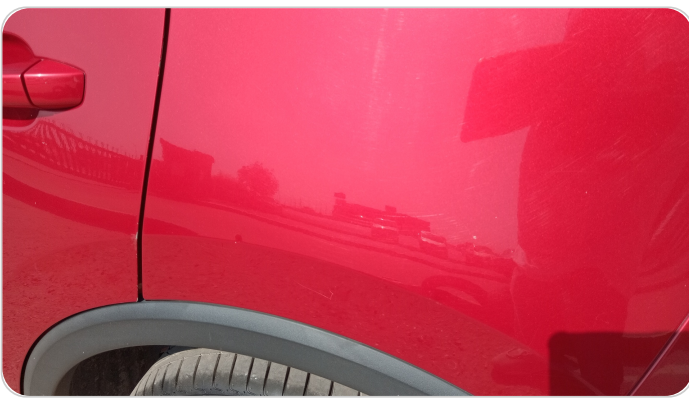
الرفرف الخلفي شمال : فبريكة (خرايش)

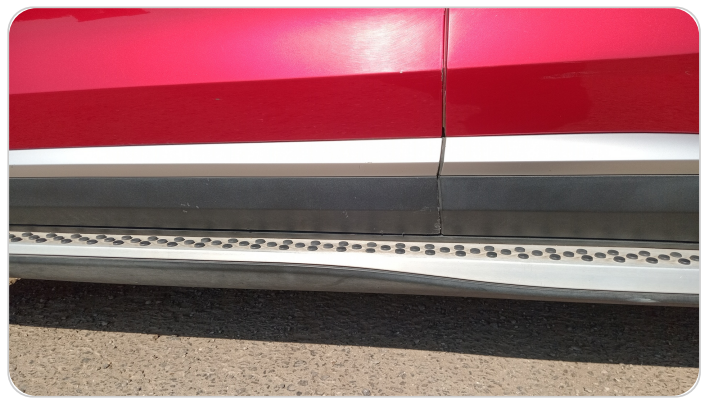
العتب السفلي شمال : فبريكة (خرايش)

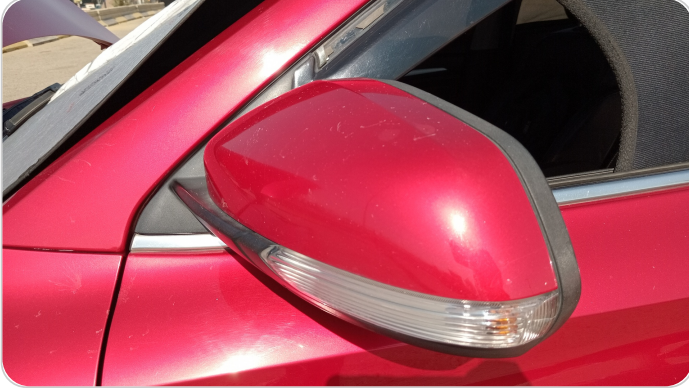
مراية الباب الأمامي شمال : فبريكة (خرايش)

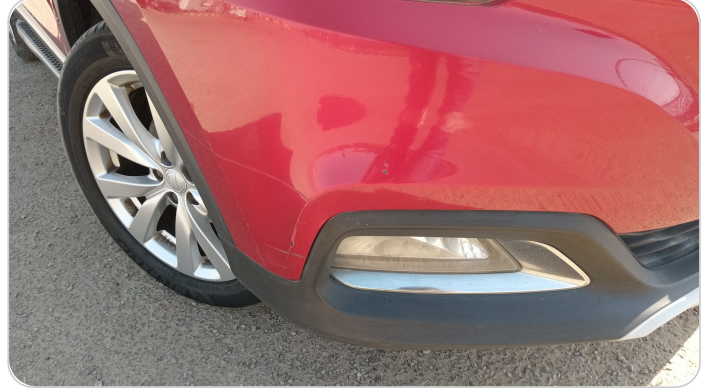
الاكصدام الأمامي : رش بدون معجون (خرايش)

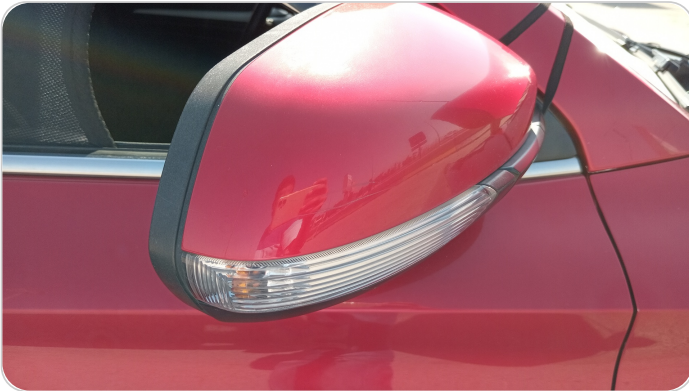
مراية الباب الأمامي يمين : فبريكة (خرايش)

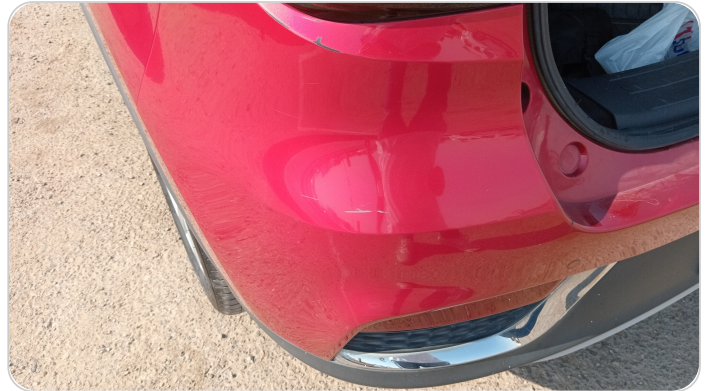
الاكصدام الخلفي : فبريكة (خرايش)

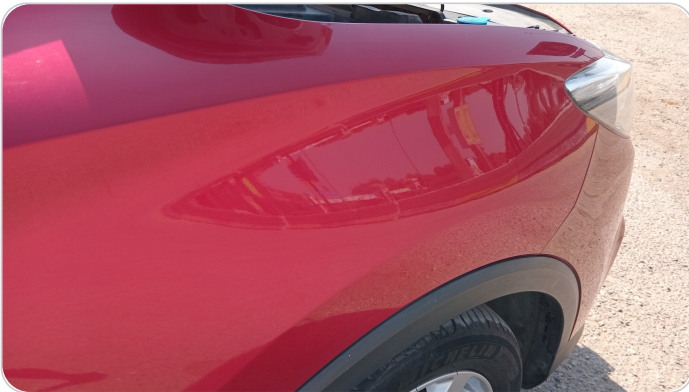
الرفرف الأمامي يمين : فبريكة (خرايش)

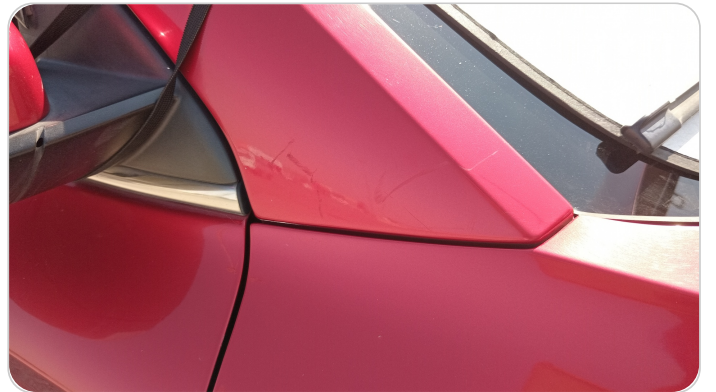
قائم خارجي أمامي يمين : فبريكة (خرايش)

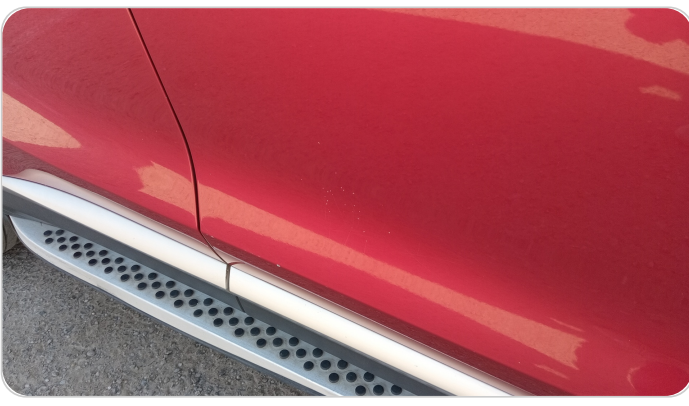
الباب الأمامي يمين : فبريكة (خرابيش)

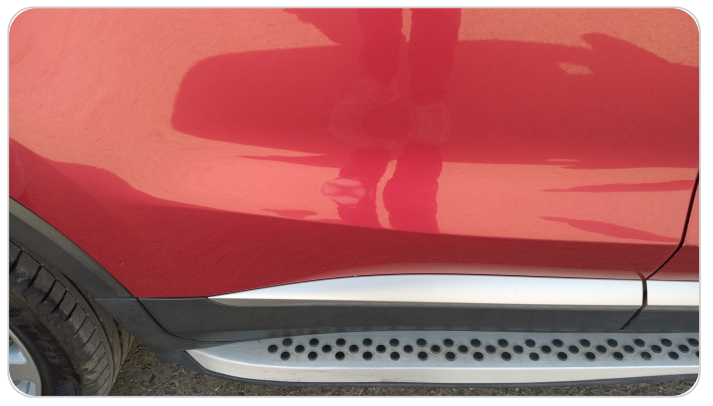
الباب الخلفي يمين : فبريكة (خرابيش)

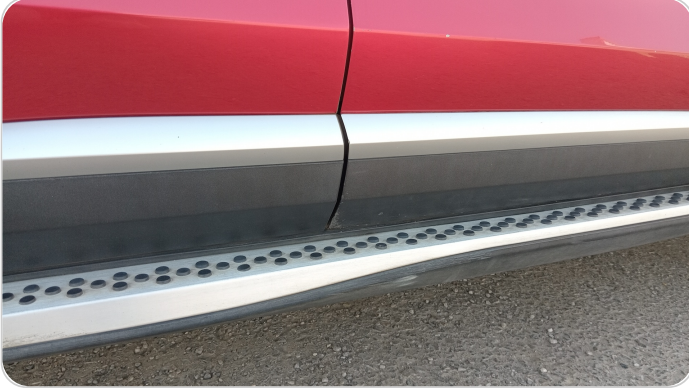
العتب السفلي يمين : فبريكة (خرابيش)

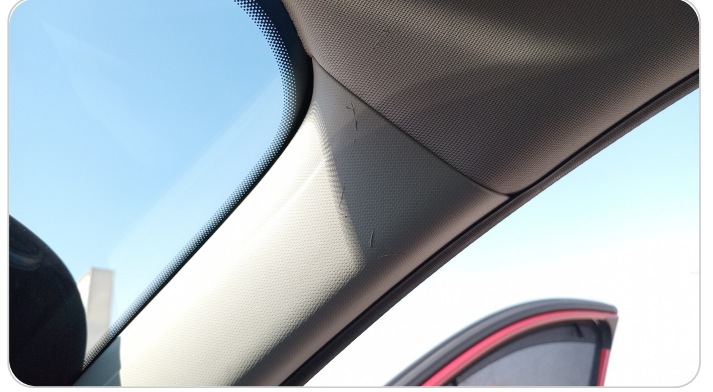
فيبر قائم أمامي يمين : قطع /كسر /شرح /تلف

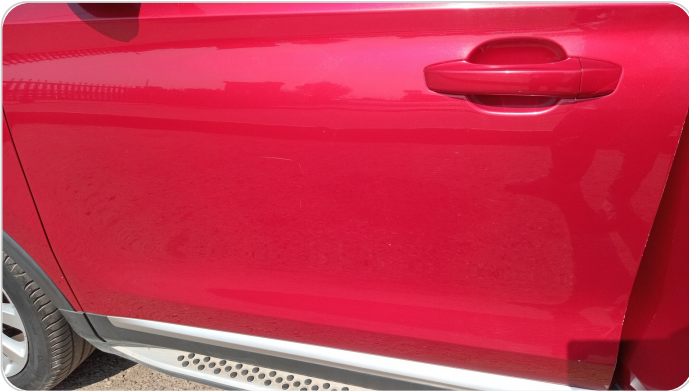
الباب الأمامي شمال : فبريكة (خرابيش)

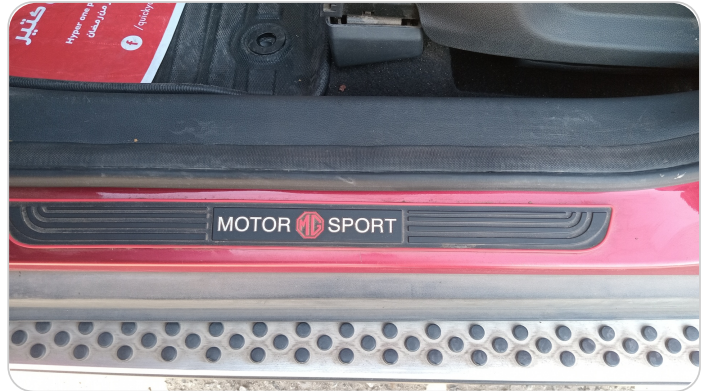
دواخل وقوائم باب الأمامي شمال : فبريكة (خرابيش)

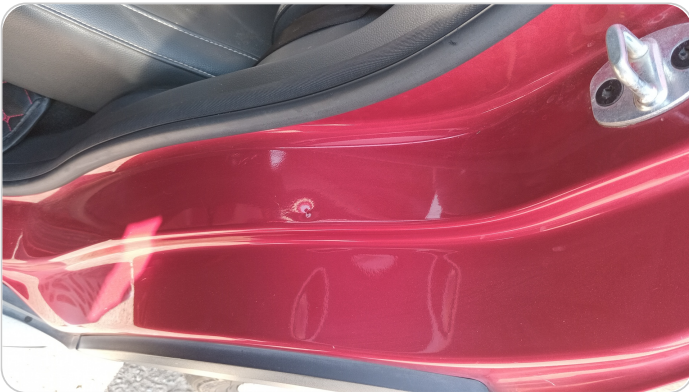
دواخل وقوائم باب الخلفي شمال : فبريكة (خرابيش)

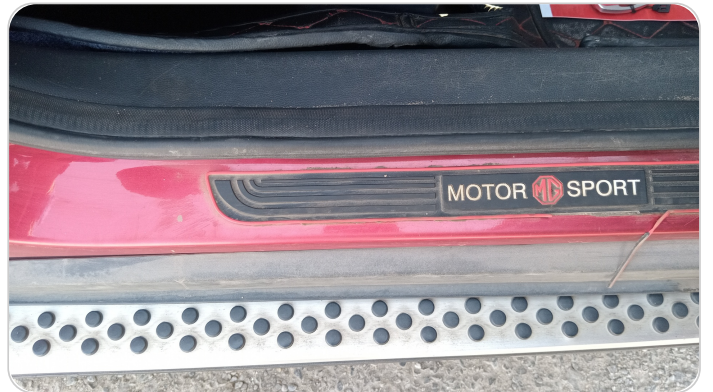
دواخل وقوائم باب أمامي يمين : فبريكة (خرابيش)

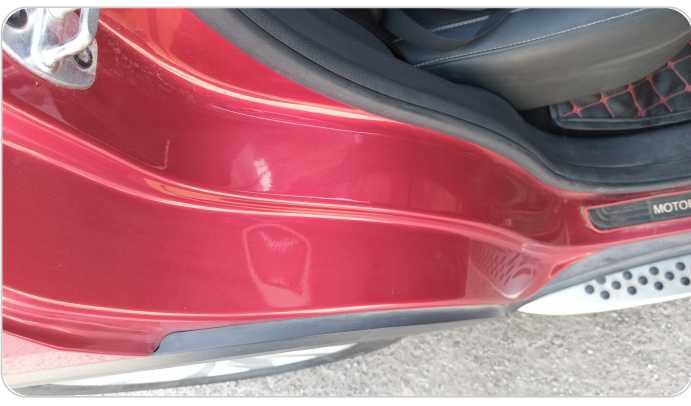
دواخل وقوائم باب خلفي يمين : فبريكة (خرابيش)

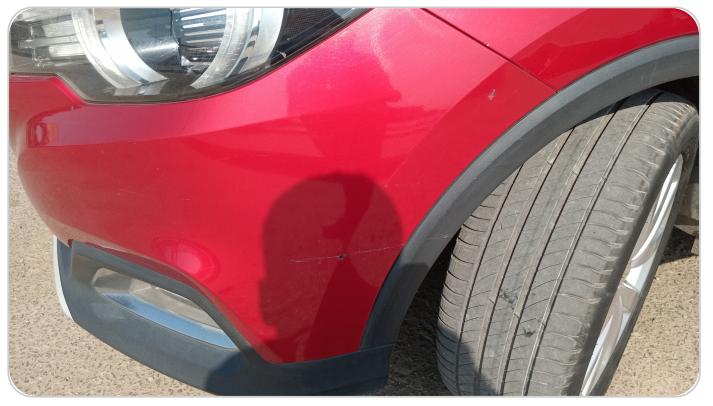
الاكصدام الامامي : رش بدون معجون (خرابيش)

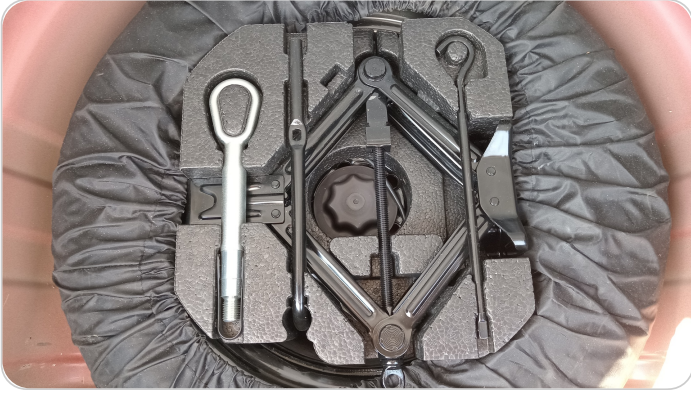
العدة وأدوات الأمان : متوفرة (بحالة جيدة)

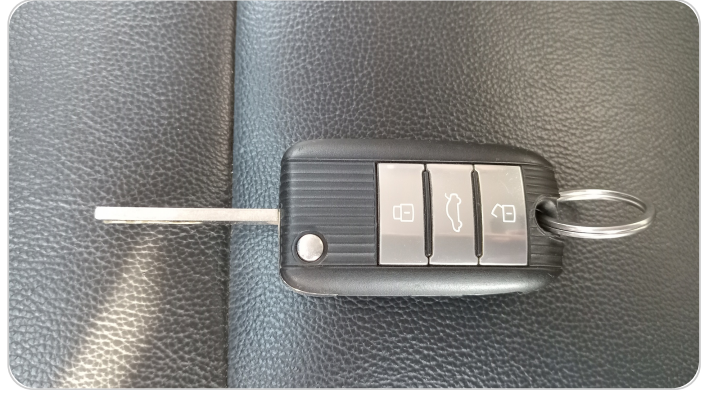
حالة الريموت / المفتاح : يعمل بكفاءة
