بيانات العميل والسيارة			
Jeep Renegade 2018 2nd Category			موديل السيارة
107442	قراءة العداد	أصفر	اللون
لا يوجد	حظر البيع	لا يوجد	توكيلات
حادث الأهرام	المرور	2026-10-02	تاريخ انتهاء الرخصة

ملخص حالة السيارة			
● بحالة ممتازة	حالة الميكانيكا	● رش في بعض أجزاء السيارة	حالة البودي الخارجي
● بحالة ممتازة	حالة العفشة	● فبريكة بالكامل	حالة البودي الداخلي
● بحالة جيدة	حالة الكهرباء	● لا يوجد ملاحظات	حالة الشاسية
● بحالة ممتازة	حالة التكييف	● بحاله مقبولة	حالة الجنوط والكاوتش
● بحالة جيدة جدا	حالة الصالون	● بحالة ممتازة	حالة الزجاج والكشافات

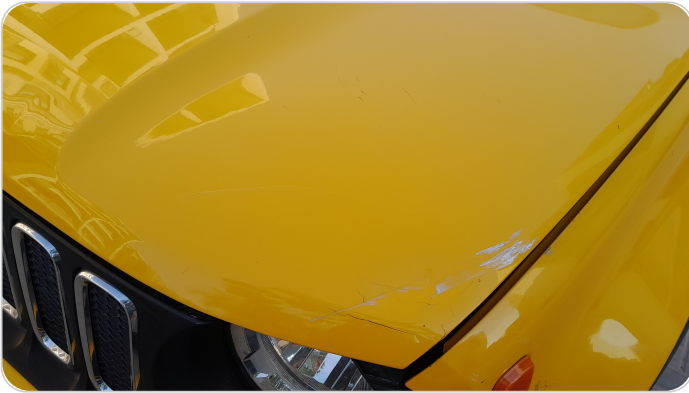
الكبوت : رش مع معجون (خرابيش)

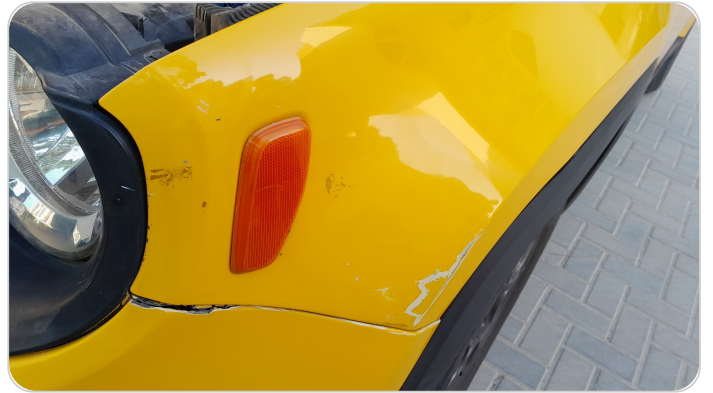
الرفرف الأمامي شمال : رش بدون معجون (خرابيش)

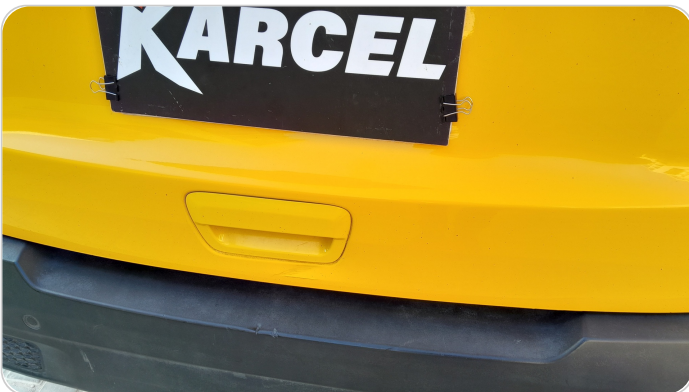
باب الشنطة : فبريكة (خرابيش)

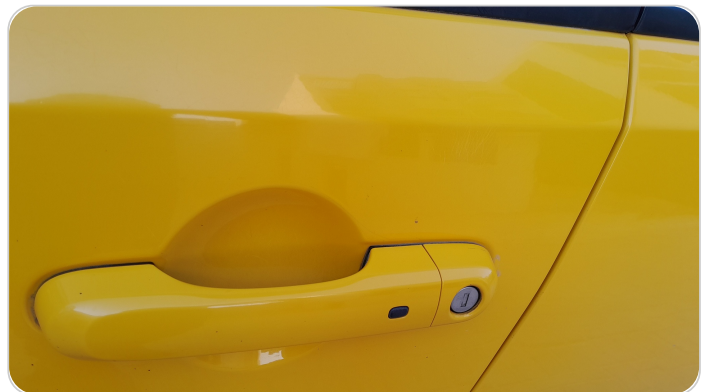
الباب الأمامي شمال : رش بدون معجون (خرابيش)

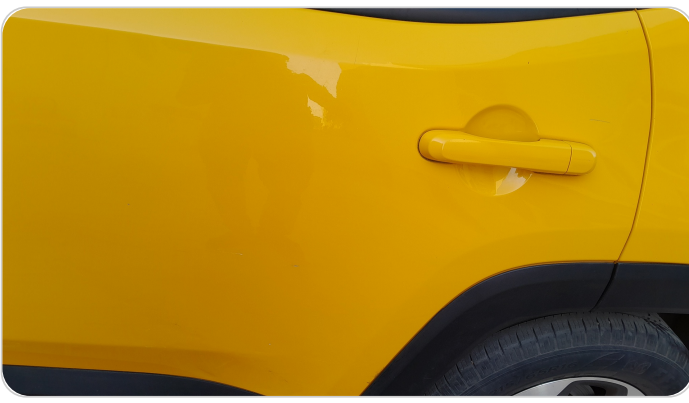
الباب الخلفي شمال : فبريكة (خرابيش)

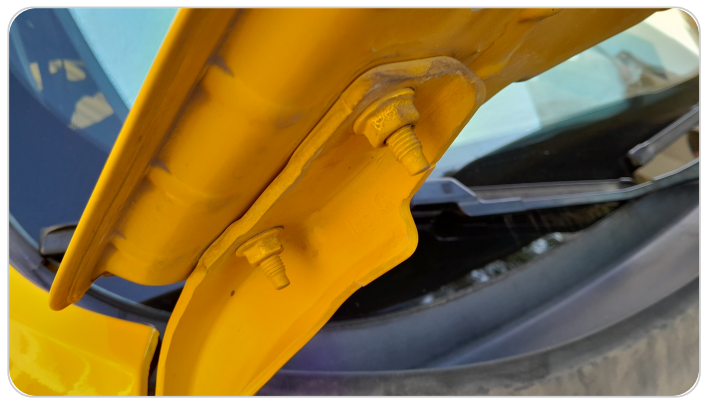
مفصلات ومسامير الكبوت : آثار فك وتركيب

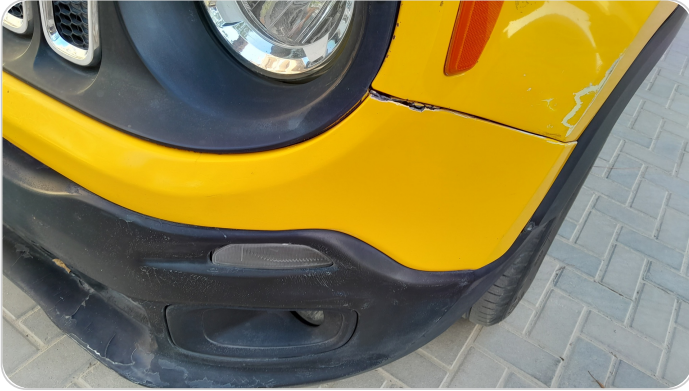
الاكصدام الأمامي : رش مع معجون (خرابيش)

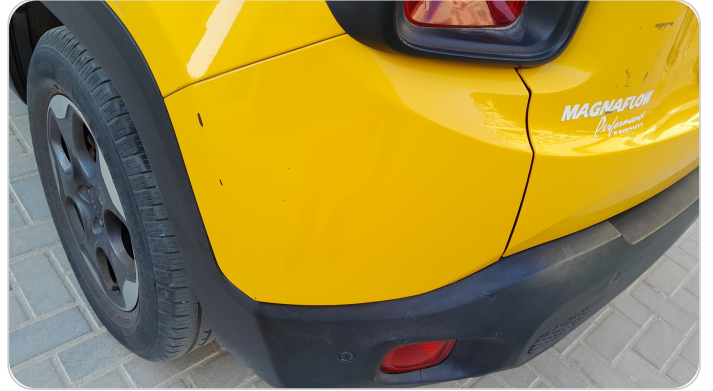
الاكصدام الخلفي : فبريكة (خرابيش)

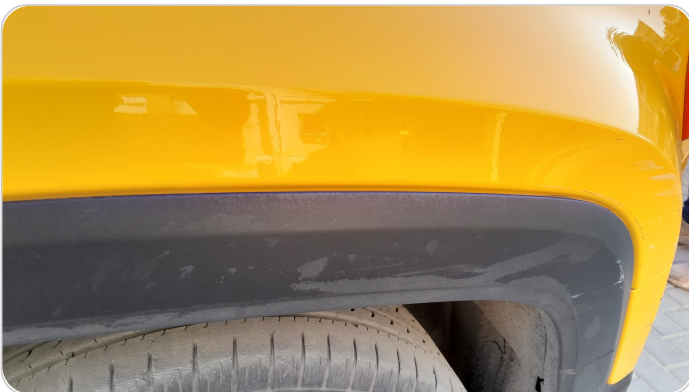
الرفرف الأمامي يمين : فبريكة (خرابيش)

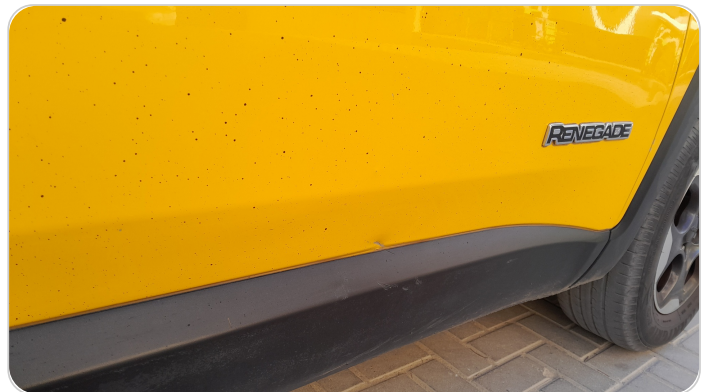
الباب الأمامي يمين : فبريكة (خرابيش)

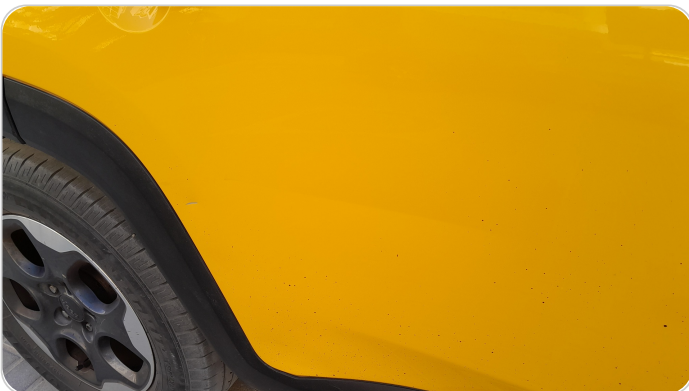
الباب الخلفي يمين : فبريكة (خرابيش)

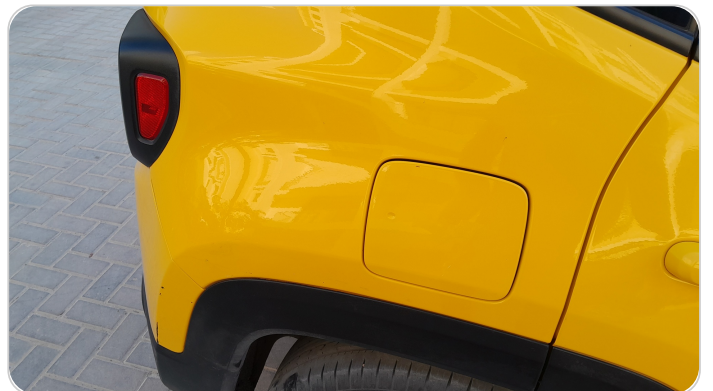
الرفرف الخلفي يمين : فبريكة (خرابيش)

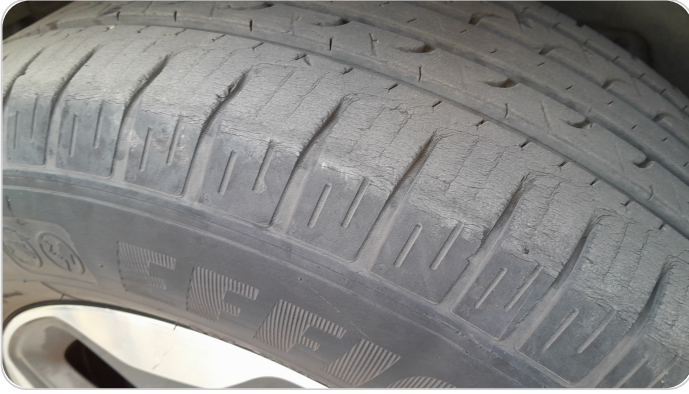
الجنوط والكاوتش			
حالة الجنوط الأمامية	● تجريحات بسيطة	حالة الكاوتش الأمامي	● النقشة متآكلة
حالة الجنوط الخلفي	● تجريحات بسيطه	حالة الكاوتش الخلفي	● النقشة متآكلة
حالة جنط الاستبن	● بحالة جيدة	حالة الكاوتش الاستبن	● النقشة متآكله
نوع الكاوتش	تيوبليس		
ملاحظات الجنوط و الكاوتش

حالة الكاوتش الأمامي : النقشة متآكلة

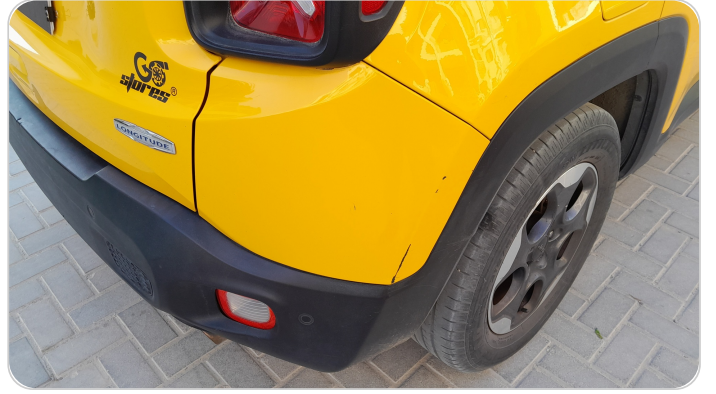
الاكصدام الخلفي : فبريكة (خرابيش)

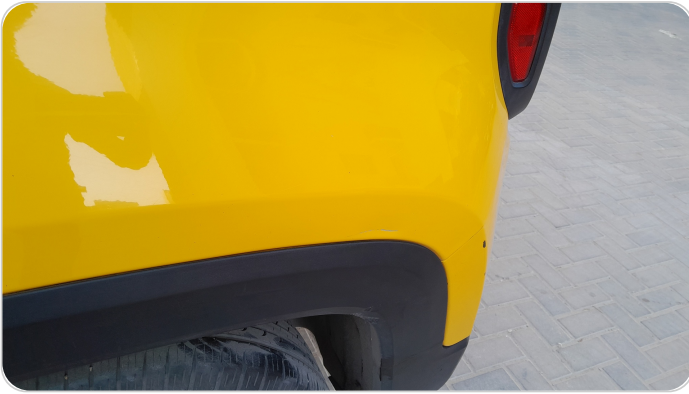
الرفرف الخلفي شمال : فبريكة (خرابيش)

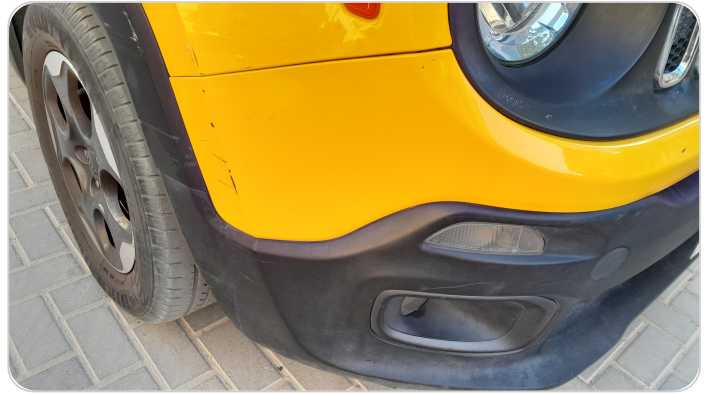
الاكصدام الامامي : رش مع معجون (خرابيش)

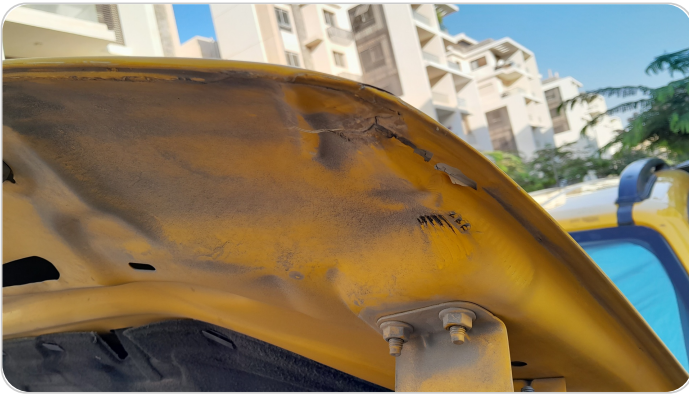
الكبوت : رش مع معجون (خرابيش- خبطات)

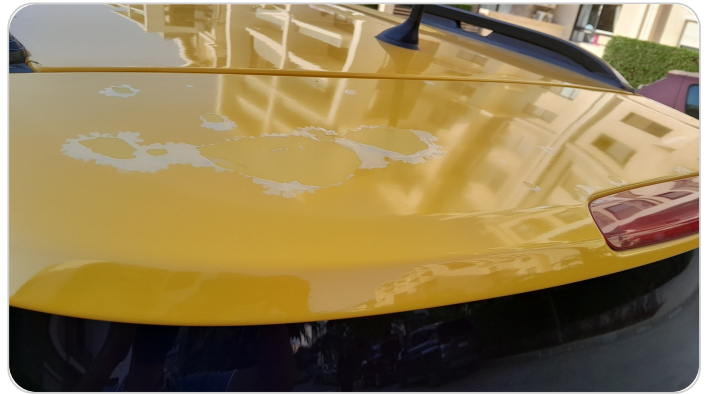
باب الشنطة : فبريكة (خرابيش)

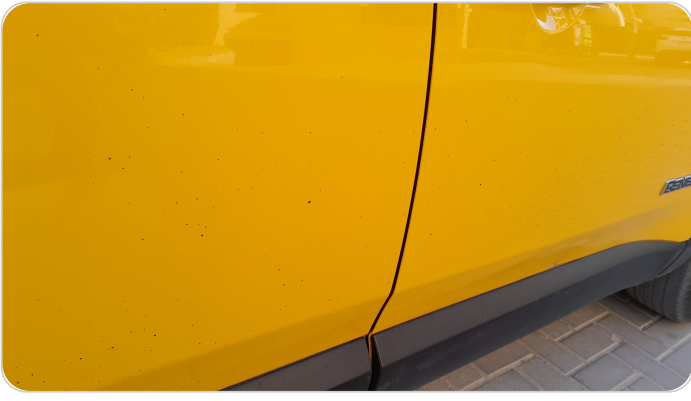
جانب السيارة : يوجد نقط دهان اسود علي جانبي السيارة
