بيانات العميل والسيارة			
Peugeot 3008 2015 2nd Category			موديل السيارة
78648	قراءة العداد	أسود	اللون
لا يوجد	حظر البيع	لا يوجد	توكيلات
6 أكتوبر	المرور	2025-10-11	تاريخ انتهاء الرخصة

ملخص حالة السيارة			
● بحالة ممتازة	حالة الميكانيكا	● رش في بعض أجزاء السيارة	حالة البودي الخارجي
● بحالة ممتازة	حالة العفشة	● فبريكة بالكامل	حالة البودي الداخلي
● بحالة ممتازة	حالة الكهرباء	● لا يوجد ملاحظات	حالة الشاسية
● بحالة ممتازة	حالة التكييف	● بحالة جيدة	حالة الجنوط والكاوتش
● بحالة جيدة جدا	حالة الصالون	● بحالة جيدة جدا	حالة الزجاج والكشافات

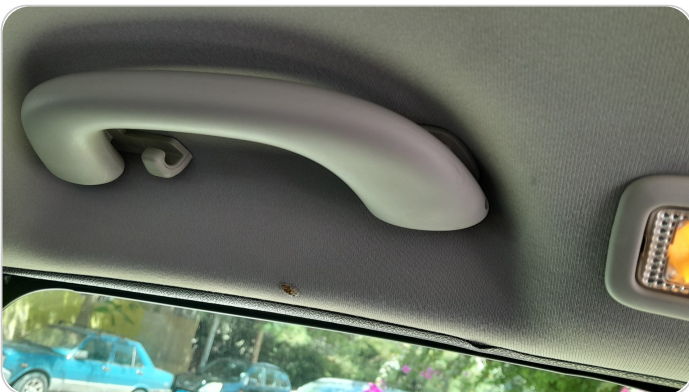
فرش كنبه خلفي	● بحاله جيده	فرش السقف	● قطع /كسر /شرح /تلف
فيبر قائم أمامي يمين	● بحاله جيده	فيبر قائم أمامي شمال	● بحاله جيده
فيبر قائم وسط يمين	● بحاله جيده	فيبر قائم وسط شمال	● بحاله جيده
فيبر قائم خلفي يمين	● بحاله جيده	فيبر قائم خلفي شمال	● بحاله جيده
شماسات أمامية	● بحاله جيده	مراية الزجاج الأمامي	● بحاله جيده
مقبض يد السقف أمامي يمين	● بحاله جيده	مقبض يد السقف أمامي شمال	● لا يوجد
مقبض يد السقف خلفي يمين	● بحاله جيده	مقبض يد السقف خلفي شمال	● بحاله جيده
ملاحظات أخرى

فرش السقف : قطع / كسر / شرخ / تلف

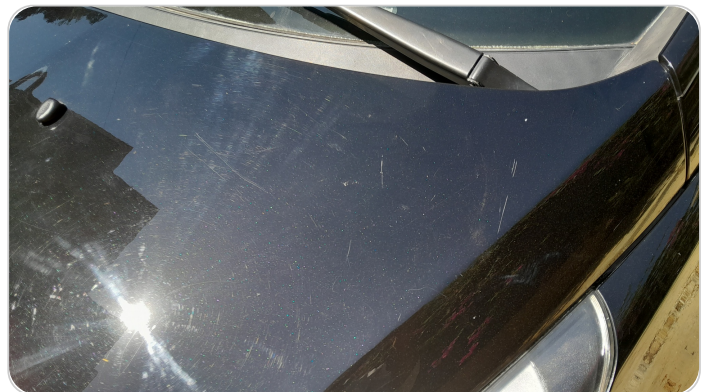
الكبوت : فبريكة (خرابيش)

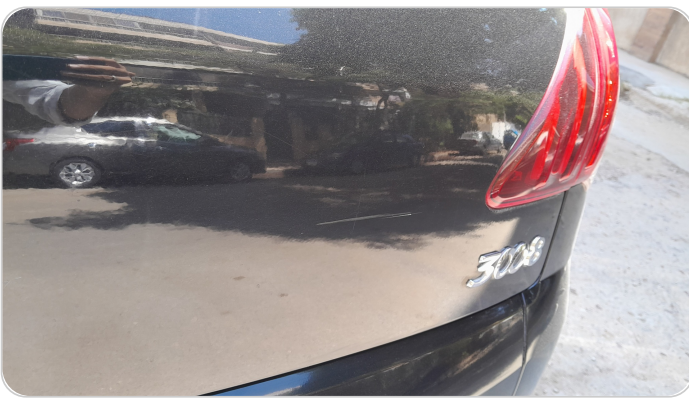
باب الشنطة : فبريكة (خرابيش)

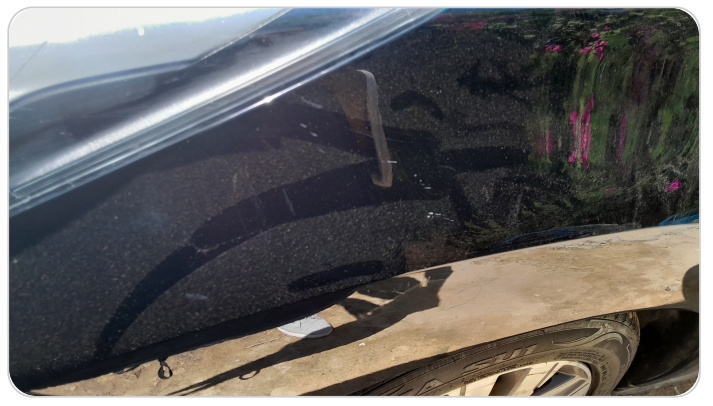
الرفرف الأمامي شمال : فبريكة (خرابيش)

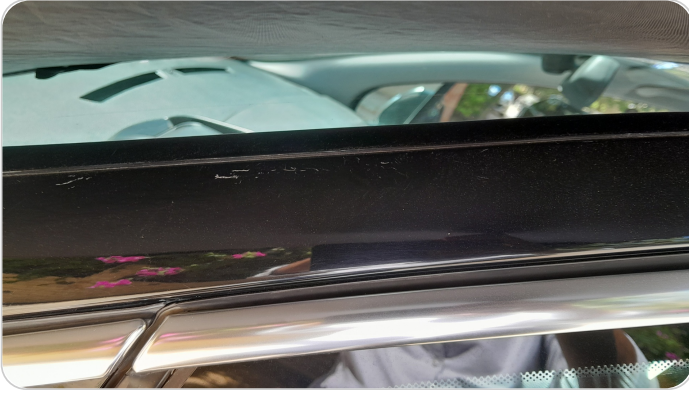
قائم خارجي أمامي شمال : فبريكة (خرابيش)

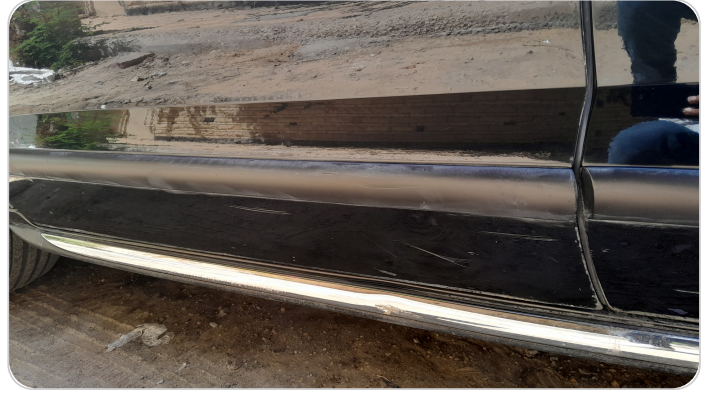
الباب الأمامي شمال : فبريكة (خرابيش)

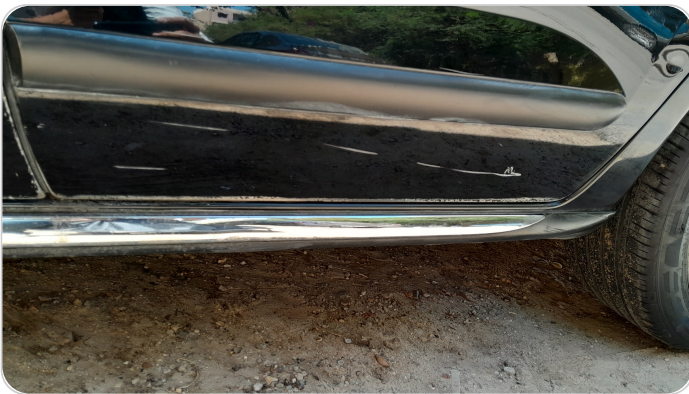
الباب الخلفي شمال : فبريكة (خرابيش)

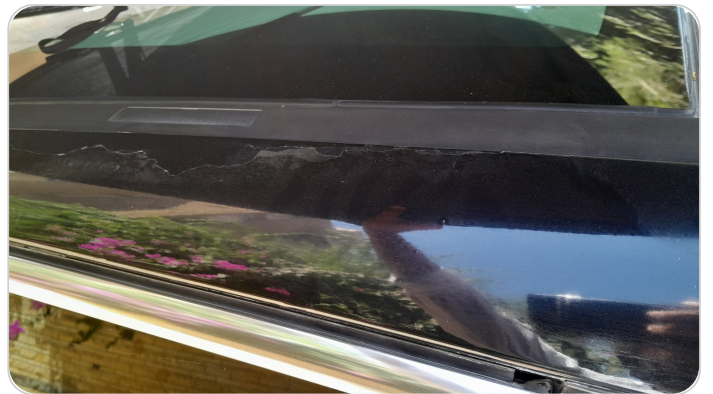
قائم خارجي خلفي شمال : رش مع معجون (خرابيش)

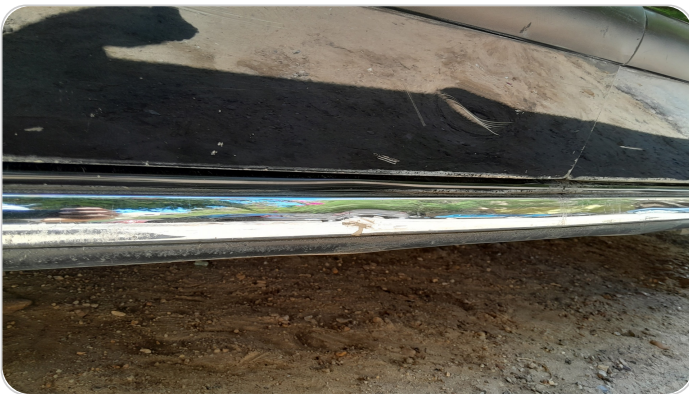
العتب السفلي شمال : فبريكة (خرابيش)

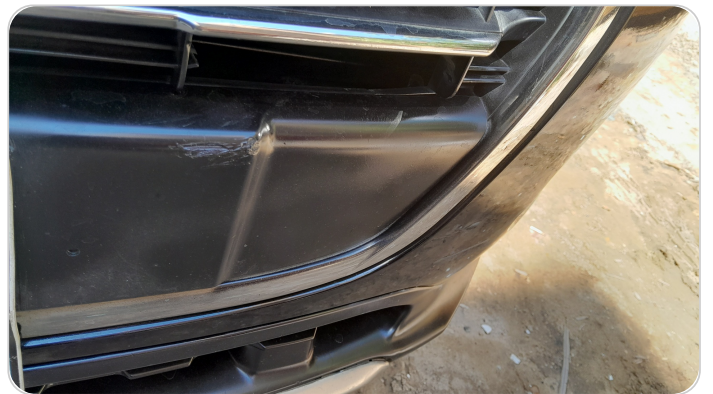
الاكصدام الأمامي : رش مع معجون (خرابيش)

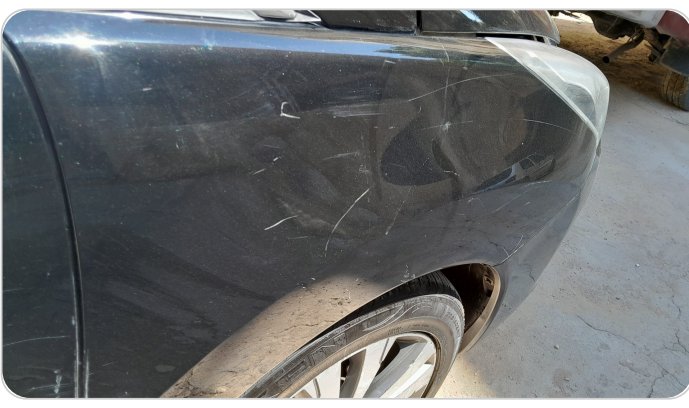
الرفرف الأمامي يمين : فبريكة (خرابيش)

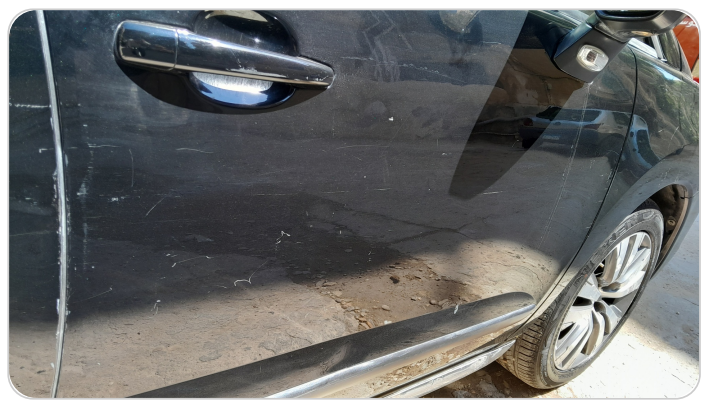
الباب الأمامي يمين : فبريكة (خرابيش)

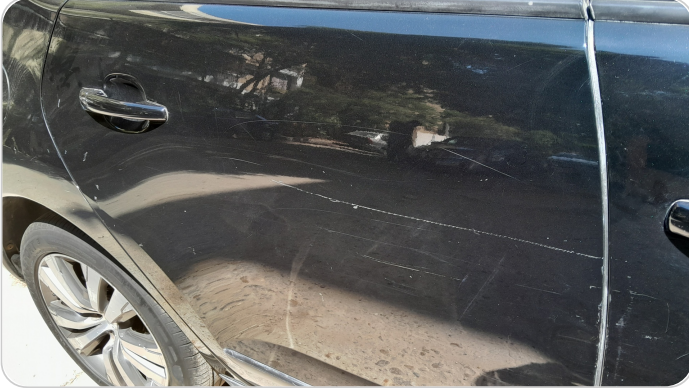
الباب الخلفي يمين : فبريكة (خرابيش)

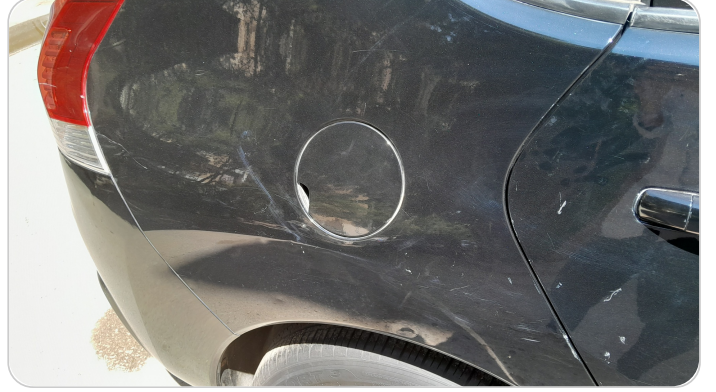
الرفرف الخلفي يمين : فبريكة (خرابيش)

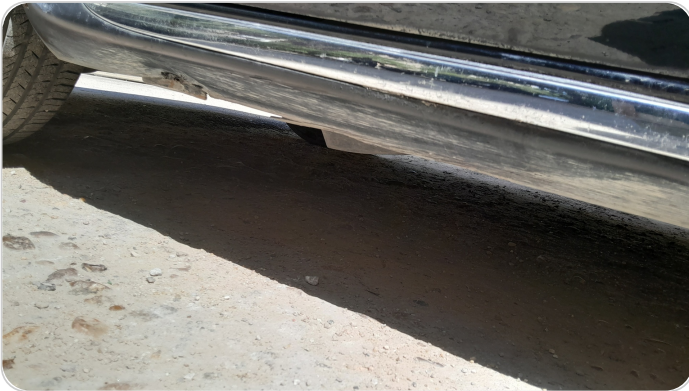
العتب السفلي يمين : فبريكة (خرابيش)

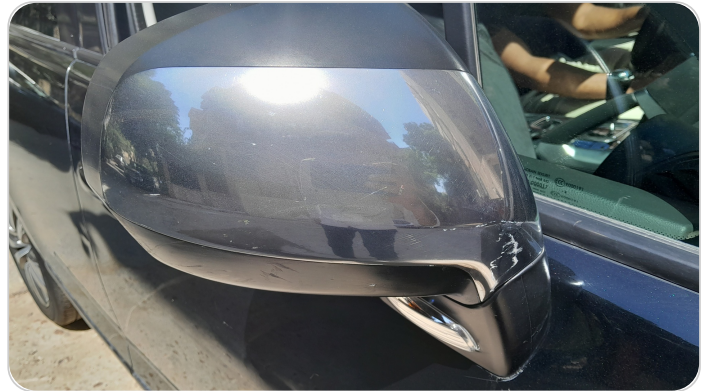
مراية الباب الأمامي يمين : فبريكة (خرابيش)

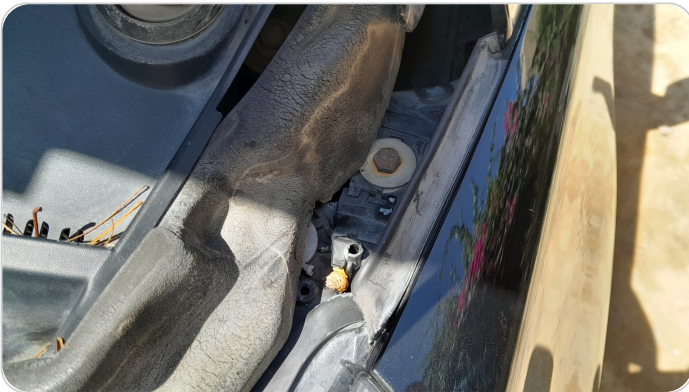
الكشاف الأمامي شمال : كسر في قواعد الكشاف

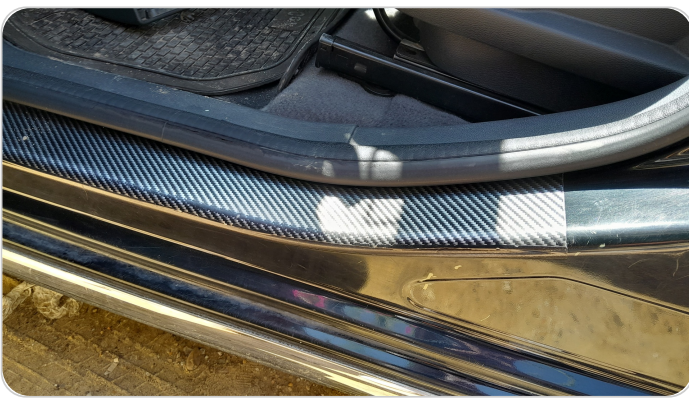
دواخل وقوائم باب الأمامي شمال : فبريكة (خرابيش)

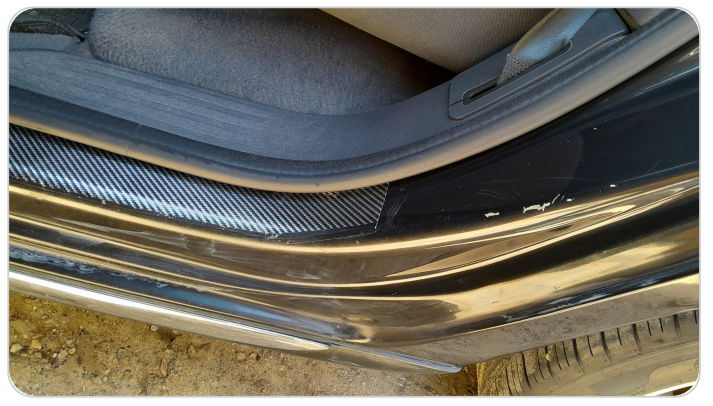
دواخل وقوائم باب الخلفي شمال : فبريكة (خرابيش)

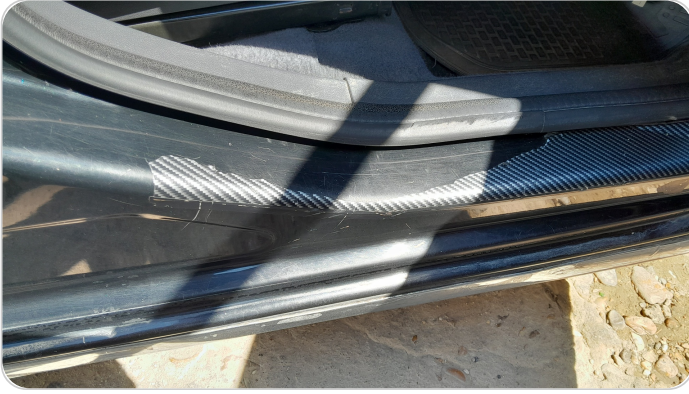
دواخل وقوائم باب أمامي يمين : فبريكة (خرابيش)

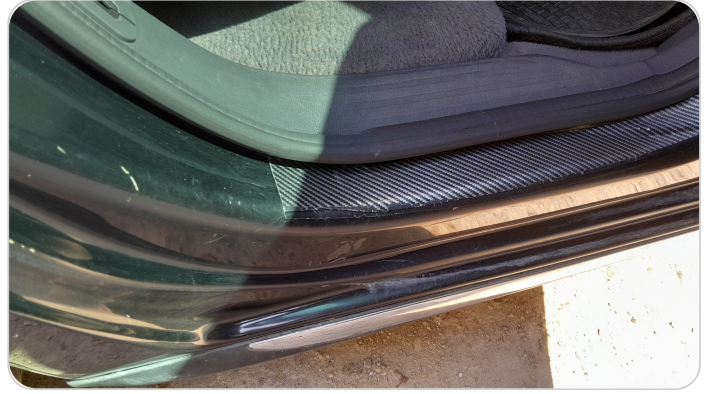
دواخل وقوائم باب خلفي يمين : فبريكة (خرابيش)

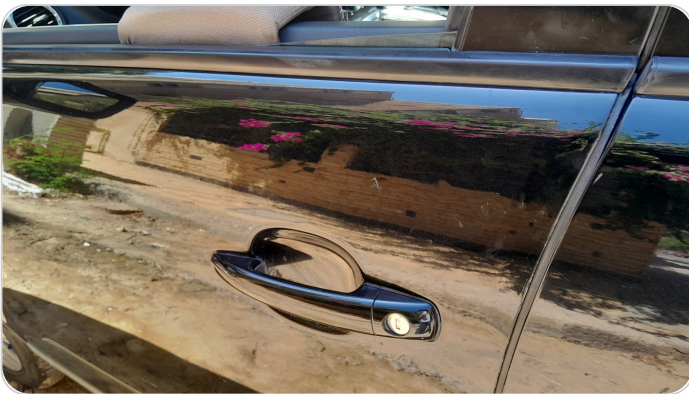
باب امامي شمال : فبريكة (خرابيش)

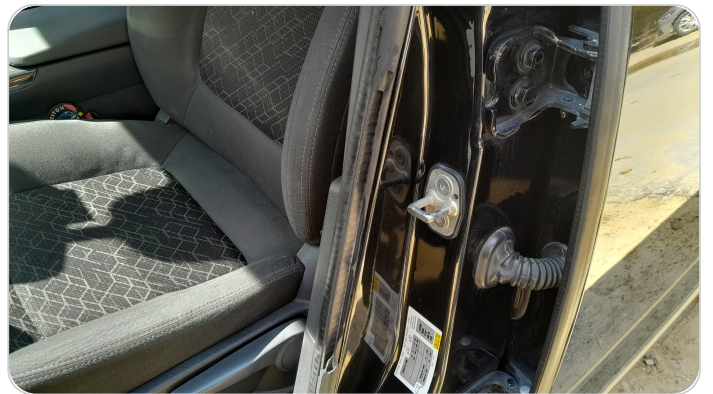
كاوتش الابواب : متاكل
