بيانات العميل والسيارة			
Nissan Sentra 2015 Imported			موديل السيارة
176780	قراءة العداد	رمادي	اللون
لا يوجد	حظر البيع	لا يوجد	توكيلات
حلوان	المرور	2026-09-11	تاريخ انتهاء الرخصة

ملخص حالة السيارة			
● بحالة ممتازة	حالة الميكانيكا	● رش في بعض أجزاء السيارة	حالة البودي الخارجي
● بحالة ممتازة	حالة العفشة	● فبريكة بالكامل	حالة البودي الداخلي
● بحالة ممتازة	حالة الكهرباء	● لا يوجد ملاحظات	حالة الشاسية
● بحالة ممتازة	حالة التكييف	● بحالة جيدة	حالة الجنوط والكاوتش
● بحالة جيدة جدا	حالة الصالون	● بحالة جيدة	حالة الزجاج والكشافات

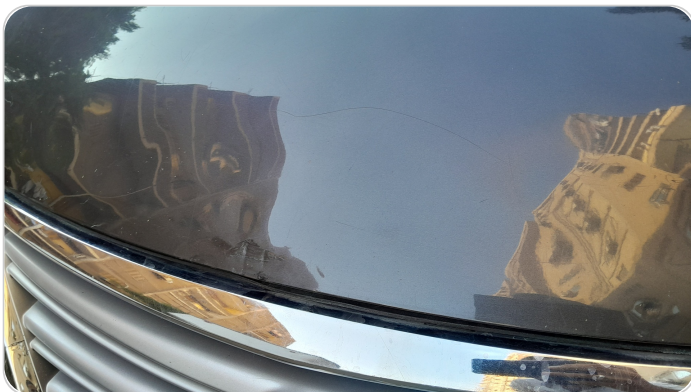
الكبوت : فبريكة (سمكره على البارد)

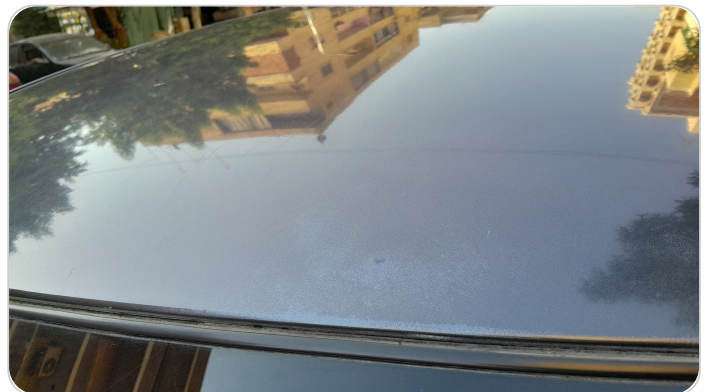
السقف : فبريكة (الدهان متاكل)

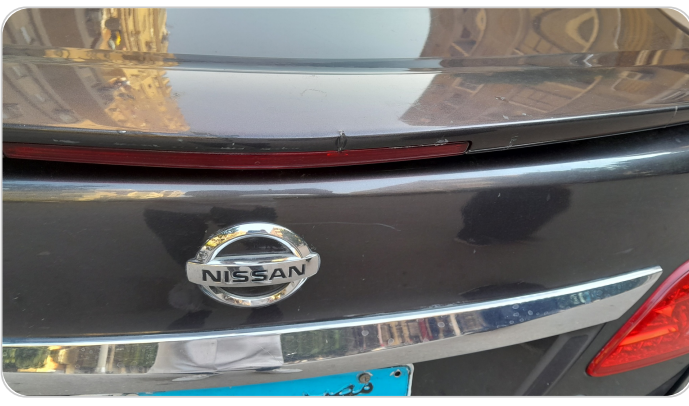
باب الشنطة : فبريكة (خرابيش)

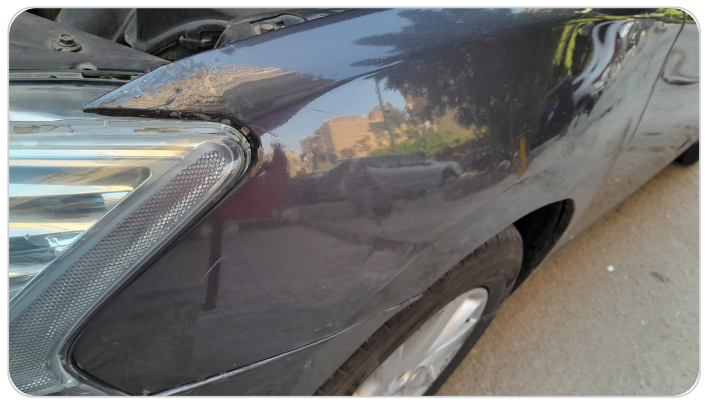
الرفرف الأمامي شمال : فبريكة (سمكره على البارد)

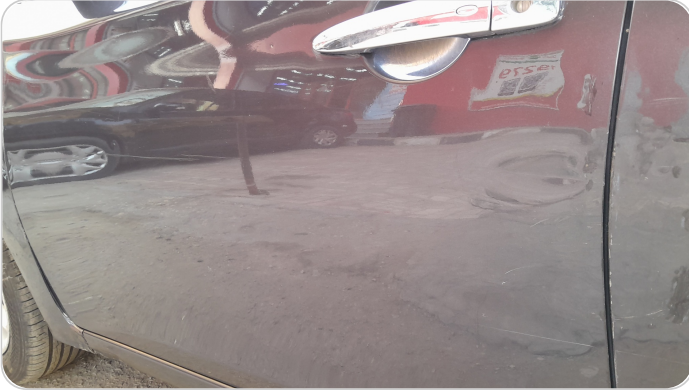
الباب الأمامي شمال : فبريكة (خرابيش)

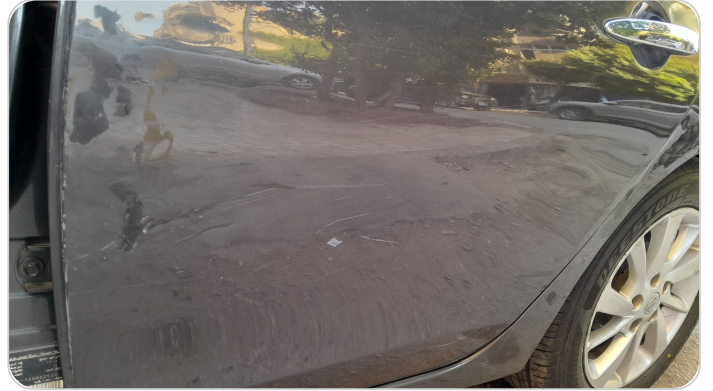
الباب الخلفي شمال : فبريكة (سمكره على البارد)

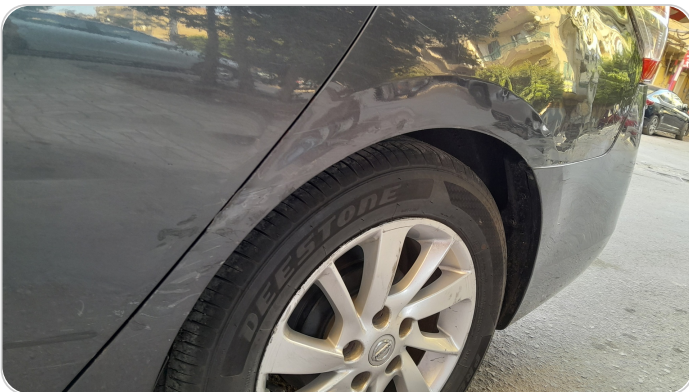
الرفرف الخلفي شمال : فبريكة (خرابيش)

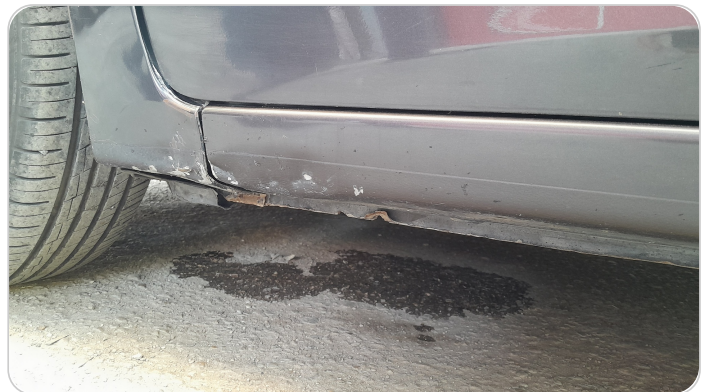
العتب السفلي شمال : فبريكة (خرابيش)

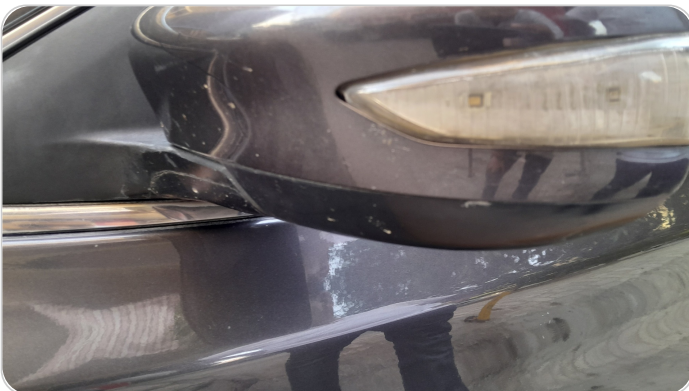
مراية الباب الأمامي شمال : فبريكة (خرابيش)

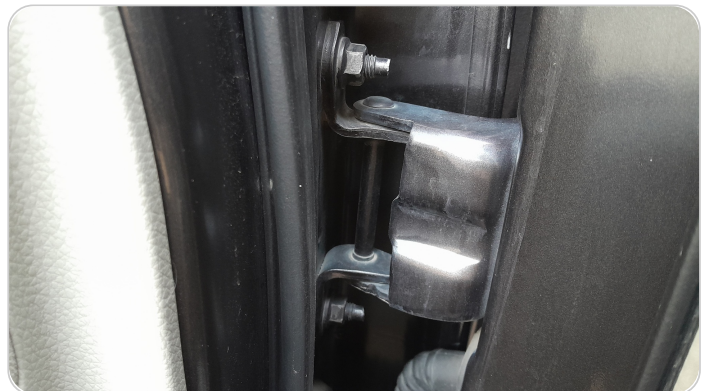
مفصلات ومسامير الباب الخلفي شمال : آثار فك وتركيب

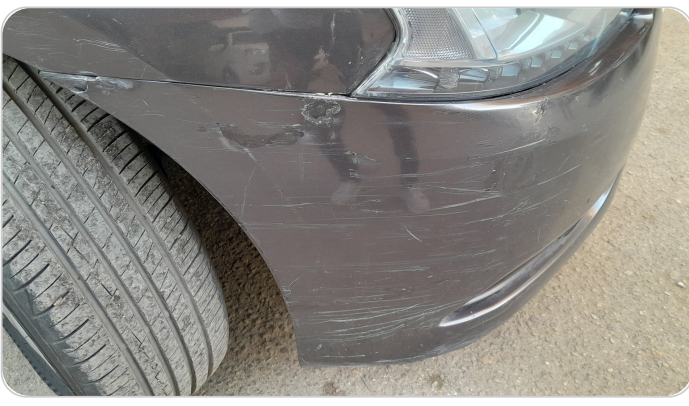
الاصدام الأمامي : فبريكة (خرابيش)

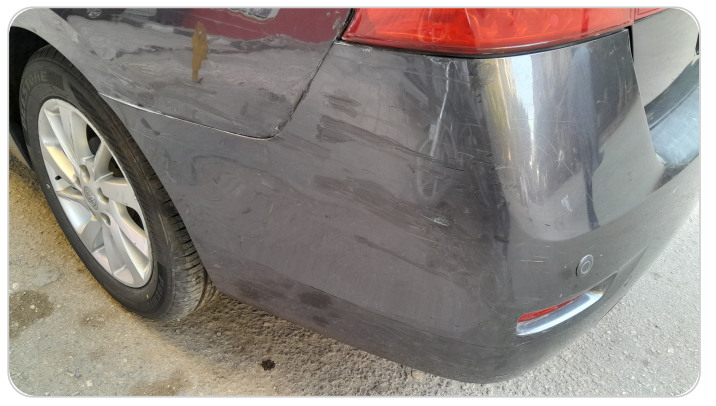
الاصدام الخلفي : فبريكة (خرابيش)

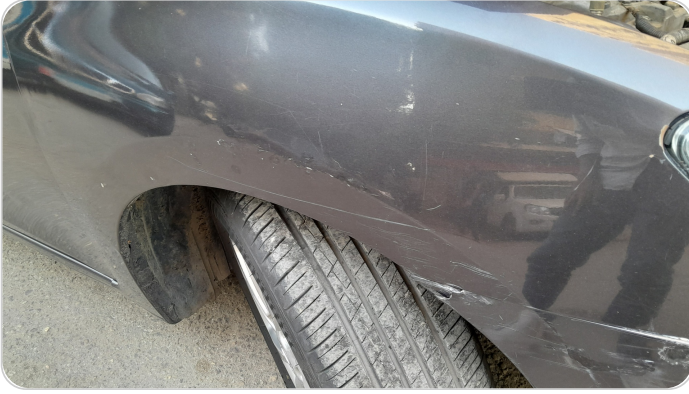
الرفرف الأمامي يمين : فبريكة (خرابيش)

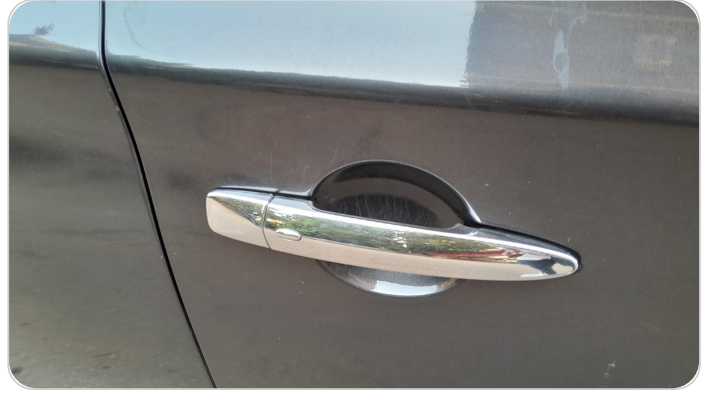
الباب الأمامي يمين : رش مع معجون (خرابيش)

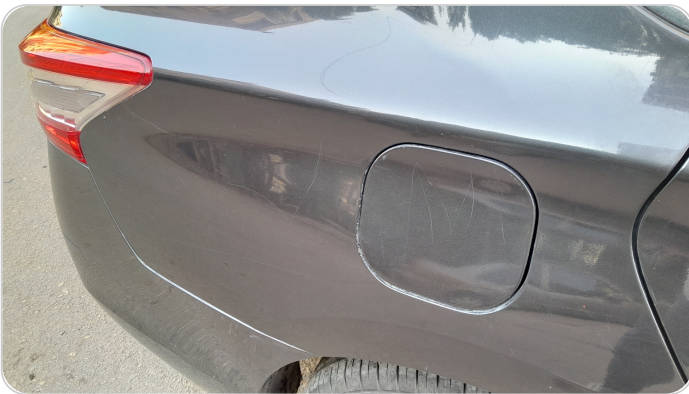
الرفرف الخلفي يمين : رش مع معجون (خرابيش)

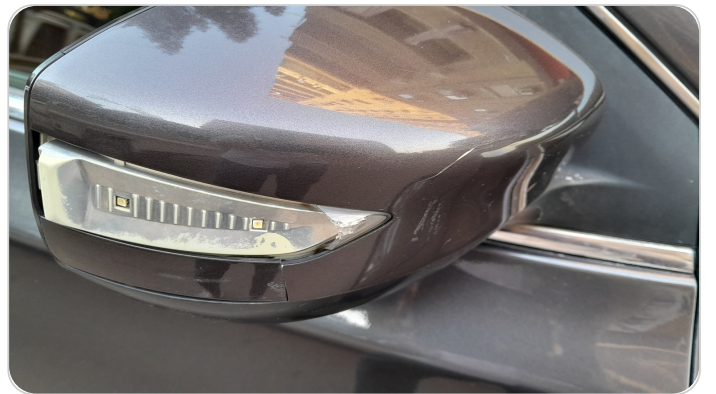
مراية الباب الأمامي يمين : كسر في الغطاء

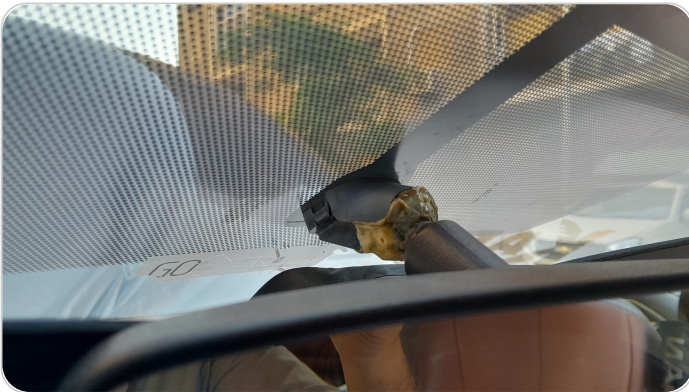
مراية الزجاج الأمامي : كسر/شرخ

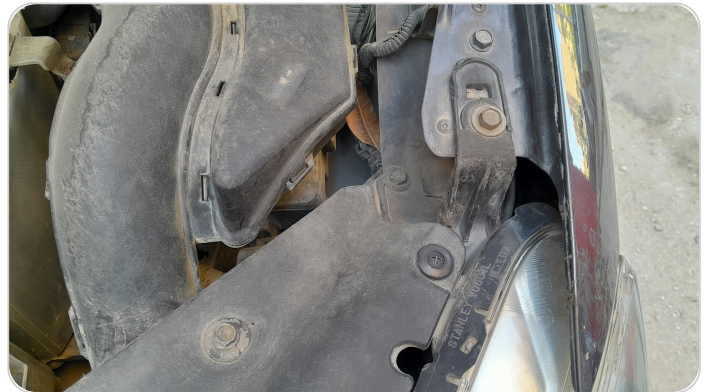
الكشاف الأمامي شمال : كسر في قواعد الكشاف

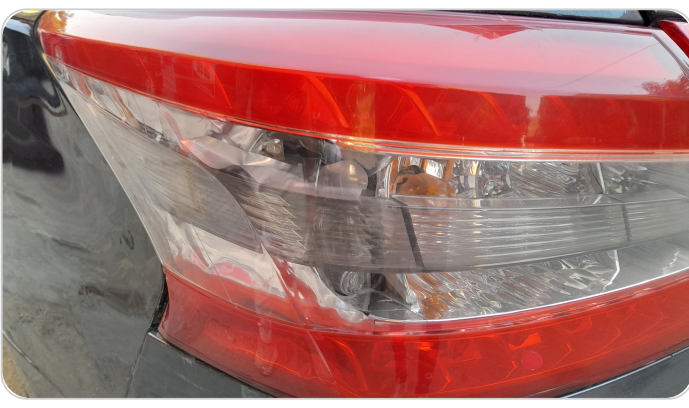
الكشاف الخلفي شمال : كسر في الكشاف

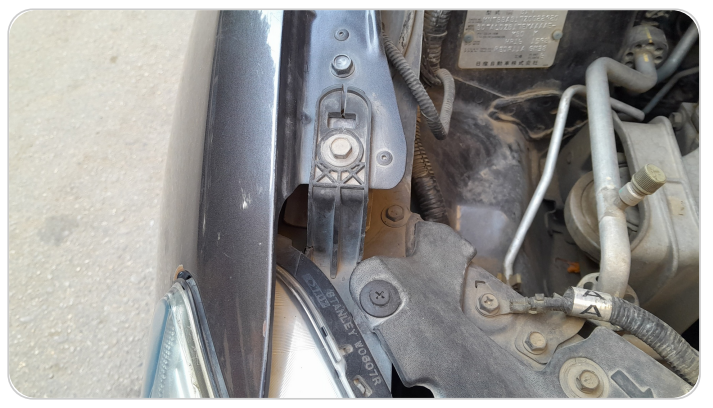
الكشاف الأمامي يمين : كسر في قواعد الكشاف

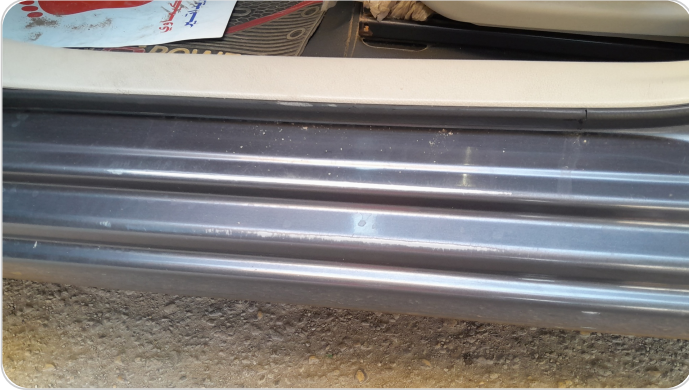
دواخل وقوائم باب الأمامي شمال : فبريكة (خرابيش)

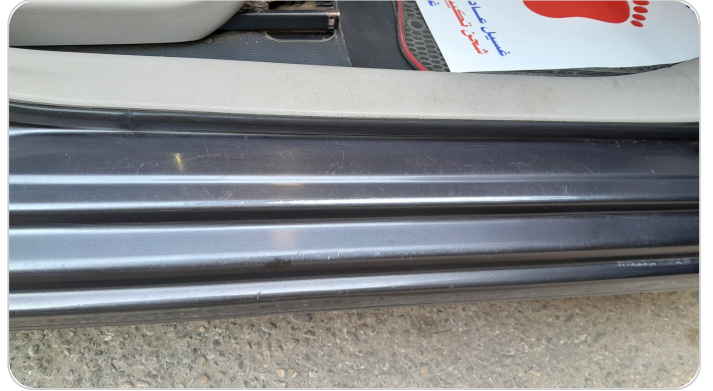
دواخل وقوائم باب أمامي يمين : فبريكة (خرابيش)

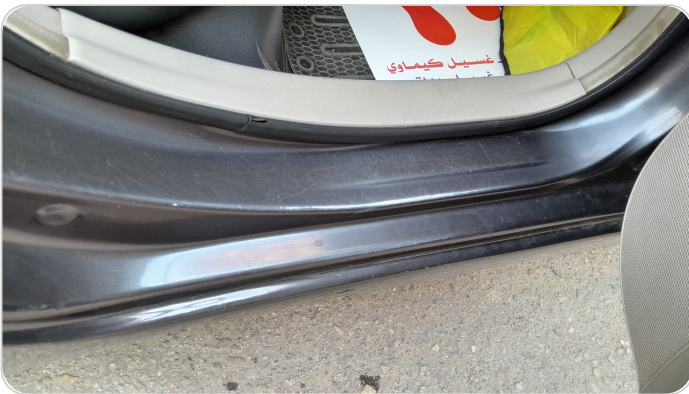
دواخل وقوائم باب خلفي يمين : فبريكة (خرابيش)

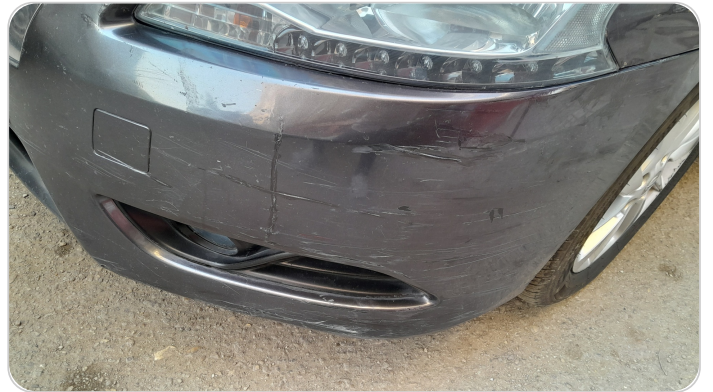
الكصدام الامامي : فبريكة (خرابيش)

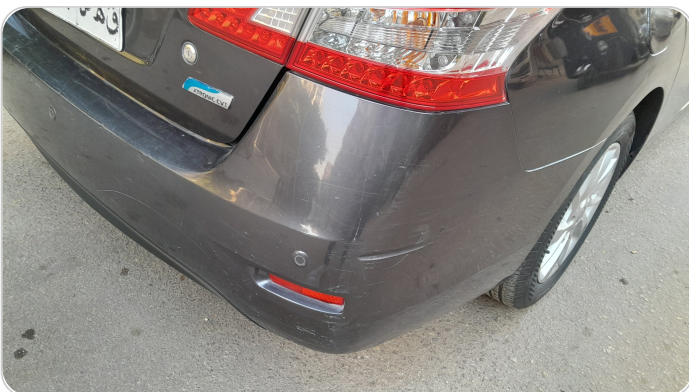
الكصدام الخلفي : فبريكة (خرابيش)

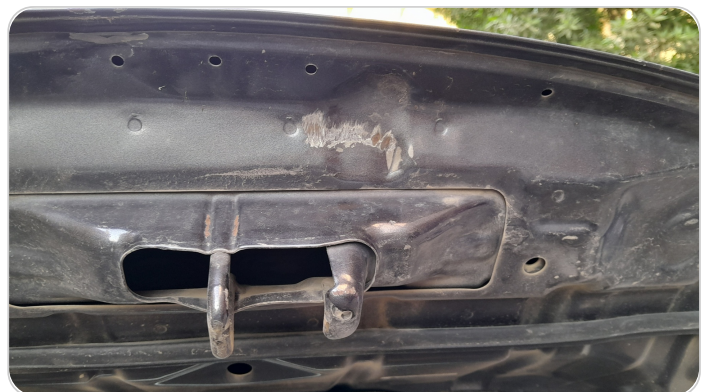
الكبوت : فبريكة (سمكره على البارد)

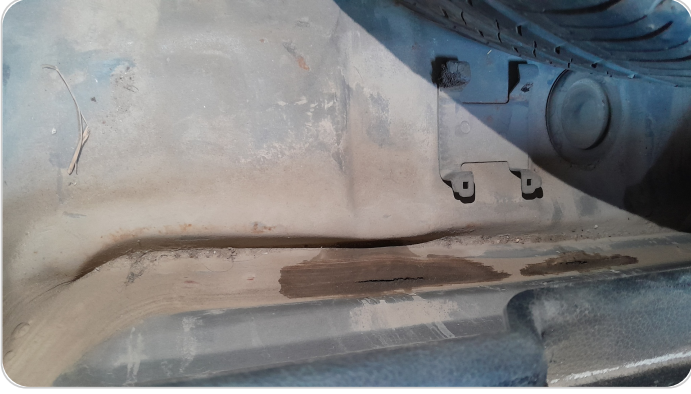
حوض الشنطة : عصرة

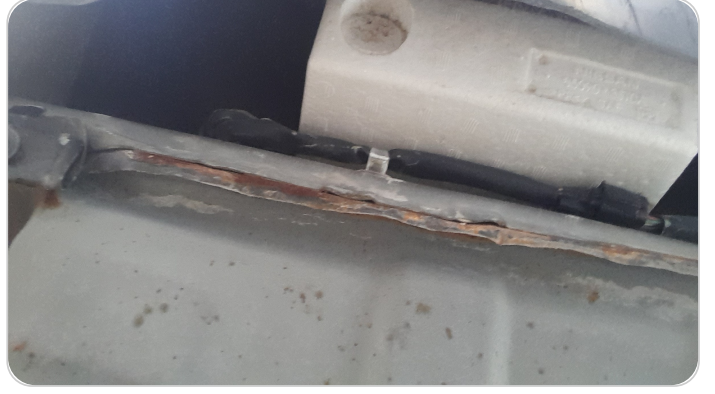
الستارة الخلفية : عصرة

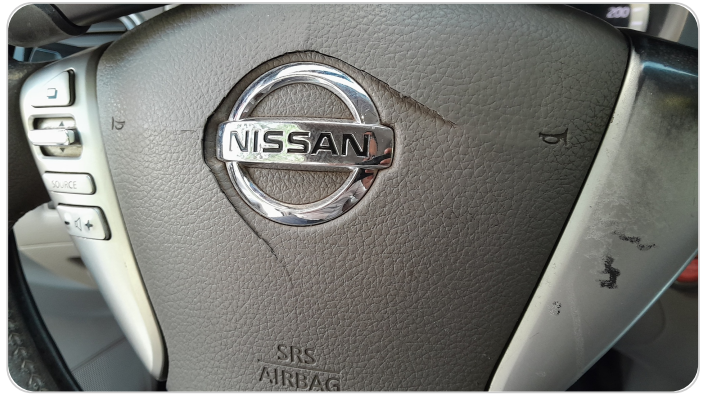
الطارة : كسر

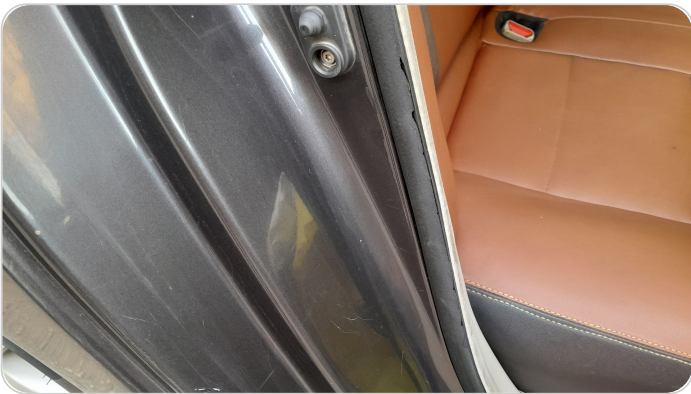
كاوتش الابواب : متاكل

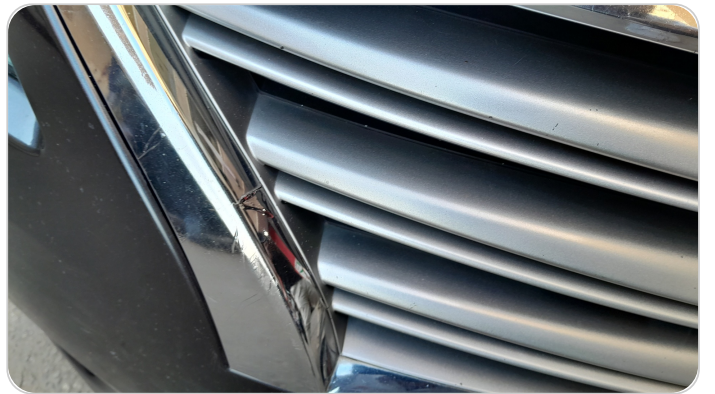
شبكة أمامية : شرخ / كسر
