بيانات العميل والسيارة			
Renault Sandero 2016 1st Category			موديل السيارة
174091	قراءة العداد	فضي	اللون
لا يوجد	حظر البيع	2 توكيل	توكيلات
6 أكتوبر	المرور	2025-05-22	تاريخ انتهاء الرخصة

ملخص حالة السيارة			
● بحالة جيدة جدا	حالة الميكانيكا	● فبريكة (يوجد ملاحظات)	حالة البودي الخارجي
● بحالة ممتازة	حالة العفشة	● فبريكة بالكامل	حالة البودي الداخلي
● بحالة ممتازة	حالة الكهرباء	● لا يوجد ملاحظات	حالة الشاسية
● بحالة ممتازة	حالة التكييف	● بحاله مقبولة	حالة الجنوط والكاوتش
● بحالة جيدة	حالة الصالون	● بحالة ممتازة	حالة الزجاج والكشافات

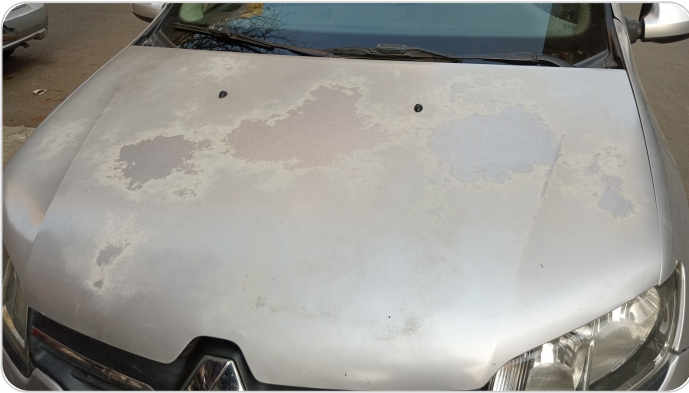
الكبوت : فبريكة (خرايش)

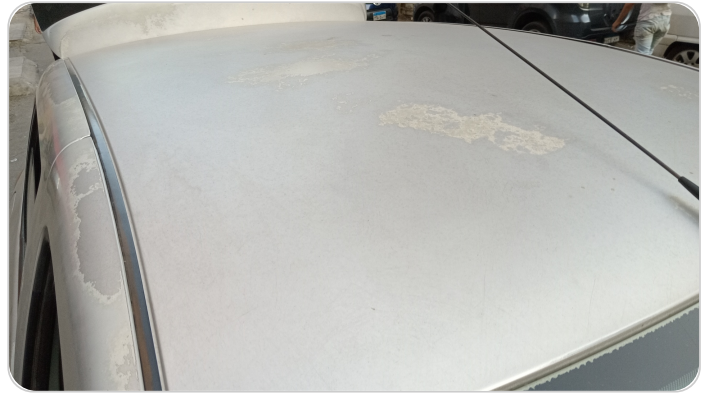
السقف : فبريكة (الدهان متاكل)

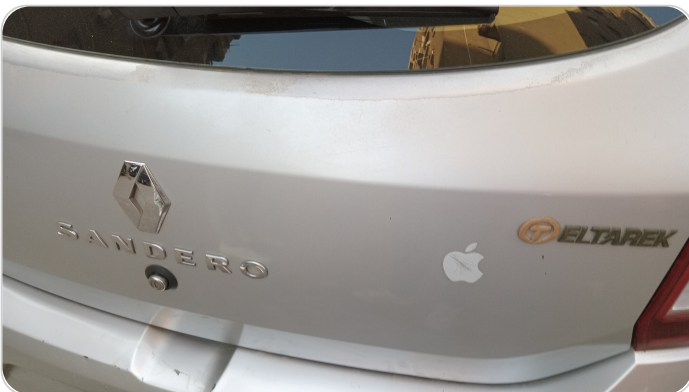
باب الشنطة : فبريكة (الدهان متاكل)

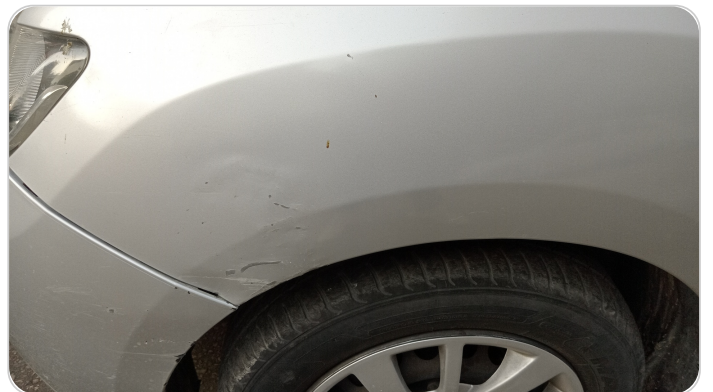
الرفرف الأمامي شمال : فبريكة (سمكره على البارد)

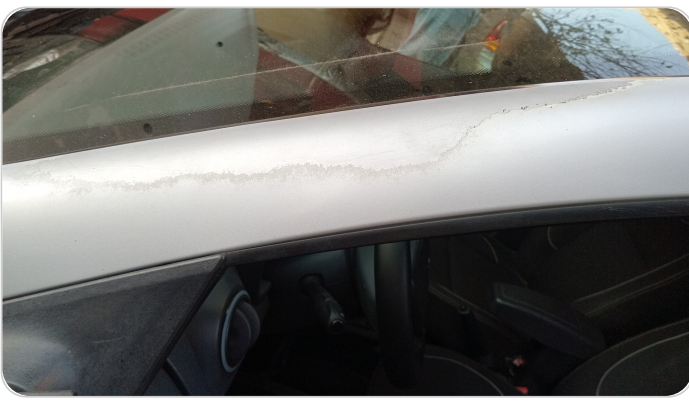
قائم خارجي أمامي شمال : فبريكة (الدهان متآكل)

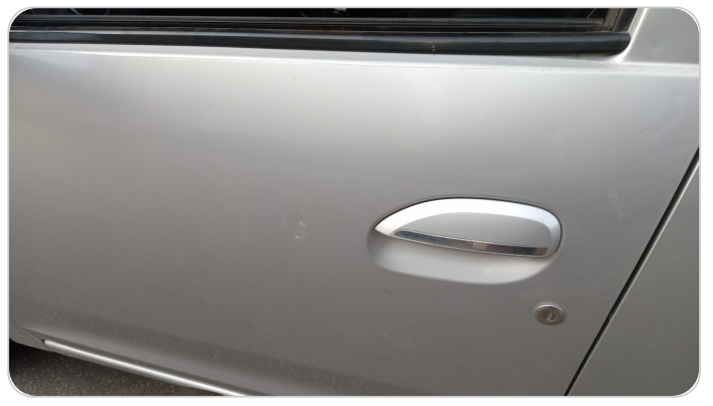
الباب الأمامي شمال : فبريكة (خرابيش)

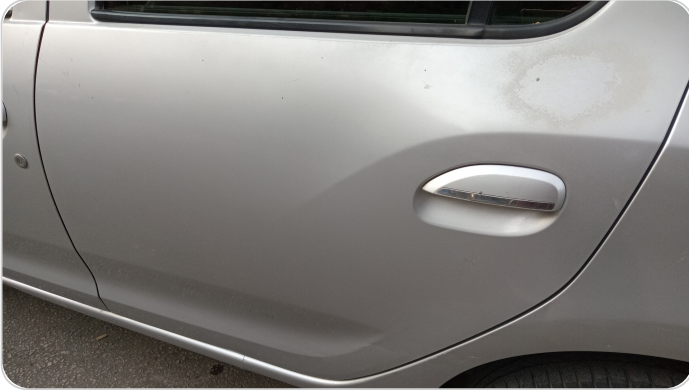
الباب الخلفي شمال : فبريكة (خرابيش)

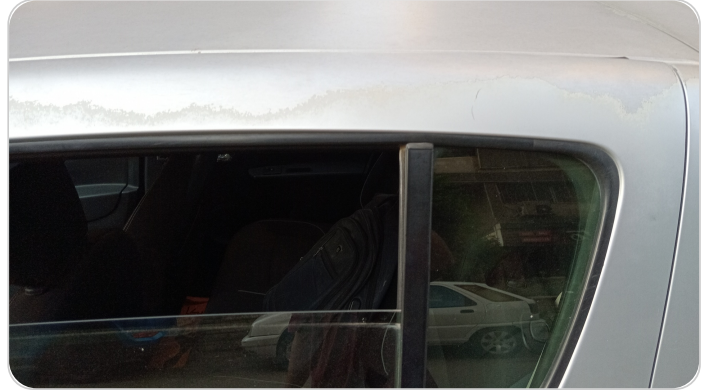
قائم خارجي خلفي شمال : فبريكة (الدهان متآكل)

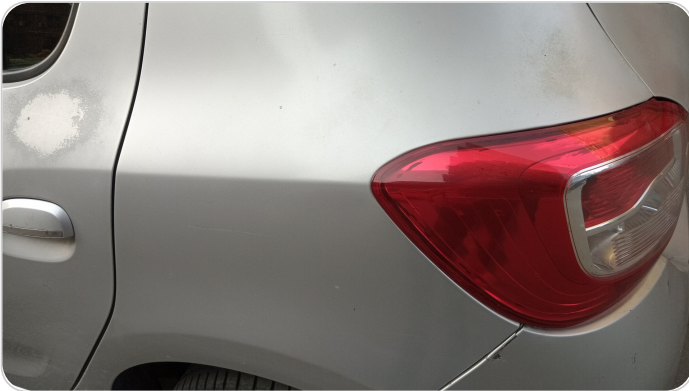
الرفرف الخلفي شمال : فبريكة (خرابيش)

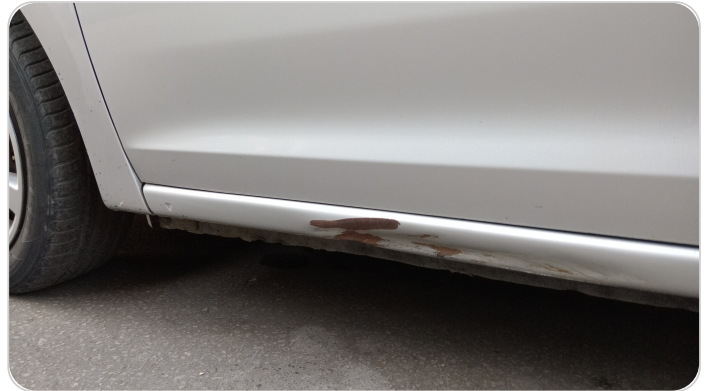
العتب السفلي شمال : فبريكة (صدمة كبيرة)

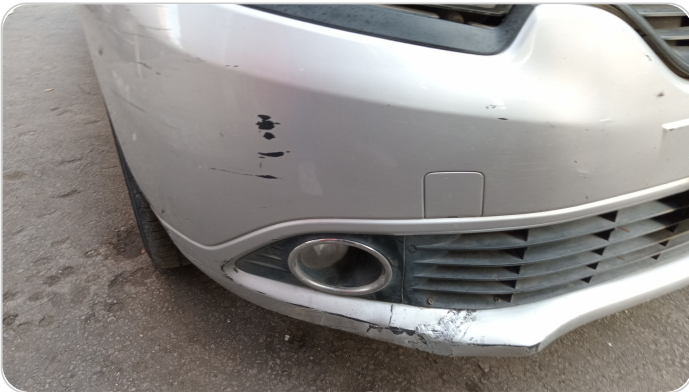
الاكصدام الأمامي : فبريكة (خرابيش - خبطات)

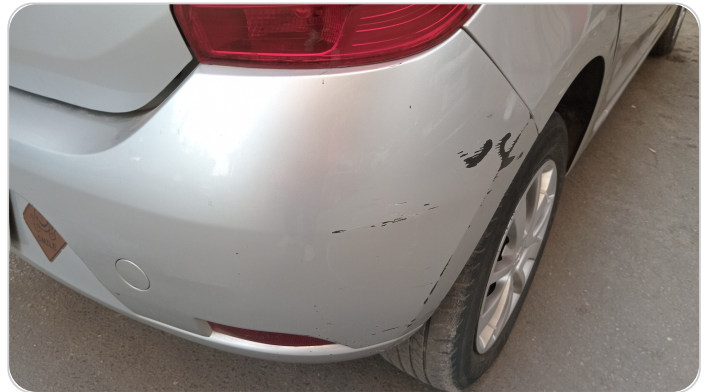
الاكصدام الخلفي : فبريكة (خرابيش)

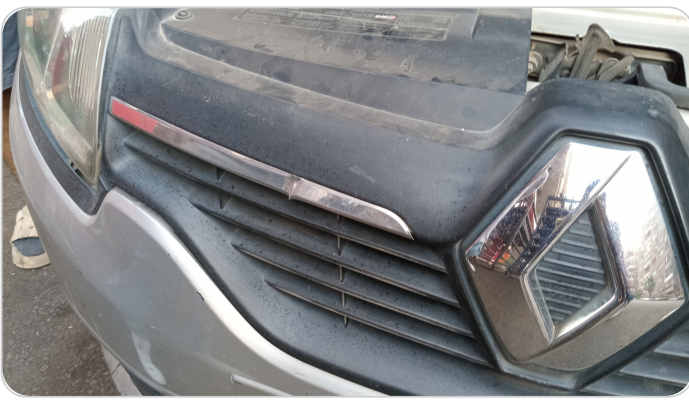
شبكة أمامية : شرخ / كسر

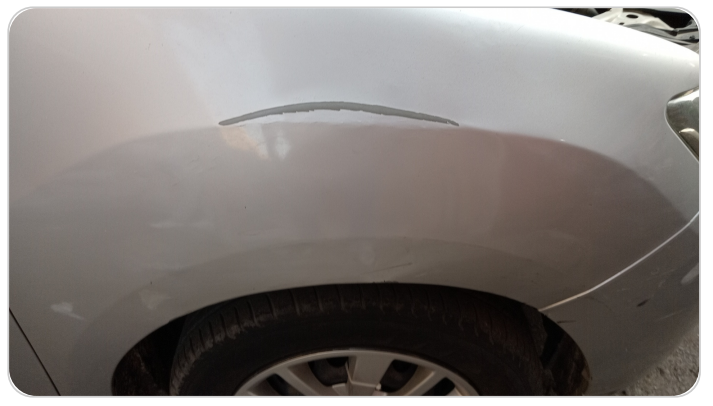
الرفرف الأمامي يمين : فبريكة (سمكره على البارد)

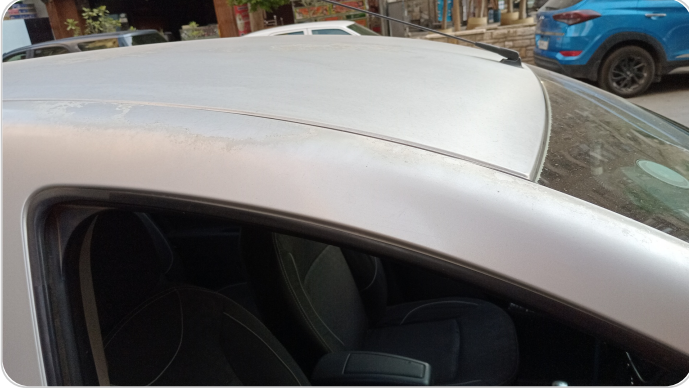
قائم خارجي أمامي يمين : فبريكة (الدهان متآكل)

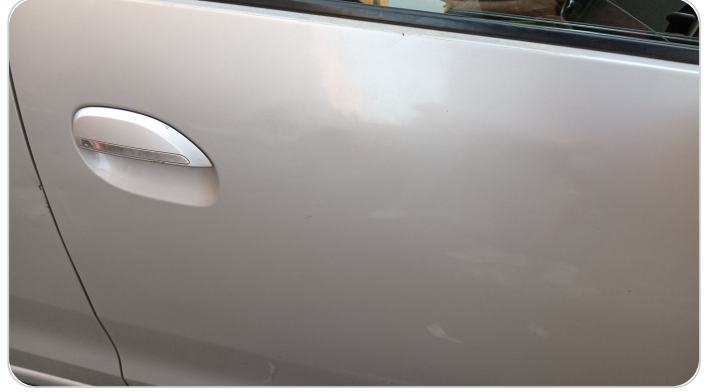
الباب الأمامي يمين : فبريكة (خرابيش - خبطات)

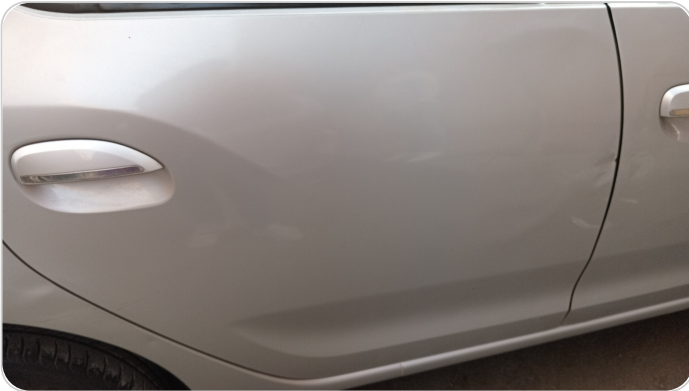
الباب الخلفي يمين : فبريكة (خرابيش - خبطات)

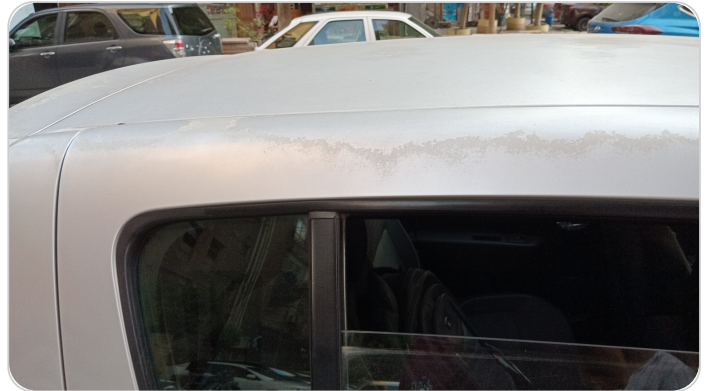
قائم خارجي خلفي يمين : فبريكة (الدهان متآكل)

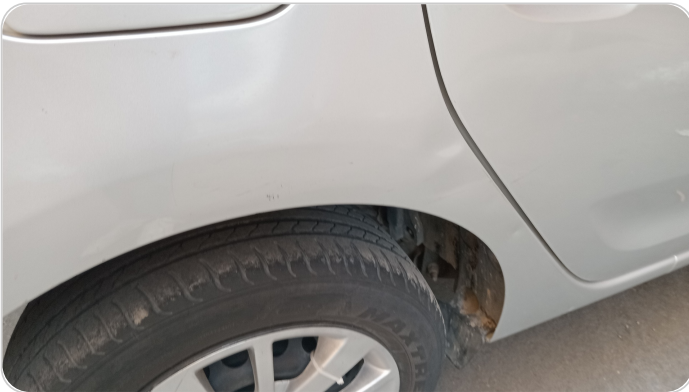
الرفرف الخلفي يمين : فبريكة (خبطات)

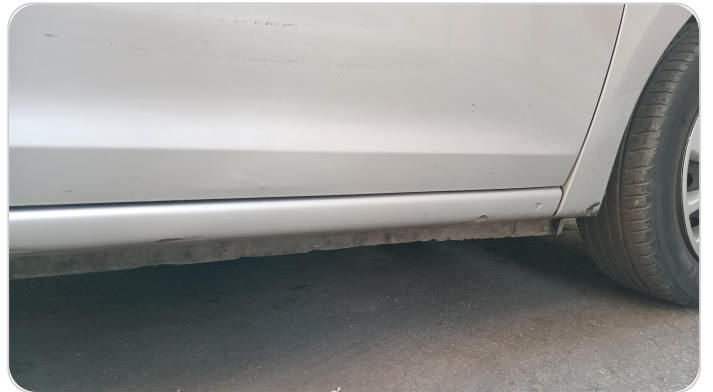
العتب السفلي يمين : فبريكة (خرابيش - خبطات)

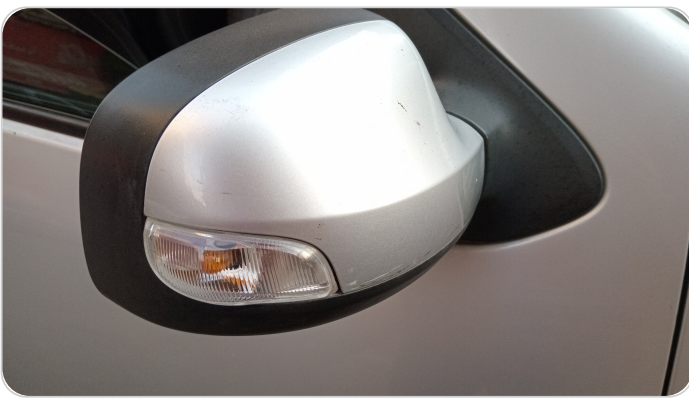
مراية الباب الأمامي يمين : فبريكة (خرابيش)

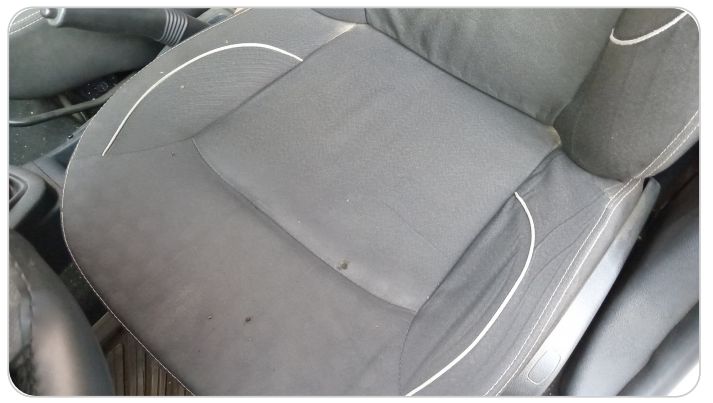
فرش كرسي أمامي شمال : قطع /كسر / شرخ /تلف

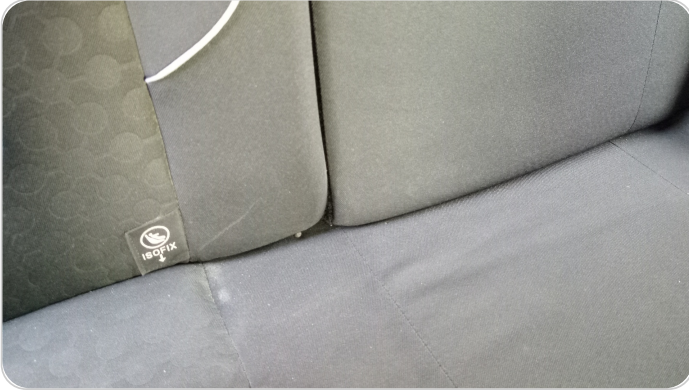
فرش كنبه خلفي : قطع /كسر /شرخ /تلف

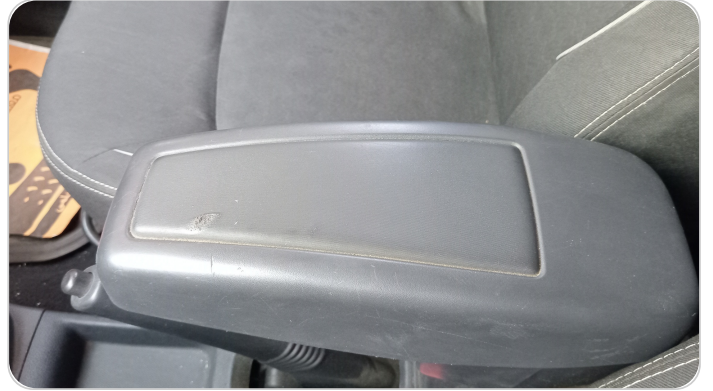
الكونسول الوسط : قطع /كسر / شرخ /تلف

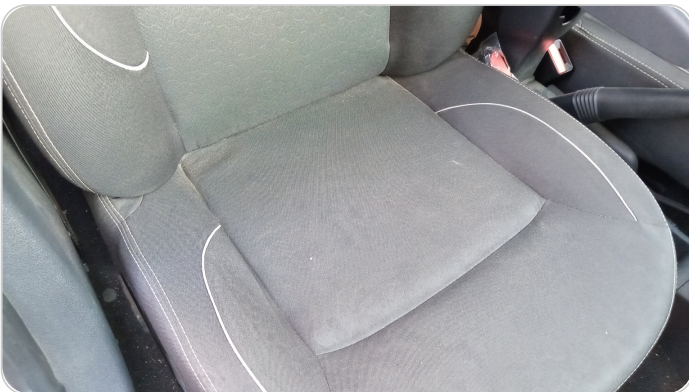
فرش كرسي أمامي يمين : قطع /كسر /شرخ /تلف

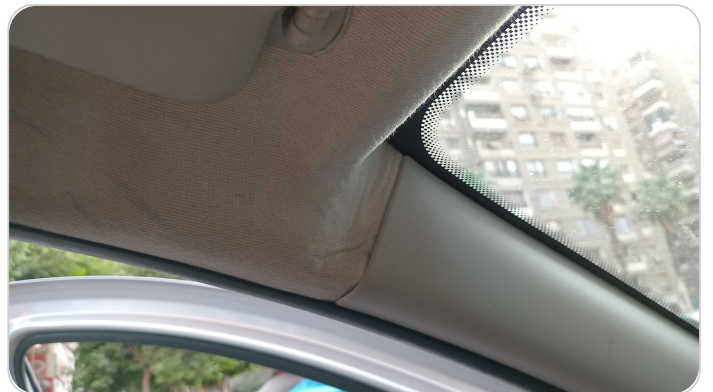
فرش السقف : قطع /كسر /شرخ /تلف

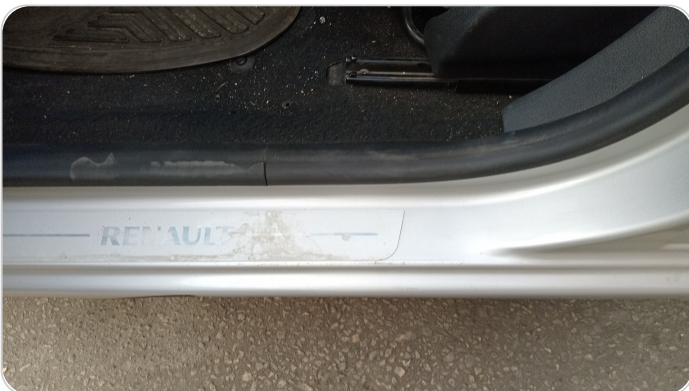
دواخل وقوائم باب الأمامي شمال : فبريكة (خرابيش)

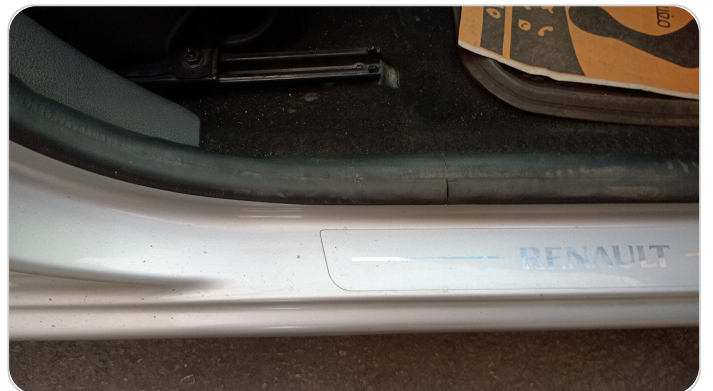
دواخل وقوائم باب أمامي يمين : فبريكة (خرابيش)

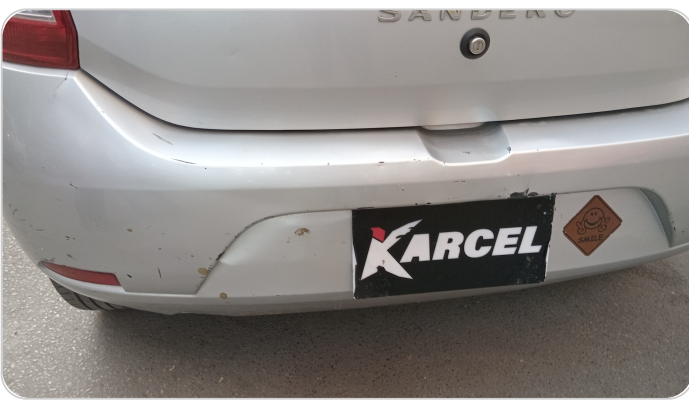
الاكصدام الخلفي : فبريكة (خرابيش)

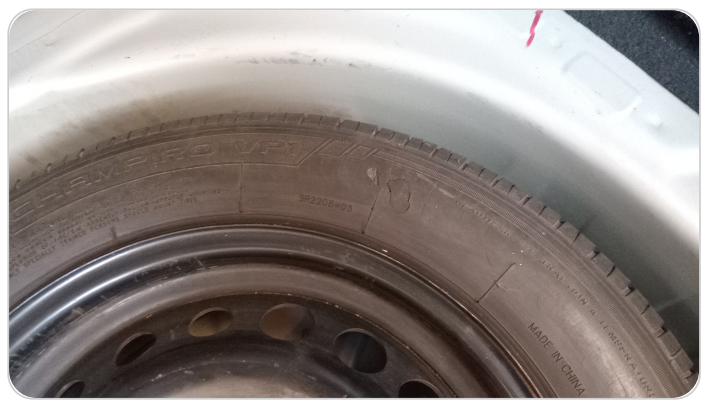
حالة الكاوتش الاستين : تشققات/قطع بسيط
