بيانات العميل والسيارة			
Ford Fiesta 2019 3rd Category			موديل السيارة
111026	قراءة العداد	أزرق	اللون
لا يوجد	حظر البيع	لا يوجد	توكيلات
طنطا	المرور	2027-03-01	تاريخ انتهاء الرخصة

KARCEL

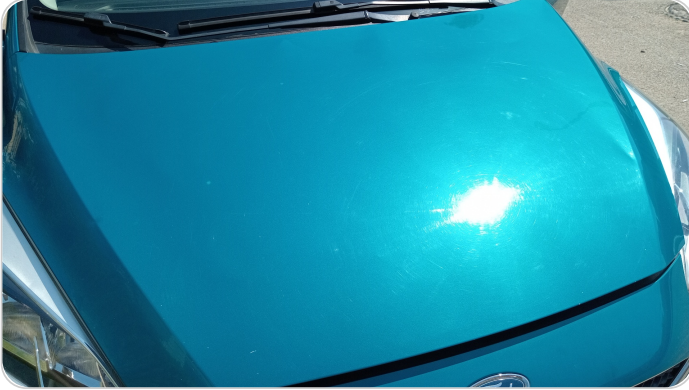
الكبوت : فبريكة (خرابيش - خبطات)

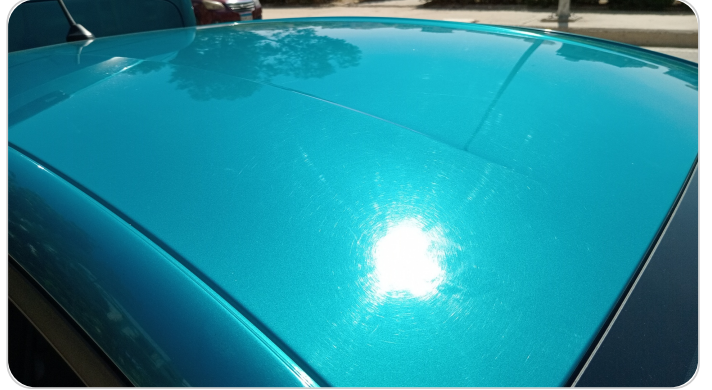
السقف : فبريكة (خرابيش)

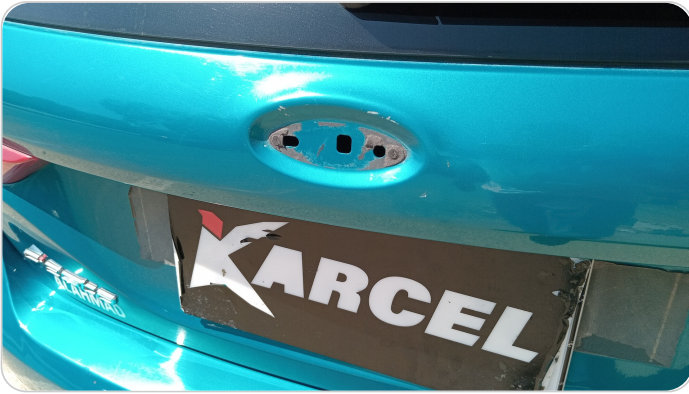
باب الشنطة : فبريكة (خرابيش)

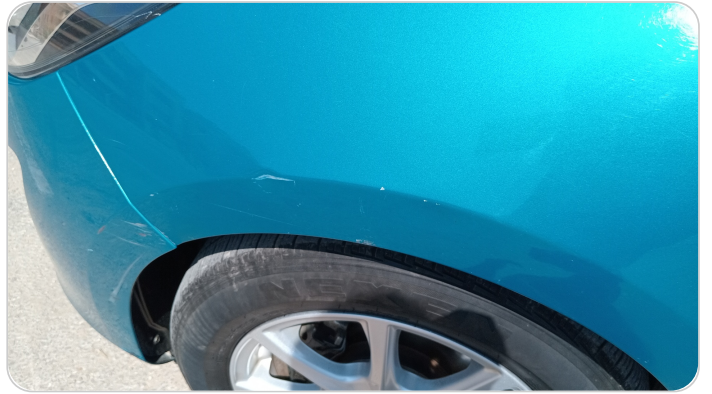
الرفرف الأمامي شمال : فبريكة (خرابيش - خبطات)

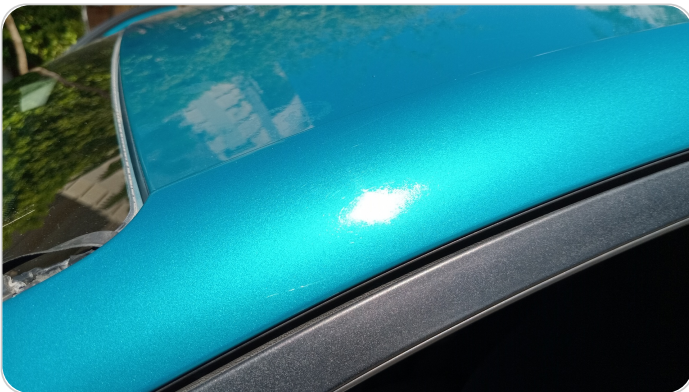
قائم خارجي أمامي شمال : فبريكة (خرابيش)

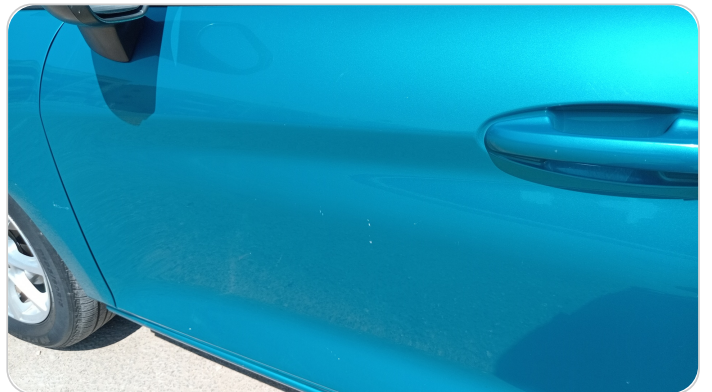
الباب الأمامي شمال : فبريكة (خرابيش)

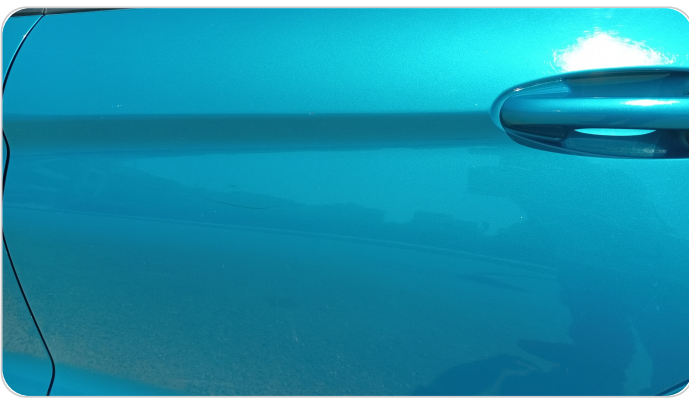
الباب الخلفي شمال : فبريكة (خرابيش)

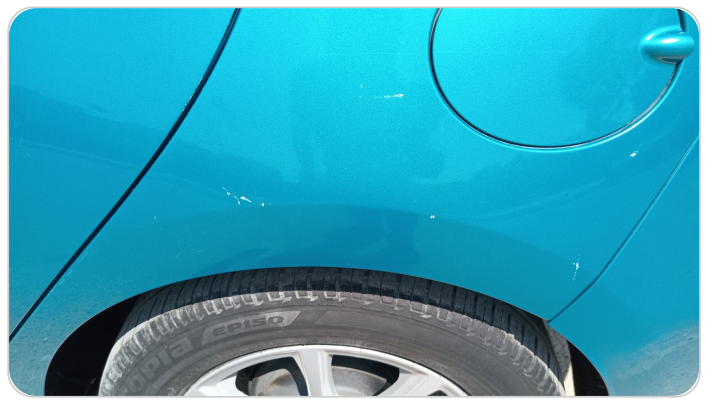
الرفرف الخلفي شمال : فبريكة (خرابيش)

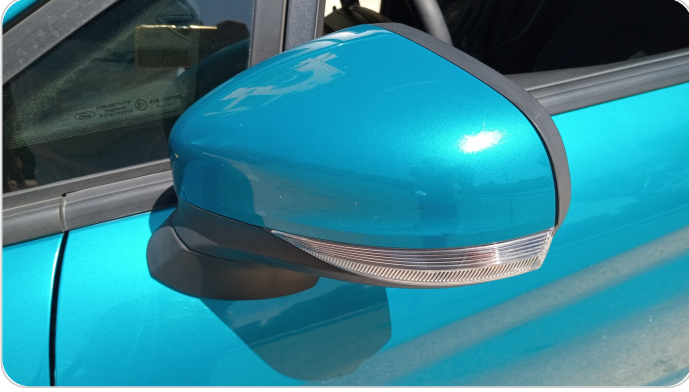
مرآة الباب الأمامي شمال : فبريكة (خرابيش)

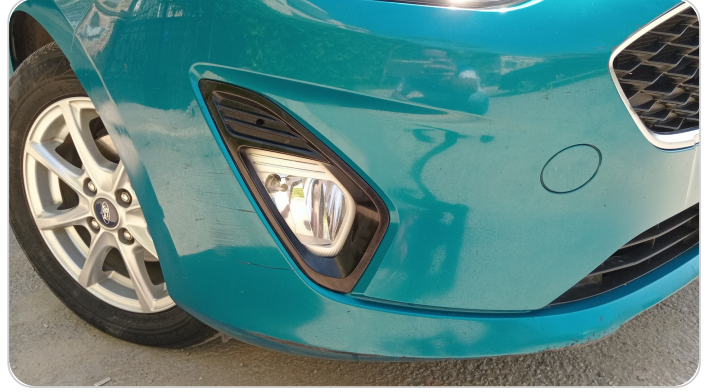
الاكصدام الأمامي : فبريكة (خرابيش)

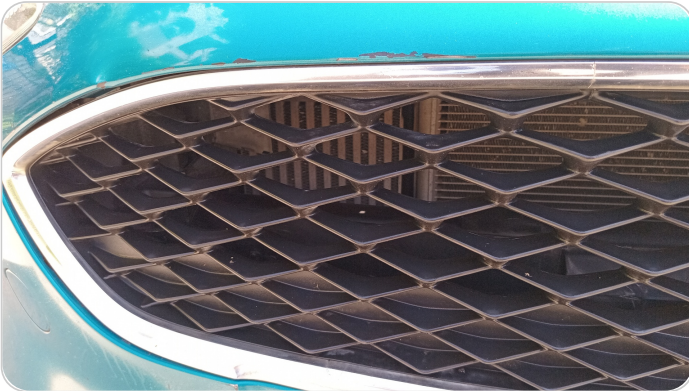
شبكة أمامية : شرخ / كسر

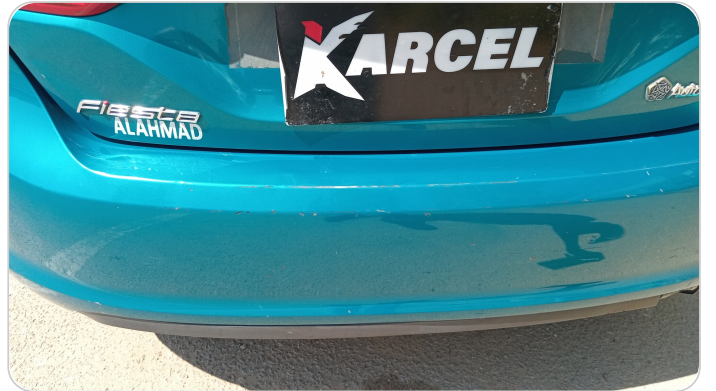
الاكصدام الخلفي : فبريكة (خرابيش)

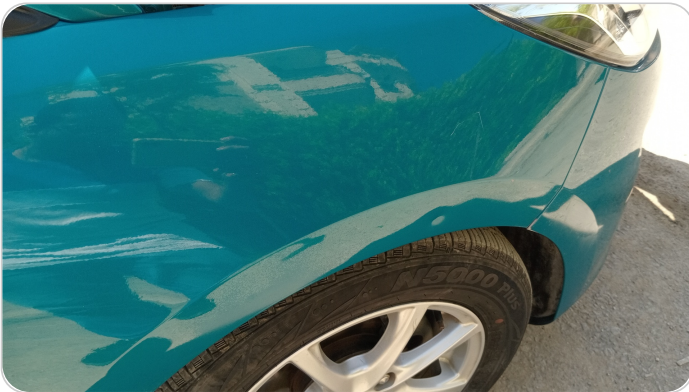
الرفرف الأمامي يمين : فبريكة (خرابيش)

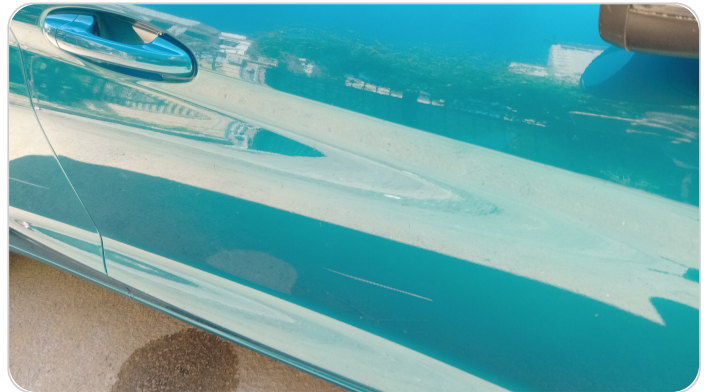
الباب الأمامي يمين : فبريكة (خرابيش)

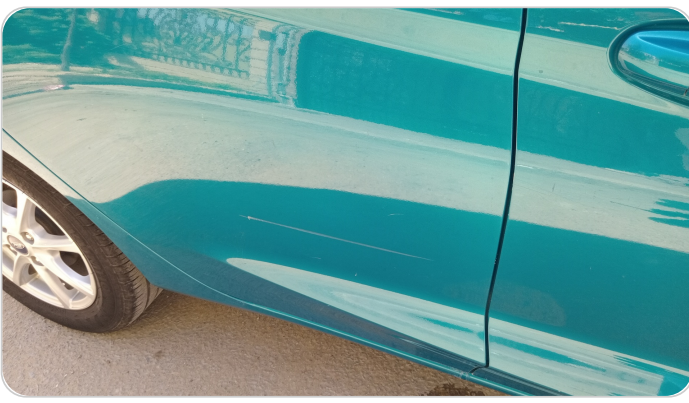
الباب الخلفي يمين : فبريكة (خرابيش)

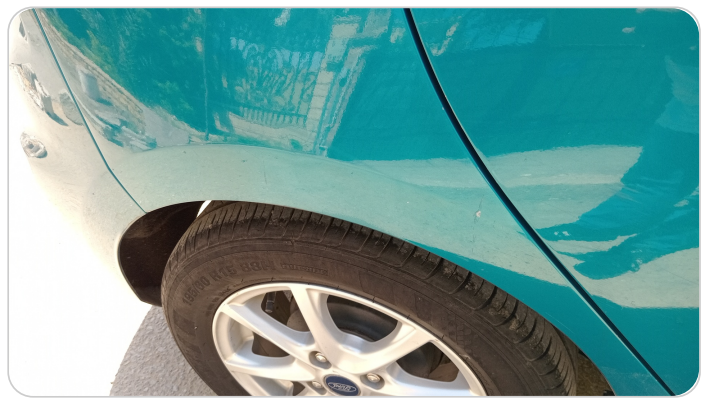
الرفرف الخلفي يمين : فبريكة (خرابيش)

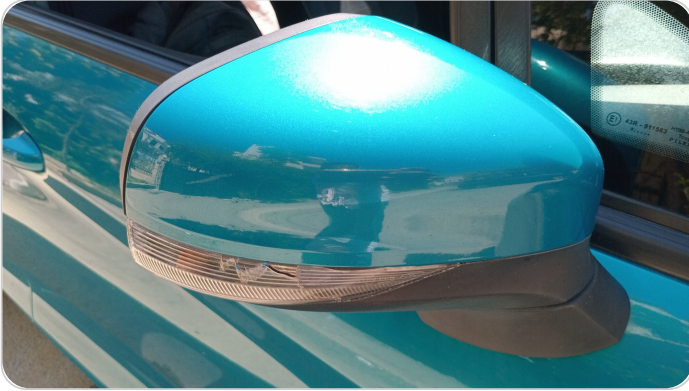
مراية الباب الأمامي يمين : فبريكة (خرابيش)

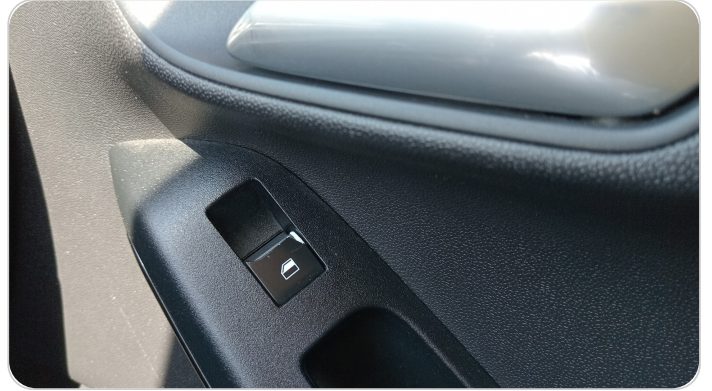
مفتاح زجاج أمامي يمين : كسر/فقد في المفتاح

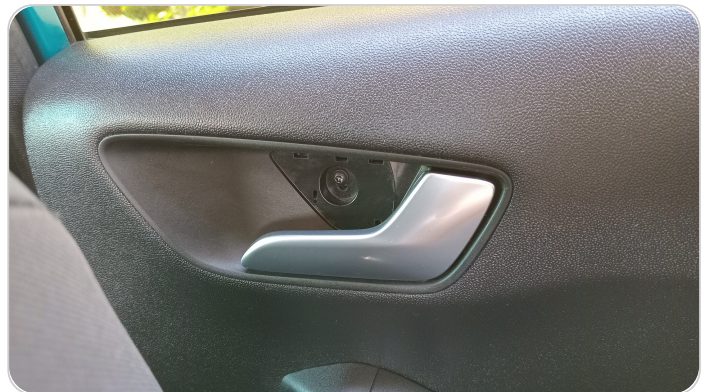
فرش الباب الخلفي يمين : قطع /كسر/شرخ /تلف

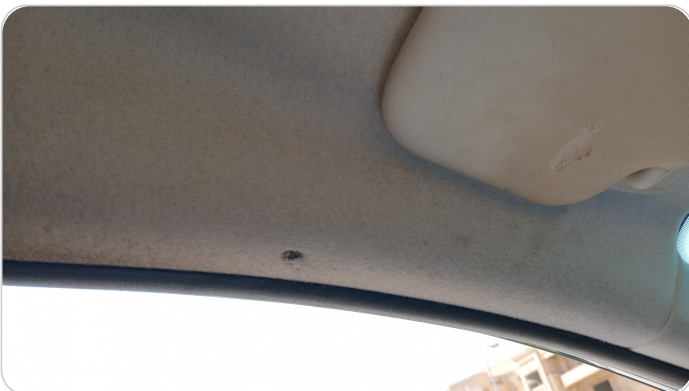
فرش السقف : قطع /كسر/شرخ /تلف

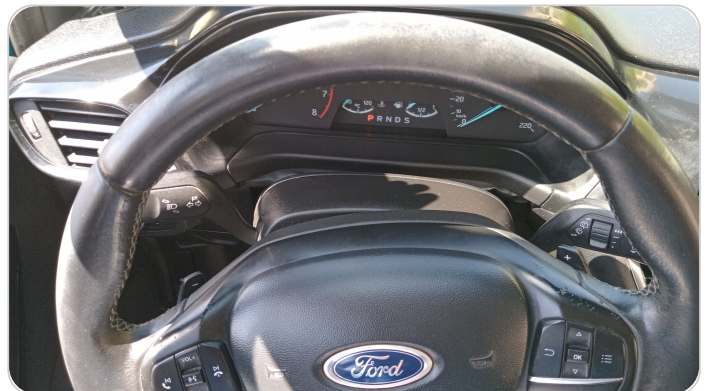
الطاره : بها خدوش

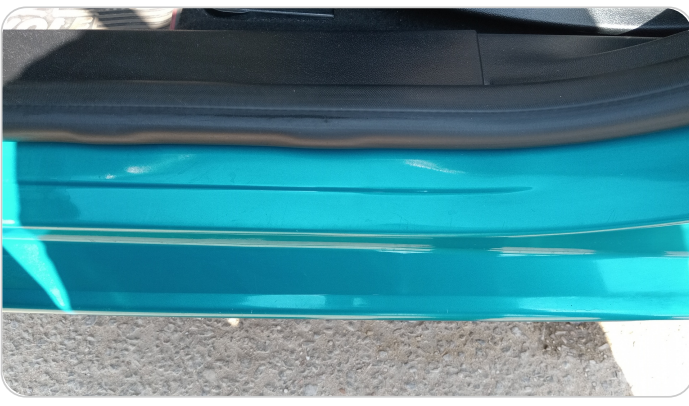
دواخل وقوائم باب الأمامي شمال : فبريكة (خرابيش)

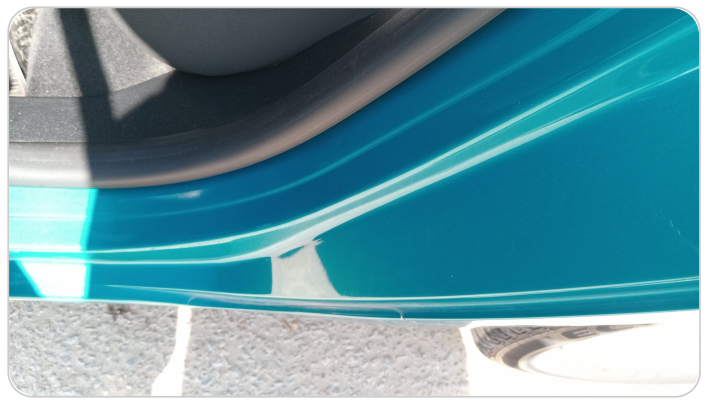
دواخل وقوائم باب الخلفي شمال : فبريكة (خرابيش)

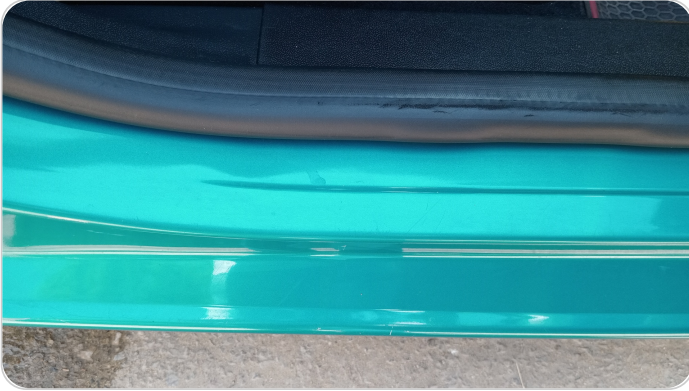
دواخل وقوائم باب أمامي يمين : فبريكة (خرابيش)

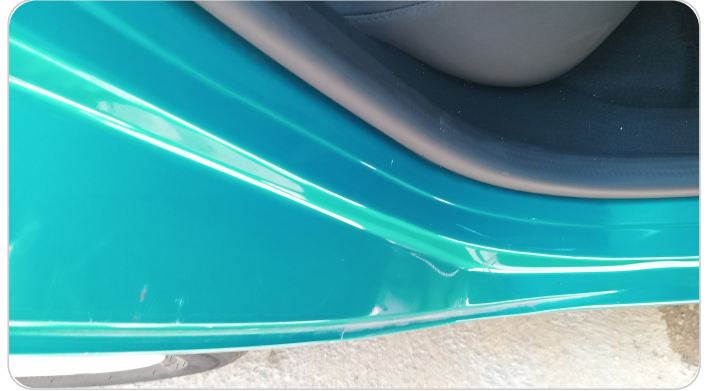
دواخل وقوائم باب خلفي يمين : فبريكة (خرابيش)
