| بيانات العميل والسيارة | | | |
| Renault Megane 2021 1st Category | | | موديل السيارة |

| ملخص حالة السيارة | | | |

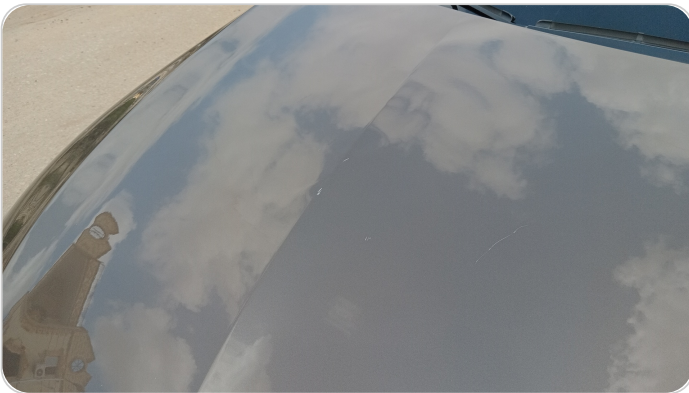
| حالة البودي الخارجي | | | |
|---|---|---|---|
| الكبوت | ● فبريكة (خرايش - خبطات) | الاكصدام الأمامي | ● فبريكة (خرايش - خبطات) |

الكبوت : فبريكة (خرابيش - خبطات)

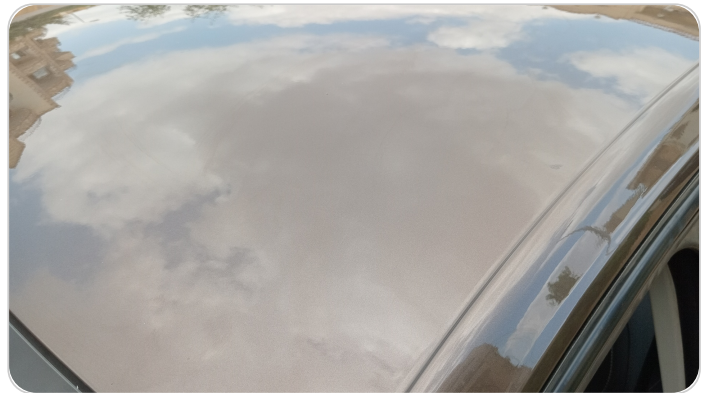
السقف : فبريكة (خرابيش)

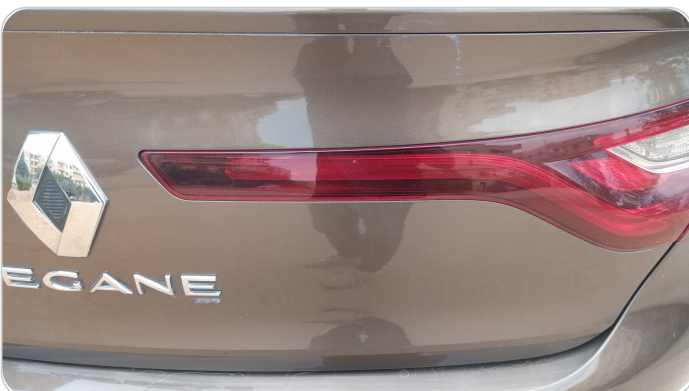
باب الشنطة : فبريكة (خرابيش)

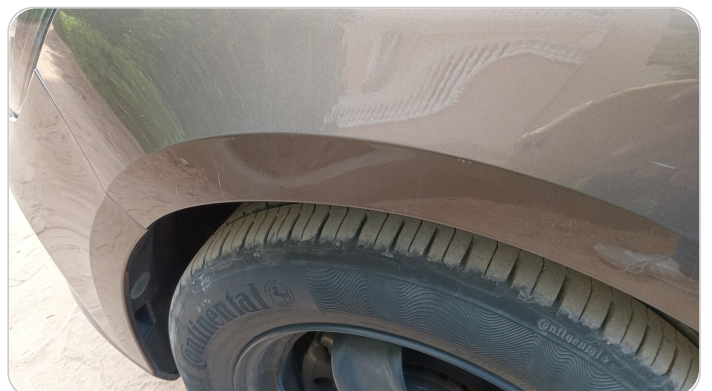
الرفرف الأمامي شمال : فبريكة (خرابيش)

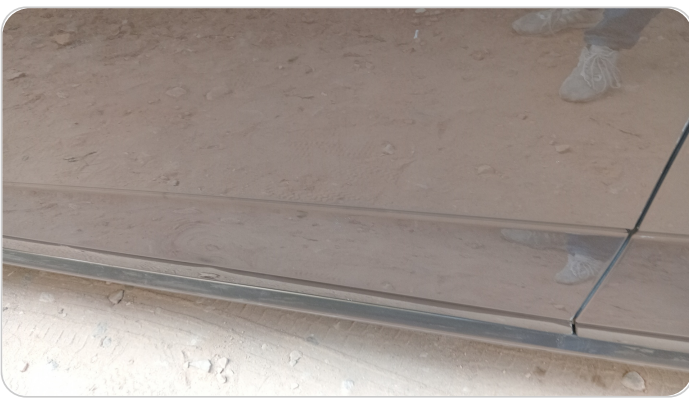
الباب الأمامي شمال : فبريكة (خرابيش - خبطات)

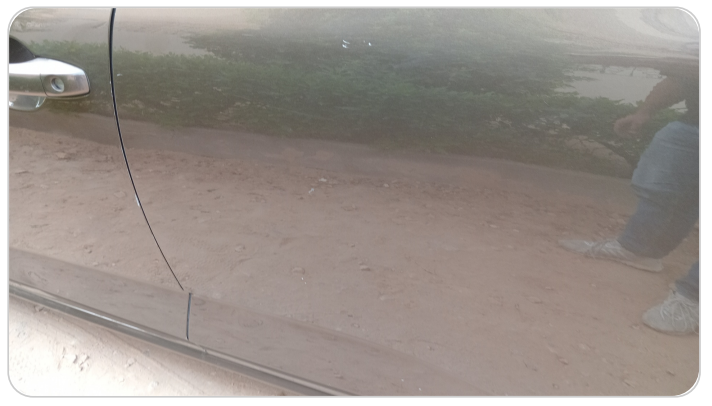
الباب الخلفي شمال : فبريكة (خرابيش)

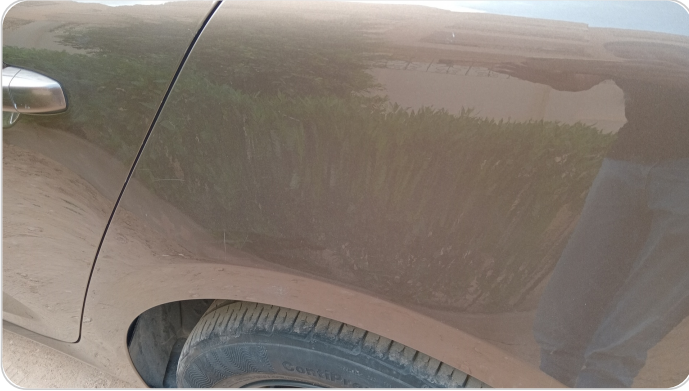
الرفرف الخلفي شمال : فبريكة (خرابيش - خبطات)

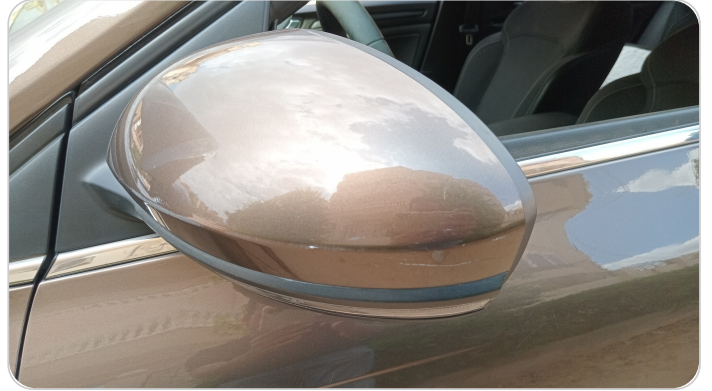
مرآة الباب الأمامي شمال : فبريكة (خرابيش)

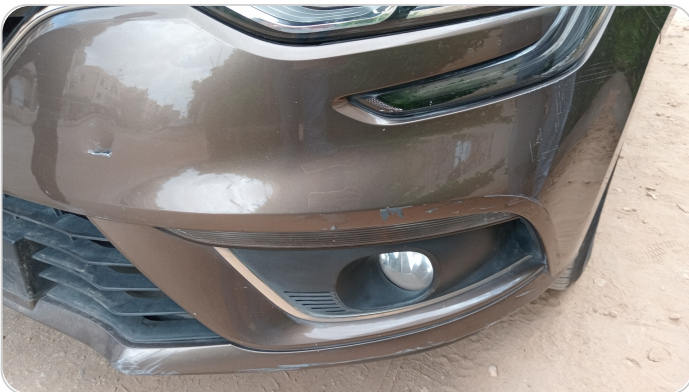
| حالة البودي الخارجي | | | |
|---|---|---|---|
| ملاحظات أخرى | فقد في طبة اكصدام امامي | | |

الاكصدام الأمامي : فبريكة (خرابيش - خبطات)

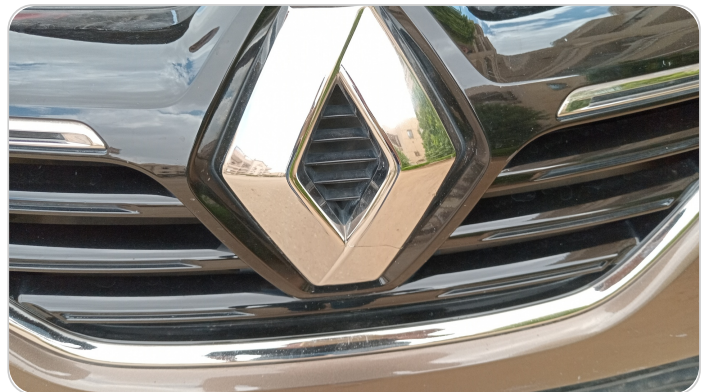
| حالة البودي الخارجي | | | |
|---|---|---|---|
| باب الشنطة | ● فبريكة (خرايش) | شبكة أمامية | ● شرح / كسر |

شبكة أمامية : شرخ / كسر

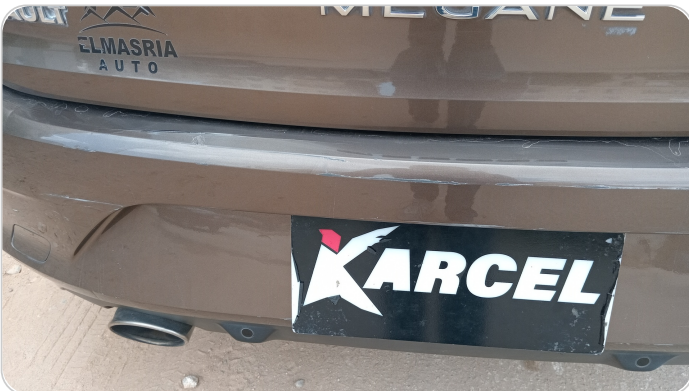
الاكصدام الخلفي : فبريكة (خرابيش - خبطات)

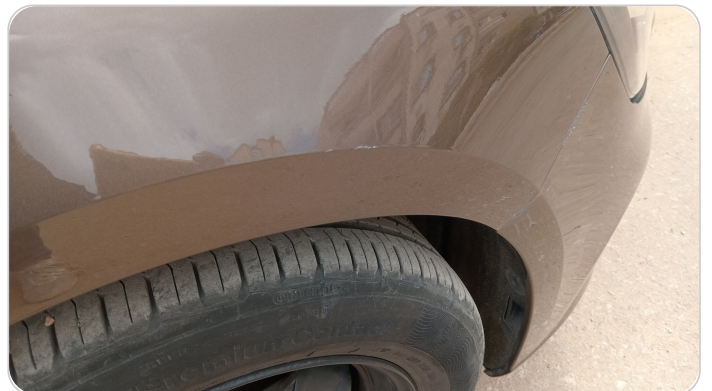
الرفرف الأمامي يمين : فبريكة (خرابيش)

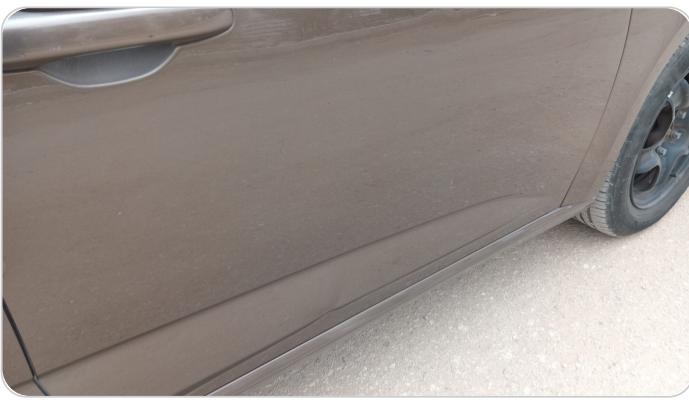
الباب الأمامي يمين : فبريكة (خرايش - خبطات)

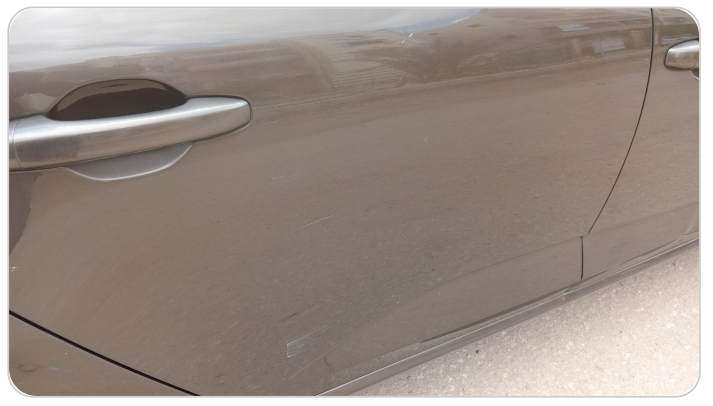
الباب الخلفي يمين : فبريكة (خرايش)

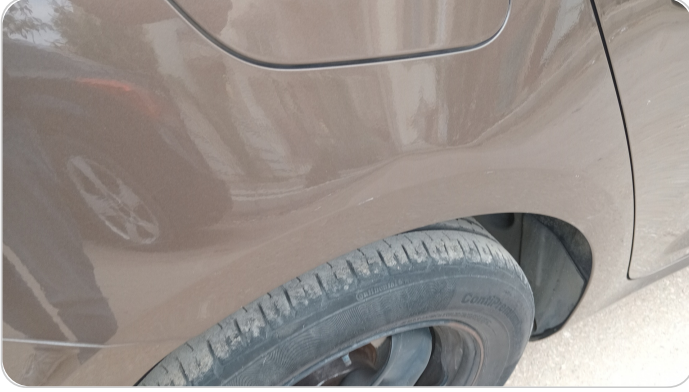
الرفرف الخلفي يمين : فبريكة (خرايش - خبطات)

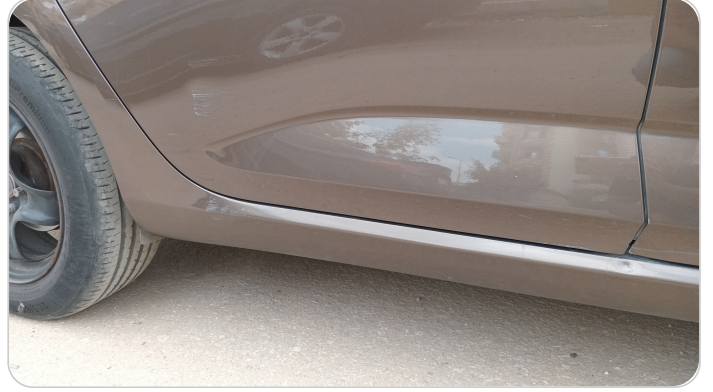
العتب السفلي يمين : فبريكة (خرايش - خبطات)

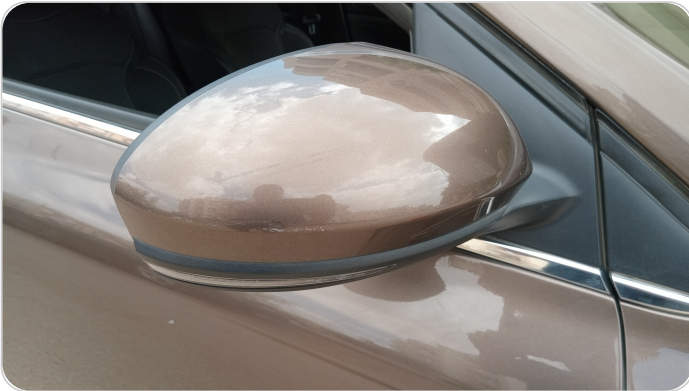
مراية الباب الأمامي يمين : فبريكة (خرايش)

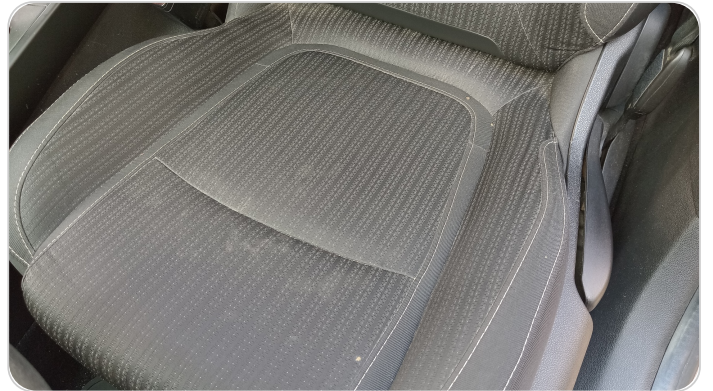
| ● قطع /كسر / شرخ /تلف | فرش كرسي أمامي شمال | ● بحاله جيده | فرش كرسي أمامي يمين |

فرش كرسي أمامي شمال : قطع /كسر / شرخ /تلف

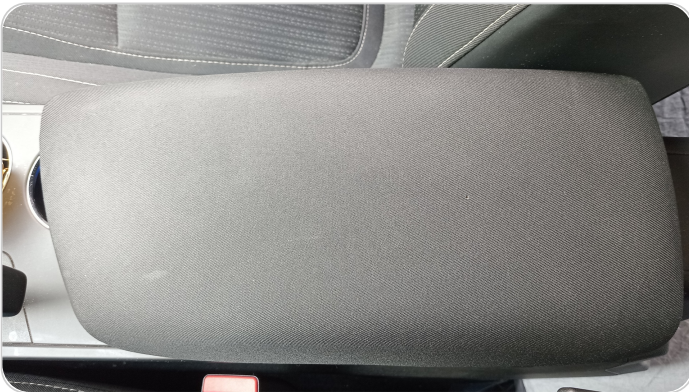
| ● قطع /كسر / شرخ /تلف | الكونسول الوسط | ● بحالة جيده | هوايات التكييف |

الكونسول الوسط : قطع /كسر / شرخ /تلف

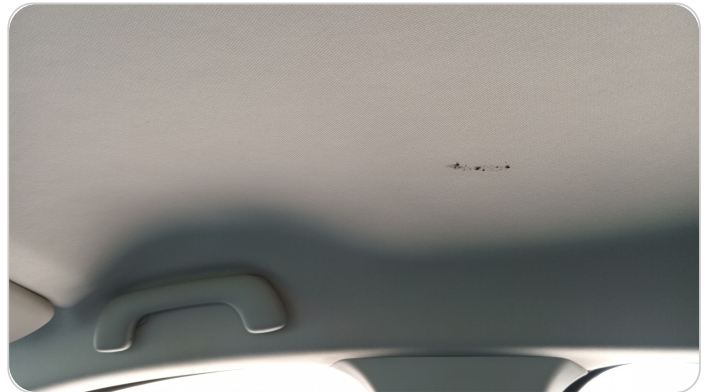
| ● قطع /كسر /شرخ /تلف | فرش السقف | ● بحاله جيده | فرش كنبه خلفي |

فرش السقف : قطع /كسر /شرخ /تلف

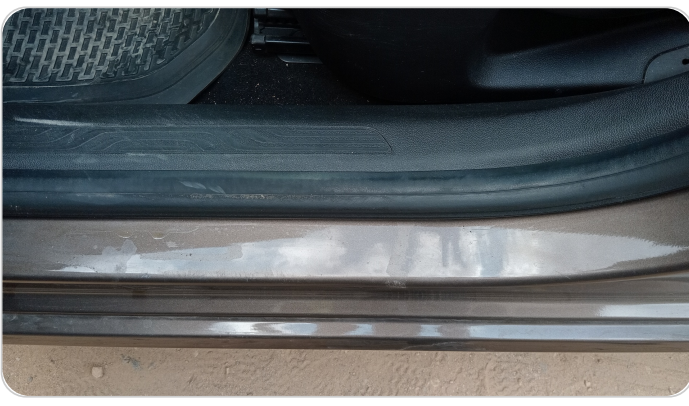
دواخل وقوائم باب الأمامي شمال : فبريكة (خرابيش)

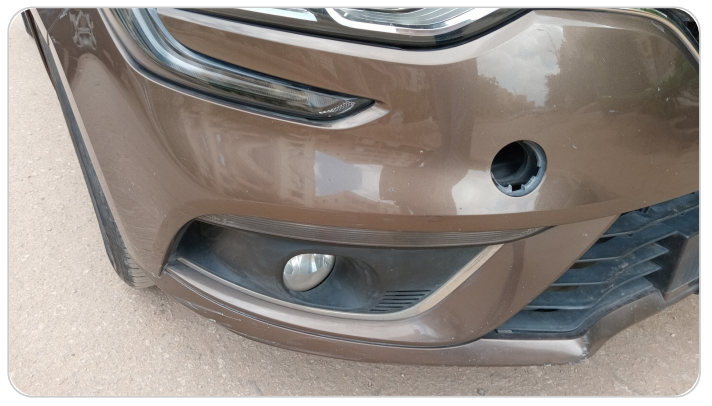
الاكصدام الامامي : فبريكة (خرابيش - خبطات)

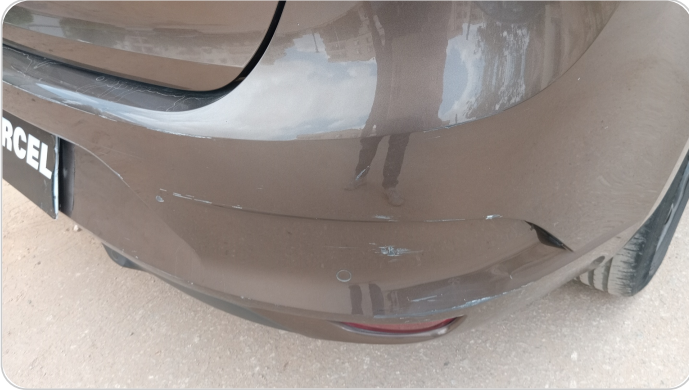
الاكصدام الخلفي : فبريكة (خرابيش - خبطات)

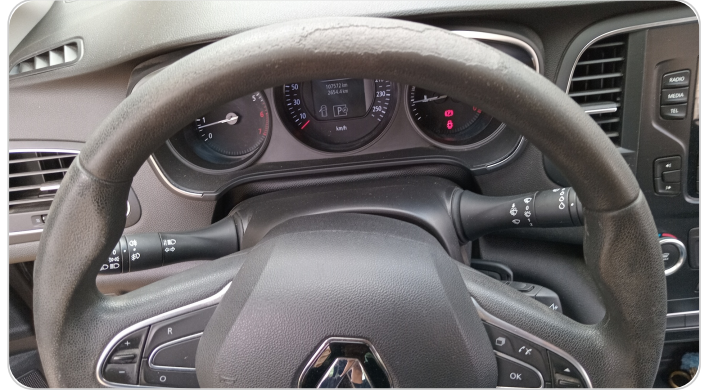
| ● تعمل بكفاءة | أحزمة الأمان | ● متأكله | الطارة / الدركسيون |

الطارة : متاكله

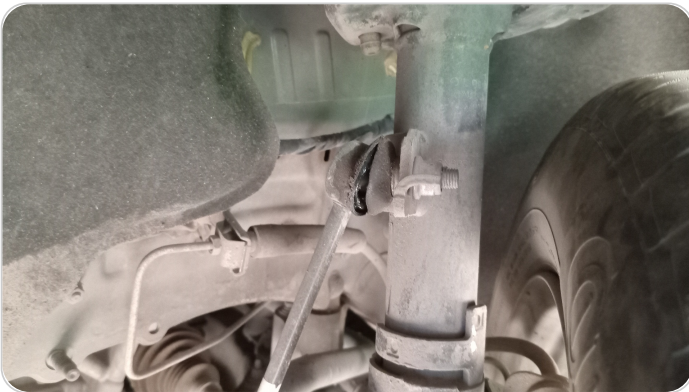
| حالة العفشة و الفرامل | | | |
|---|---|---|---|
| ● تشققات (كاوتش الميزان) | ذراع الميزان | ● لا يوجد | مسامير الميزان |

ذراع الميزان : تشققات (كاوتش الميزان)
