بيانات العميل والسيارة			
Toyota Corolla 2019 3rd Category			موديل السيارة
139387	قراءة العداد	أبيض	اللون
لا يوجد	حظر البيع	لا يوجد	توكيلات
6 أكتوبر	المرور	2025-10-03	تاريخ انتهاء الرخصة

ملخص حالة السيارة			
● بحالة ممتازة	حالة الميكانيكا	● رش في بعض أجزاء السيارة	حالة البودي الخارجي
● بحالة ممتازة	حالة العفشة	● فبريكة بالكامل	حالة البودي الداخلي
● بحالة ممتازة	حالة الكهرباء	● لا يوجد ملاحظات	حالة الشاسية
● بحالة ممتازة	حالة التكييف	● بحاله مقبولة	حالة الجنوط والكاوتش
● بحالة جيدة جدا	حالة الصالون	● بحالة جيدة	حالة الزجاج والكشافات

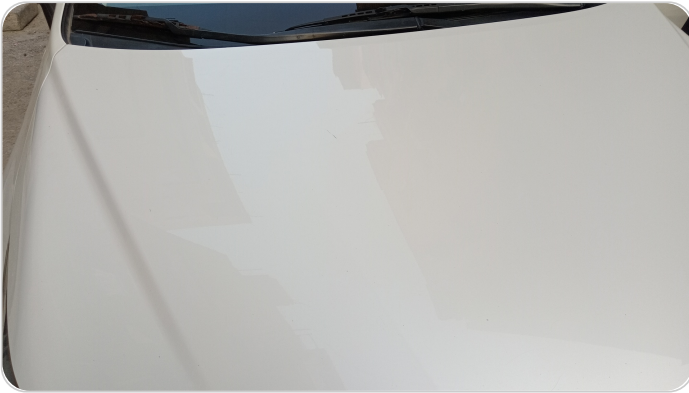
الكبوت : فبريكة (خرابيش)

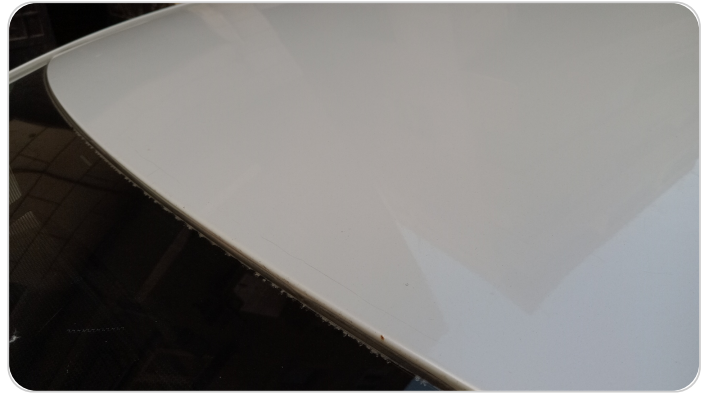
السقف : فبريكة (خرابيش)

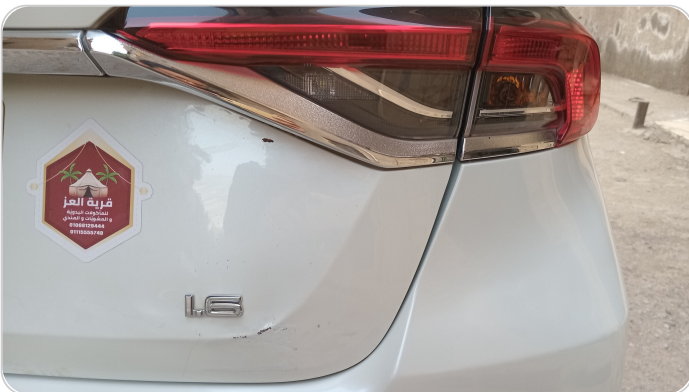
باب الشنطة : فبريكة (خرابيش _خبطات)

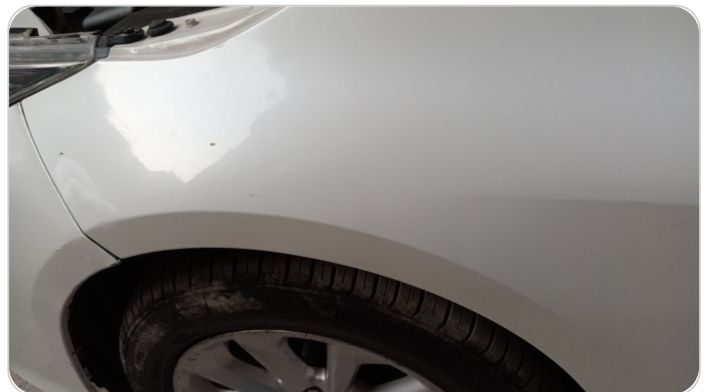
الرفرف الأمامي شمال : رش بدون معجون (خرابيش)

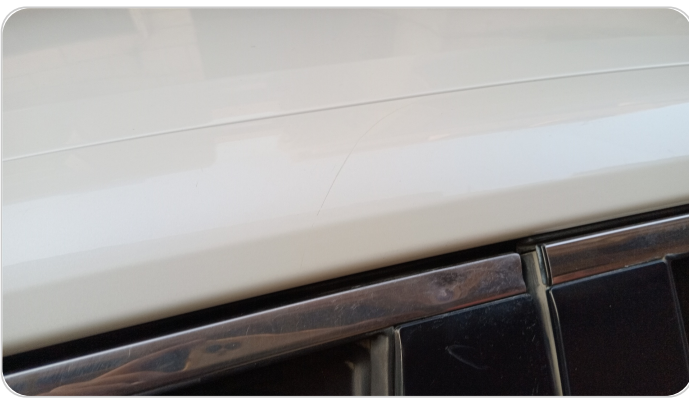
قائم خارجي أمامي شمال : فبريكة (خرابيش)

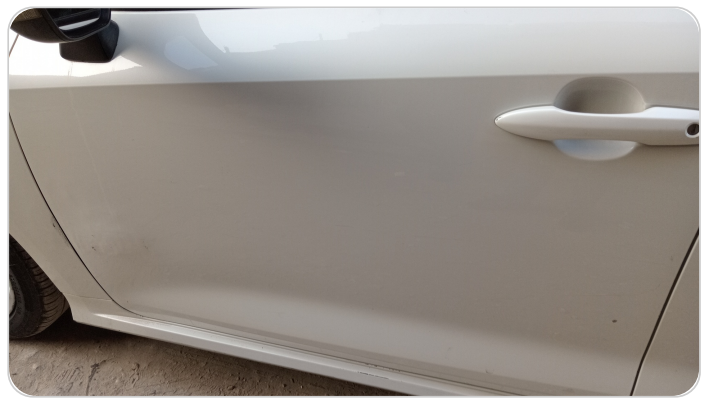
الباب الأمامي شمال : فبريكة (خرابيش - خبطات)

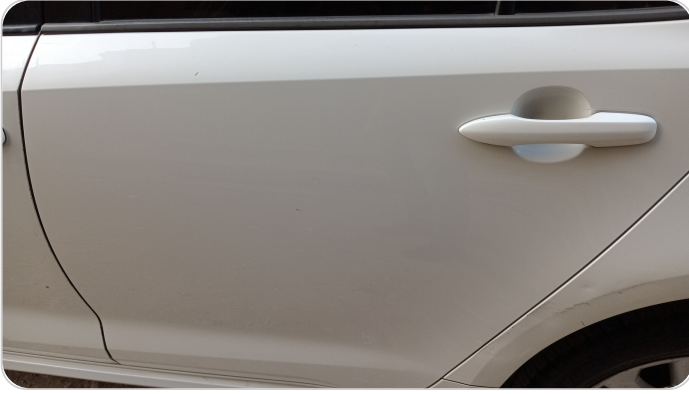
الباب الخلفي شمال : فبريكة (خرابيش)

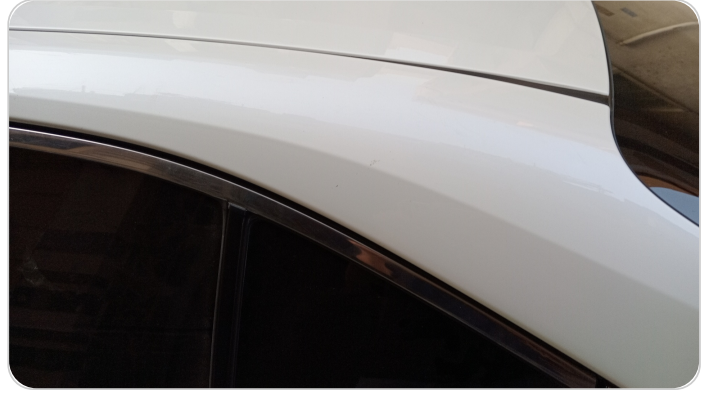
قائم خارجي خلفي شمال : فبريكة (خرابيش)

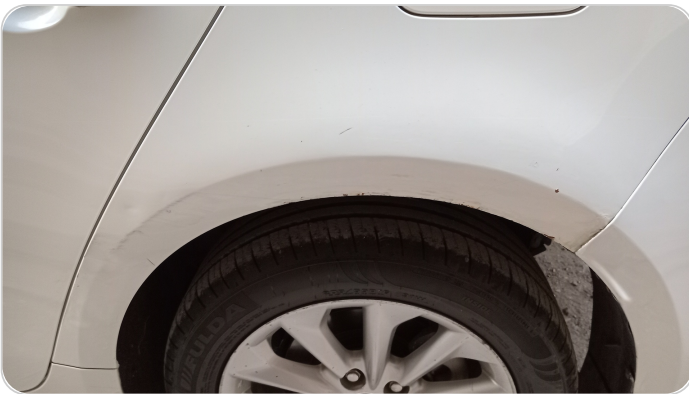
الرفرف الخلفي شمال : فبريكة (خرابيش - خبطات)

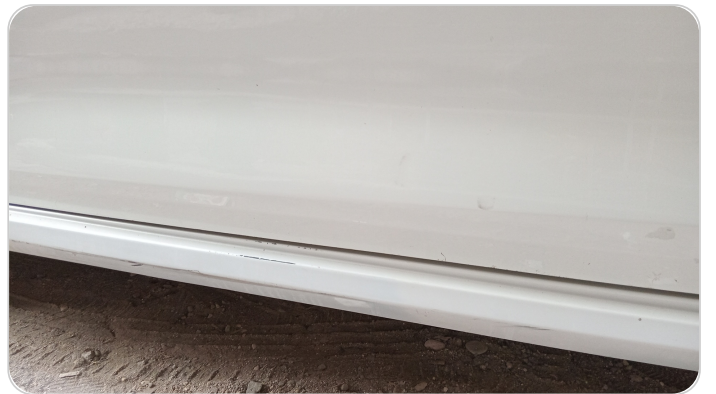
العتب السفلي شمال : فبريكة (خرابيش)

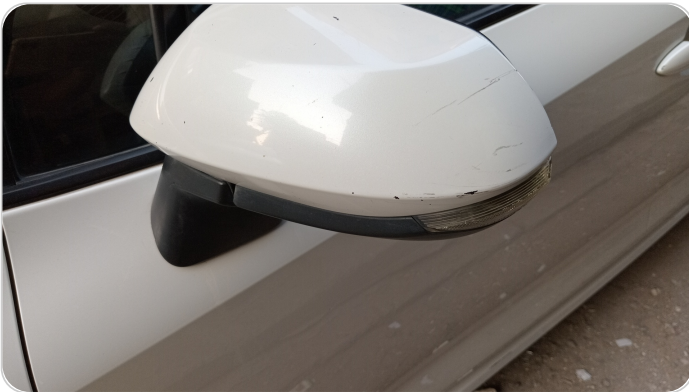
مراية الباب الأمامي شمال : فبريكة (خرابيش)

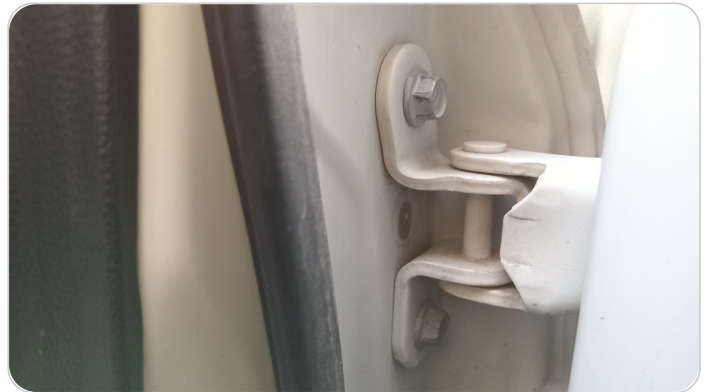
مفصلات ومسامير الباب الأمامي شمال : آثار فك وتركيب

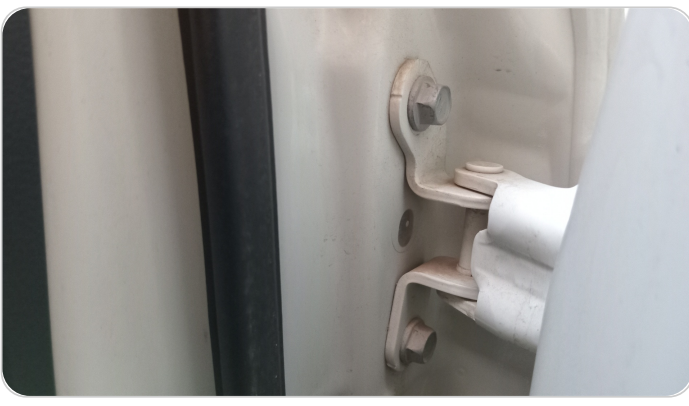
مفصلات ومسامير الباب الخلفي شمال : آثار فك وتركيب

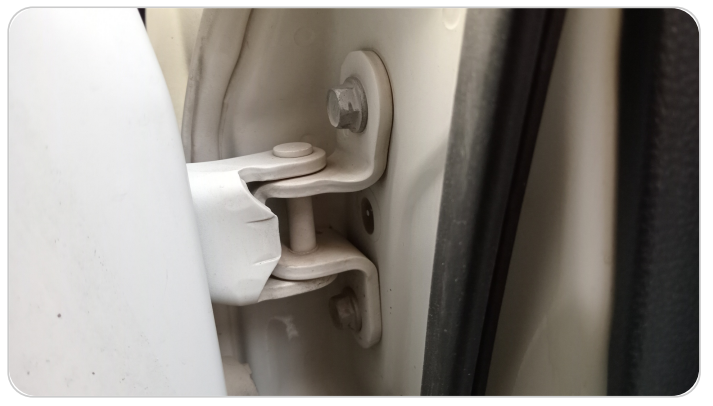
مفصلات ومسامير الباب الأمامي يمين : آثار فك وتركيب

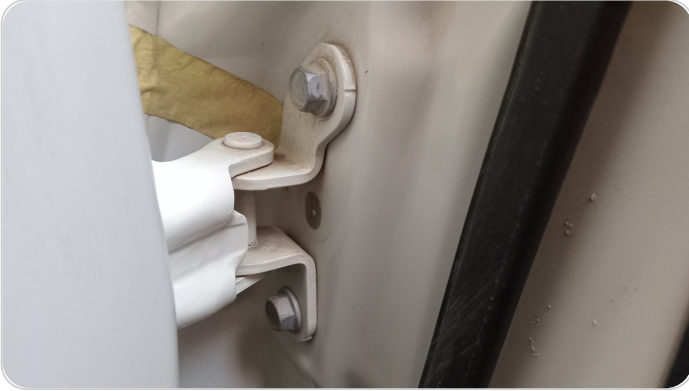
مفصلات ومسامير الباب الخلفي يمين : آثار فك وتركيب

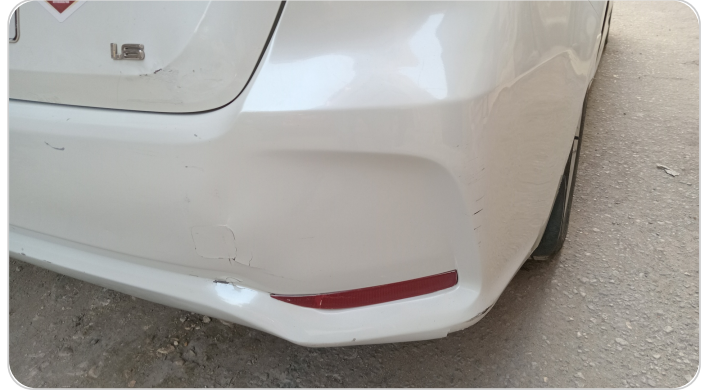
الاكصدام الخلفي : رش مع معجون (خبطات)

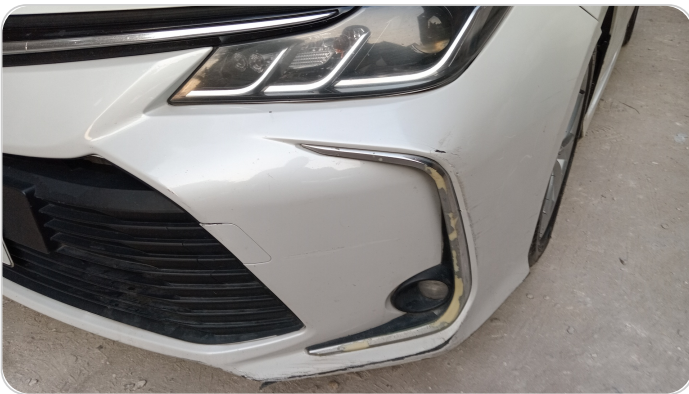
الاكصدام الأمامي : رش مع معجون (خبطات)

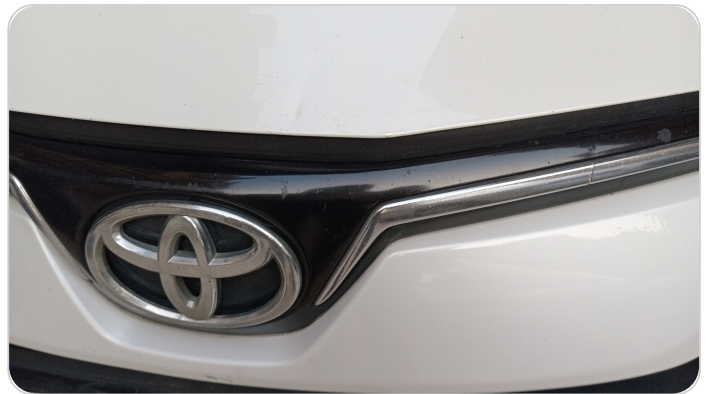
شبكة أمامية : شرخ / كسر

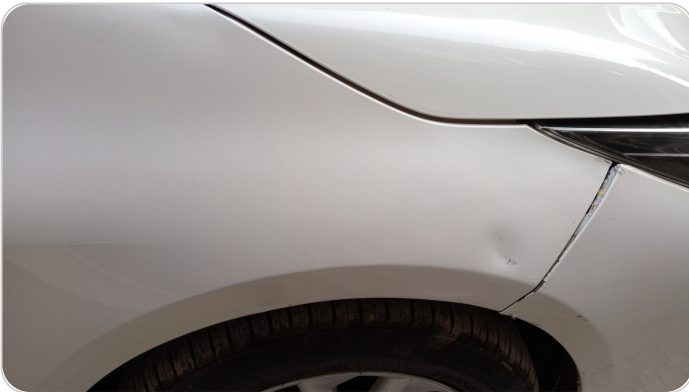
الرفرف الأمامي يمين : رش مع معجون (خبطات)

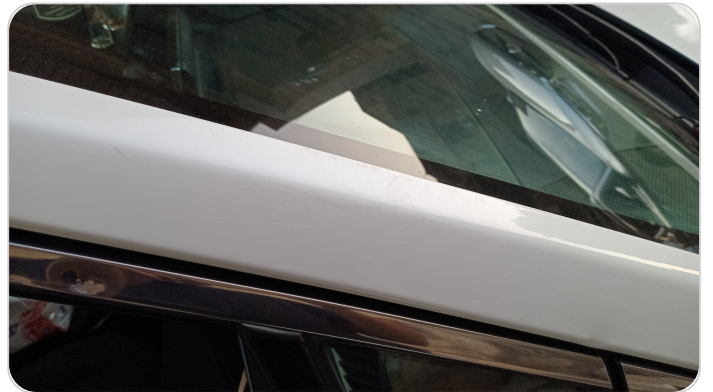
قائم خارجي أمامي يمين : فبريكة (خرابيش)

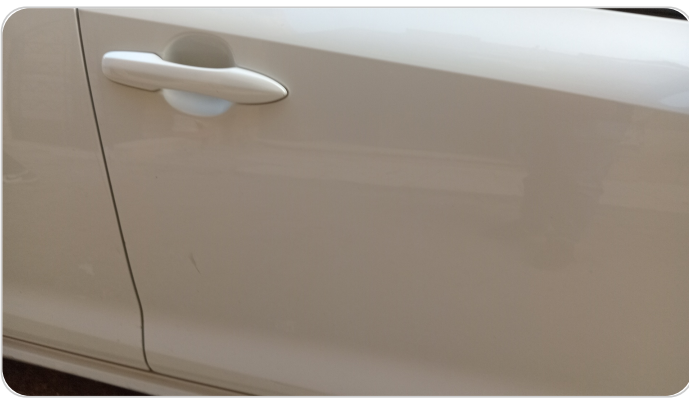
الباب الأمامي يمين : فبريكة (خرابيش)

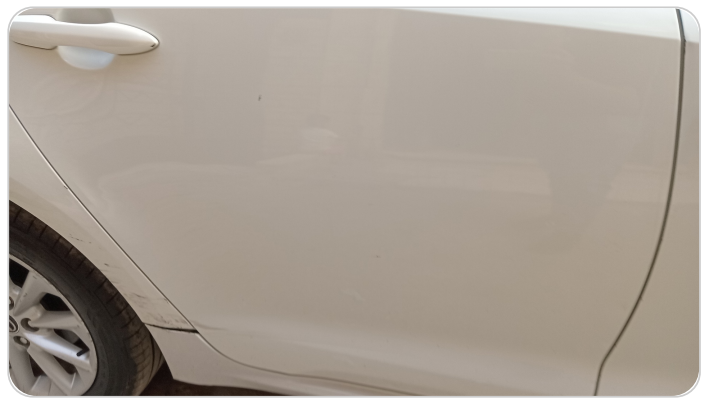
الباب الخلفي يمين : فبريكة (خرابيش)

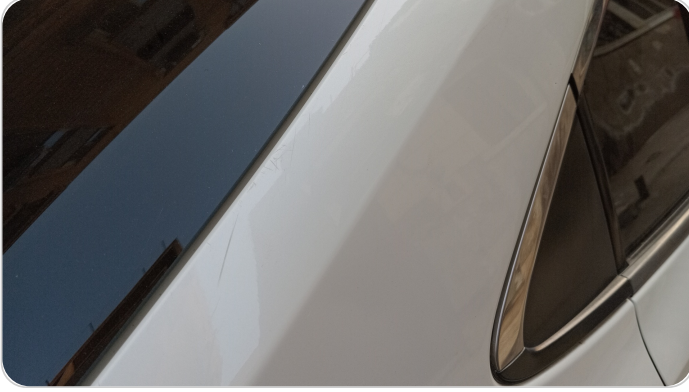
قائم خارجي خلفي يمين : فبريكة (خرابيش)

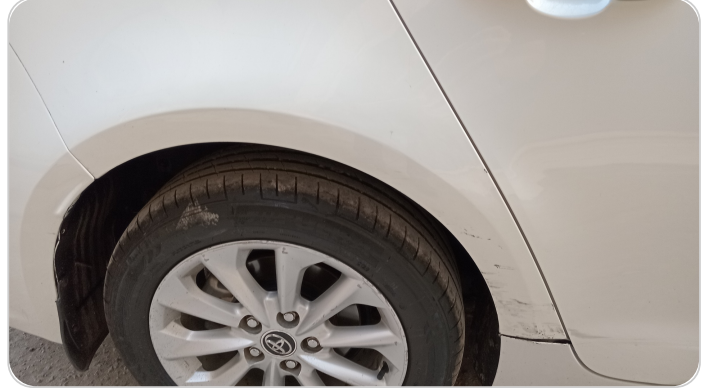
الرفرف الخلفي يمين : فبريكة (خرابيش - خبطات)

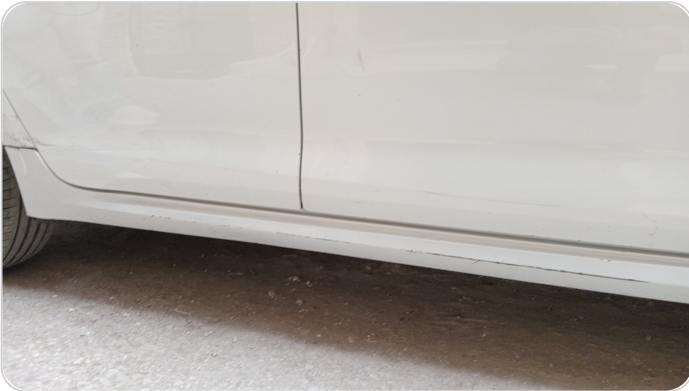
العتب السفلي يمين : فبريكة (خرابيش - خبطات)

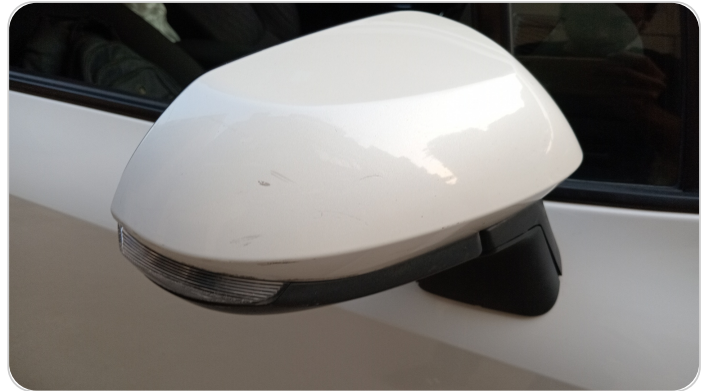
مراية الباب الأمامي يمين : فبريكة (خرابيش)

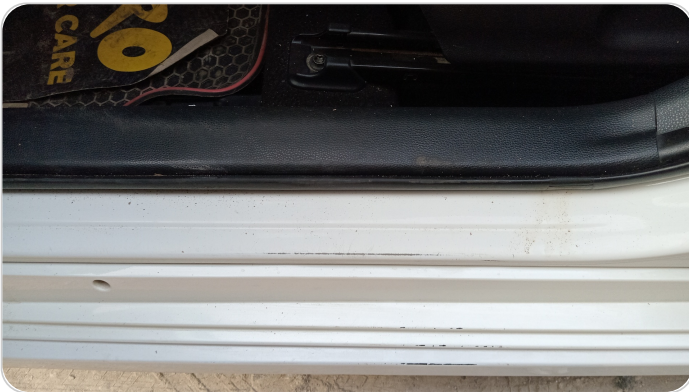
دواخل وقوائم باب الأمامي شمال : فبريكة (خرابيش)

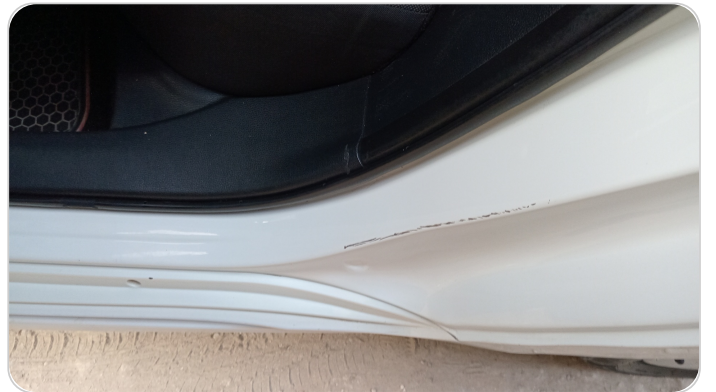
دواخل وقوائم باب الخلفي شمال : فبريكة (خرابيش)

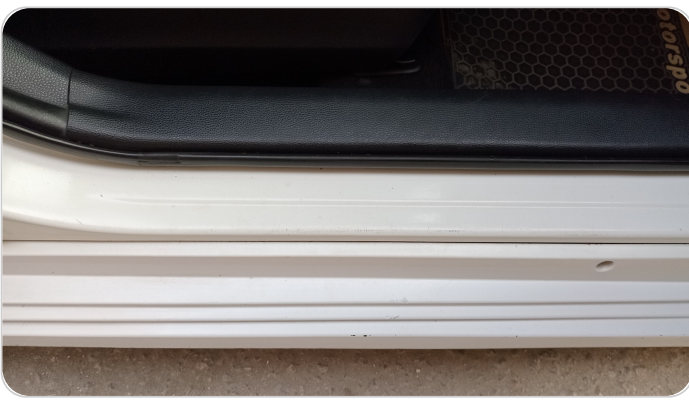
دواخل وقوائم باب أمامي يمين : فبريكة (خرابيش)

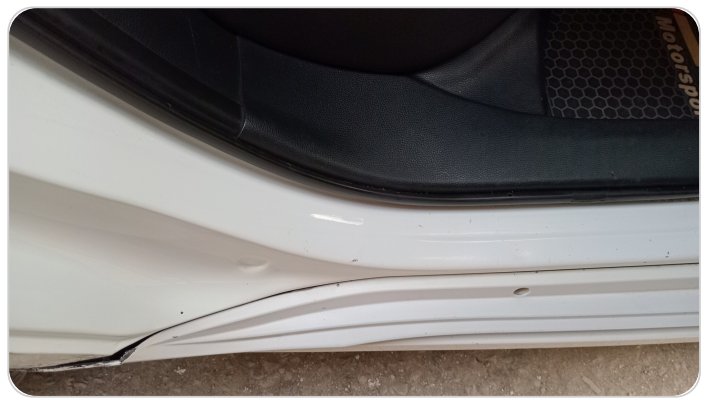
دواخل وقوائم باب خلفي يمين : فبريكة (خرابيش)

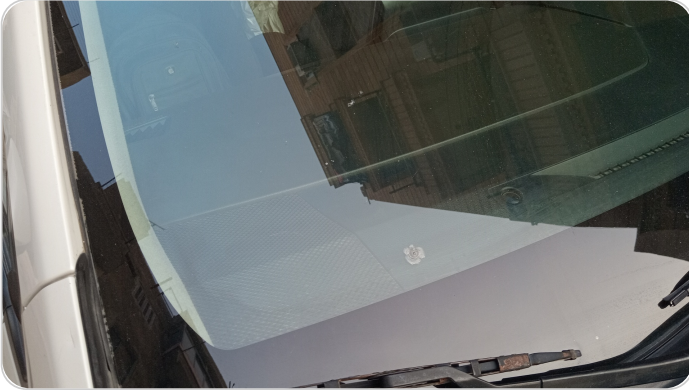
زجاج السيارة الأمامي : شروخ أو كسور

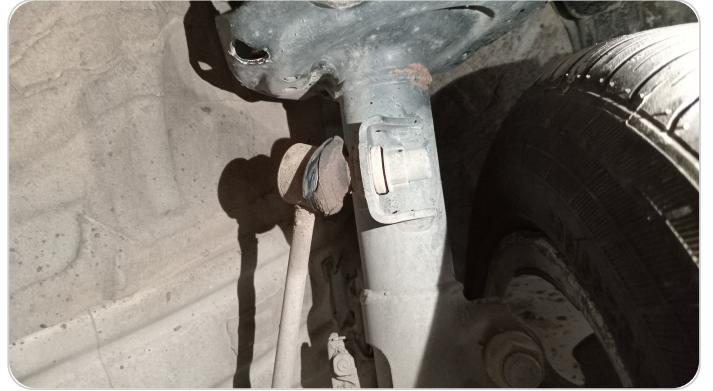
ذراع الميزان : تشققات (كاوتش الميزان)

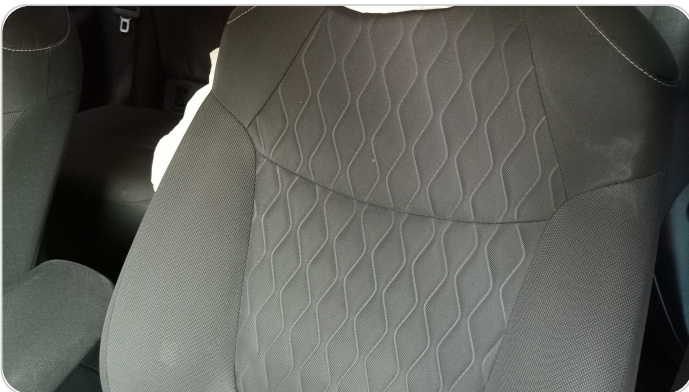
فرش كرسي أمامي شمال : قطع / كسر / شروخ / تلف

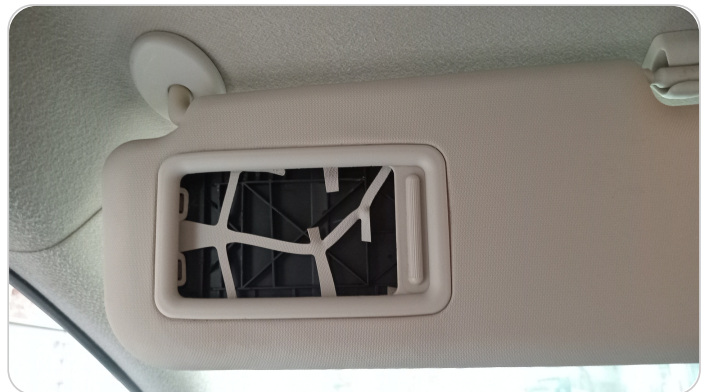
شماسات أمامية : تلف في الشمال

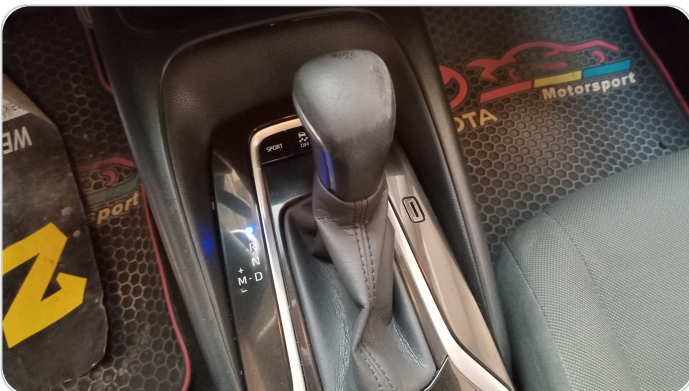
الكونسول الوسط : قطع / كسر / شروخ / تلف

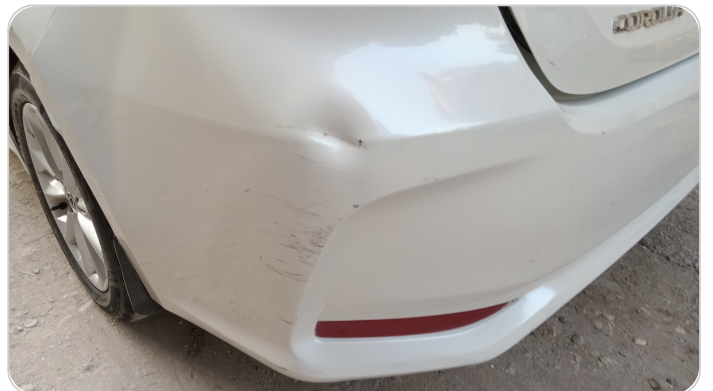
الاكصدام الخلفي : رش مع معجون (خبطات)

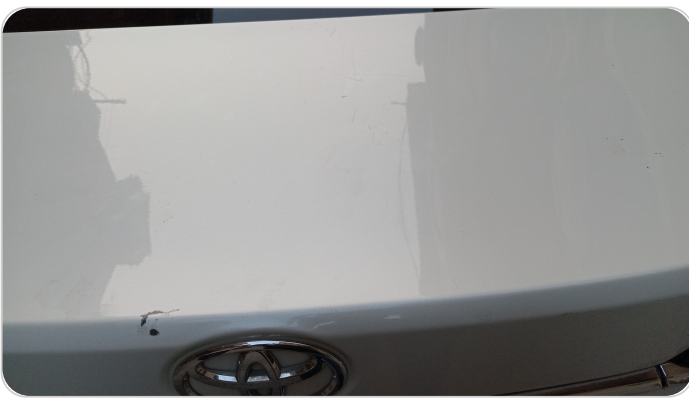
باب الشنطة : فبركة (خرابيش _خبطات)
