بيانات العميل والسيارة			
Nissan Qashqai 2019 3rd Category			موديل السيارة
194903	قراءة العداد	نبيتي	اللون
لا يوجد	حظر البيع	لا يوجد	توكيلات
حداائق الأهرام	المرور	2025-06-21	تاريخ انتهاء الرخصة

ملخص حالة السيارة			
● بحالة ممتازة	حالة الميكانيكا	● رش في بعض أجزاء السيارة	حالة البودي الخارجي
● بحالة جيدة جدا	حالة العفشة	● فبريكة بالكامل	حالة البودي الداخلي
● بحالة ممتازة	حالة الكهرباء	● لا يوجد ملاحظات	حالة الشاسية
● بحالة ممتازة	حالة التكييف	● بحالة جيدة	حالة الجنوط والكاوتش
● بحالة جيدة جدا	حالة الصالون	● بحالة جيدة جدا	حالة الزجاج والكشافات

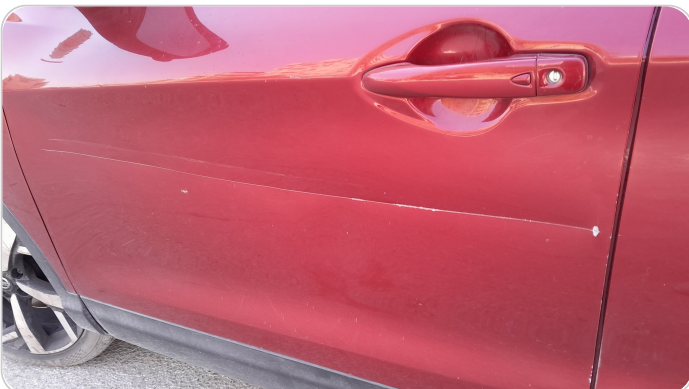
الباب الأمامي شمال : رش بدون معجون (خبطات)

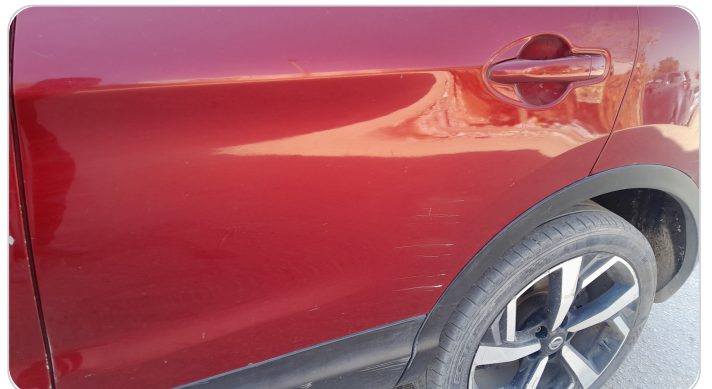
الباب الخلفي شمال : رش بدون معجون (خبطات)

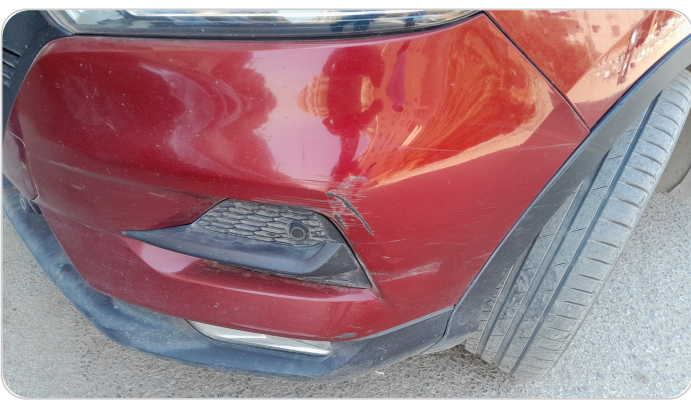
الاكصدام الأمامي : رش بدون معجون (خبطات)

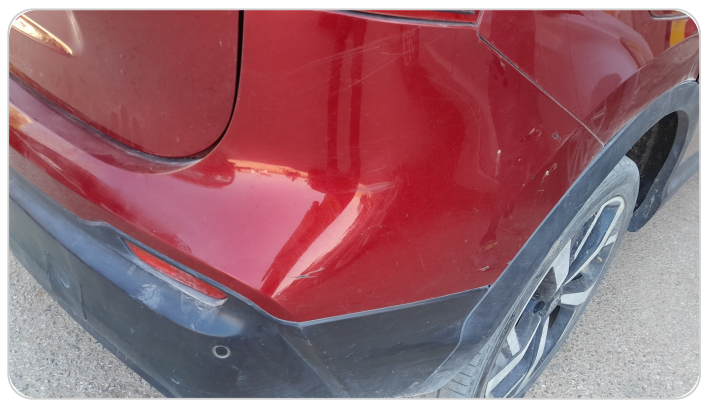
الاكصدام الخلفي : رش بدون معجون (خرابيش)

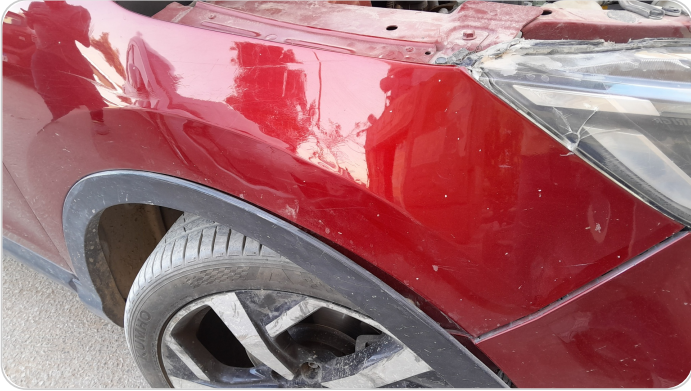
الرفرف الأمامي يمين : رش مع معجون (خبطات)

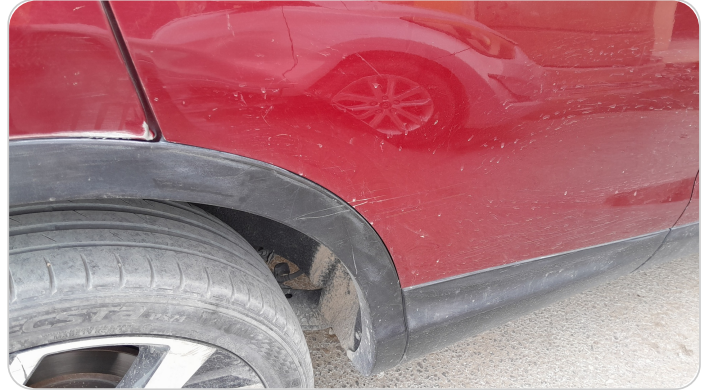
الباب الخلفي يمين : فبريكة (خرابيش)

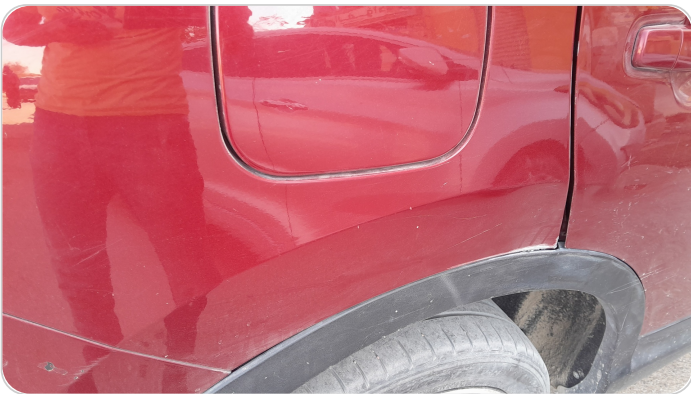
الرفرف الخلفي يمين : فبريكة (خرابيش)

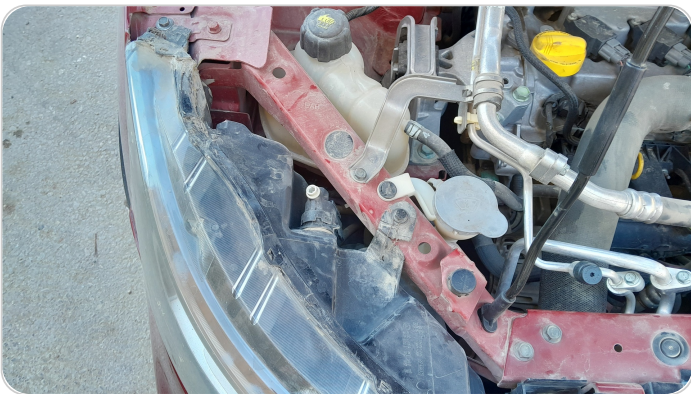
الكشاف الأمامي يمين : كسر في الكشاف

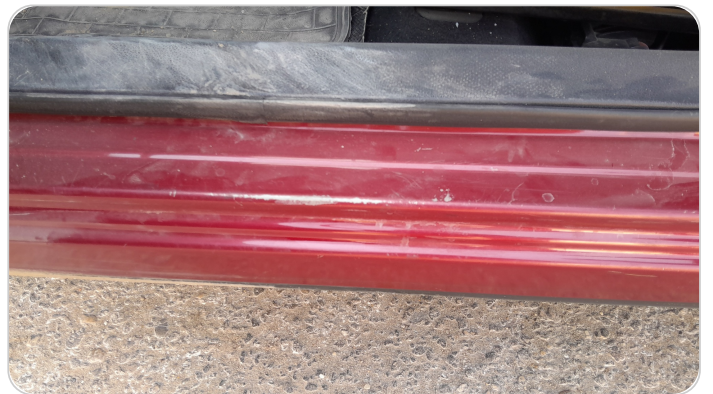
دواخل وقوائم باب الأمامي شمال : فبريكة (خرابيش)

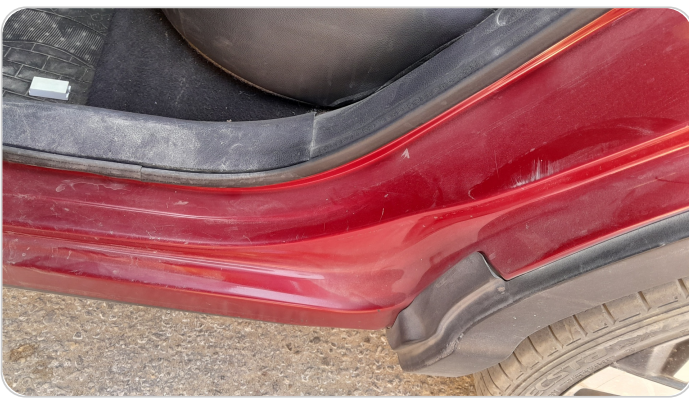
دواخل وقوائم باب الخلفي شمال : فبريكة (خرابيش)

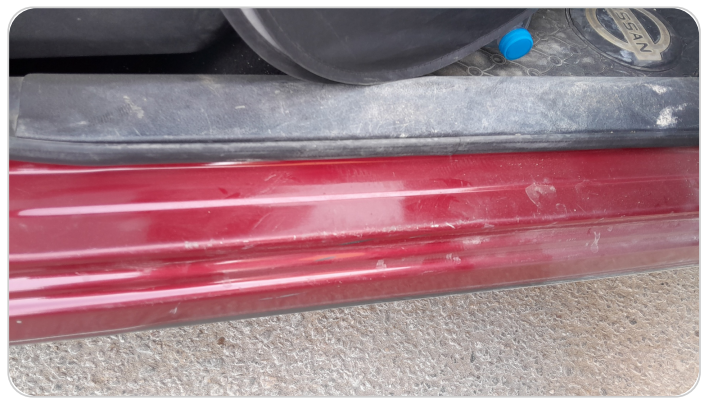
دواخل وقوائم باب أمامي يمين : فبريكة (خرابيش)

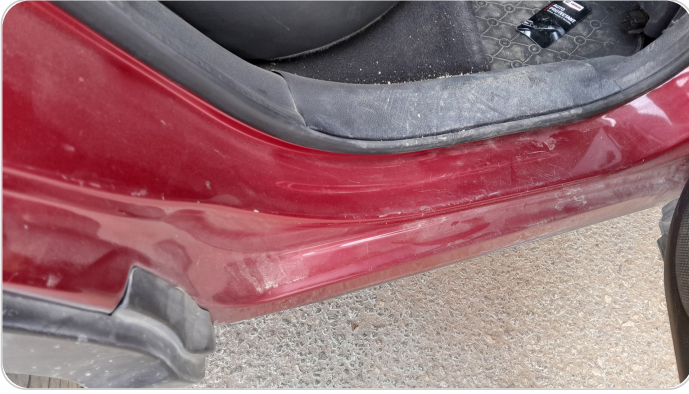
دواخل وقوائم باب خلفي يمين : فبريكة (خرابيش)

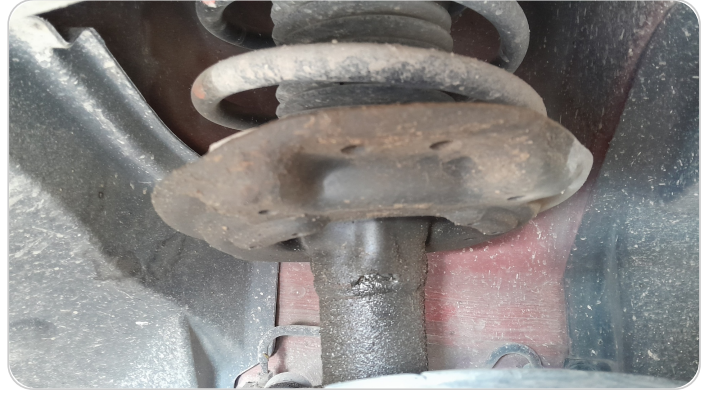
حالة العفشة و الفرامل			
			العفشة ونقل الحركة
مساعدين أمامي	● تسريب زيت	مساعدين خلفي	● بحاله جيدة
بطاحات مساعدين أمامي	● لا يوجد ملاحظات	علبة الدركسيون/سكاترا	● بحالة جيدة
مسامير الميزان	● لا يوجد	ذراع الميزان	● بحالة جيدة
مقصات أمامي علوي	● لا يوجد	مقصات أمامي سفلي	● بحالة جيدة
علبة نقل الحركة	● لا يوجد	دنجل / مقصات خلفي	● بحالة جيدة
بلي عجل أمامي	● طبيعي	بلي عجل خلفي	● طبيعي
قاعدة محرك يمين	● بحالة جيدة	قاعدة محرك شمال (قاعدة فتييس)	● بحاله جيدة
قاعدة / شداد فتييس أمامية	● لا يوجد	قاعدة / شداد فتييس خلفية	● بحالة جيدة
قنطرة العفشة	● بحالة جيدة	عامود الكرمان	● لا يوجد
كبالن أمامية	● لا يوجد ملاحظات	كبالن خلفية	● لا يوجد
اكسات أمامية	● لا يوجد ملاحظات	اكسات خلفية	● لا يوجد
كرونة أمامية	● لا يوجد	كرونة خلفية	● لا يوجد
			ملاحظات أخرى
			الفرامل
حالة تيل الفرامل الأمامية	● ~75%	حالة طنابير الفرامل الأمامية	● رجيّة
فرامل اليد	● كهرباء	حالة تيل الفرامل الخلفية	● اقل من 25%
حالة طنابير الفرامل الخلفية	● رجيّة	أصوات مع دوسة الفرامل	● لا يوجد

مساعدين أمامي : تسريب زيت

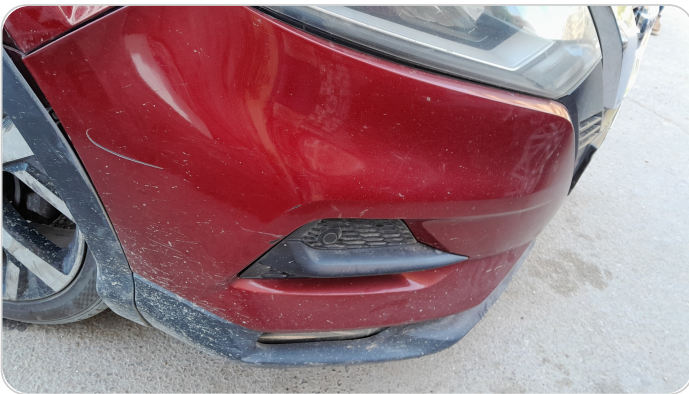
الاكصدام الامامي : رش بدون معجون (خرابيش)

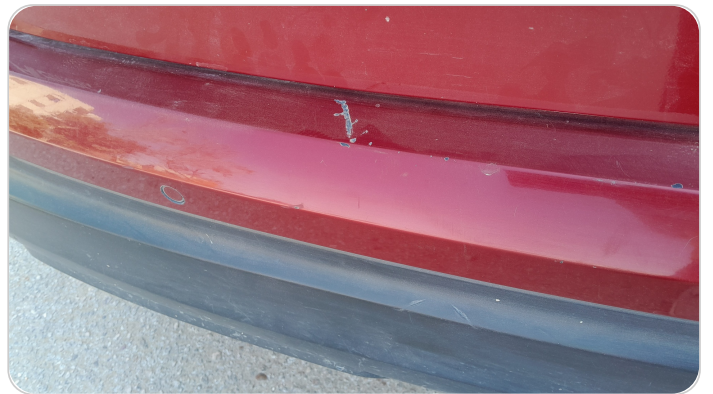
الاكصدام الخلفي : رش بدون معجون (خرابيش)

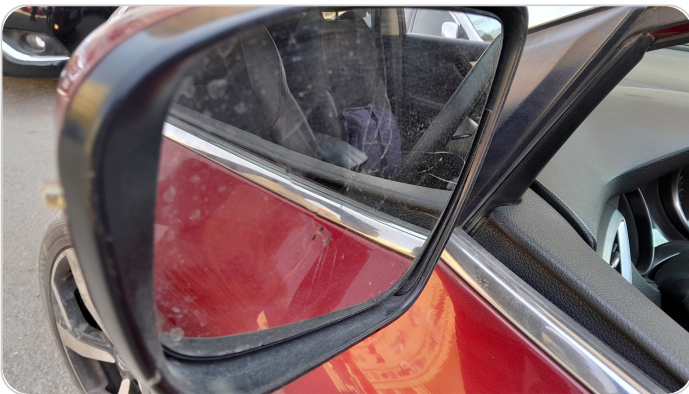
مراية الباب الأمامي شمال : كسر/فقد (زجاج المراية)

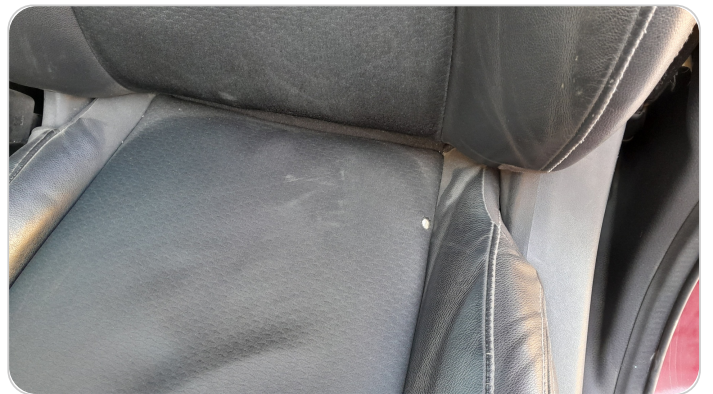
فرش كرسي أمامي يمين	● بحاله جيده	فرش كرسي أمامي شمال	● قطع /كسر / شرخ /تلف
فرش كنبه خلفي	● بحاله جيده	فرش السقف	● بحاله جيده
فيبر قائم أمامي يمين	● بحاله جيده	فيبر قائم أمامي شمال	● بحاله جيده
فيبر قائم وسط يمين	● بحاله جيده	فيبر قائم وسط شمال	● بحاله جيده
فيبر قائم خلفي يمين	● بحاله جيده	فيبر قائم خلفي شمال	● بحاله جيده
شماسات أمامية	● بحاله جيده	مراية الزجاج الأمامي	● بحاله جيده
مقبض يد السقف أمامي يمين	● بحاله جيده	مقبض يد السقف أمامي شمال	● لا يوجد
مقبض يد السقف خلفي يمين	● بحاله جيده	مقبض يد السقف خلفي شمال	● بحاله جيده
ملاحظات أخرى		بصمة باب امامي يمين لاتعمل

فرش كرسي أمامي شمال : قطع / كسر / شرخ / تلف
