بيانات العميل والسيارة			
BMW 320 2024 3rd Category			موديل السيارة
21492	قراءة العداد	أزرق	اللون
لا يوجد	حظر البيع	لا يوجد	توكيلات
الشروق	المرور	2025-09-20	تاريخ انتهاء الرخصة

ملخص حالة السيارة			
● بحالة ممتازة	حالة الميكانيكا	● رش في بعض أجزاء السيارة	حالة البودي الخارجي
● بحالة ممتازة	حالة العفشة	● فبريكة بالكامل	حالة البودي الداخلي
● بحالة ممتازة	حالة الكهرباء	● لا يوجد ملاحظات	حالة الشاسية
● بحالة ممتازة	حالة التكييف	● بحالة جيدة	حالة الجنوط والكاوتش
● بحالة ممتازة	حالة الصالون	● بحالة ممتازة	حالة الزجاج والكشافات

KARCEL

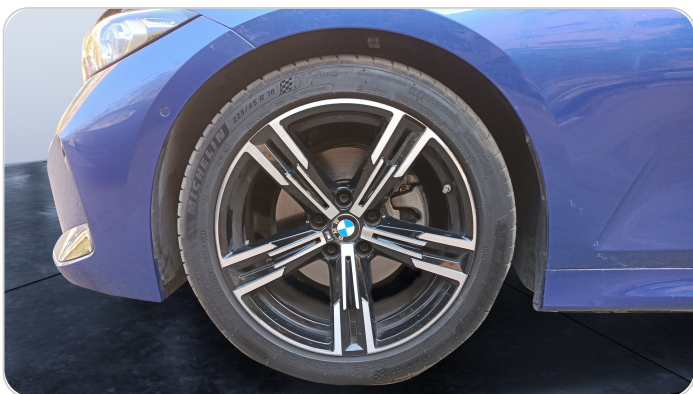
FR L TIRE

الجنوط والكاوتش			
حالة الجنوط الأمامية	● تجريحات بسيطة	حالة الكاوتش الأمامي	● بحالة جيدة
حالة الجنوط الخلفي	● تجريحات بسيطه	حالة الكاوتش الخلفي	● بحالة جيدة
حالة جنط الاستبن	لا يوجد	حالة الكاوتش الاستبن	لا يوجد
نوع الكاوتش	رن فلات		
ملاحظات الجنوط و الكاوتش

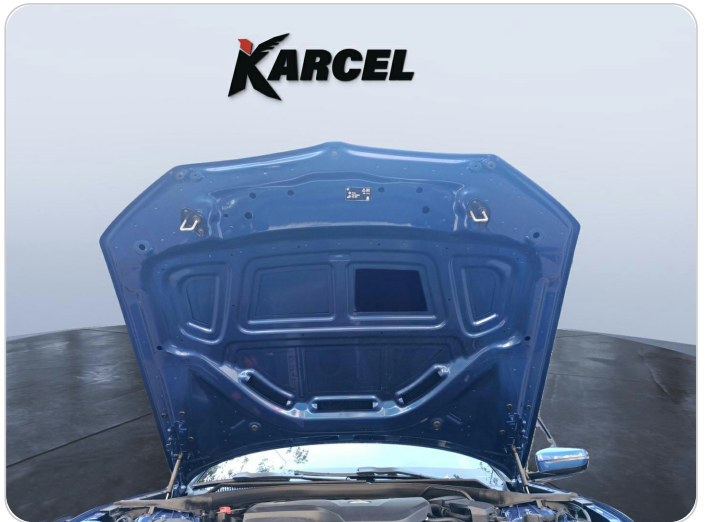
CAR HOOD

مفصلات الكبوت	● آثار فك وتركيب	مفصلات الشنطة	● فبريكة بالكامل
ملاحظات أخرى	يوجد طبقة حمايه على السياره من الخارج ما عدا رفر وباب امامي يمين و اكصدام امامي ويوجد بها خرايش متفرقه - يوجد رش جزئي بمعجون في باب امامي يمين ومقدمة الكبوب		
حالة زجاج / كشافات / أخرى			
زجاج البانوراما	● بحالة جيدة	زجاج فتحة السقف	● بحالة جيدة
زجاج السيارة الأمامي	● بحالة جيدة	زجاج السيارة الخلفي	● بحالة جيدة
زجاج باب أمامي يمين	● بحالة جيدة	زجاج باب أمامي شمال	● بحالة جيدة
زجاج باب خلفي يمين	● بحالة جيدة	زجاج باب خلفي شمال	● بحالة جيدة
شراعات خلفية	● بحالة جيدة	شراعات أمامية	● بحالة جيدة
الكشاف الأمامي يمين	● بحالة جيدة	الكشاف الأمامي شمال	● بحالة جيدة
الكشاف الخلفي يمين	● بحالة جيدة	الكشاف الخلفي شمال	● بحالة جيدة
كشافات شبورة أمامي	● لا يوجد	كشافات شبورة خلفي	● بحالة جيدة
كشافات إشاره أمامي	● بحالة جيدة	كشافات إشاره خلفي	● بحالة جيدة
سيسستم مياة مساحات	● لا يوجد ملاحظات	كاوتش الأبواب	● جيد
مساحات الزجاج الأمامي	● بحاله جيدة	مساحة الزجاج الخلفي	● لا يوجد

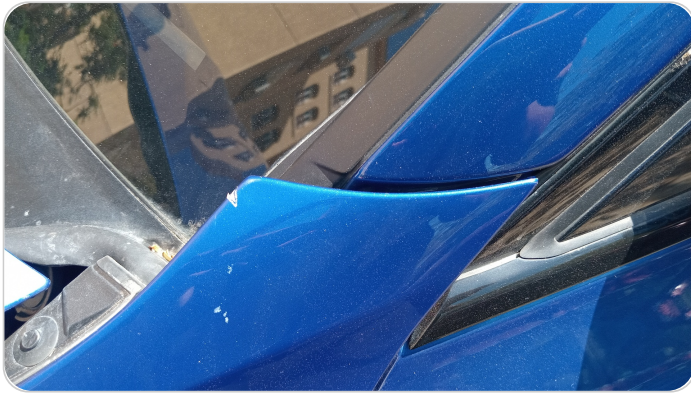
حالة البودي الخارجي			
الكبوت	● رش مع معجون	الاكصدام الأمامي	● فبريكة بالكامل
السقف	● فبريكة بالكامل	الاكصدام الخلفي	● فبريكة بالكامل
باب الشنطة	● فبريكة بالكامل	شبكة أمامية	● لا يوجد ملاحظات
الررف الأمامي يمين	● فبريكة بالكامل	الررف الأمامي شمال	● فبريكة (خرايش)
قائم خارجي أمامي يمين	● فبريكة بالكامل	قائم خارجي أمامي شمال	● فبريكة بالكامل
الباب الأمامي يمين	● رش مع معجون	الباب الأمامي شمال	● فبريكة بالكامل
الباب الخلفي يمين	● فبريكة بالكامل	الباب الخلفي شمال	● فبريكة بالكامل
قائم خارجي خلفي يمين	● فبريكة بالكامل	قائم خارجي خلفي شمال	● فبريكة بالكامل
الررف الخلفي يمين	● فبريكة بالكامل	الررف الخلفي شمال	● فبريكة بالكامل
العتب السفلي يمين	● فبريكة بالكامل	العتب السفلي شمال	● فبريكة بالكامل
مراية الباب الأمامي يمين	● فبريكة بالكامل	مراية الباب الأمامي شمال	● فبريكة بالكامل
مفصلات الباب الأمامي يمين	● فبريكة بالكامل	مفصلات الباب الأمامي شمال	● فبريكة بالكامل
مفصلات الباب الخلفي يمين	● فبريكة بالكامل	مفصلات الباب الخلفي شمال	● فبريكة بالكامل

الرفرف الأمامي شمال : فبريكة (خرابيش)

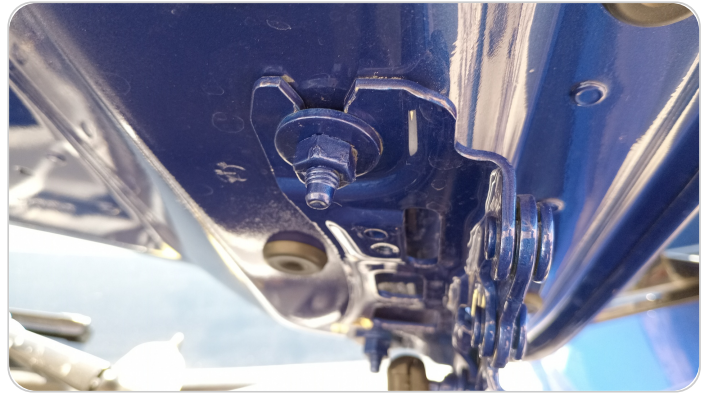
مفصلات ومسامير الكبوت : آثار فك وتركيب

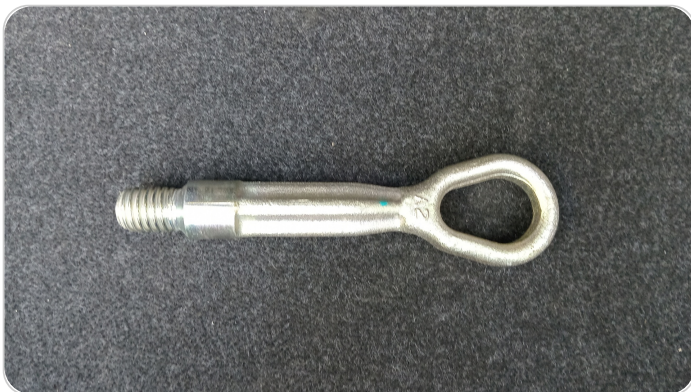
الملحقات			
العدة وأدوات الأمان	● لا يوجد كوريك	كتالوج السيارة	● موجود
الريموت/ المفتاح الأساسي	● يعمل بكفاءة	كتيب الضمان	● لا يوجد
الريموت /المفتاح الاضافي	● لا يوجد	فواتير الصيانة	● لا يوجد

العدة وأدوات الأمان : لا يوجد كوريك

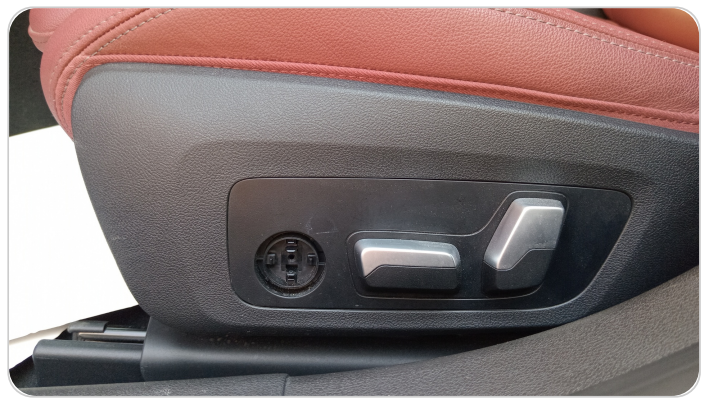
فرش كرسي أمامي يمين	● بحاله جيده	فرش كرسي أمامي شمال	● بحاله جيده
فرش كنبه خلفي	● بحاله جيده	فرش السقف	● بحاله جيده
فيبر قائم أمامي يمين	● بحاله جيده	فيبر قائم أمامي شمال	● بحاله جيده
فيبر قائم وسط يمين	● بحاله جيده	فيبر قائم وسط شمال	● بحاله جيده
فيبر قائم خلفي يمين	● بحاله جيده	فيبر قائم خلفي شمال	● بحاله جيده
شماسات أمامية	● بحاله جيده	مراية الزجاج الأمامي	● بحاله جيده
مقبض يد السقف أمامي يمين	● بحاله جيده	مقبض يد السقف أمامي شمال	● بحاله جيده
مقبض يد السقف خلفي يمين	● بحاله جيده	مقبض يد السقف خلفي شمال	● بحاله جيده
ملاحظات أخرى	فقد في غطاء زر تشغيل دعم قطانيه كرسي السائق

زر دعم قطنيه كرسي السائق : فقد في الغطاء
