بيانات العميل والسيارة			
Kia Carens 2015 1st Category			موديل السيارة
96857	قراءة العداد	رمادي	اللون
لا يوجد	حظر البيع	لا يوجد	توكيلات
6 أكتوبر	المرور	2027-06-12	تاريخ انتهاء الرخصة

ملخص حالة السيارة			
● بحالة ممتازة	حالة الميكانيكا	● فبريكة (يوجد ملاحظات)	حالة البودي الخارجي
● بحالة ممتازة	حالة العفشة	● فبريكة بالكامل	حالة البودي الداخلي
● بحالة ممتازة	حالة الكهرباء	● لا يوجد ملاحظات	حالة الشاسية
● بحالة ممتازة	حالة التكييف	● بحاله مقبولة	حالة الجنوط والكاوتش
● بحالة جيدة	حالة الصالون	● بحالة جيدة جدا	حالة الزجاج والكشافات

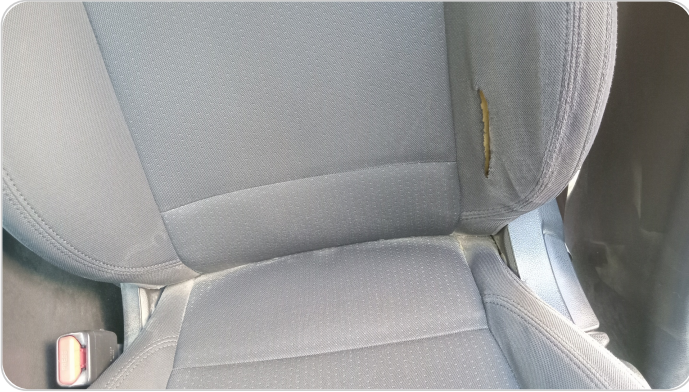
فرش كرسي أمامي شمال : قطع / كسر / شرخ / تلف

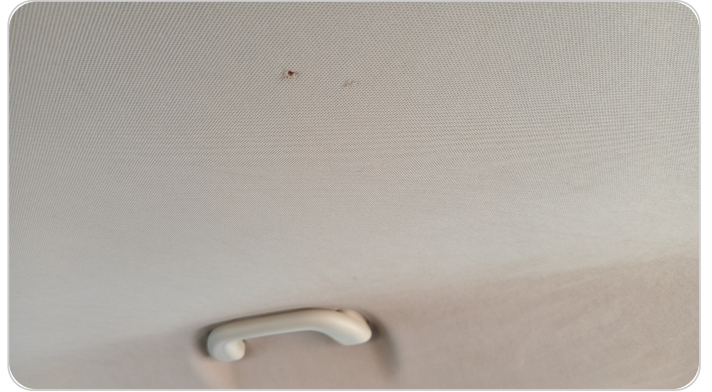
فرش السقف : قطع / كسر / شرخ / تلف

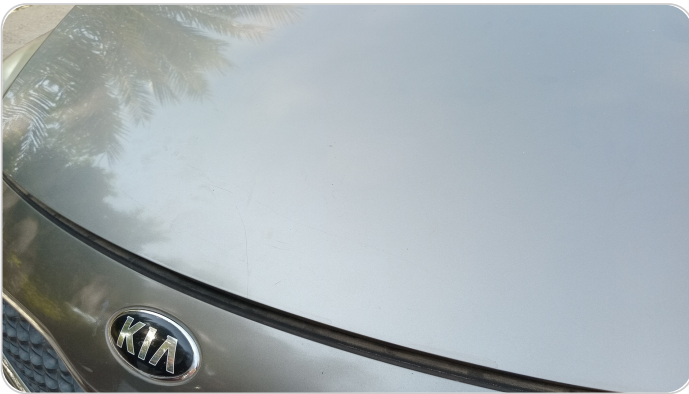
الكبوت : فبريكة (خرابيش)

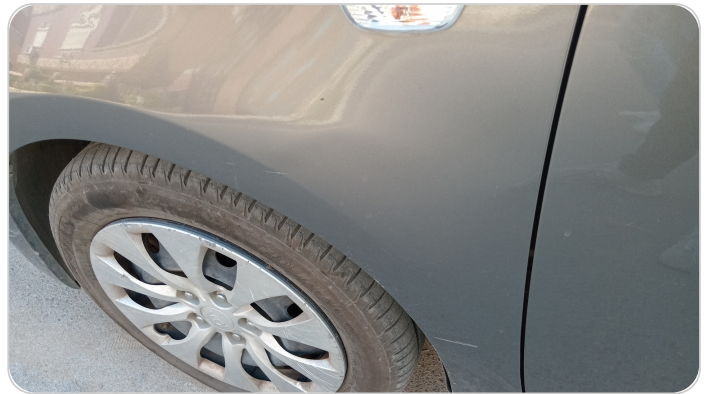
الرفرف الأمامي شمال : فبريكة (خرابيش)

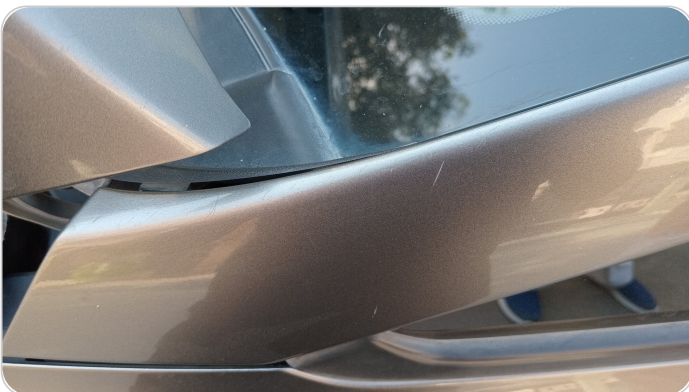
قائم خارجي أمامي شمال : فبريكة (خرابيش)

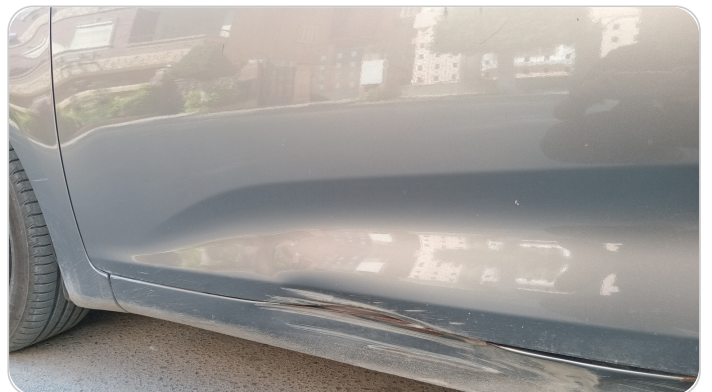
الباب الأمامي شمال : فبريكة (خرابيش - خبطات)

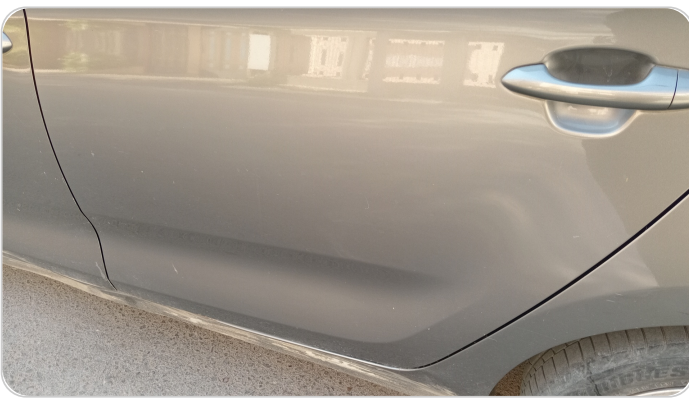
الباب الخلفي شمال : فبريكة (خرابيش)

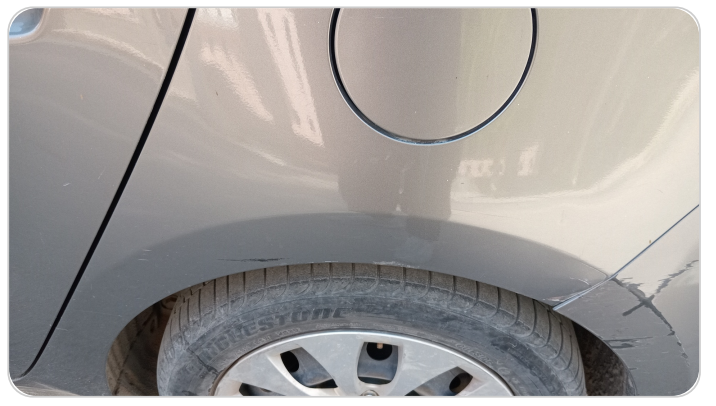
الرفرف الخلفي شمال : فبريكة (خرابيش)

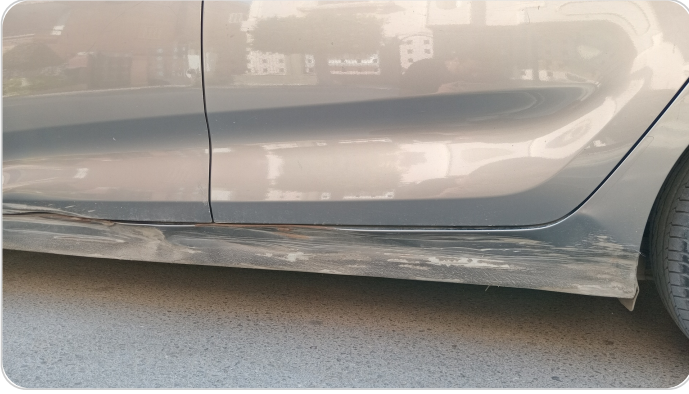
العتب السفلي شمال : فبريكة (صدمة كبيرة)

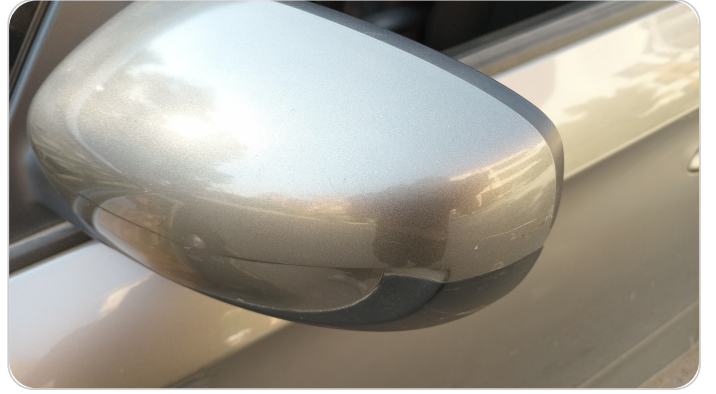
مرآة الباب الأمامي شمال : فبريكة (خرابيش)

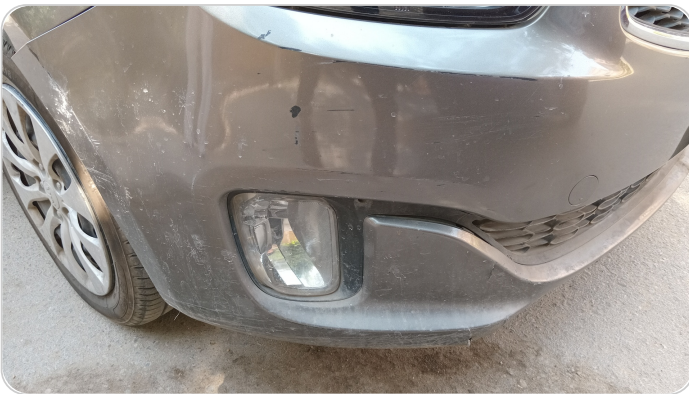
الكصدام الأمامي : فبريكة (خرابيش - خبطات)

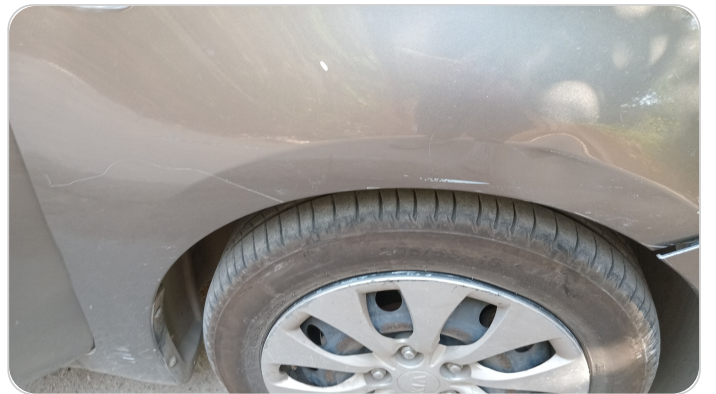
الرفرف الأمامي يمين : فبريكة (خرابيش - خبطات)

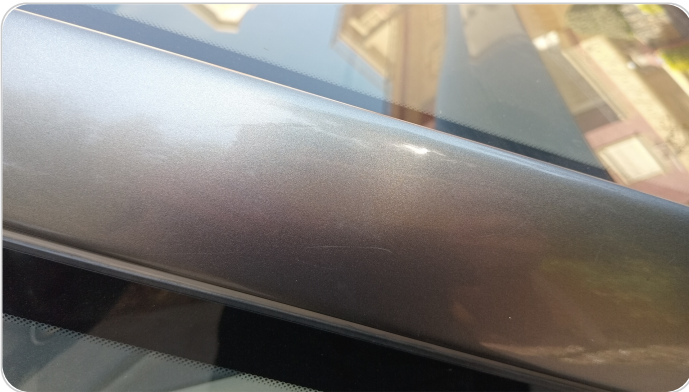
قائم خارجي أمامي يمين : فبريكة (خرابيش)

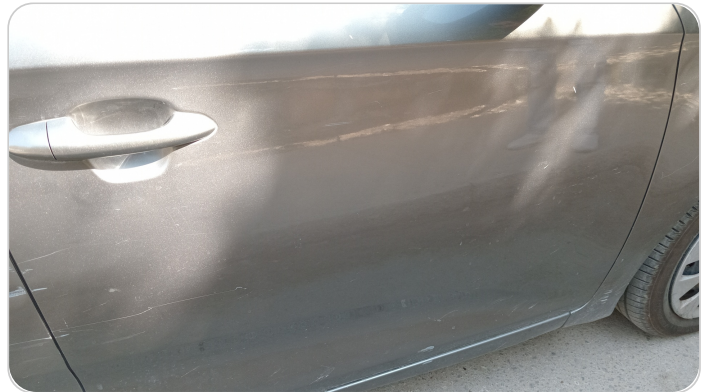
الباب الأمامي يمين : فبريكة (خرابيش)

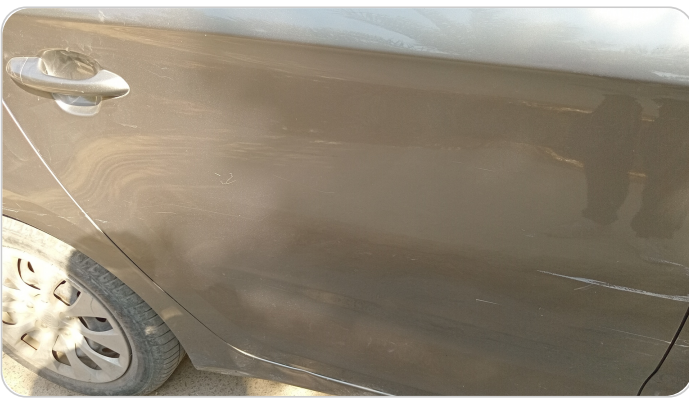
الباب الخلفي يمين : فبريكة (خرابيش - خبطات)

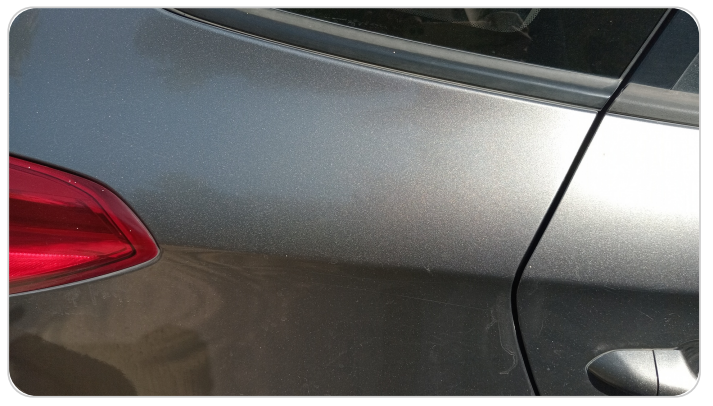
قائم خارجي خلفي يمين : فبريكة (خرابيش)

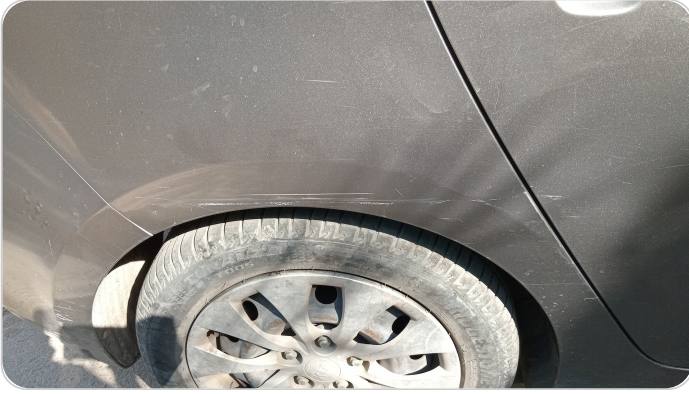
الرفرف الخلفي يمين : فبريكة (خرابيش)

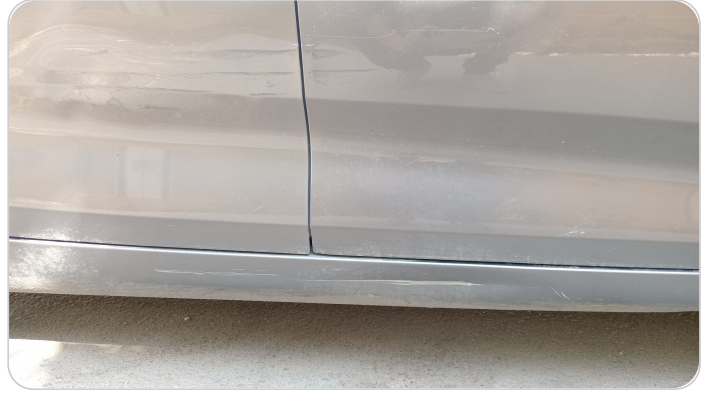
العتب السفلي يمين : فبريكة (صدمة كبيرة)

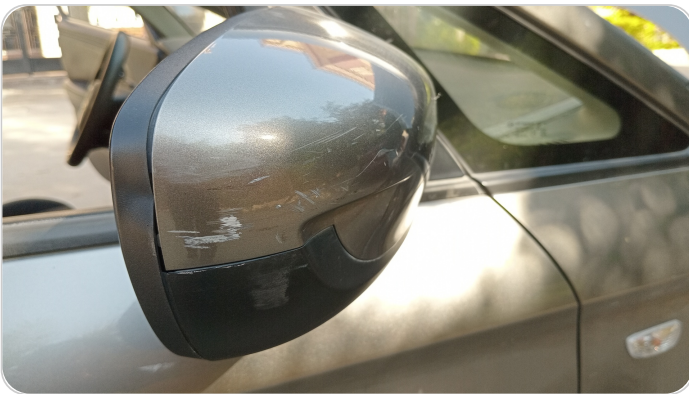
مرآة الباب الأمامي يمين : فبريكة (خرابيش)

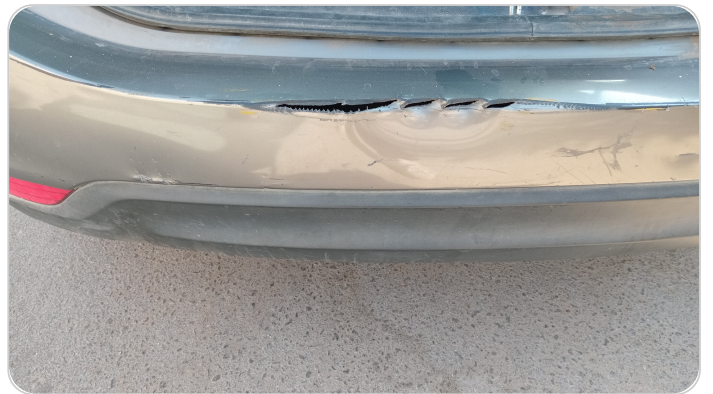
الاكصدام الخلفي : فبريكة (صدمة كبيرة)

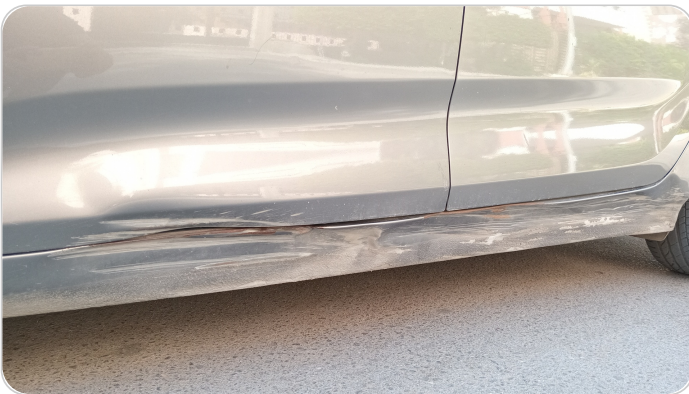
العتب السفلي شمال : فبريكة (صدمة كبيرة)

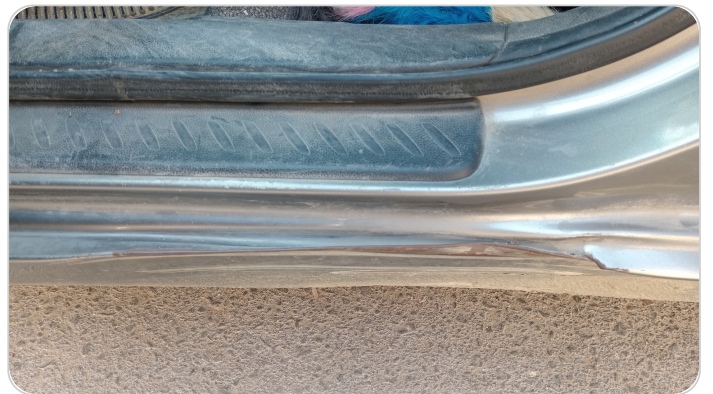
دواخل وقوائم باب الأمامي شمال : فبريكة (خرابيش)

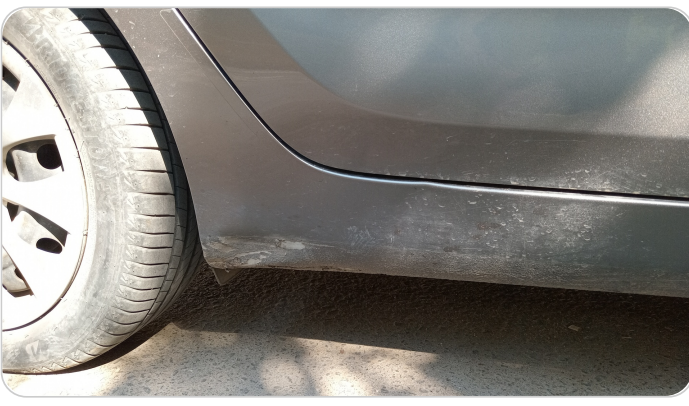
العتب السفلي يمين : فبريكة (صدمة كبيرة)

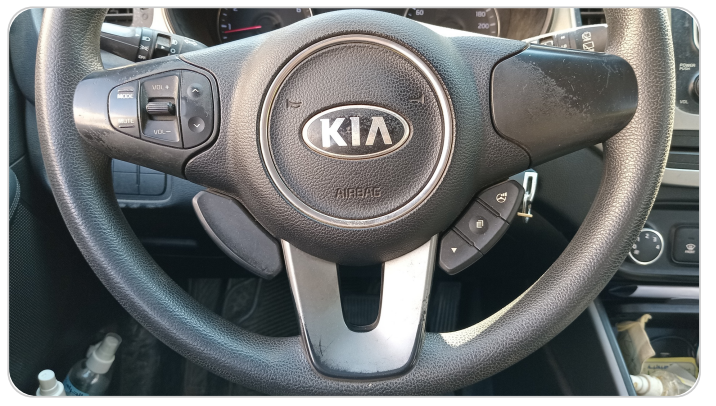
الطاره : بها خدوش

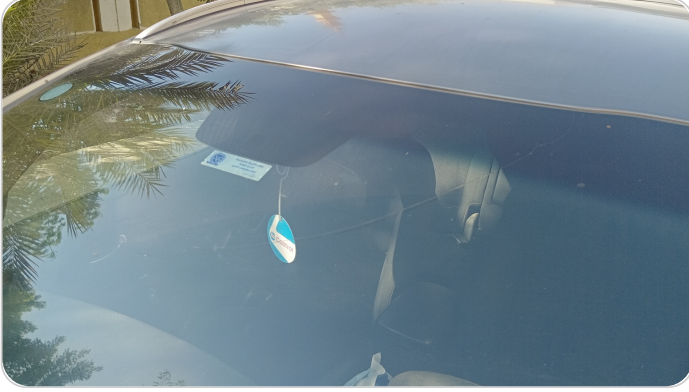
زجاج السيارة الأمامي : شروخ أو كسور

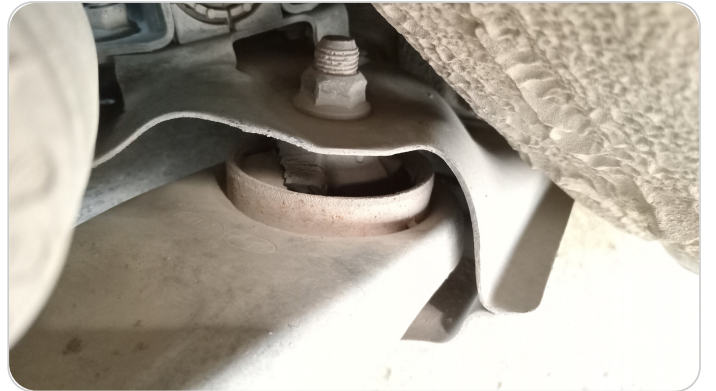
مقصات أمامي سفلي : تشققات / قطع (الجلب)
