بيانات العميل والسيارة			
Citroen C5 Aircross 2020 2nd Category			موديل السيارة
140458	قراءة العداد	أسود	اللون
لا يوجد	حظر البيع	لا يوجد	توكيلات
الشروق	المرور	2026-02-02	تاريخ انتهاء الرخصة

ملخص حالة السيارة			
● بحالة ممتازة	حالة الميكانيكا	● فبريكة (يوجد ملاحظات)	حالة البودي الخارجي
● بحالة ممتازة	حالة العفشة	● فبريكة بالكامل	حالة البودي الداخلي
● بحالة جيدة جدا	حالة الكهرباء	● لا يوجد ملاحظات	حالة الشاسية
● بحالة ممتازة	حالة التكييف	● بحالة جيدة	حالة الجنوط والكاوتش
● بحالة جيدة جدا	حالة الصالون	● بحالة جيدة جدا	حالة الزجاج والكشافات

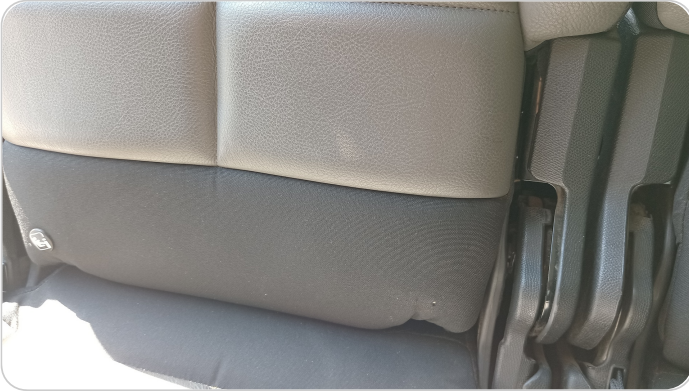
فرش كنبه خلفي : قطع /كسر /شرخ /تلف

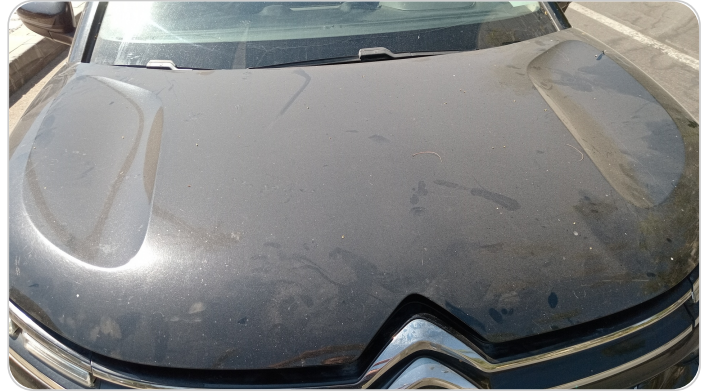
الكبوت : فبريكة (خرابيش)

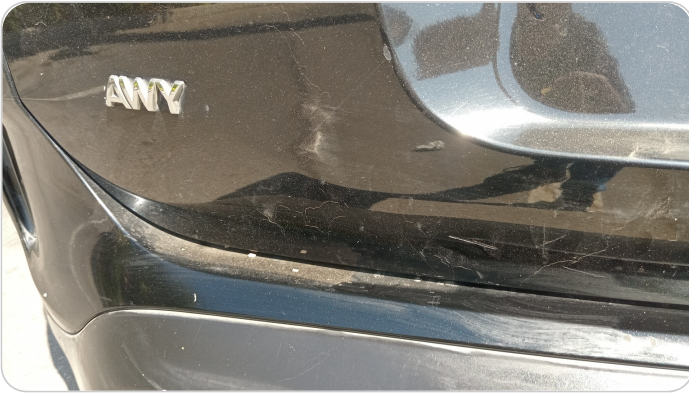
باب الشنطة : فبريكة (خرابيش)

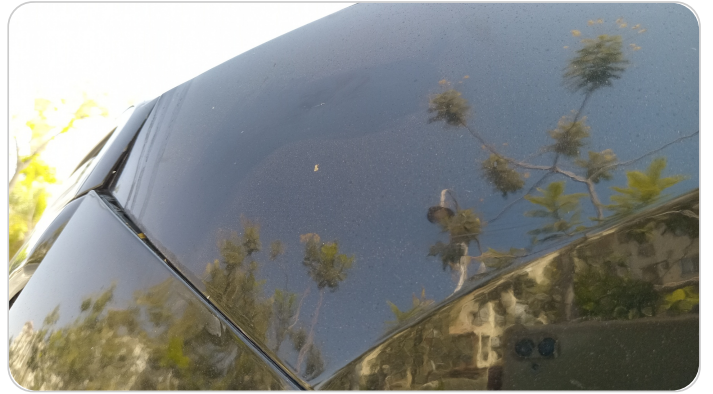
الرفرف الأمامي شمال : فبريكة (خرابيش)

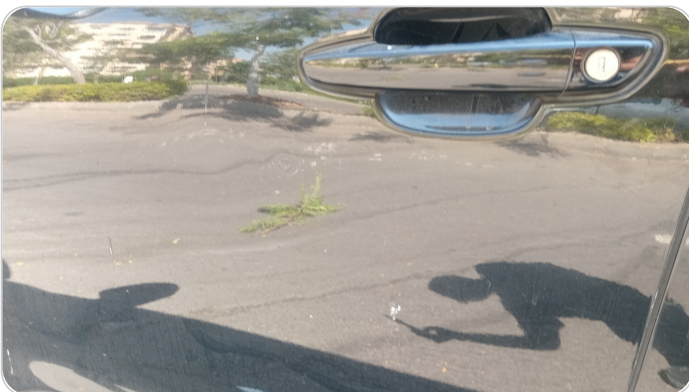
الباب الأمامي شمال : فبريكة (خرابيش)

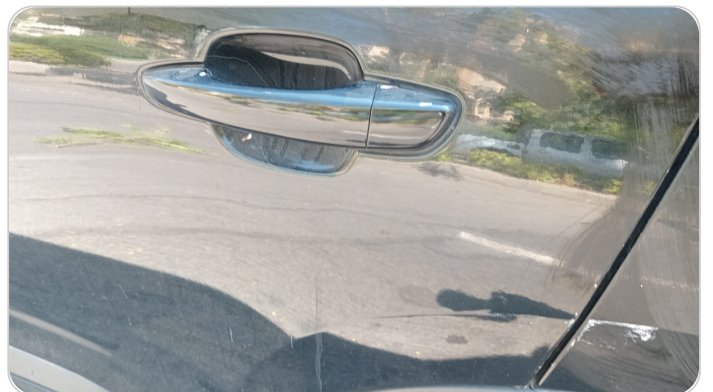
الباب الخلفي شمال : فبريكة (خرابيش)

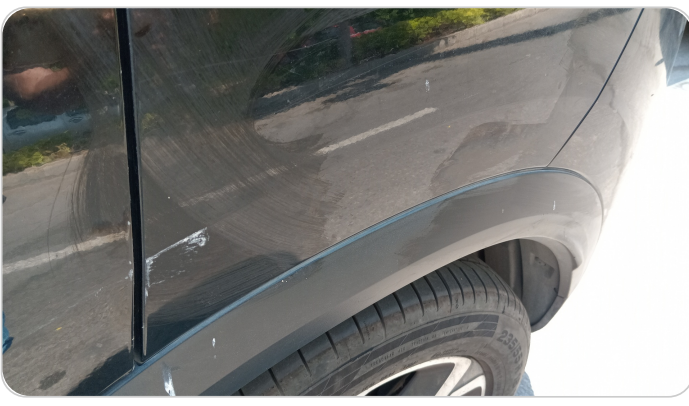
الرفرف الخلفي شمال : فبريكة (خرابيش)

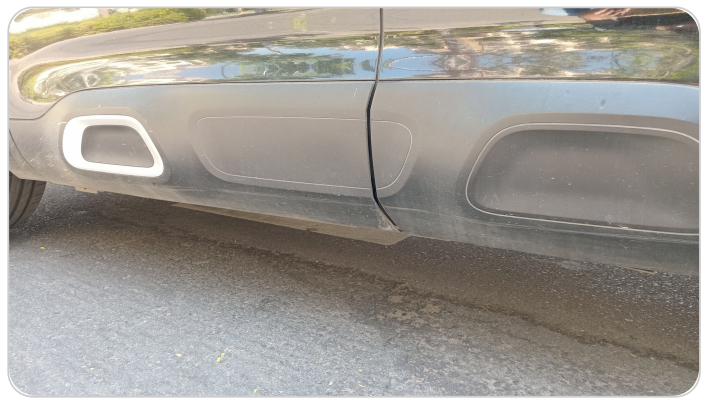
العتب السفلي شمال : فبريكة (خرابيش)

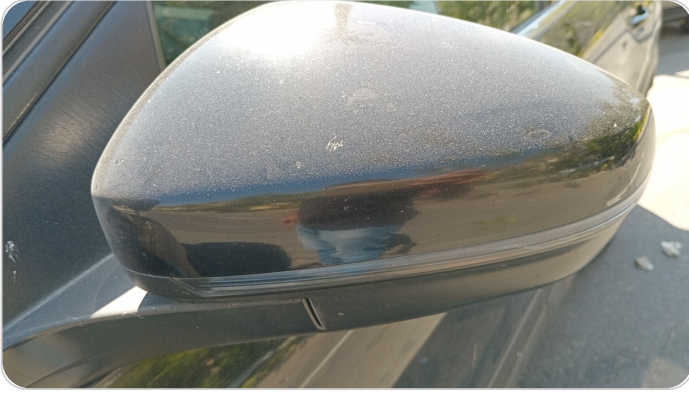
مرآة الباب الأمامي شمال : فبريكة (خرابيش)

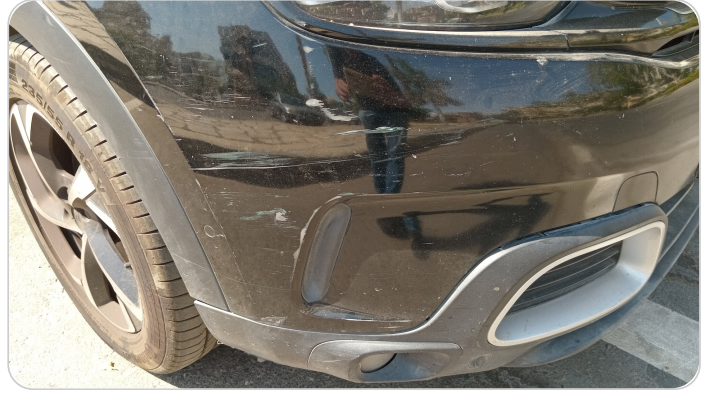
الاكصدام الأمامي : فبريكة (خرابيش)

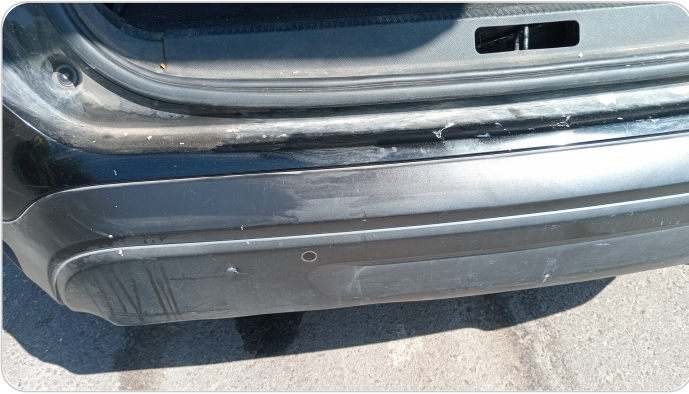
الاكصدام الخلفي : فبريكة (خرابيش)

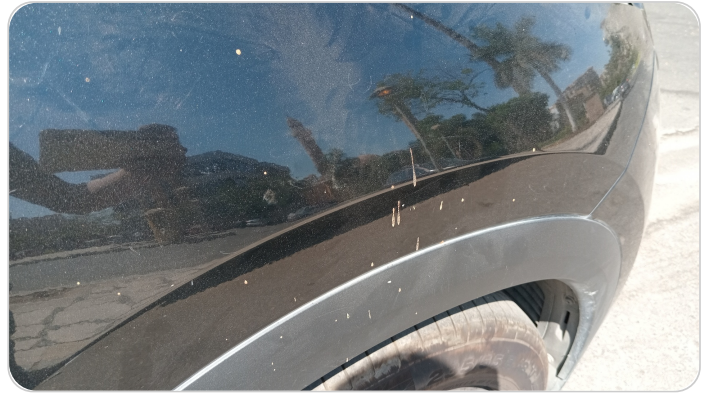
الرفرف الأمامي يمين : فبريكة (خرابيش)

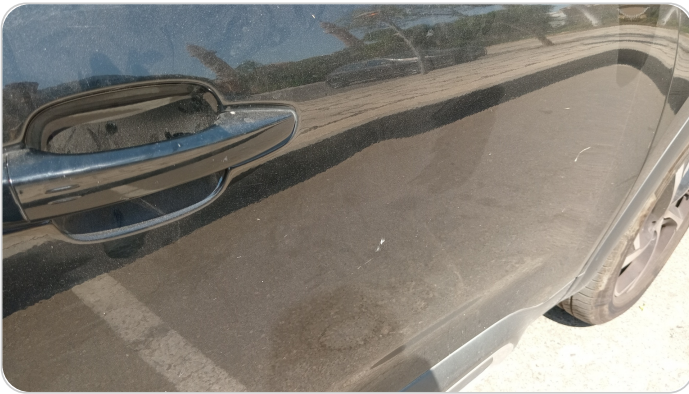
الباب الأمامي يمين : فبريكة (خرابيش)

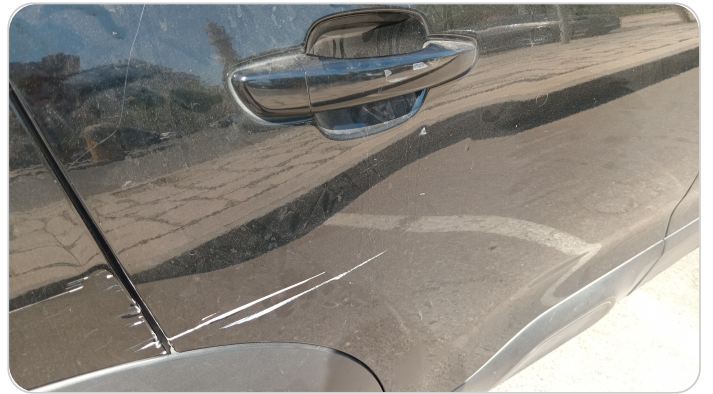
الباب الخلفي يمين : فبريكة (خرابيش - خبطات)

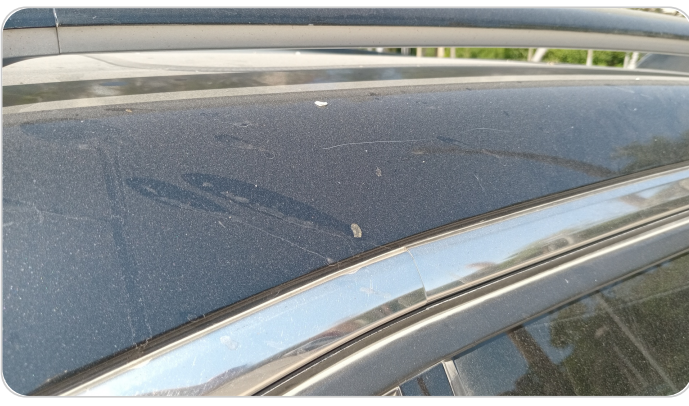
قائم خارجي خلفي يمين : فبريكة (خرابيش)

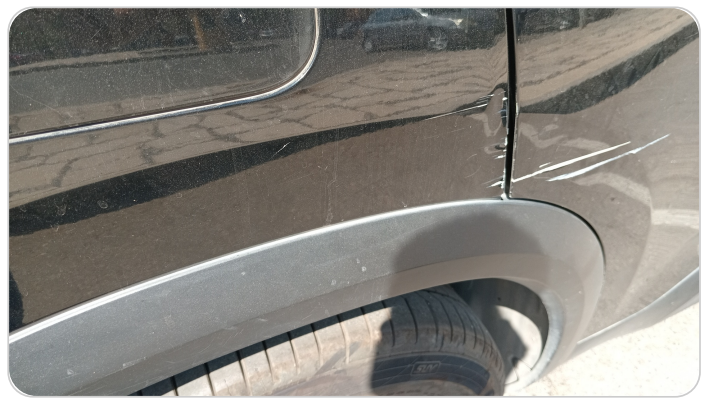
الرفرف الخلفي يمين : فبريكة (خرابيش - خبطات)

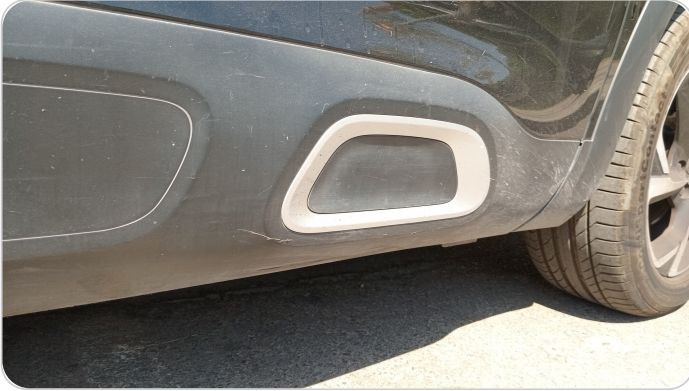
العتب السفلي يمين : فبريكة (خرابيش)

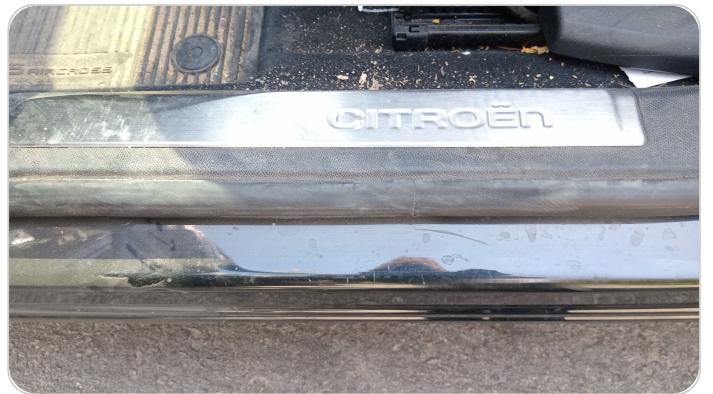
دواخل وقوائم باب الأمامي شمال : فبريكة (خرابيش)

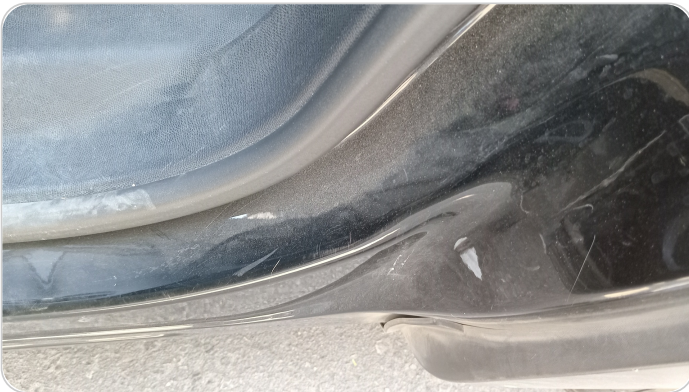
دواخل وقوائم باب الخلفي شمال : فبريكة (خرابيش)

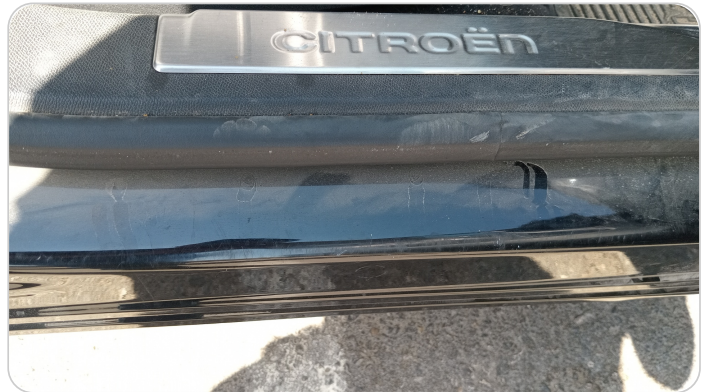
دواخل وقوائم باب أمامي يمين : فبريكة (خرابيش)

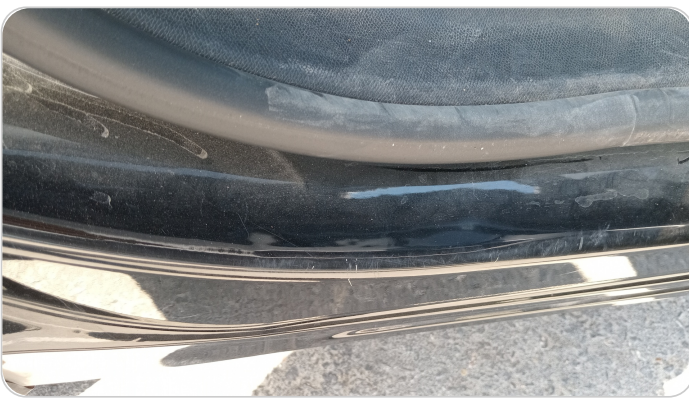
دواخل وقوائم باب خلفي يمين : فبريكة (خرابيش)

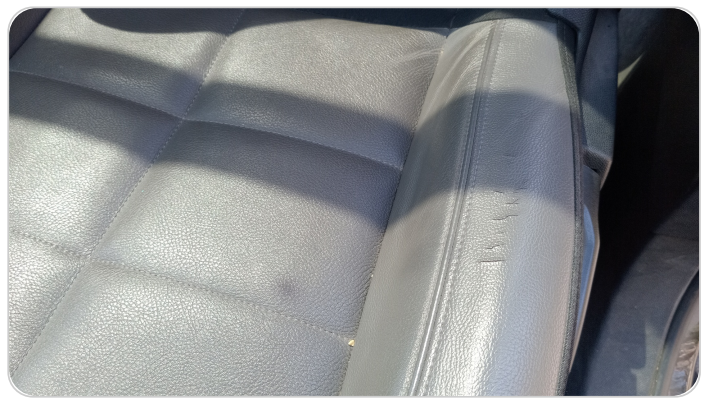
فرش كرسي أمامي شمال : قطع /كسر / شرخ /تلف

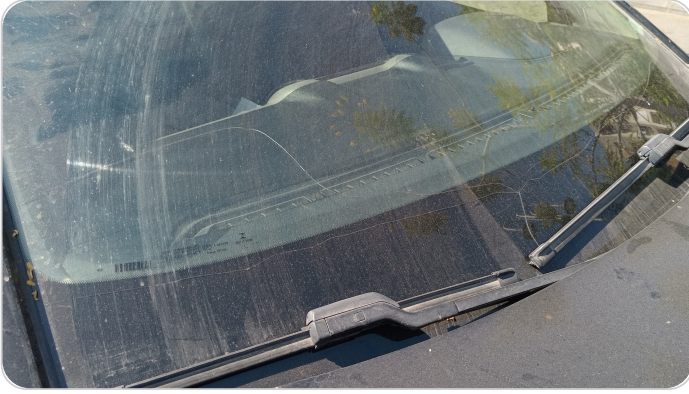
زجاج السيارة الأمامي : شروخ أو كسور

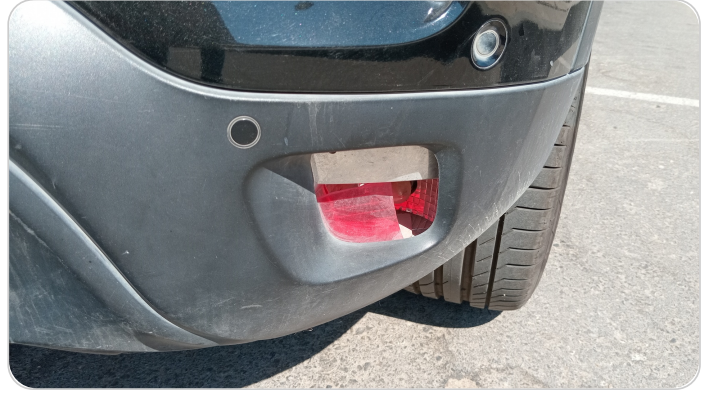
كشافات شبورة خلفي : كسر بالباغة
