بيانات العميل والسيارة			
Peugeot 3008 2022 2nd Category			موديل السيارة
36467	قراءة العداد	نبيتي	اللون
لا يوجد	حظر البيع	توكيل واحد	توكيلات
القوات المسلحة	المرور	2025-01-25	تاريخ انتهاء الرخصة

ملخص حالة السيارة			
● بحالة ممتازة	حالة الميكانيكا	● فبريكة (يوجد ملاحظات)	حالة البودي الخارجي
● بحالة ممتازة	حالة العفشة	● فبريكة بالكامل	حالة البودي الداخلي
● بحالة جيدة جدا	حالة الكهرباء	● لا يوجد ملاحظات	حالة الشاسية
● بحالة ممتازة	حالة التكييف	● بحالة سيئة	حالة الجنوط والكاوتش
● بحالة ممتازة	حالة الصالون	● بحالة جيدة جدا	حالة الزجاج والكشافات

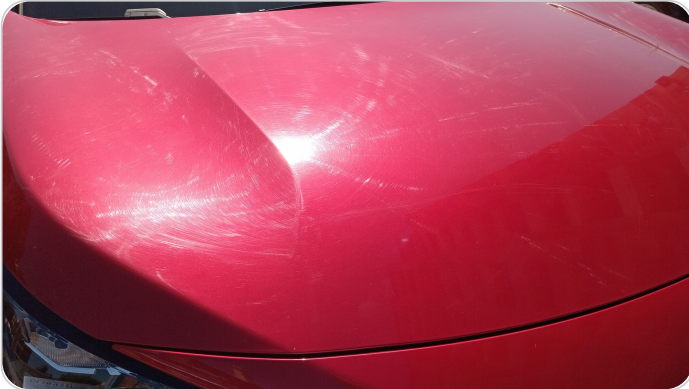
الكبوت : فبريكة (خرابيش)

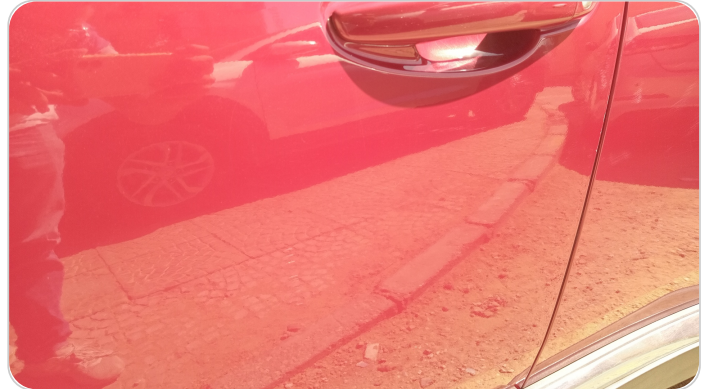
الباب الأمامي شمال : فبريكة (خرابيش)

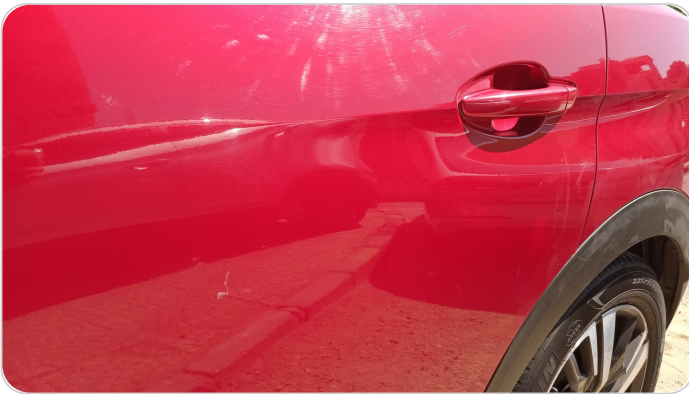
الباب الخلفي شمال : فبريكة (خرابيش)

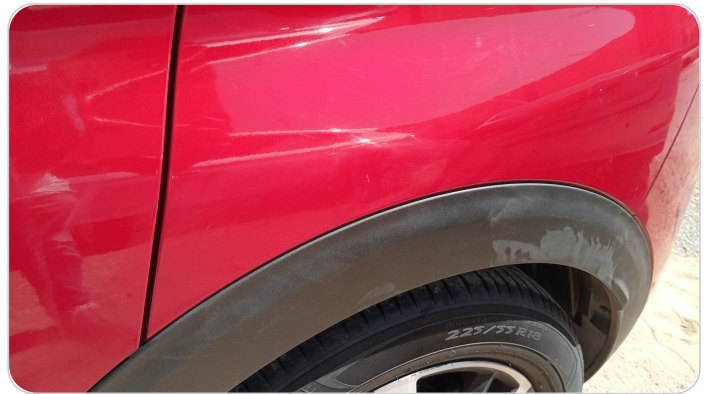
الرفرف الخلفي شمال : فبريكة (خرابيش)

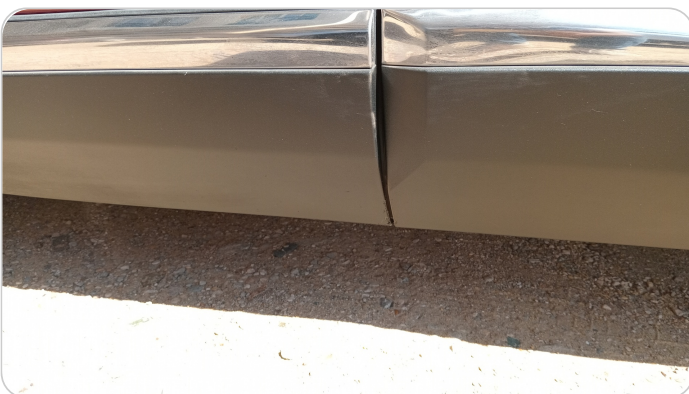
العتب السفلي شمال : فبريكة (خرابيش)

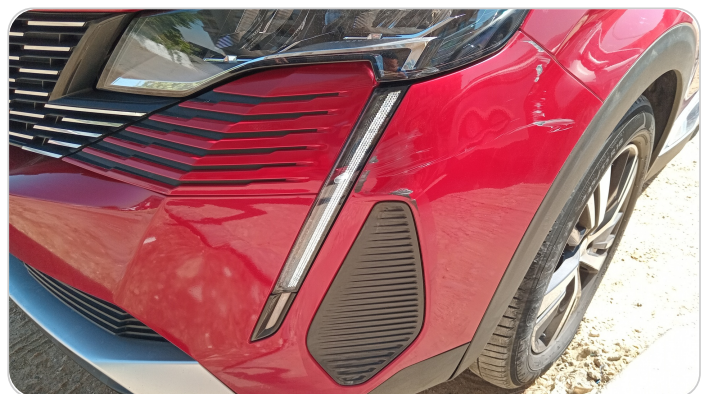
الاكصدام الأمامي : فبريكة (خرابيش)

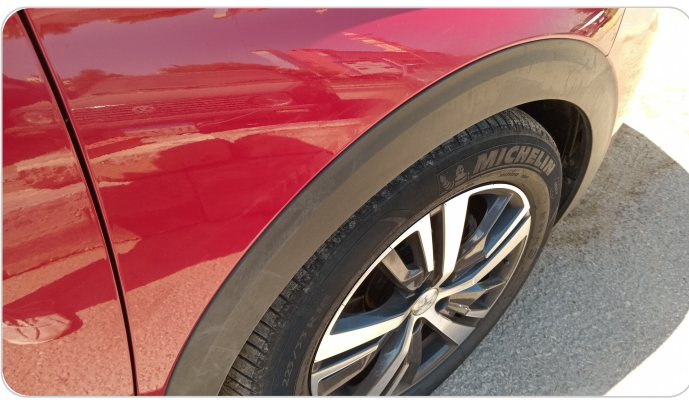
الرفرف الأمامي يمين : فبريكة (خرابيش)

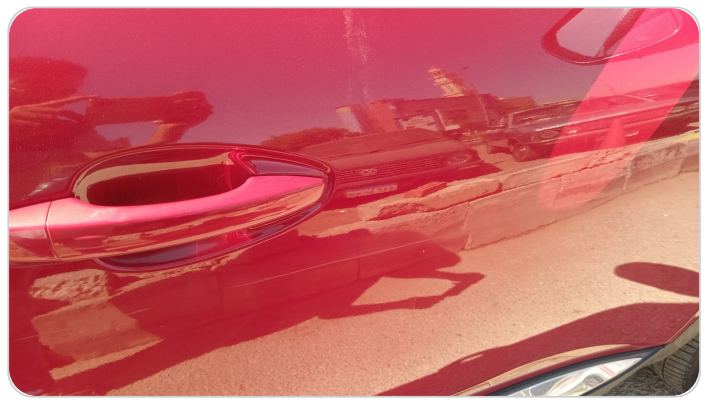
الباب الأمامي يمين : فبريكة (خرابيش)

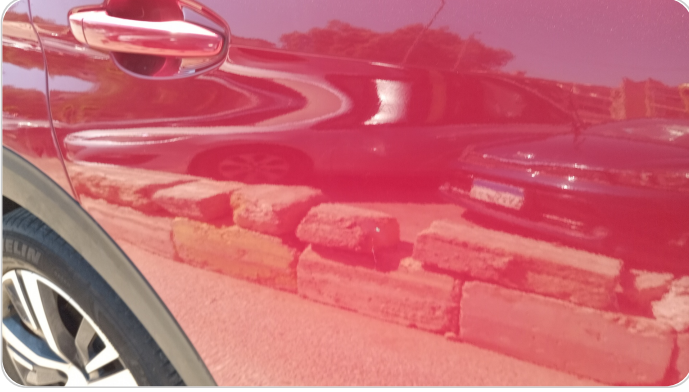
الباب الخلفي يمين : فبريكة (خرابيش)

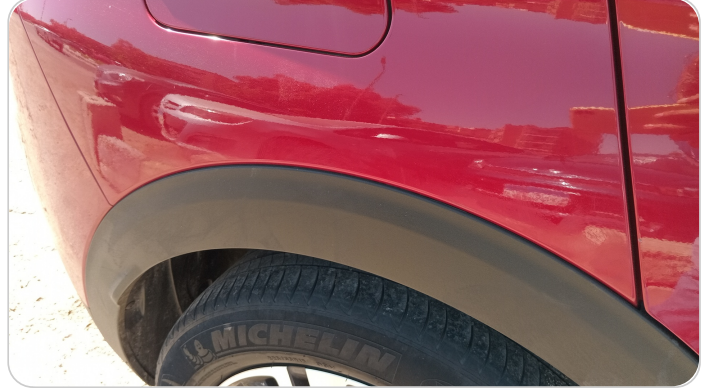
الرفرف الخلفي يمين : فبريكة (خرابيش)

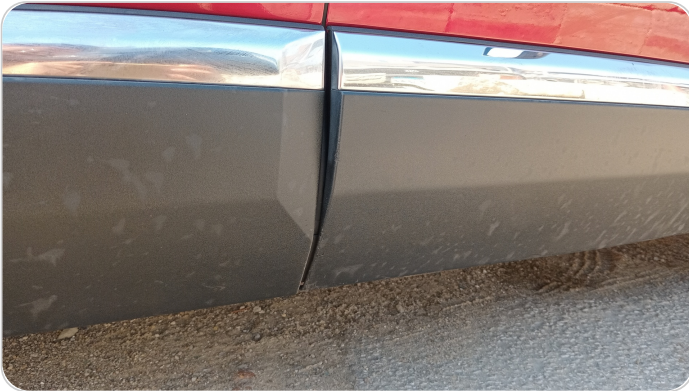
العتب السفلي يمين : فبريكة (خرابيش)

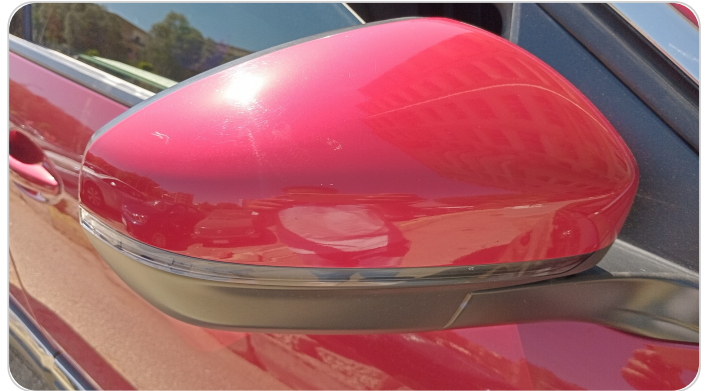
مراية الباب الأمامي يمين : فبريكة (خرابيش)

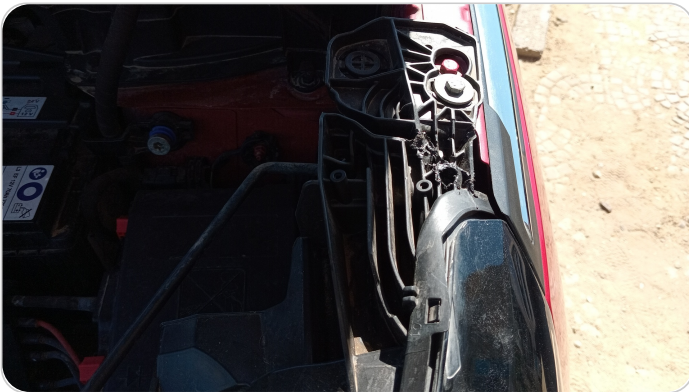
الكشاف الأمامي شمال : كسر في قواعد الكشاف

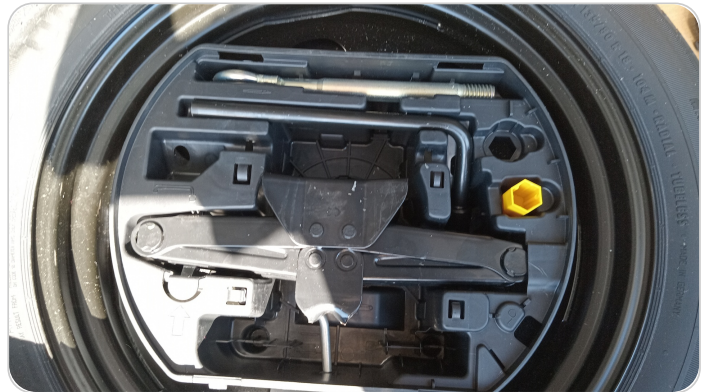
العدة وأدوات الأمان : متوفرة (بحالة جيدة)

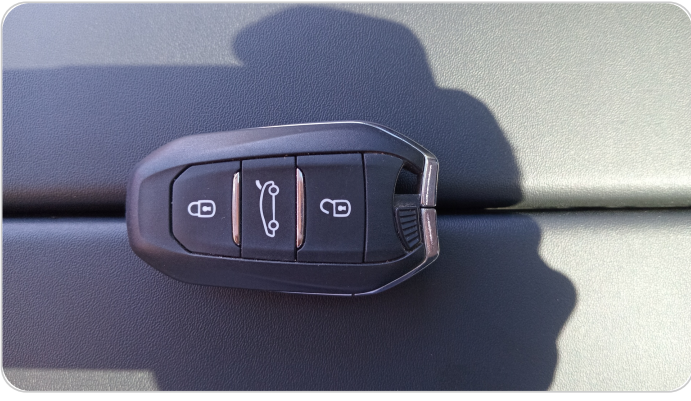
حالة الريموت / المفتاح : يعمل بكفاءة
