بيانات العميل والسيارة			
Citroen C Elysee 2018 1st Category			موديل السيارة
80359	قراءة العداد	فيرانى	اللون
لا يوجد	حظر البيع	لا يوجد	توكيلات
فيصل	المرور	2027-01-12	تاريخ انتهاء الرخصة

ملخص حالة السيارة			
● بحالة ممتازة	حالة الميكانيكا	● فبريكة (يوجد ملاحظات)	حالة البودي الخارجي
● بحالة ممتازة	حالة العفشة	● فبريكة بالكامل	حالة البودي الداخلى
● بحالة ممتازة	حالة الكهرباء	● لا يوجد ملاحظات	حالة الشاسية
● بحالة ممتازة	حالة التكييف	● بحالة جيدة	حالة الجنوط والكاوتش
● بحالة جيدة	حالة الصالون	● بحالة جيدة	حالة الزجاج والكشافات

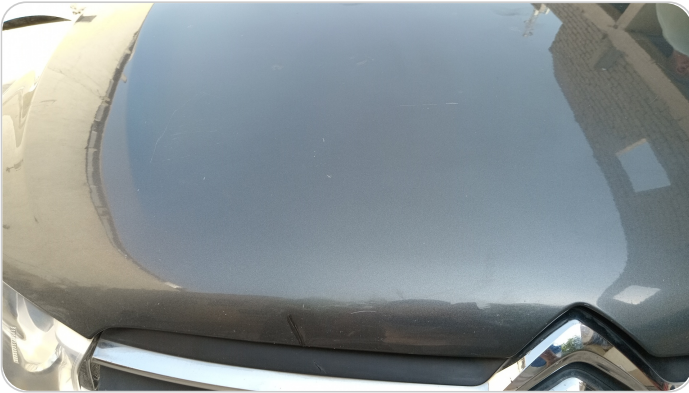
الكبوت : فبريكة (خرايش)

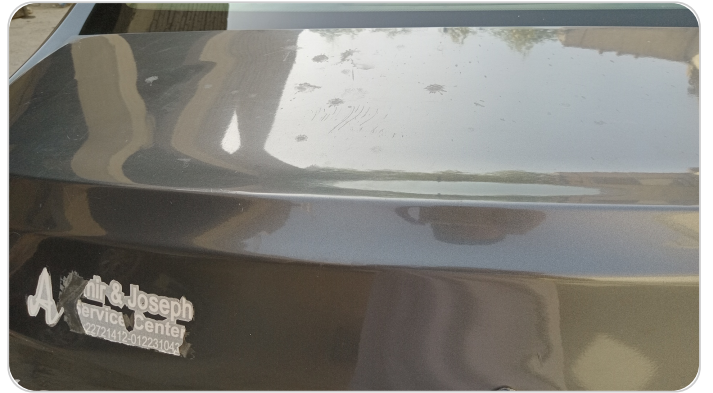
باب الشنطة : فبريكة (خرايش)

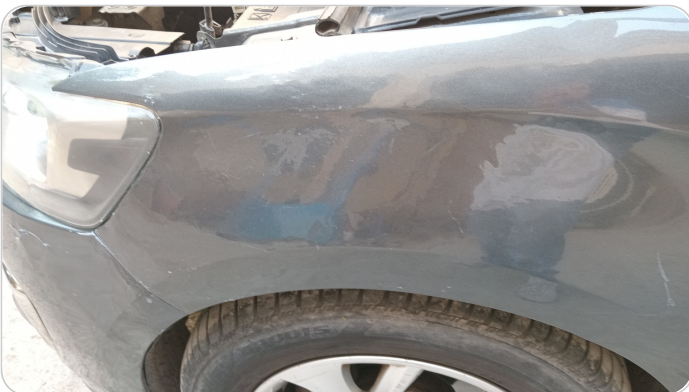
الرفرف الأمامي شمال : فبريكة (سمكره على البارد)

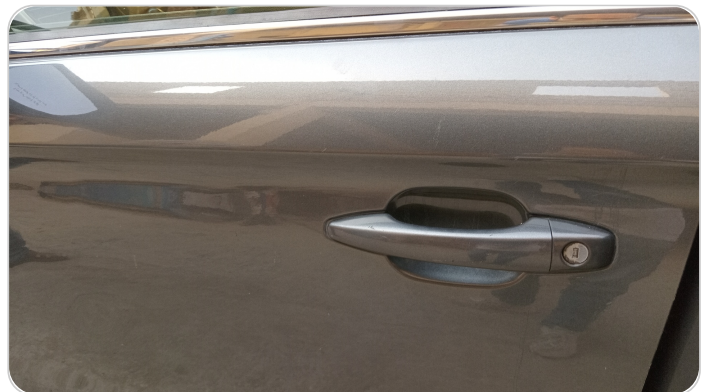
الباب الأمامي شمال : فبريكة (خرايش)

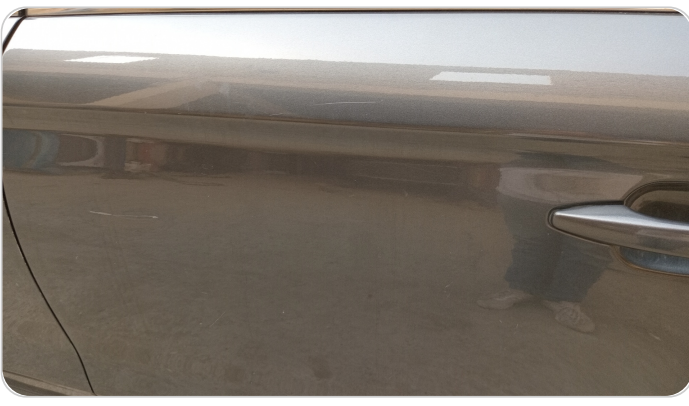
الباب الخلفي شمال : فبريكة (خرابيش)

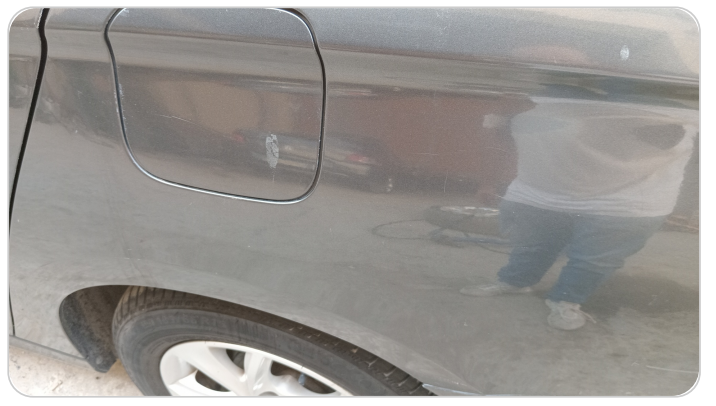
الرفرف الخلفي شمال : فبريكة (خرابيش)

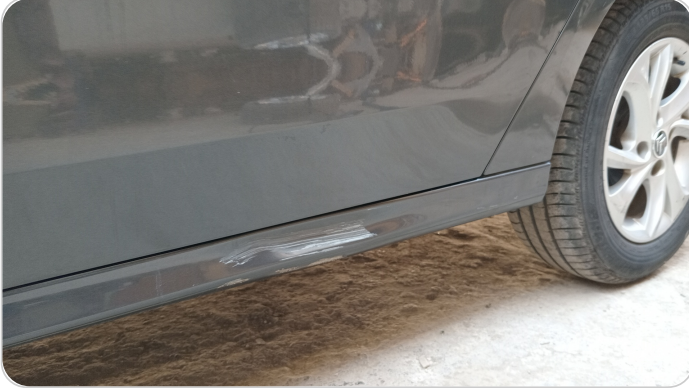
العتب السفلي شمال : فبريكة (خرابيش - خبطات)

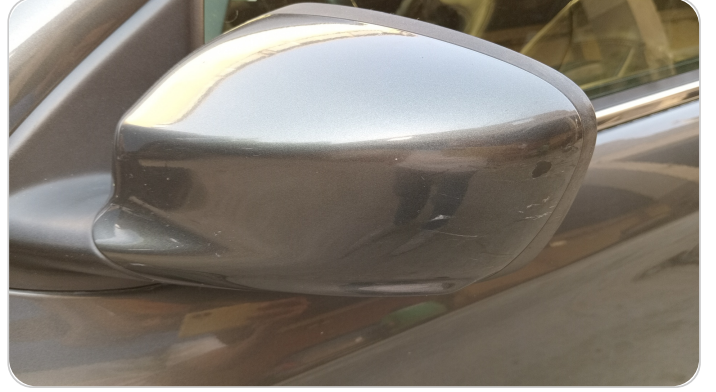
مرآة الباب الأمامي شمال : فبريكة (خرابيش)

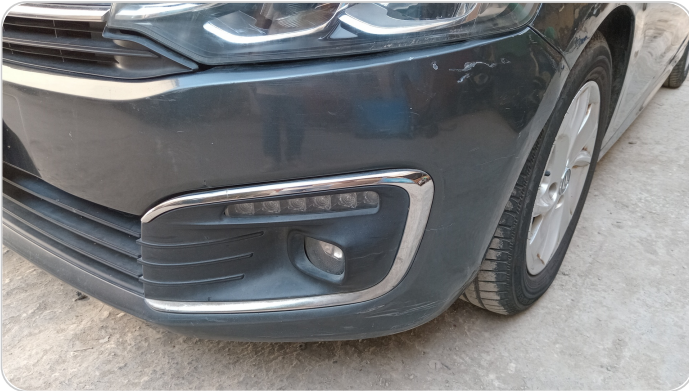
الاكصدام الأمامي : فبريكة (خرابيش - خبطات)

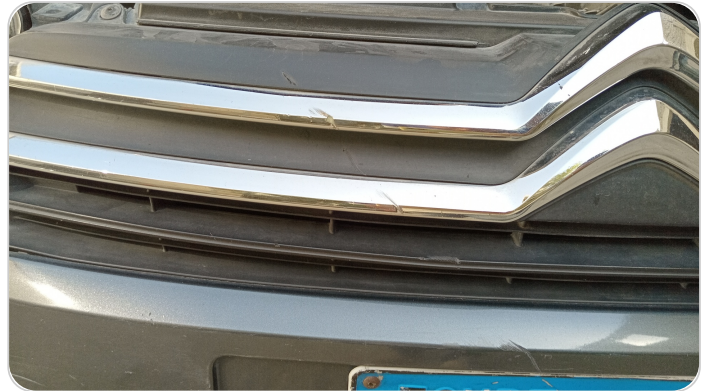
شبكة أمامية : شرخ / كسر

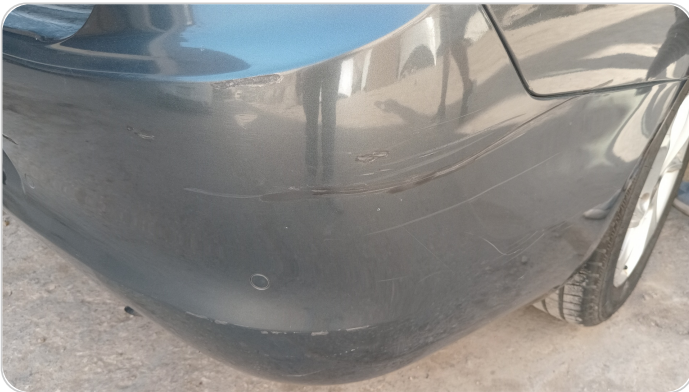
الاكصدام الخلفي : فبريكة (خرابيش)

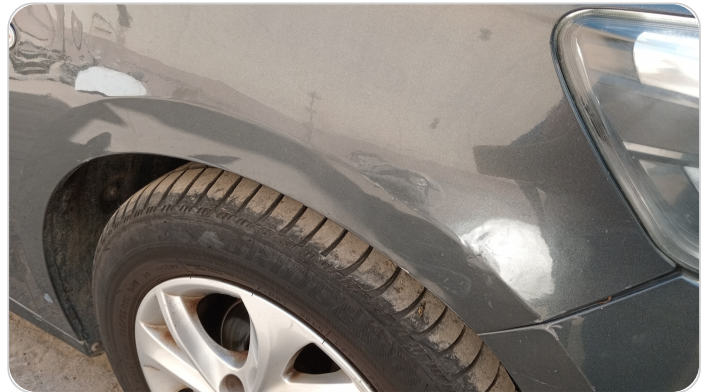
الرفرف الأمامي يمين : فبريكة (خبطات)

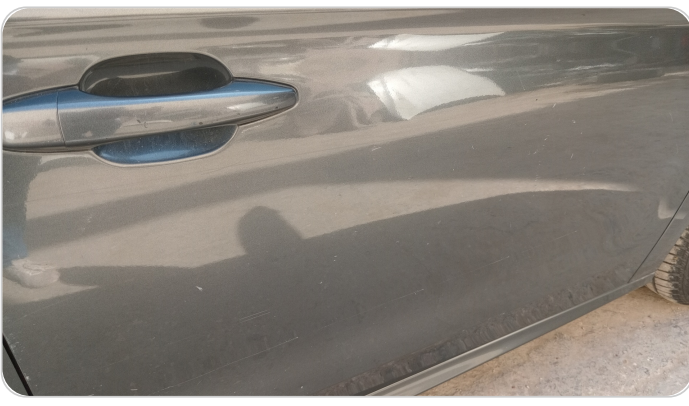
الباب الأمامي يمين : فبريكة (خرابيش)

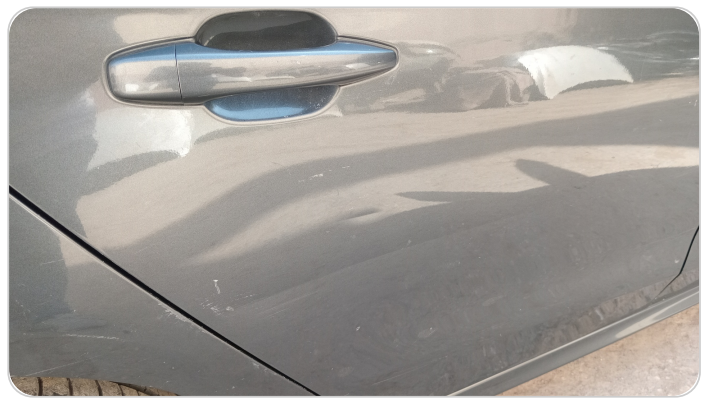
الباب الخلفي يمين : فبريكة (خرابيش)

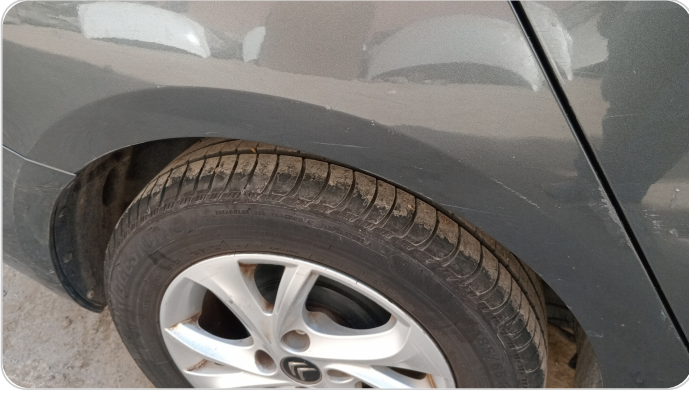
الرفرف الخلفي يمين : فبريكة (خرابيش)

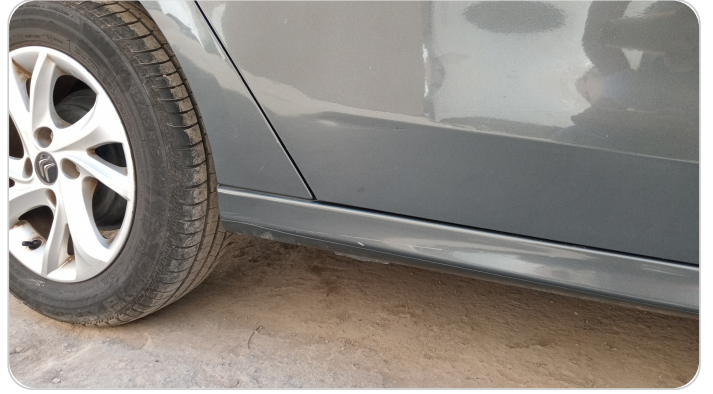
العتب السفلي يمين : فبريكة (خرابيش)

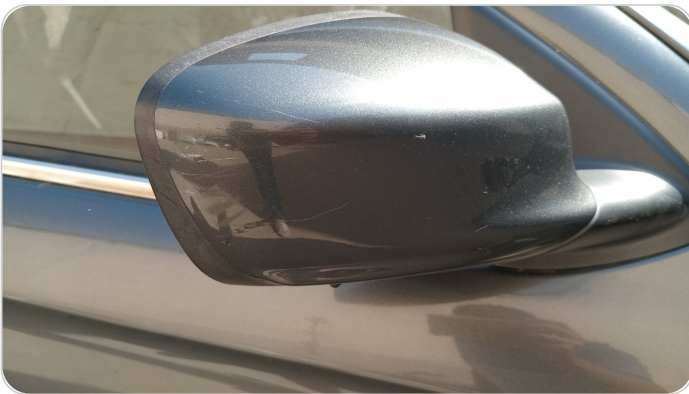
مراية الباب الأمامي يمين : فبريكة (خرابيش)

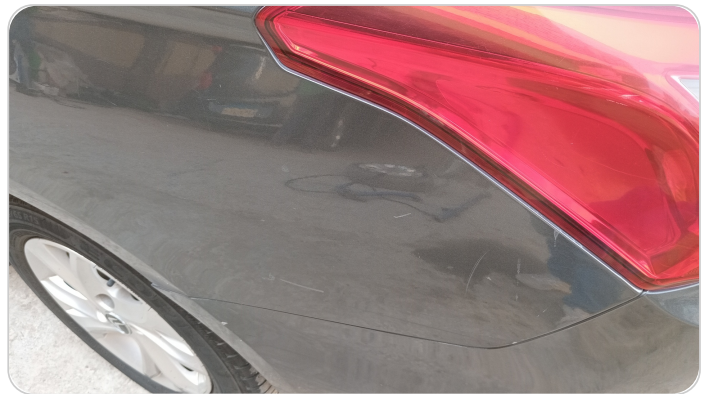
الرفرف الخلفي شمال : فبريكة (خرابيش - خبطات)

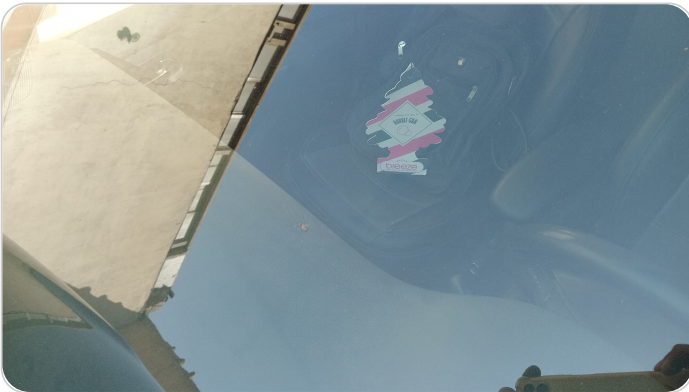
زجاج السيارة الأمامي : نقرة

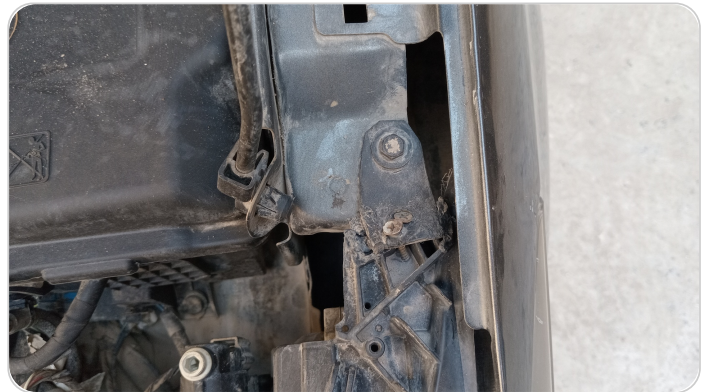
الكشاف الأمامي شمال : كسرفي قواعد الكشاف

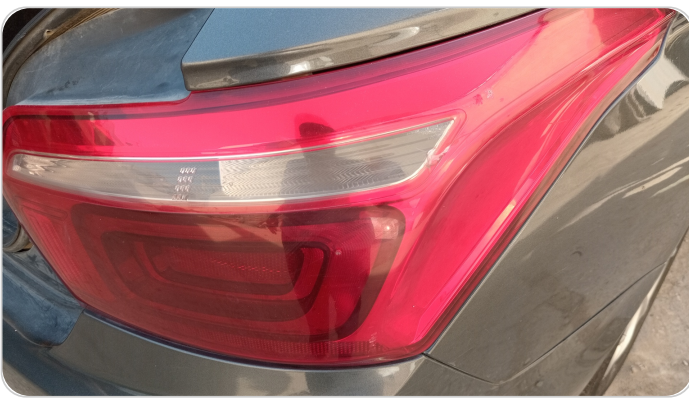
ملاحظات أخرى	باغات الكشافات الاماميه مصفره

الكشاف الخلفي يمين : كسر بالباغة

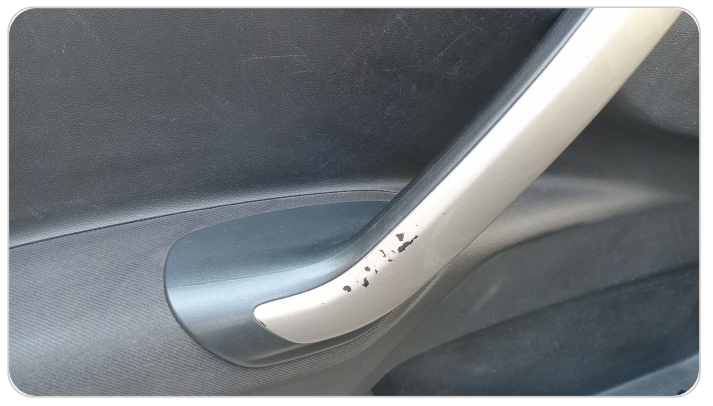
فرش الباب الأمامي شمال : قطع/كسر/شرخ/تلف

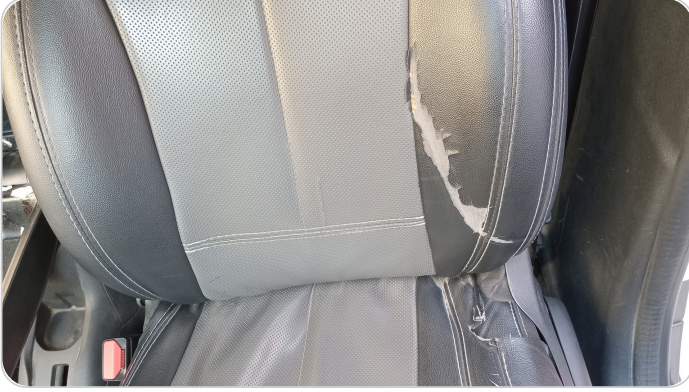
فرش كرسي أمامي شمال : قطع /كسر / شرخ /تلف

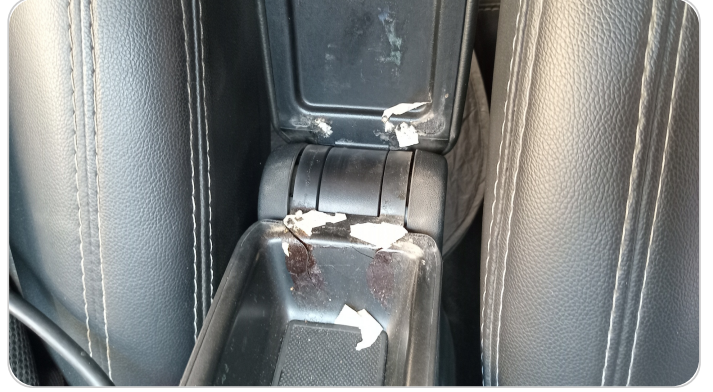
الكونسول الوسط : قطع /كسر / شرخ /تلف

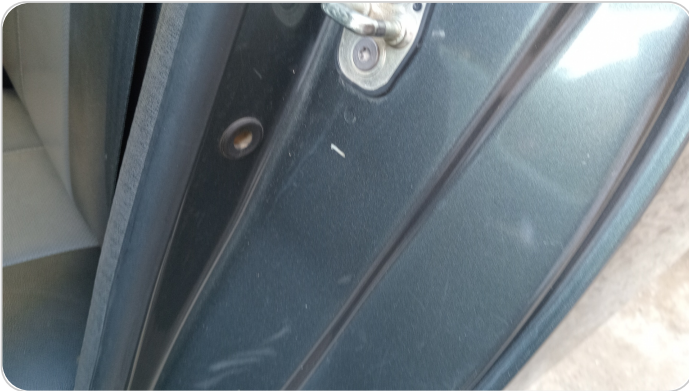
دواخل وقوائم باب الخلفي شمال : فبريكة (خرابيش)

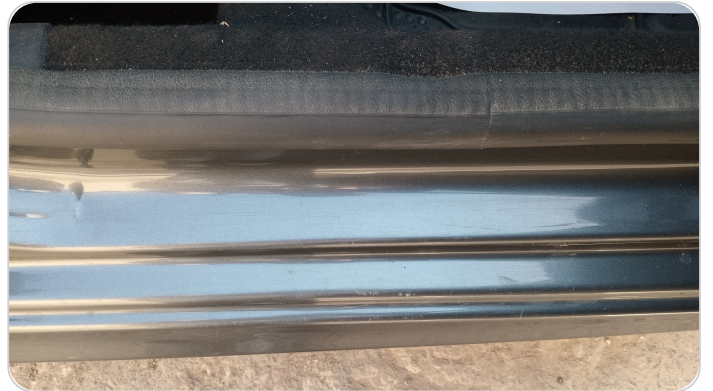
دواخل وقوائم باب أمامي يمين : فبريكة (خرابيش)

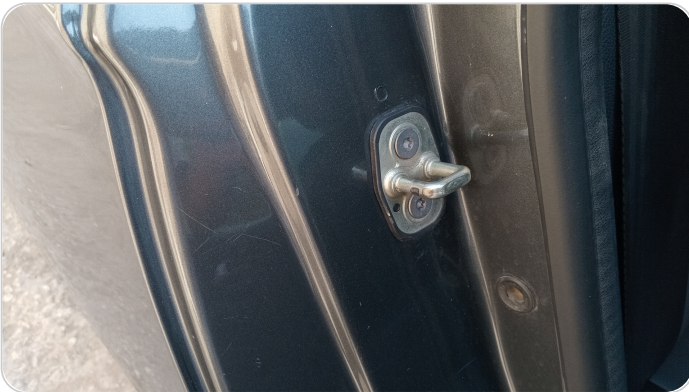
دواخل وقوائم باب خلفي يمين : فبريكة (خرابيش)

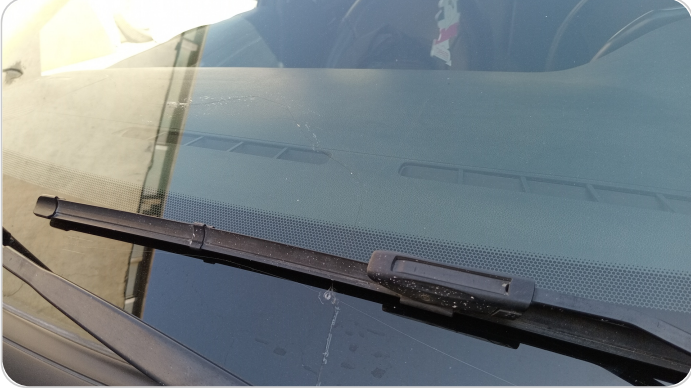
زجاج السيارة الأمامي : شروخ أو كسور
