بيانات العميل والسيارة			
Seat Arona 2019 2nd Category			موديل السيارة
100494	قراءة العداد	نحاسي	اللون
لا يوجد	حظر البيع	لا يوجد	توكيلات
الشروق	المرور	2026-09-09	تاريخ انتهاء الرخصة

ملخص حالة السيارة			
● بحالة ممتازة	حالة الميكانيكا	● رش في بعض أجزاء السيارة	حالة البودي الخارجي
● بحالة ممتازة	حالة العفشة	● فبريكة بالكامل	حالة البودي الداخلي
● بحالة جيدة جدا	حالة الكهرباء	● لا يوجد ملاحظات	حالة الشاسية
● بحالة ممتازة	حالة التكييف	● بحاله مقبولة	حالة الجنوط والكاوتش
● بحالة جيدة جدا	حالة الصالون	● بحالة جيدة جدا	حالة الزجاج والكشافات

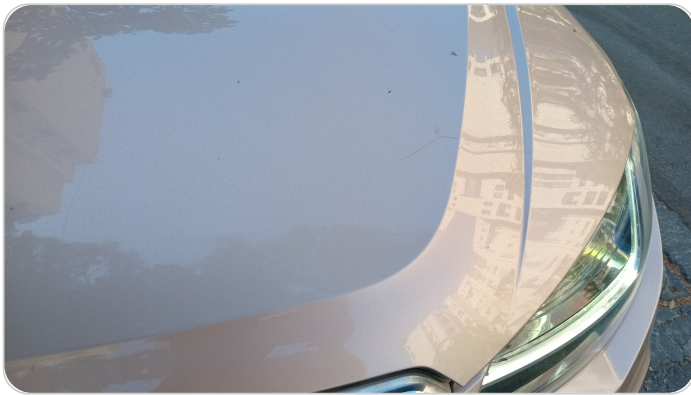
الكبوت : فبريكة (خرايش)

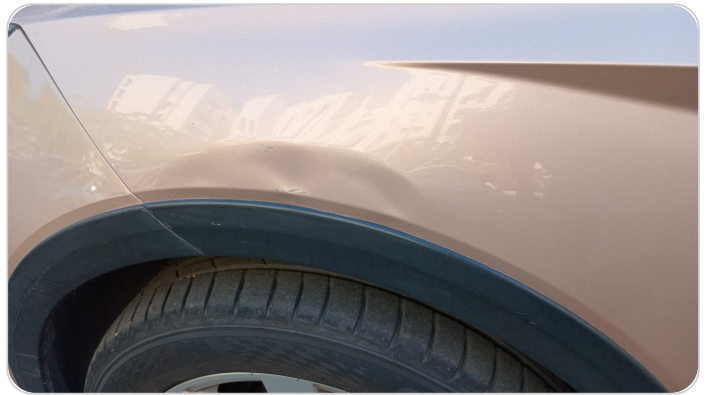
الرفرف الأمامي شمال : فبريكة (خرايش - خبطات)

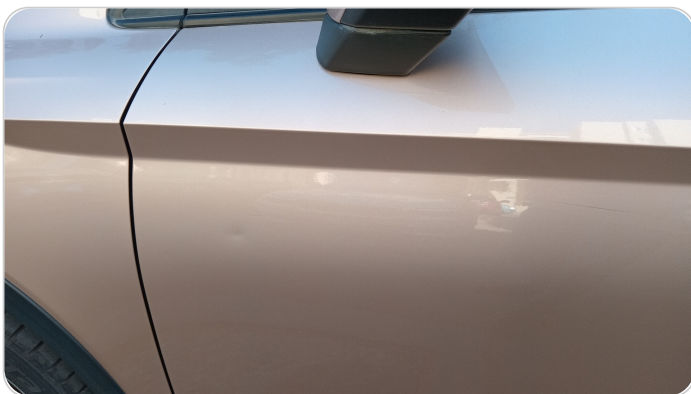
الباب الأمامي شمال : فبريكة (خرايش)

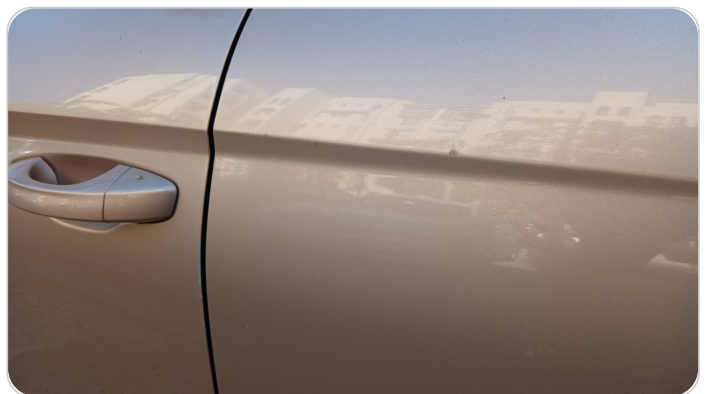
الباب الخلفي شمال : رش بدون معجون (خرايش)

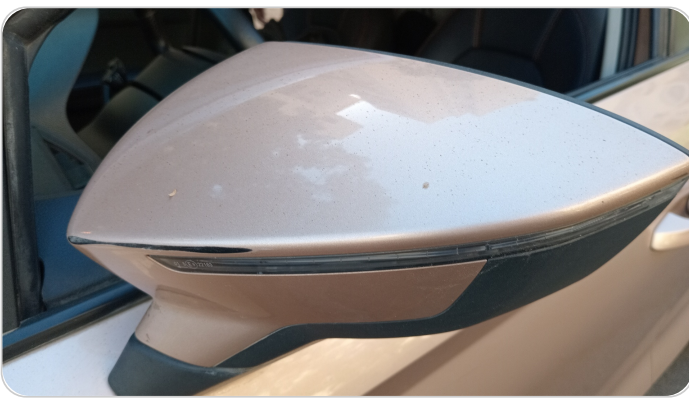
مراية الباب الأمامي شمال : فبريكة (خرابيش)

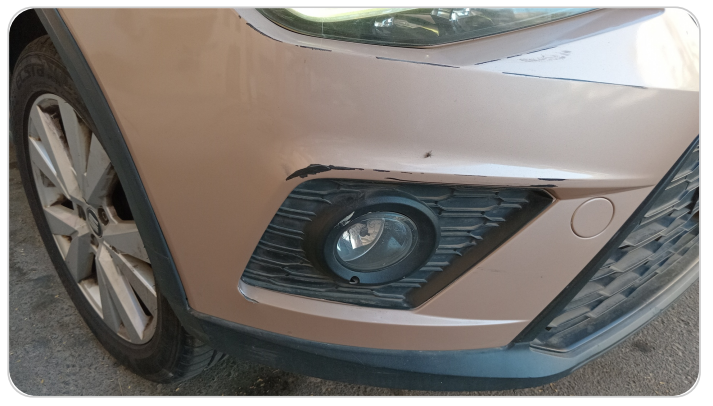
الاكصدام الأمامي : رش مع معجون (خرابيش)

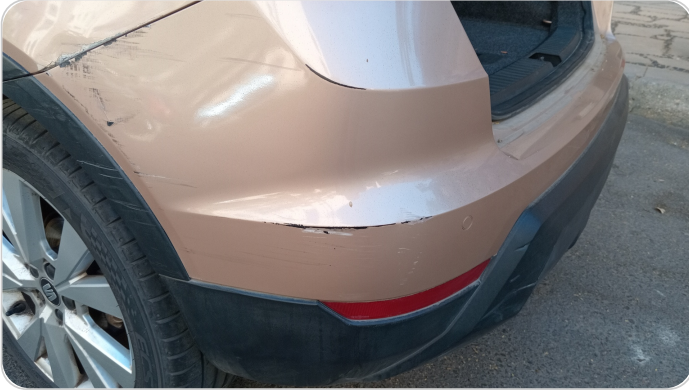
الاكصدام الخلفي : رش مع معجون (خرابيش)

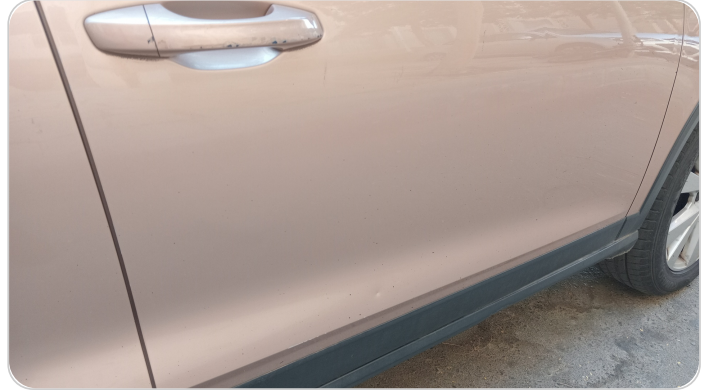
الباب الأمامي يمين : فبريكة (خرابيش - خبطات)

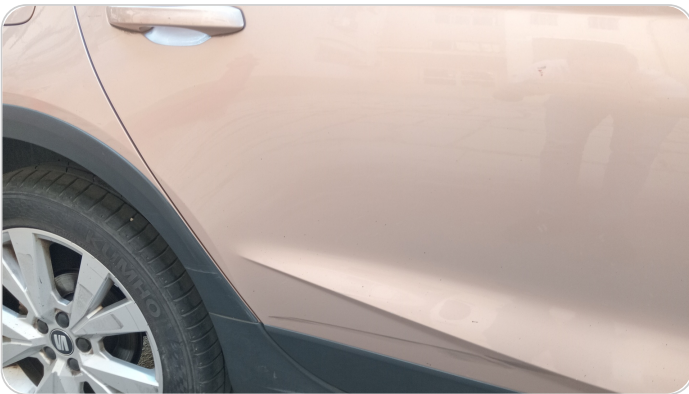
الباب الخلفي يمين : فبريكة (خرابيش - خبطات)

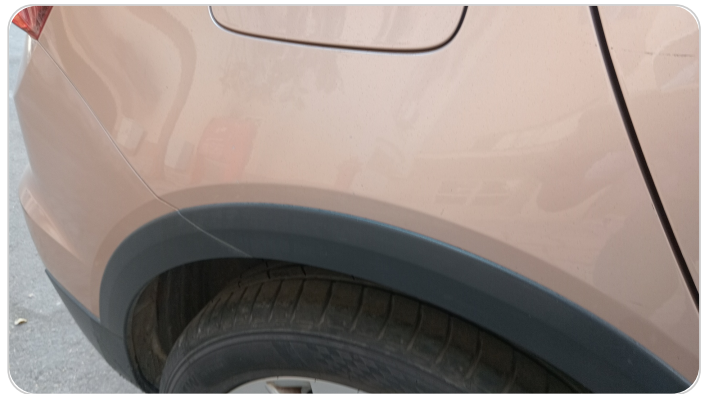
الرفرف الخلفي يمين : فبريكة (خرابيش)

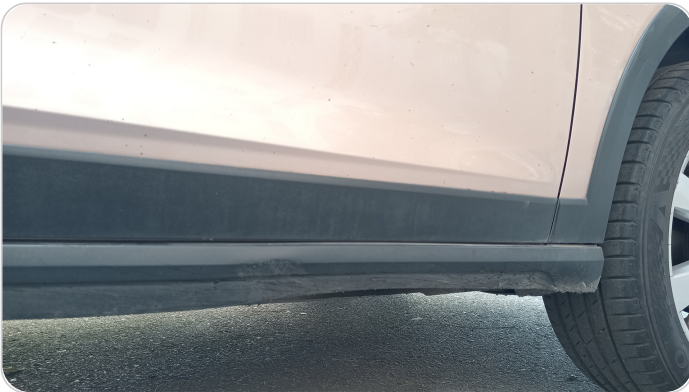
العتب السفلي يمين : فبريكة (خرابيش)

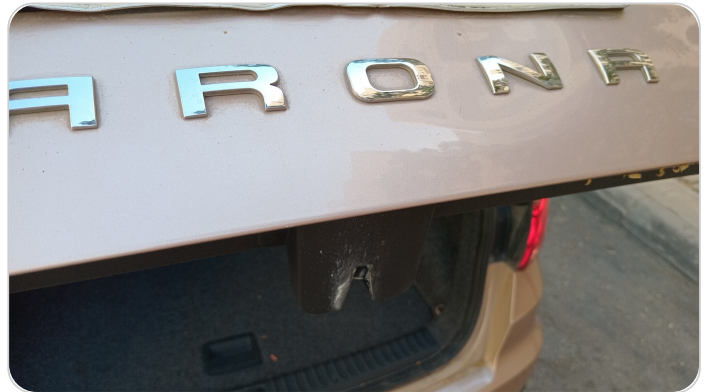
باب الشنطة : فبريكة (خبطات)

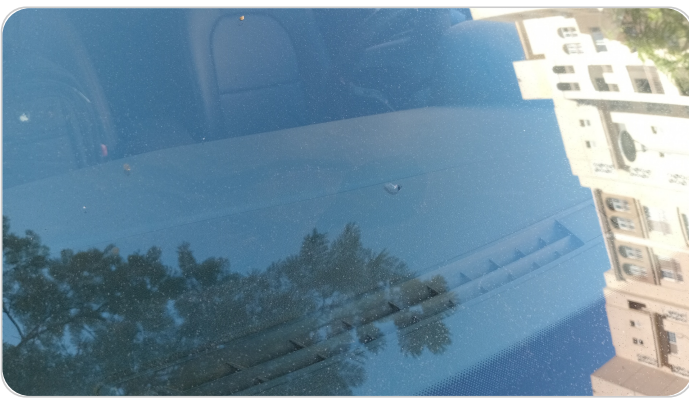
زجاج السيارة الأمامي : نقرة

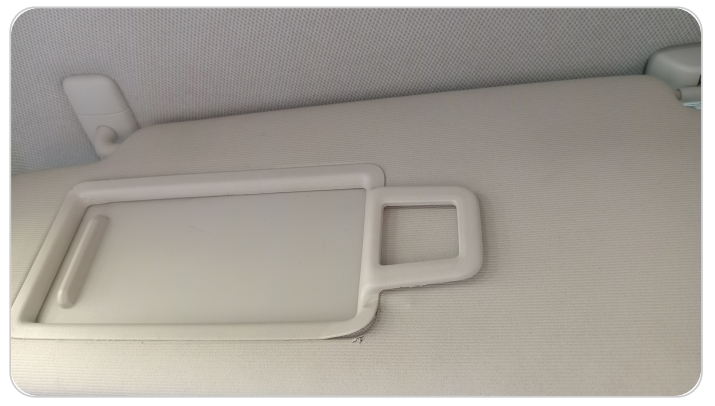
شماسات أمامية : تلف في الشمال

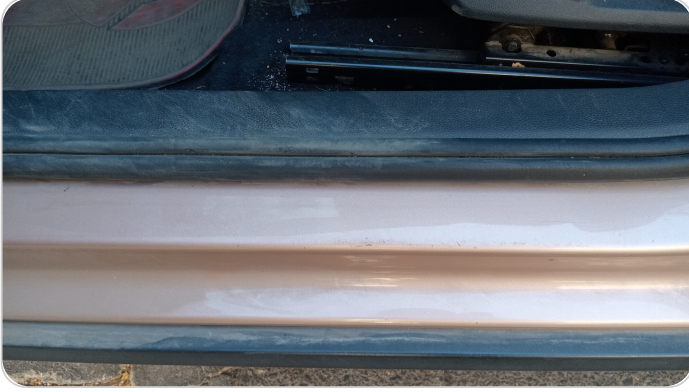
دواخل وقوائم باب الأمامي شمال : فبريكة (خرابيش)

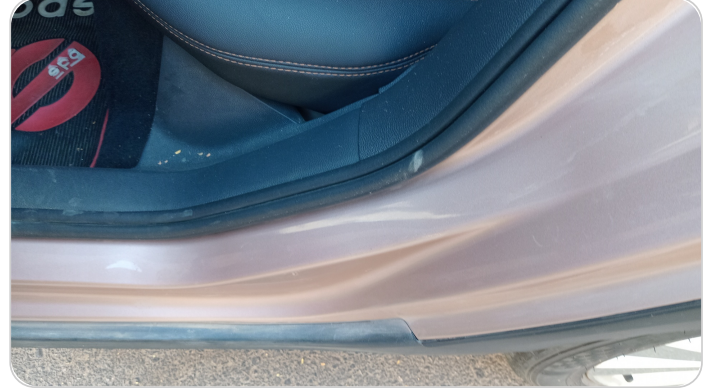
دواخل وقوائم باب الخلفي شمال : فبريكة (خرابيش)

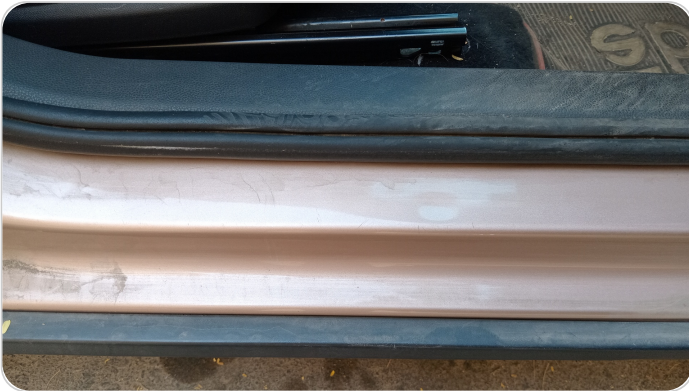
دواخل وقوائم باب أمامي يمين : فبريكة (خرابيش)

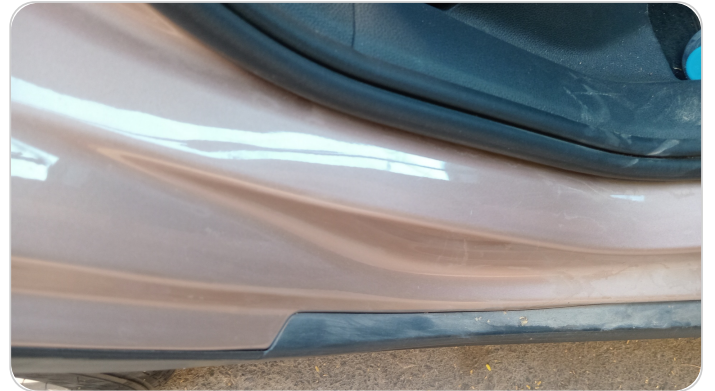
دواخل وقوائم باب خلفي يمين : فبريكة (خرابيش)
