بيانات العميل والسيارة			
Peugeot 3008 2019 2nd Category			موديل السيارة
188318	قراءة العداد	أحمر	اللون
لا يوجد	حظر البيع	لا يوجد	توكيلات
النزهة	المرور	2025-01-05	تاريخ انتهاء الرخصة

ملخص حالة السيارة			
● بحالة جيدة جدا	حالة الميكانيكا	● فبريكة (يوجد ملاحظات)	حالة البودي الخارجي
	حالة العفشة	● فبريكة بالكامل	حالة البودي الداخلي
● بحالة ممتازة	حالة الكهرباء	● لا يوجد ملاحظات	حالة الشاسية
● بحالة ممتازة	حالة التكييف	● بحاله مقبولة	حالة الجنوط والكاوتش
● بحالة جيدة	حالة الصالون	● بحالة جيدة	حالة الزجاج والكشافات

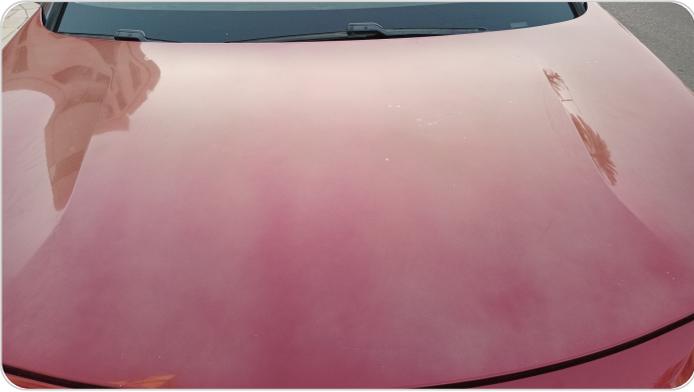
الكبوت : فبريكة (خرابيش)

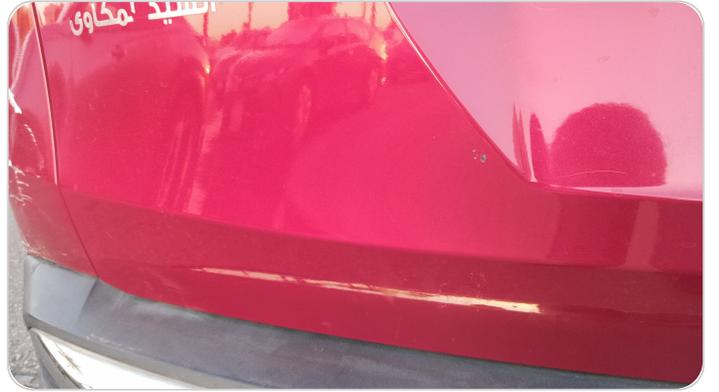
باب الشنطة : فبريكة (خرابيش)

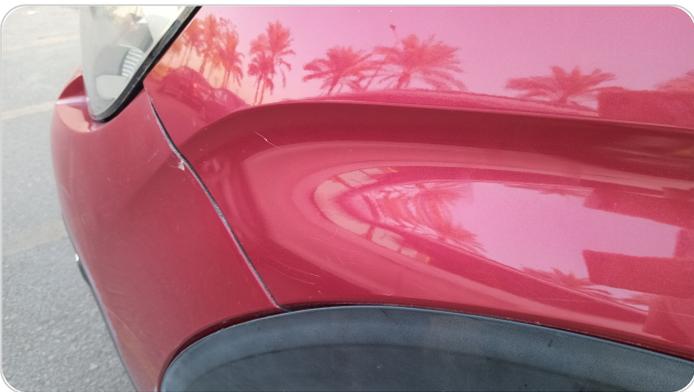
الرفرف الأمامي شمال : فبريكة (خرابيش)

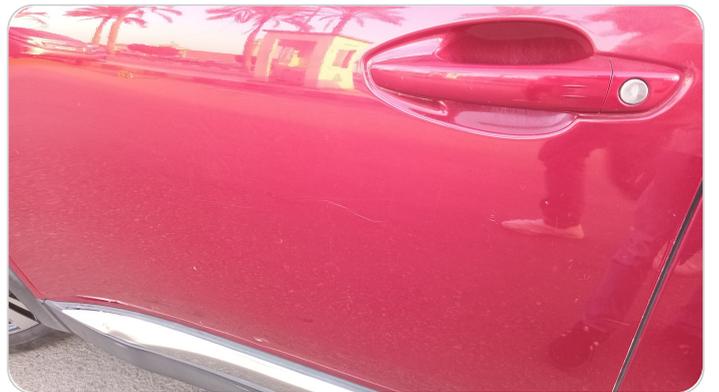
الباب الأمامي شمال : فبريكة (خرابيش)

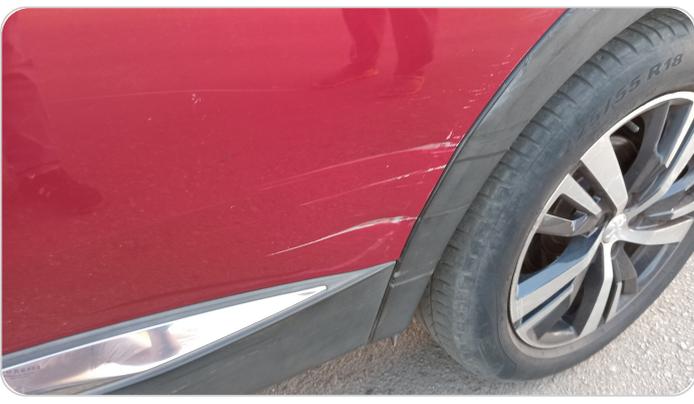
الباب الخلفي شمال : فبريكة (خرايش - خبطات)

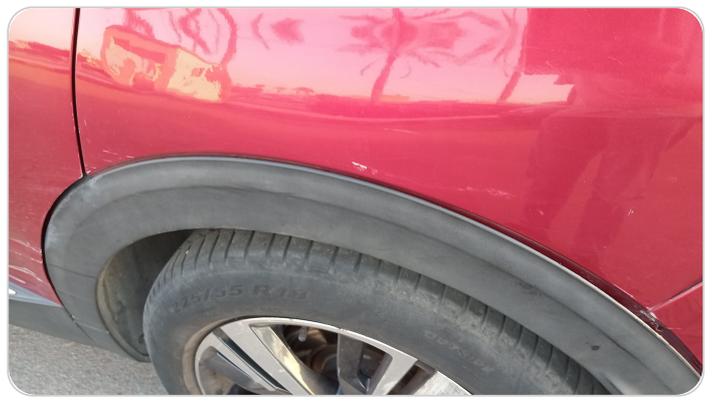
الرفرف الخلفي شمال : فبريكة (خرايش - خبطات)

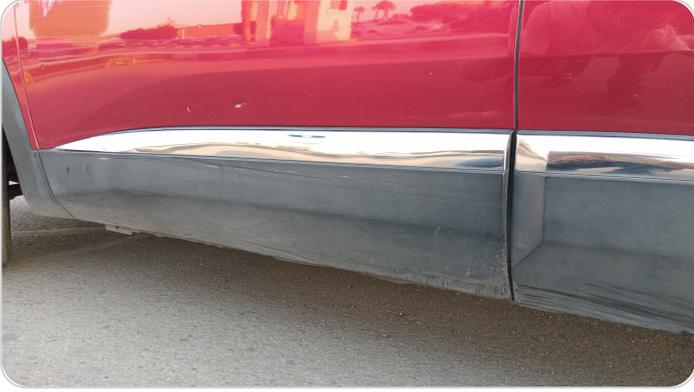
العتب السفلي شمال : فبريكة (خرايش)

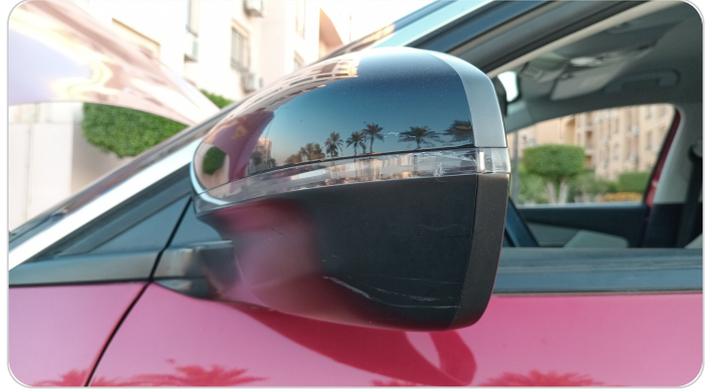
مرآة الباب الأمامي شمال : فبريكة (خرايش)

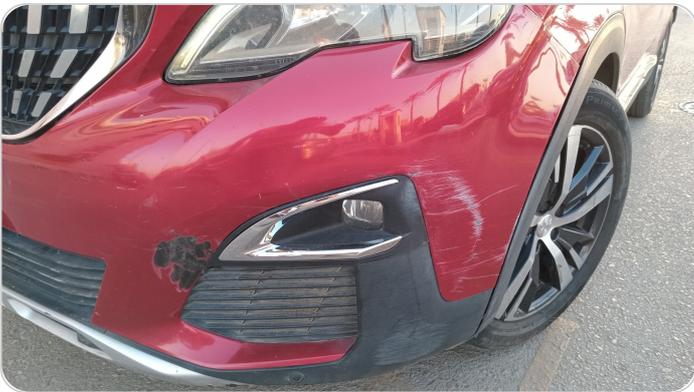
الكصدام الأمامي : فبريكة (خرايش - خبطات)

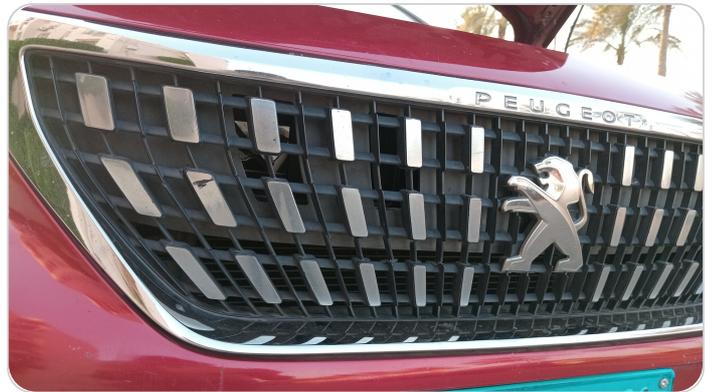
شبكة أمامية : الدهان / النيكل (متآكل)

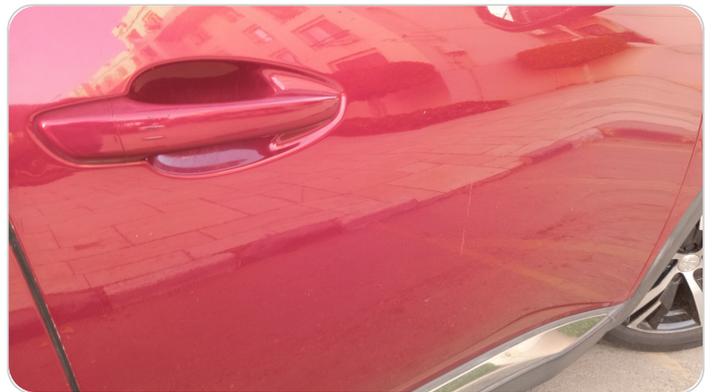
الباب الأمامي يمين : فبريكة (خرايش)

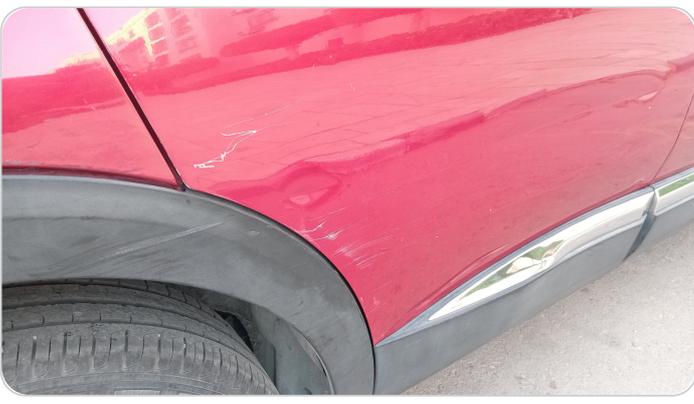
الباب الخلفي يمين : فبريكة (خرابيش)

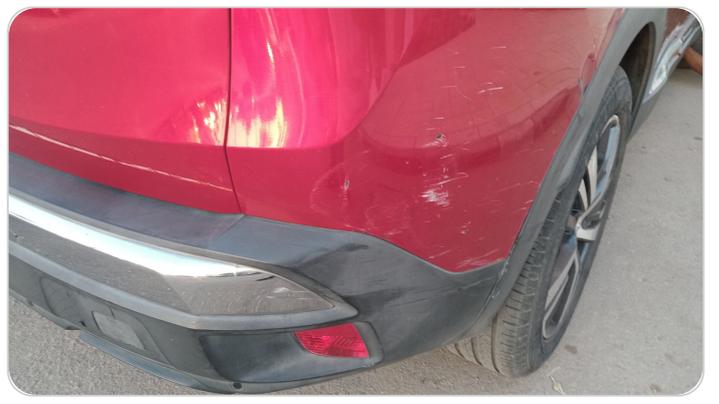
الاكصدام الخلفي : فبريكة (خرابيش - خبطات)

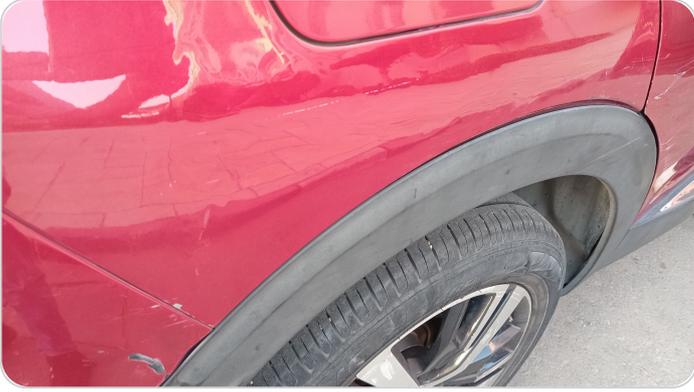
الرفرف الخلفي يمين : فبريكة (خرابيش - خبطات)

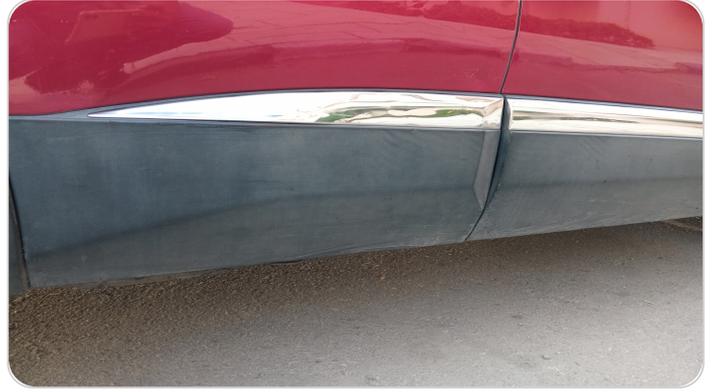
العتب السفلي يمين : فبريكة (خرابيش)

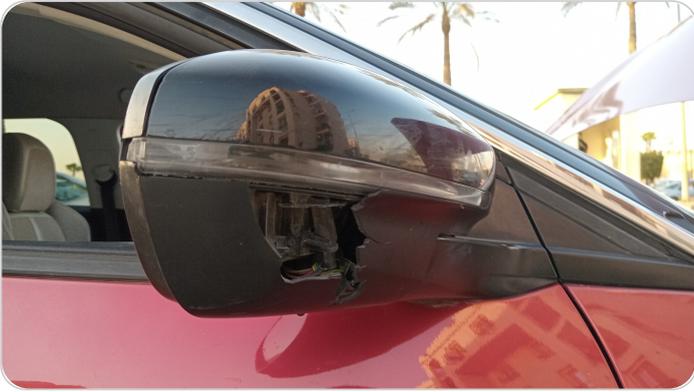
مراية الباب الأمامي يمين : كسر في الغطاء

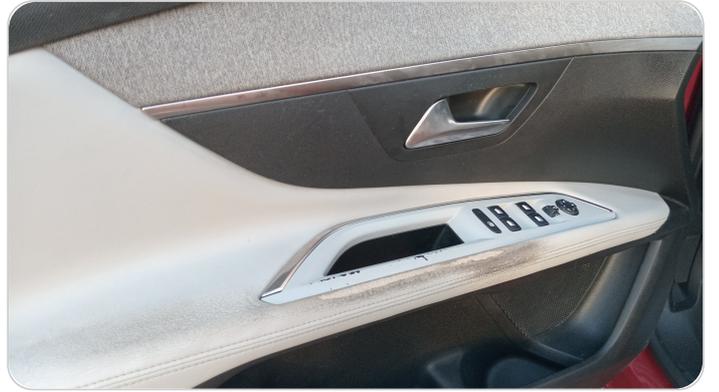
فرش الباب الأمامي شمال : قطع/كسر/شرخ/تلف

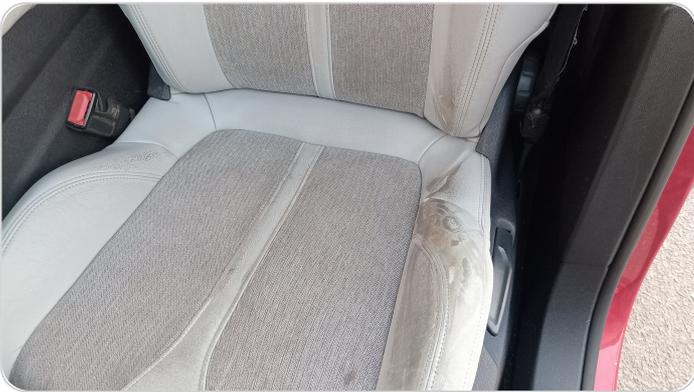
فرش كرسي أمامي شمال : قطع / كسر / شرخ / تلف

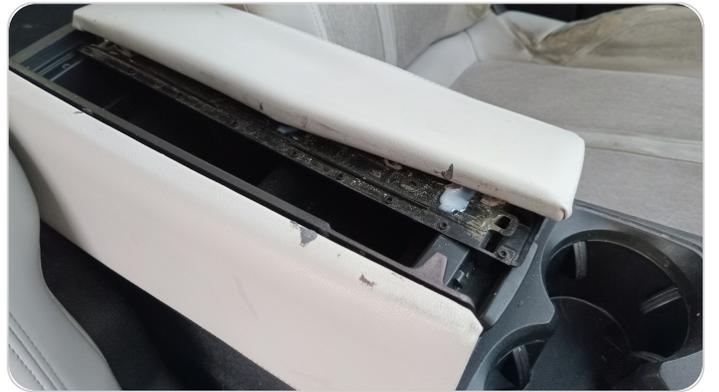
الكونسول الوسط : قطع / كسر / شرخ / تلف

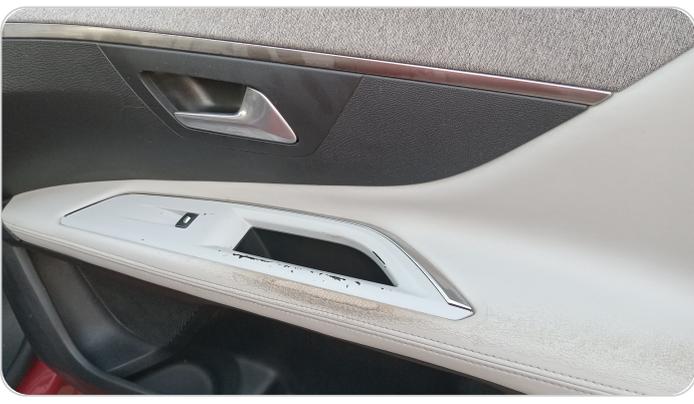
فرش الباب الأمامي يمين : قطع / كسر / شرخ / تلف

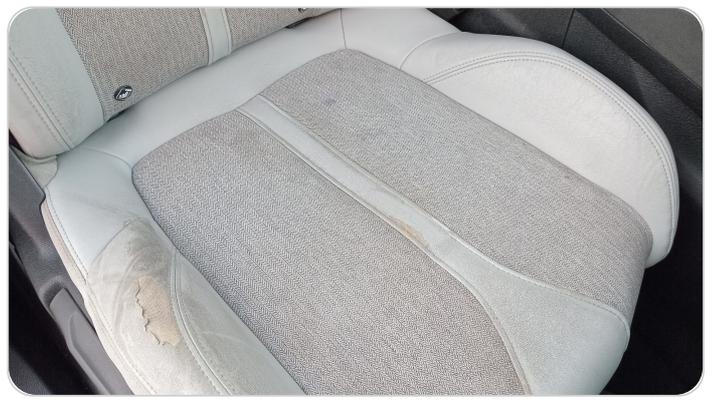
فرش كرسي أمامي يمين : قطع / كسر / شرخ / تلف

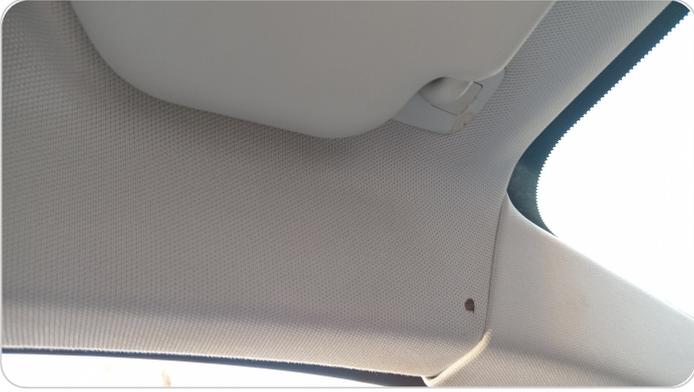
فرش السقف : قطع / كسر / شرخ / تلف

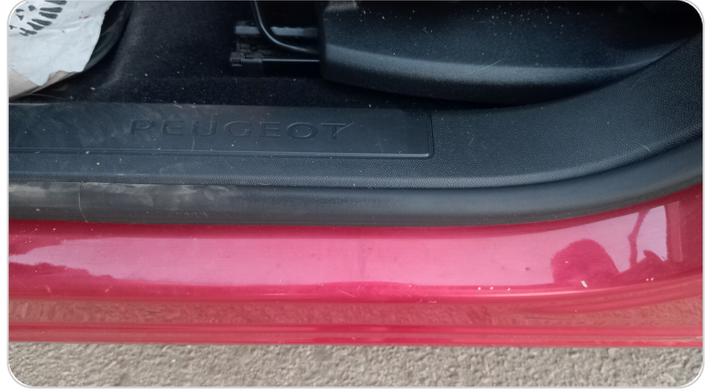
دواخل وقوائم باب الأمامي شمال : فبريكة (خرابيش)

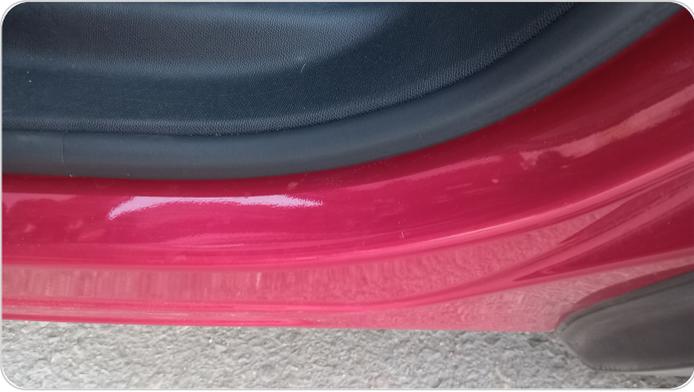
دواخل وقوائم باب الخلفي شمال : فبريكة (خرابيش)

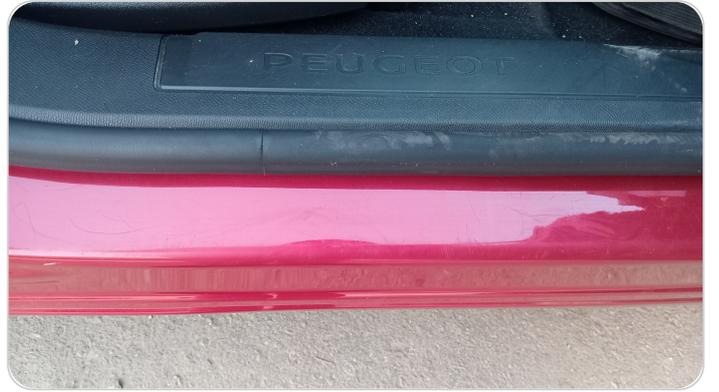
دواخل وقوائم باب أمامي يمين : فبريكة (خرابيش)

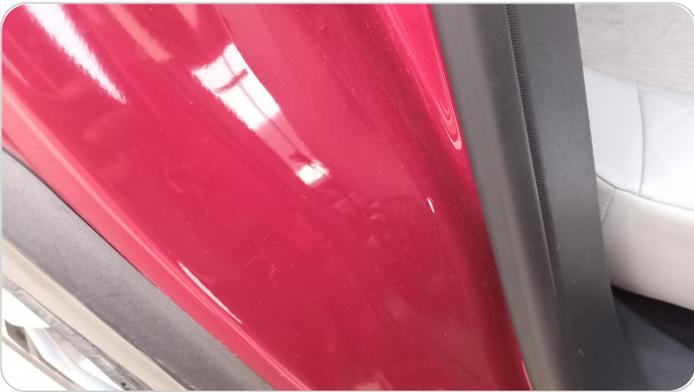
دواخل وقوائم باب خلفي يمين : فبريكة (خرابيش)

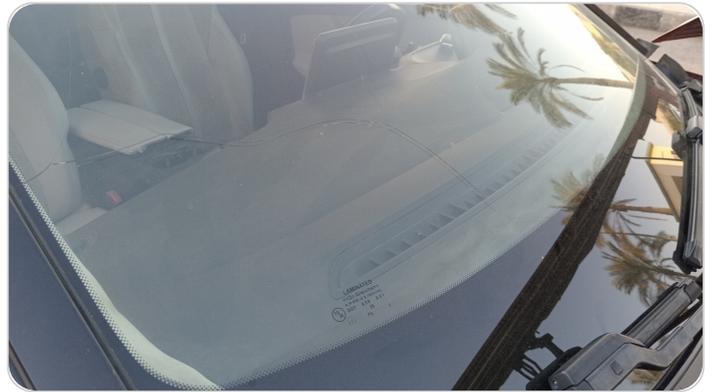
زجاج السيارة الأمامي : شروخ أو كسور

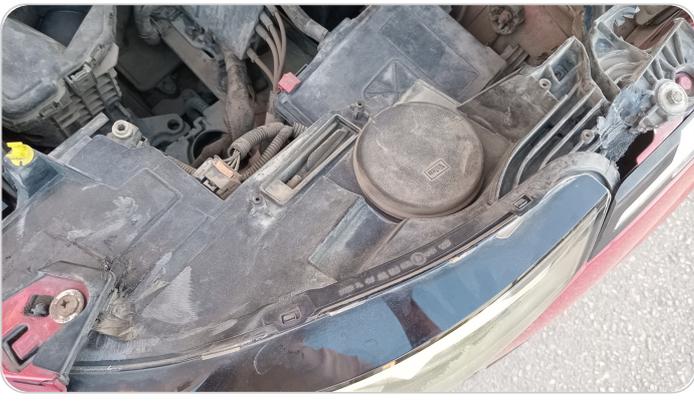
الكشاف الأمامي شمال : كسر في قواعد الكشاف

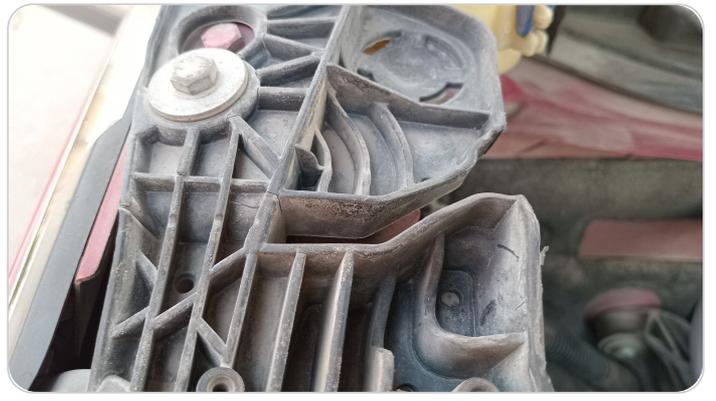
الكشاف الأمامي يمين : كسر في قواعد الكشاف

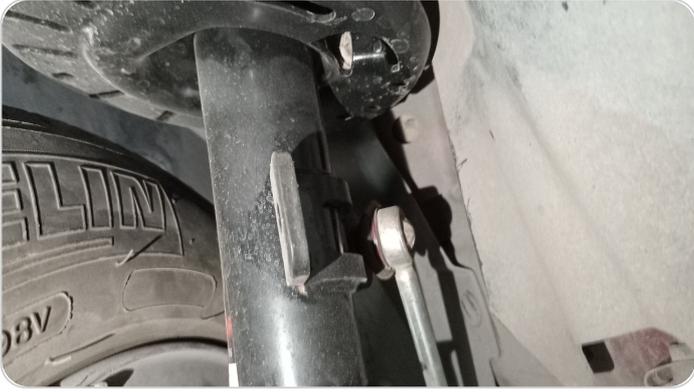
ذراع الميزان : تشققات (كاوتش الميزان)

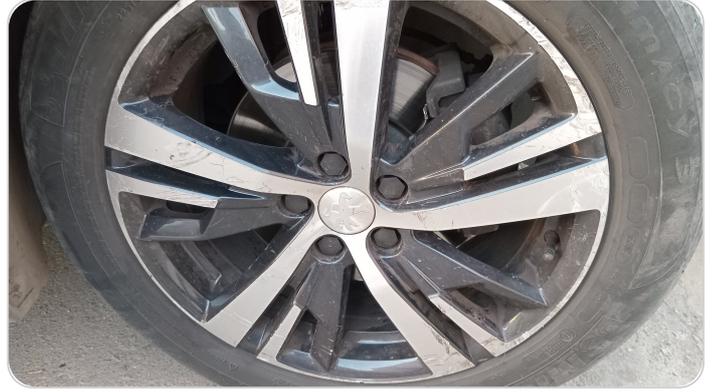
حالة الجنوط الأمامي : تجريحات بسيطة

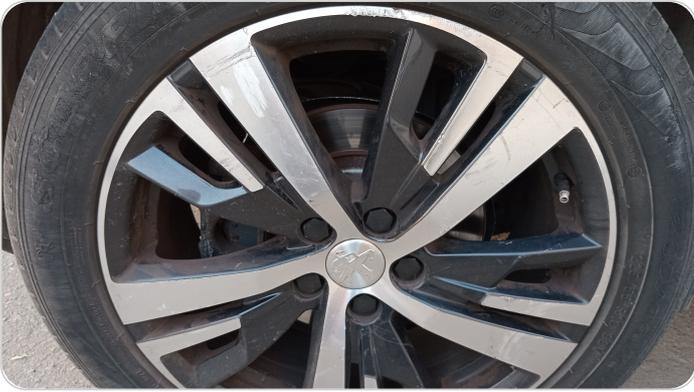
حالة الجنوط الخلفي : تجريحات بسيطه

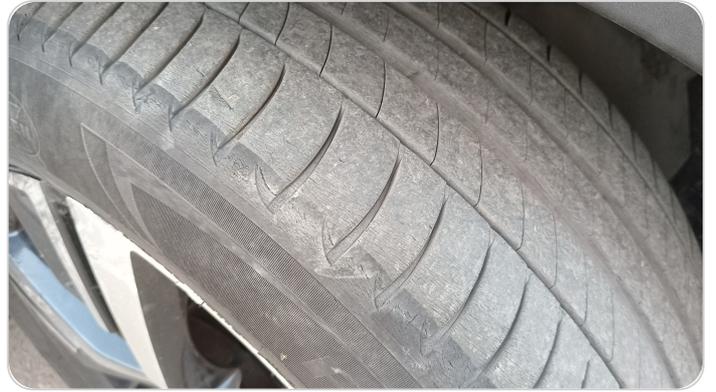
حالة الكاوتش الأمامي : النقشة متآكلة

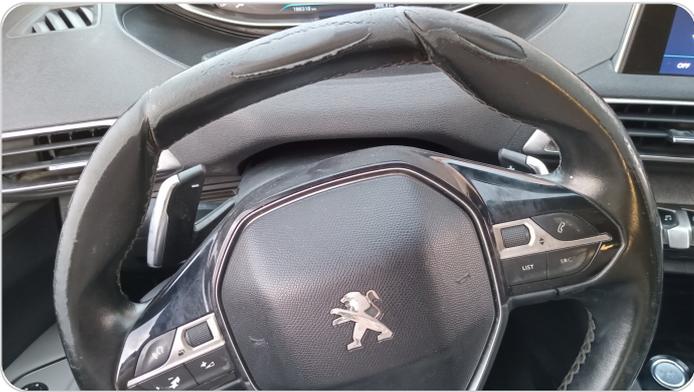
الطاره : متاكله

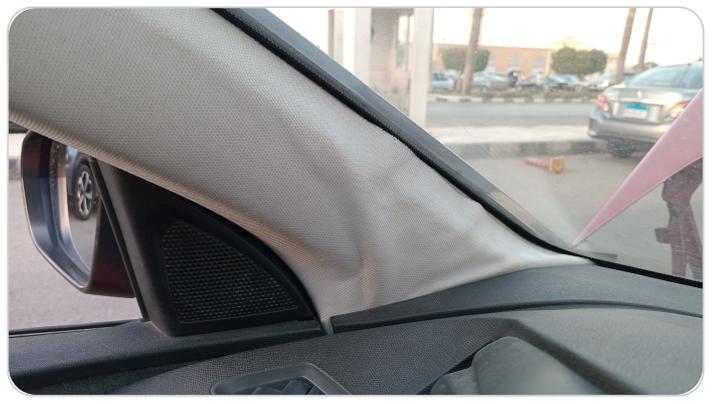
فيبر قائم أمامي شمال : قطع / كسر / شرخ / تلف

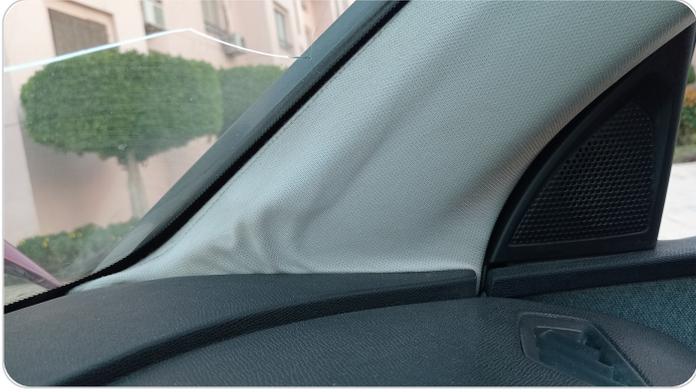
فيبر قائم أمامي يمين : قطع / كسر / شرخ / تلف
