بيانات العميل والسيارة			
Renault Megane 2020 2nd Category			موديل السيارة
88514	قراءة العداد	كحلي	اللون
لا يوجد	حظر البيع	لا يوجد	توكيلات
العجوزة	المرور	2027-01-20	تاريخ انتهاء الرخصة

ملخص حالة السيارة			
● بحالة ممتازة	حالة الميكانيكا	● رش في بعض أجزاء السيارة	حالة البودي الخارجي
● بحالة ممتازة	حالة العفشة	● فبريكة بالكامل	حالة البودي الداخلي
● بحالة ممتازة	حالة الكهرباء	● لا يوجد ملاحظات	حالة الشاسية
● بحالة ممتازة	حالة التكييف	● بحاله مقبولة	حالة الجنوط والكاوتش
● بحالة جيدة جدا	حالة الصالون	● بحالة ممتازة	حالة الزجاج والكشافات

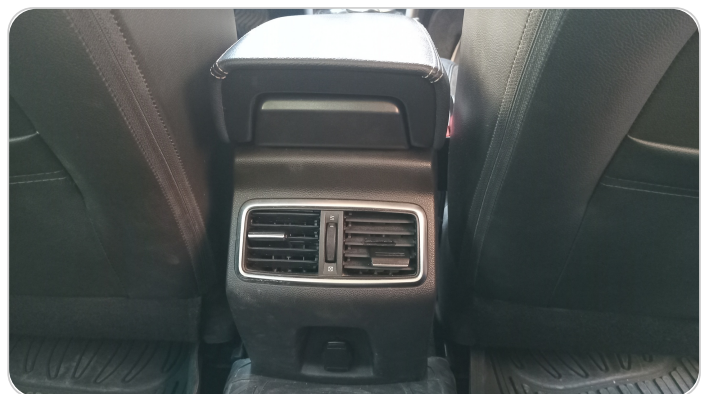
RR AC GRILL

فرش كرسي أمامي يمين	● بحاله جيده	فرش كرسي أمامي شمال	● بحاله جيده
فرش كنبه خلفي	● بحاله جيده	فرش السقف	● يحتاج تنظيف فقط
فيبر قائم أمامي يمين	● بحاله جيده	فيبر قائم أمامي شمال	● بحاله جيده
فيبر قائم وسط يمين	● بحاله جيده	فيبر قائم وسط شمال	● بحاله جيده
فيبر قائم خلفي يمين	● بحاله جيده	فيبر قائم خلفي شمال	● بحاله جيده
شماسات أمامية	● بحاله جيده	مراية الزجاج الأمامي	● بحاله جيده
مقبض يد السقف أمامي يمين	● بحاله جيده	مقبض يد السقف أمامي شمال	● لا يوجد
مقبض يد السقف خلفي يمين	● بحاله جيده	مقبض يد السقف خلفي شمال	● بحاله جيده
ملاحظات أخرى	كسر في هوايات تكييف خلفيه

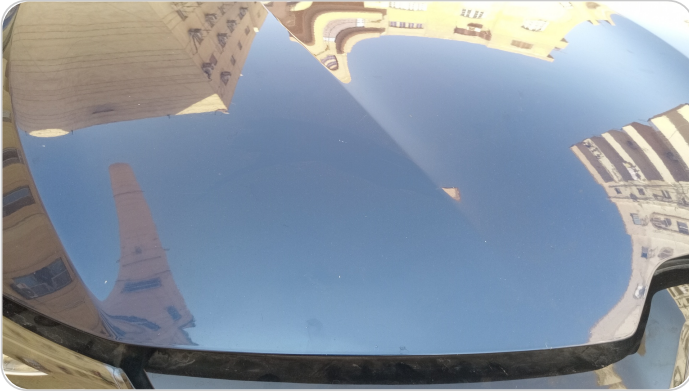
الكبوت : فبريكة (خرابيش)

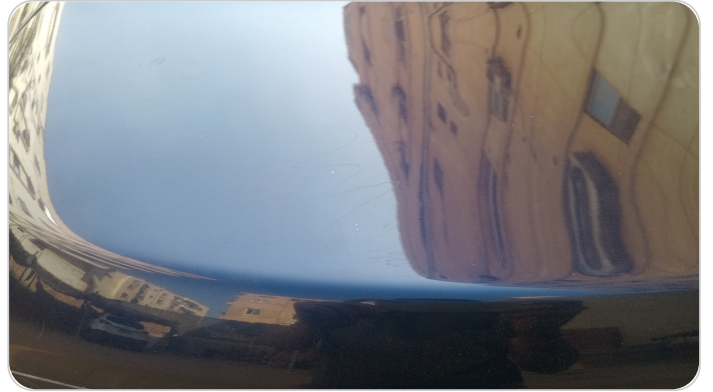
باب الشنطة : فبريكة (خرابيش)

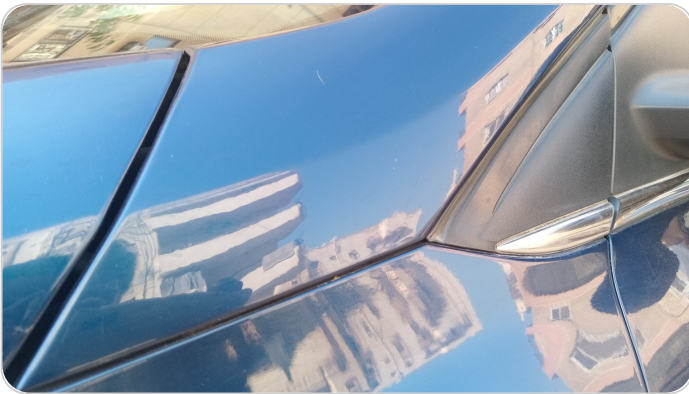
قائم خارجي أمامي شمال : فبريكة (خرابيش)

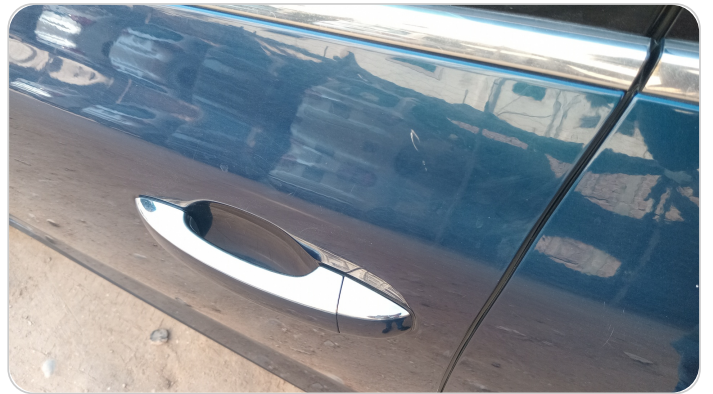
الباب الأمامي شمال : رش بدون معجون (خرابيش)

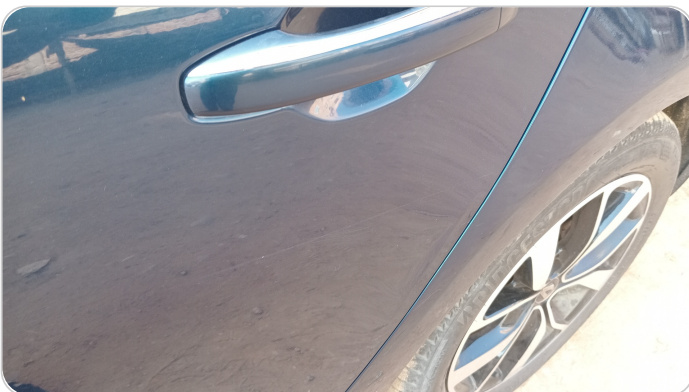
الباب الخلفي شمال : فبريكة (خرابيش)

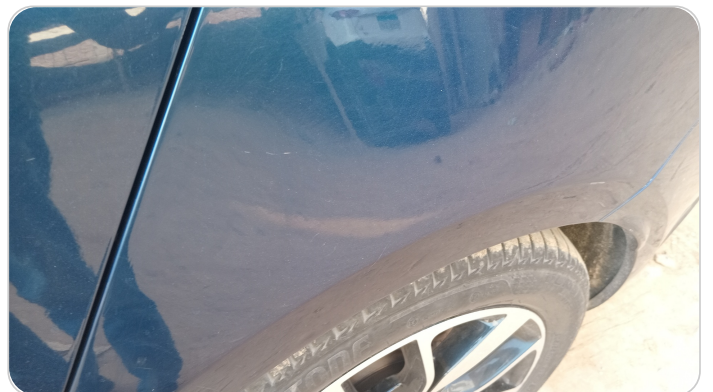
الرفرف الخلفي شمال : رش بدون معجون (خرابيش)

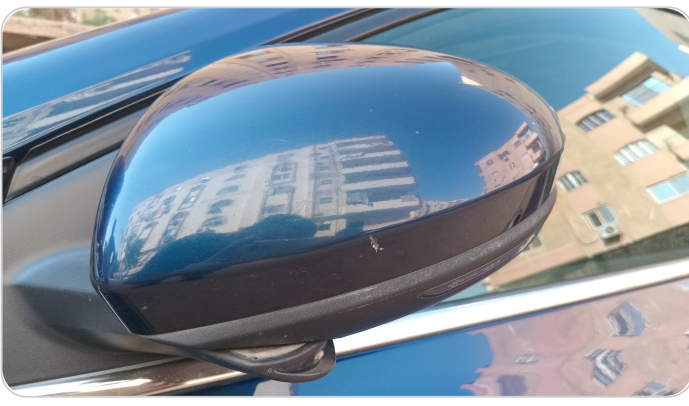
مراية الباب الأمامي شمال : فبريكة (خرابيش)

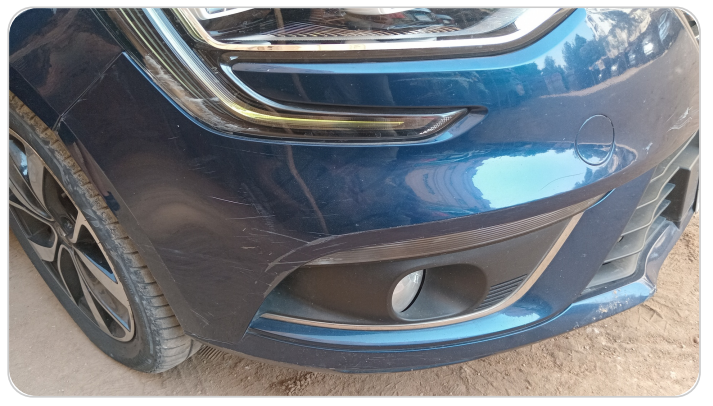
الاكصدام الأمامي : رش مع معجون (خرابيش)

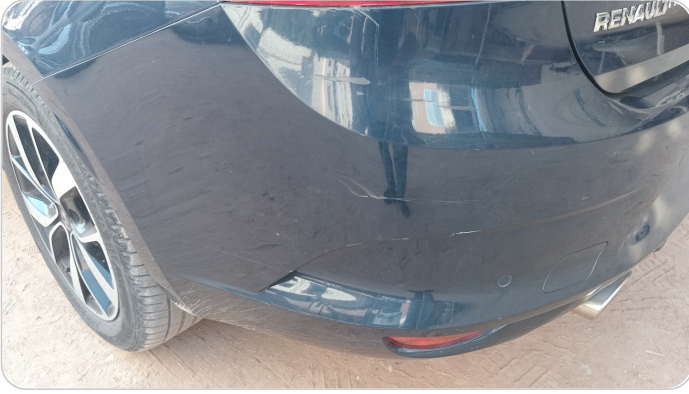
الاكصدام الخلفي : فبريكة (خرابيش)

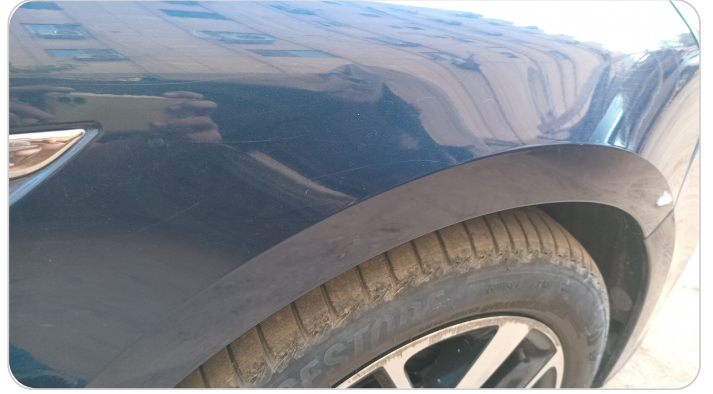
الرفرف الأمامي يمين : فبريكة (خرابيش)

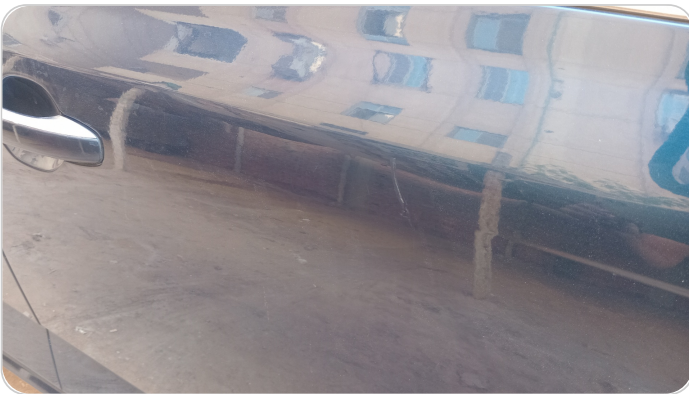
الباب الأمامي يمين : فبريكة (خرابيش)

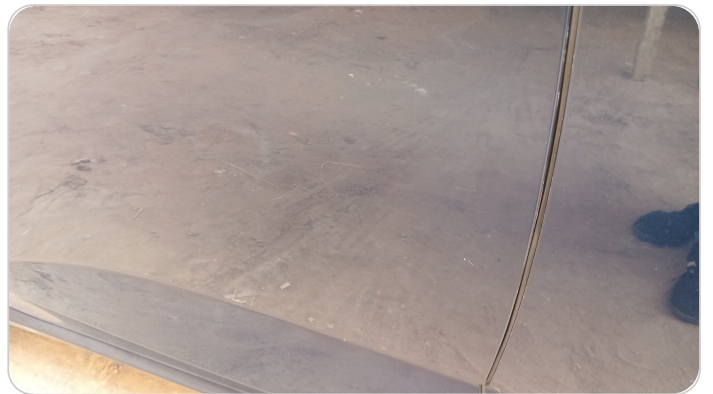
الباب الخلفي يمين : فبريكة (خرابيش)

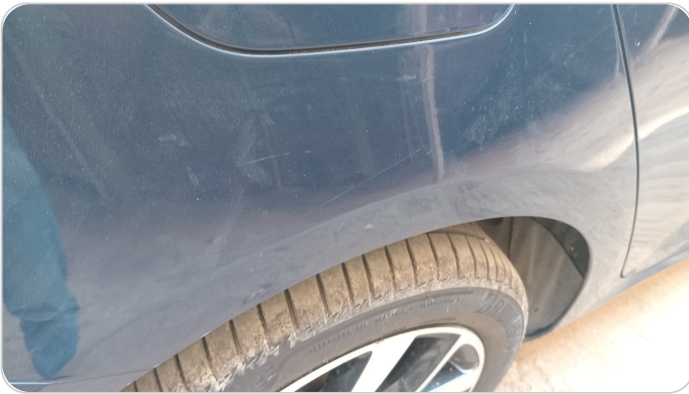
الرفرف الخلفي يمين : رش مع معجون (خرابيش)

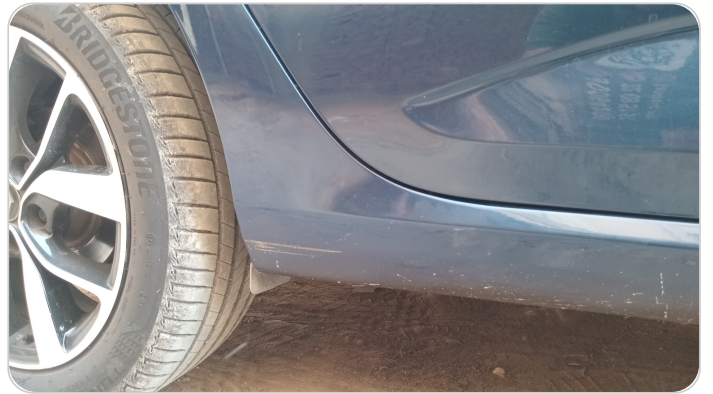
العتب السفلي يمين : رش بدون معجون (خرابيش)

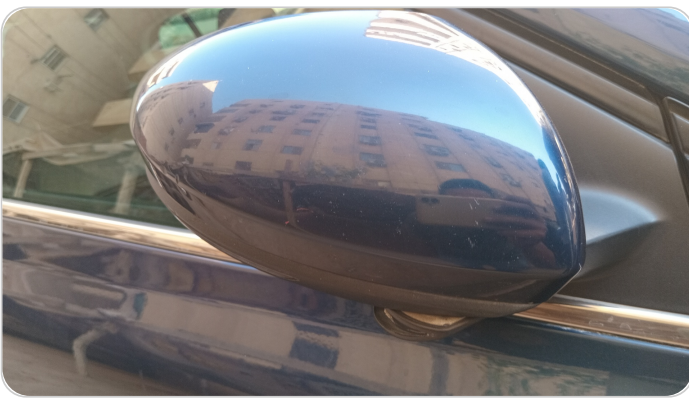
مراية الباب الأمامي يمين : فبريكة (خرابيش)

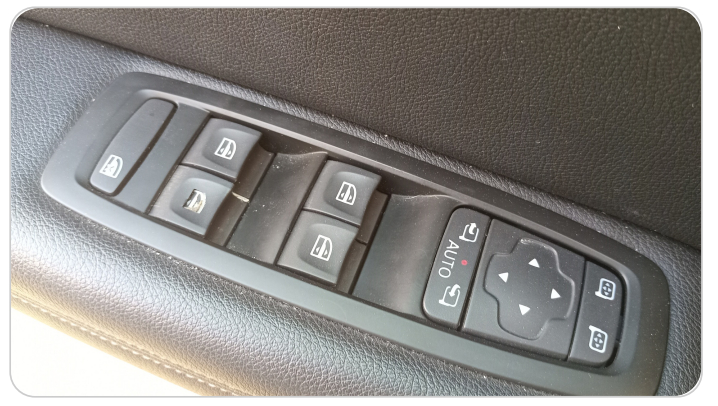
لوحة مفاتيح الزجاج الرئيسية : كسر / فقد في بعض المفاتيح

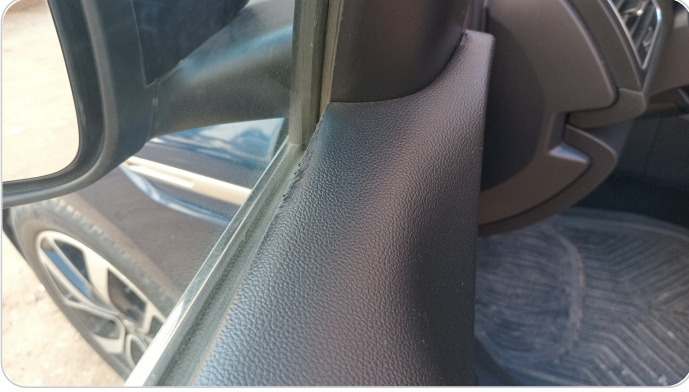
فرش الباب الأمامي شمال : قطع/كسر/شرخ/تلف

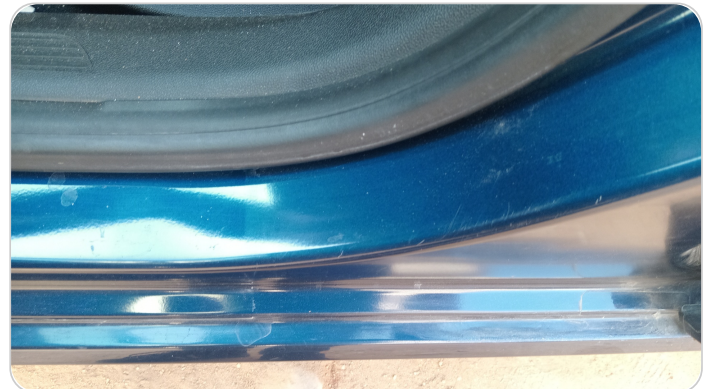
دواخل وقوائم باب الأمامي شمال : فبريكة (خرابيش)

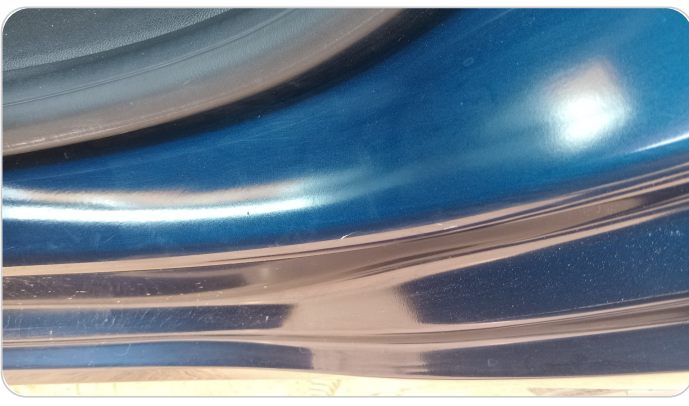
دواخل وقوائم باب الخلفي شمال : فبريكة (خرابيش)

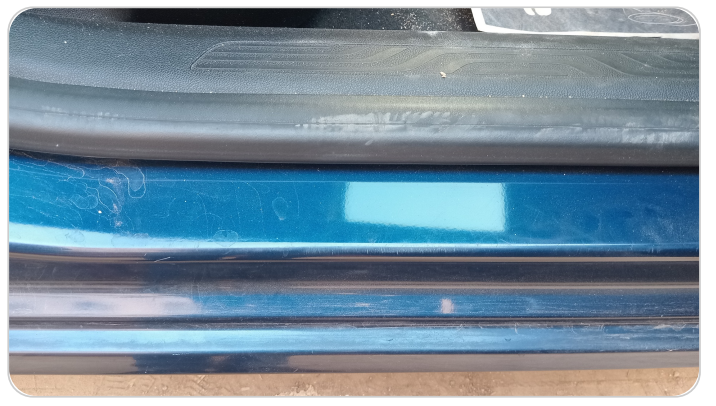
دواخل وقوائم باب أمامي يمين : فبريكة (خرابيش)

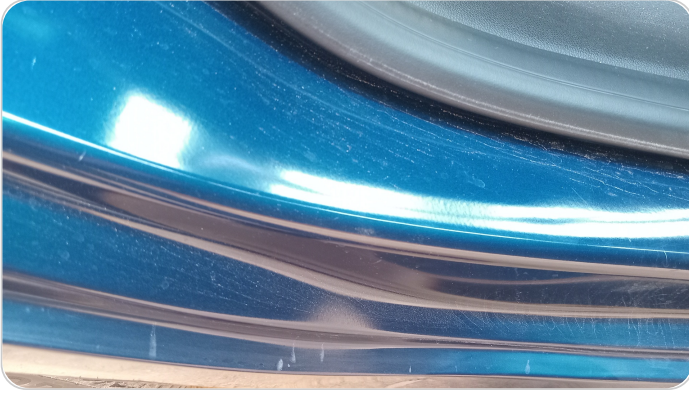
دواخل وقوائم باب خلفي يمين : فبريكة (خرابيش)

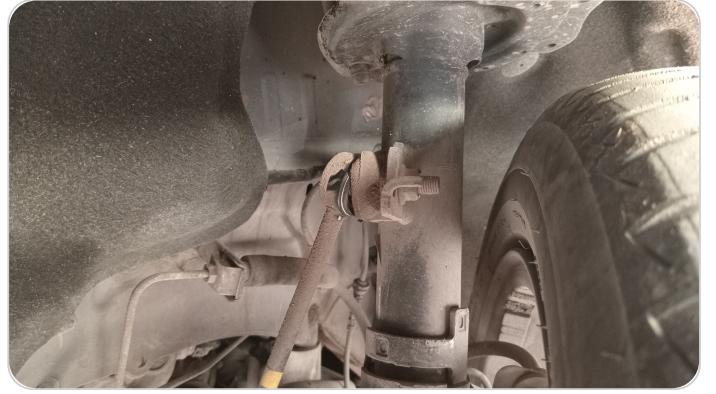
ذراع الميزان : تشققات (كاوتش الميزان)

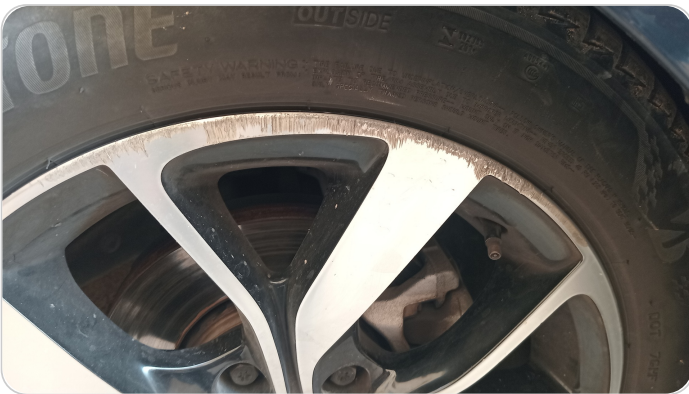
حالة الجنوط الأمامي : تجريحات بسيطة
