| بيانات العميل والسيارة | | | |
| Kia Sportage 2019 Imported | | | موديل السيارة |

| ملخص حالة السيارة | | | |

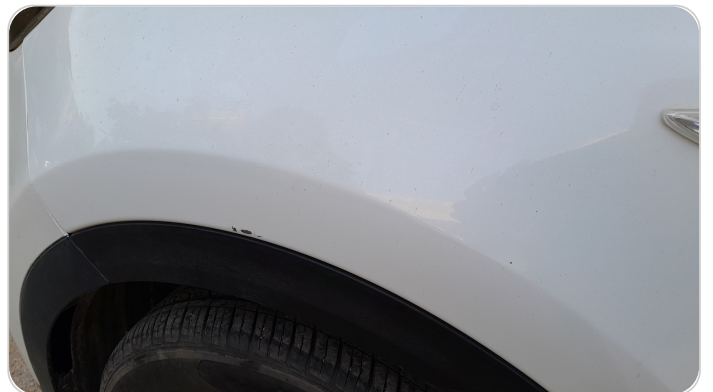
| حالة البودي الخارجي | | | |
|---|--|---|---|
| الررفر الأمامي يمين | ● فبريكة (خرابيش) | الررفر الأمامي شمال | ● فبريكة (خرابيش) |

الرفرف الأمامي شمال : فبريكة (خرابيش)

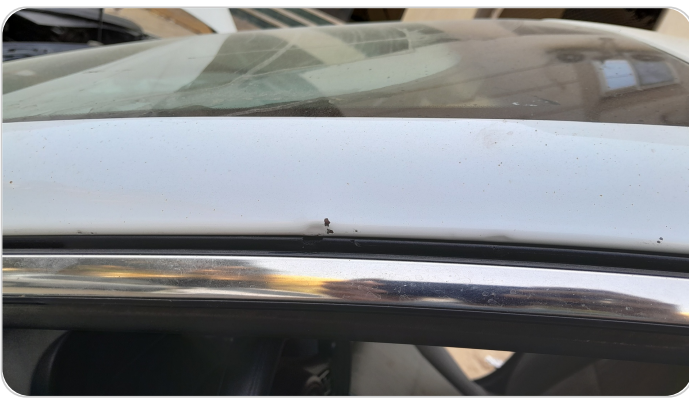
| حالة البودي الخارجي | | | |
|---|--|---|---|
| قائم خارجي أمامي يمين | ● فبريكة (خبطات) | قائم خارجي أمامي شمال | ● فبريكة (خرابيش) |

قائم خارجي أمامي شمال : فبريكة (خرابيش)

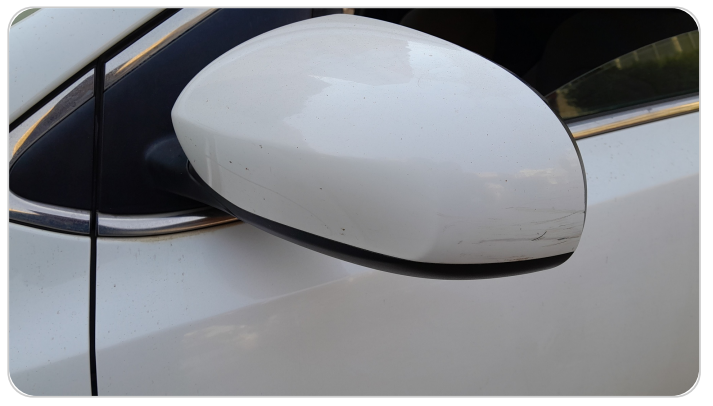
| حالة البودي الخارجي | | | |
|---|--|---|---|
| مراية الباب الأمامي يمين | ● فبريكة (خرابيش) | مراية الباب الأمامي شمال | ● فبريكة (خرابيش) |

مراية الباب الأمامي شمال : فبريكة (خرابيش)

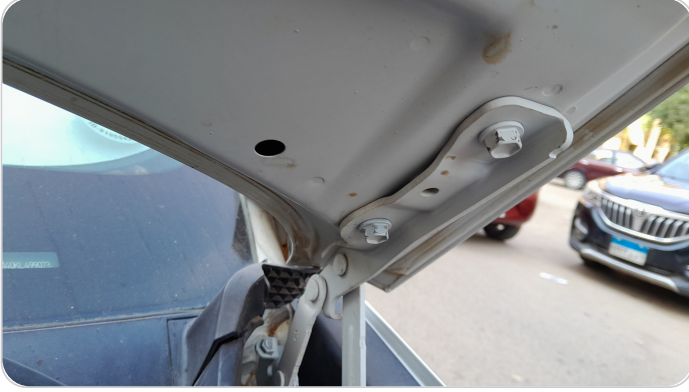
| حالة البودي الخارجي | | | |
|---|--|---|---|
| مفصلات الكبوت | ● آثار فك وتركيب | مفصلات الشنطة | ● فبريكة بالكامل |

مفصلات ومسامير الكبوت : آثار فك وتركيب

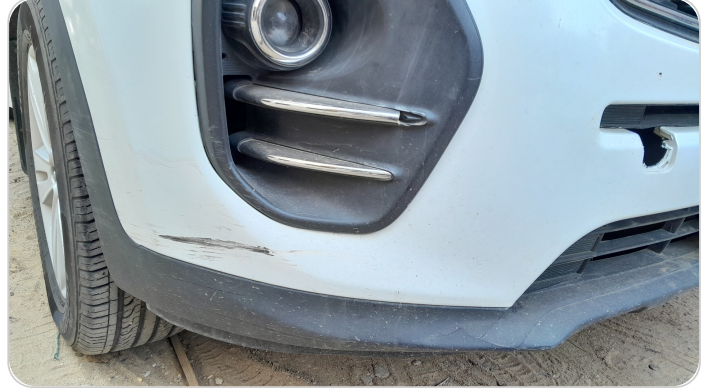
| حالة البودي الخارجي | | | |
|---|--|---|---|
| الكبوت | ● رش مع معجون | الاكصدام الأمامي | ● رش مع معجون (خرابيش) |

الاكصدام الأمامي : رش مع معجون (خرابيش)

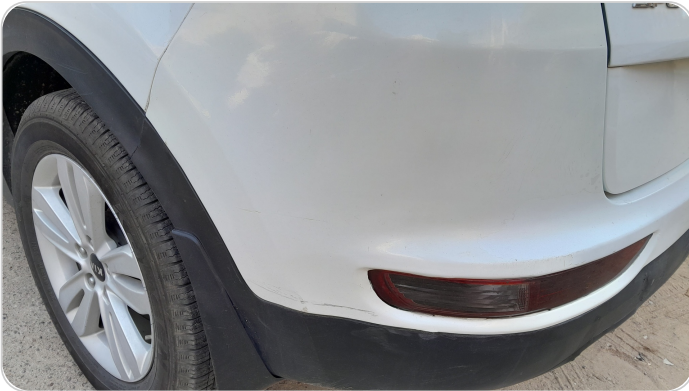
| حالة البودي الخارجي | | | |
|---|--|---|---|
| السقف | ● فبريكة بالكامل | الاكصدام الخلفي | ● رش مع معجون (خرابيش) |

الاكصدام الخلفي : رش مع معجون (خرابيش)

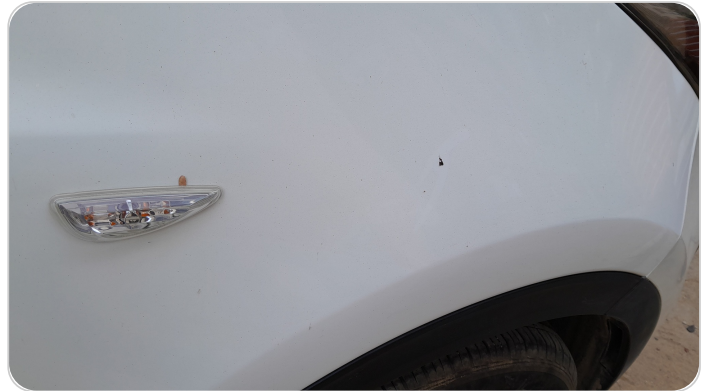
الرفرف الأمامي يمين : فبريكة (خرابيش)

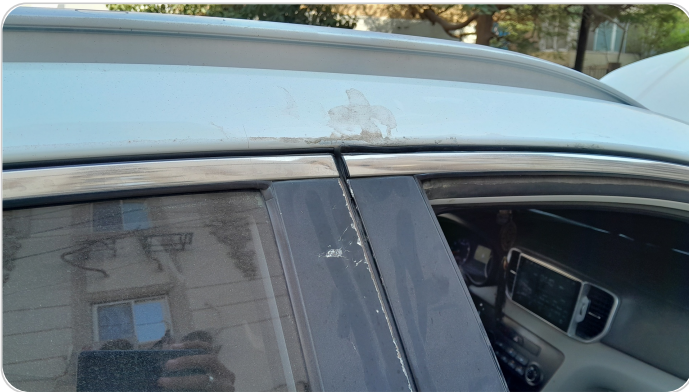
قائم خارجي أمامي يمين : فبريكة (خبطات)

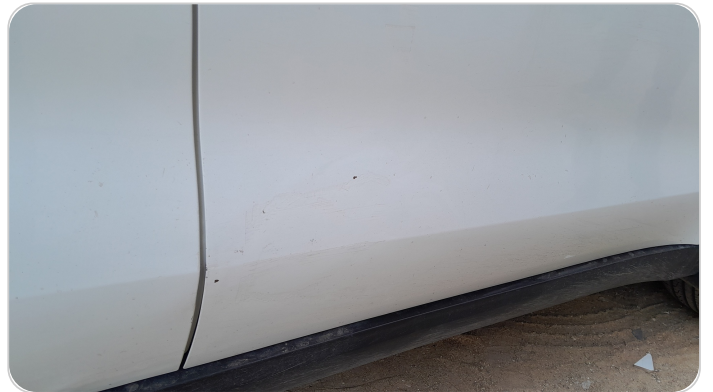
الباب الأمامي يمين : فبريكة (خرابيش)

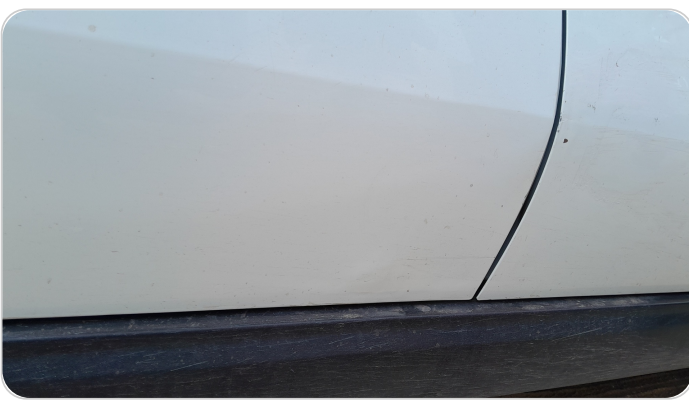
الباب الخلفي يمين : فبريكة (خرابيش)

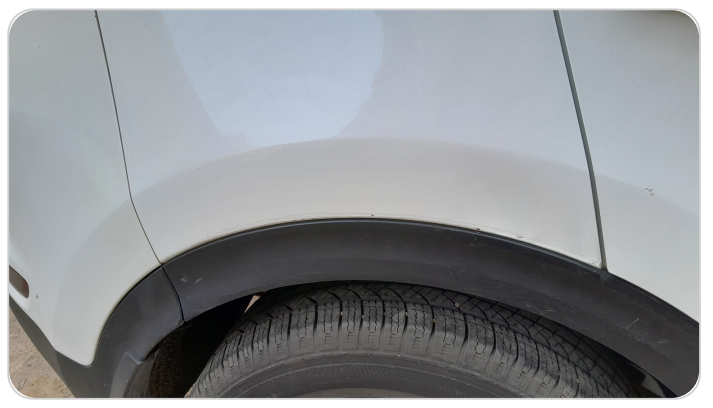
الرفرف الخلفي يمين : فبريكة (خرابيش)

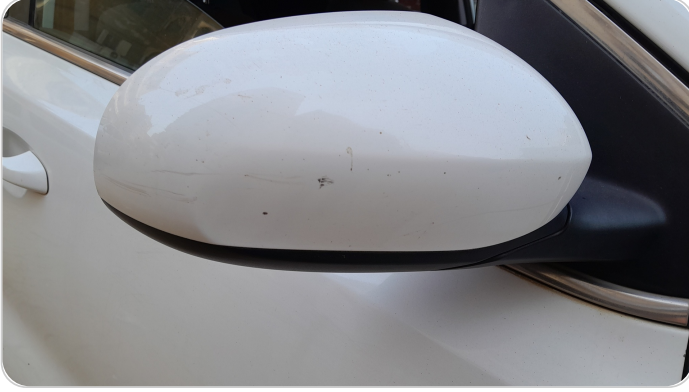
مراية الباب الأمامي يمين : فبريكة (خرابيش)

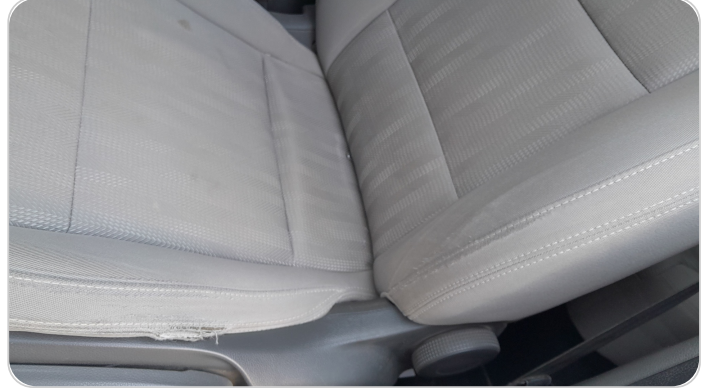
| حالة الصالون | | | |
|---|---|---|---|
| فرش كرسي أمامي يمين | ● يحتاج تنظيف فقط | فرش كرسي أمامي شمال | ● قطع /كسر / شرح /تلف |

فرش كرسي أمامي شمال : قطع / كسر / شرخ / تلف

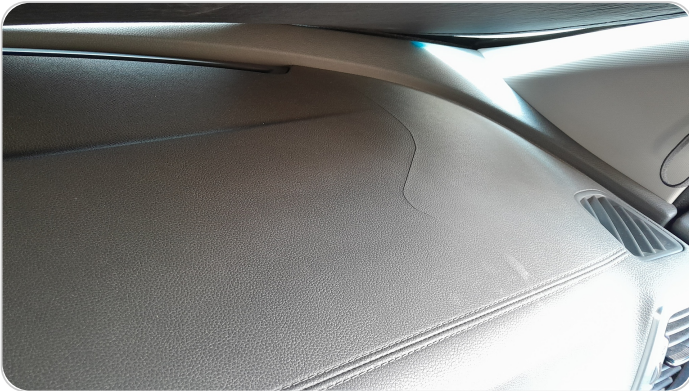
| حالة الصالون | | | |
|---|---|---|---|
| الكاسيت / الراديو / الشاشة | ● يعمل بكفاءة | التابلوه | ● قطع /كسر /تلف /شرح |

التابلوه : قطع / كسر / تلف / شرخ

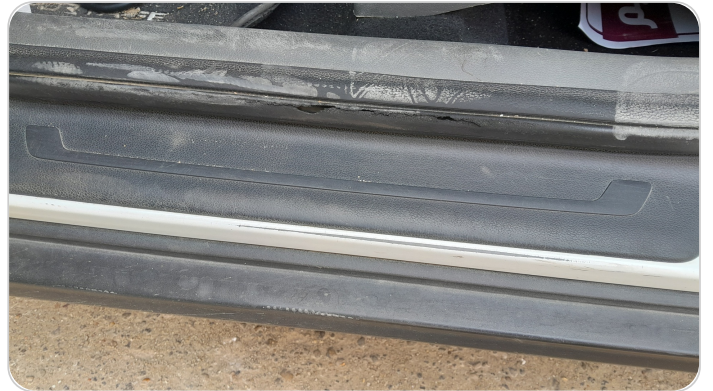
دواخل وقوائم باب الأمامي شمال : فبريكة (خرابيش)

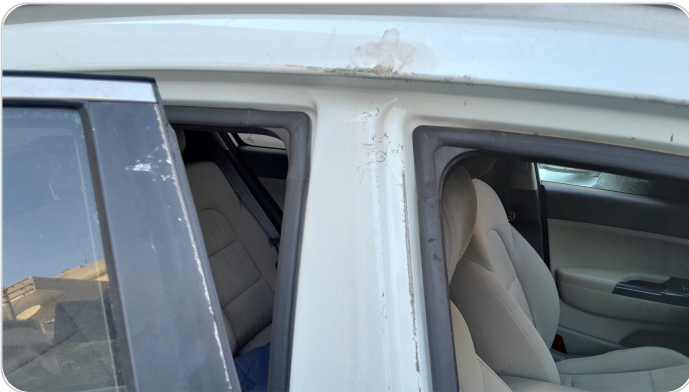
دواخل وقوائم باب أمامي يمين : فبريكة (خرابيش)

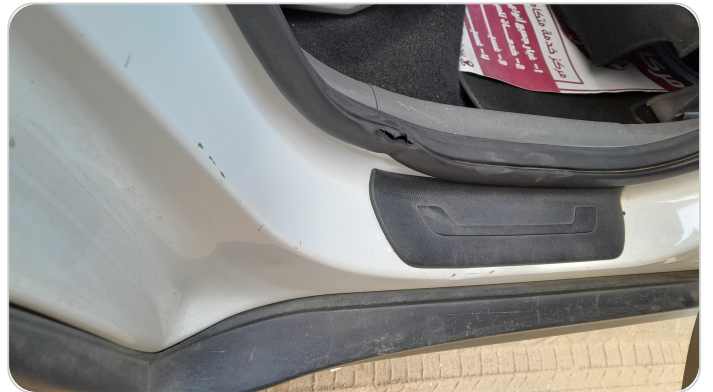
دواخل وقوائم باب خلفي يمين : فبريكة (خرابيش)

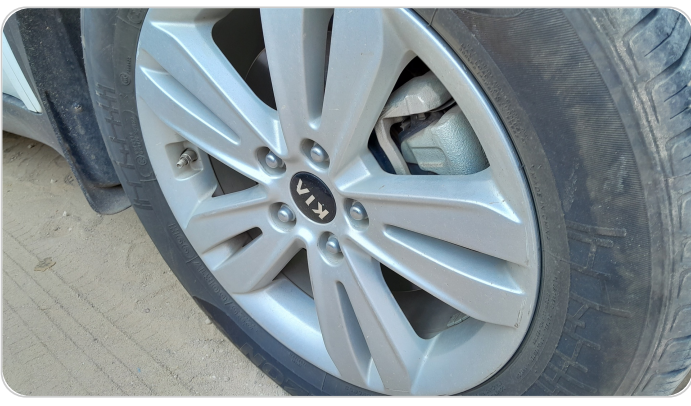
| الجنوط والكاوتش | | | |
|---|---|---|---|
| حالة الجنوط الأمامية | ● تجريحات بسيطة | حالة الكاوتش الأمامي | ● بحالة متوسطة |

حالة الجنوط الأمامي : تجريحات بسيطة

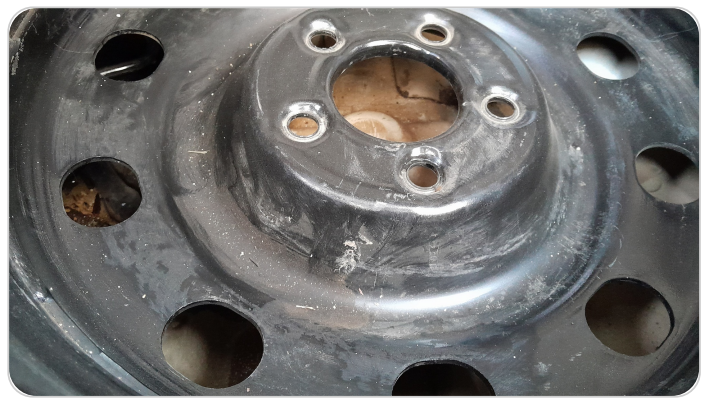
| الجنوط والكاوتش | | | |
|---|---|---|---|
| حالة جنط الاستبن | ● تجريحات بسيطة | حالة الكاوتش الاستبن | ● بحالة متوسطة |

حالة جنط الاستين : تجريحات بسيطة

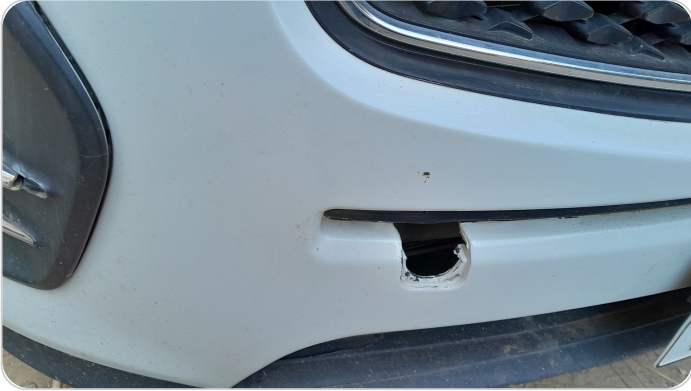
الاكصدام الامامي : فقد في الطية

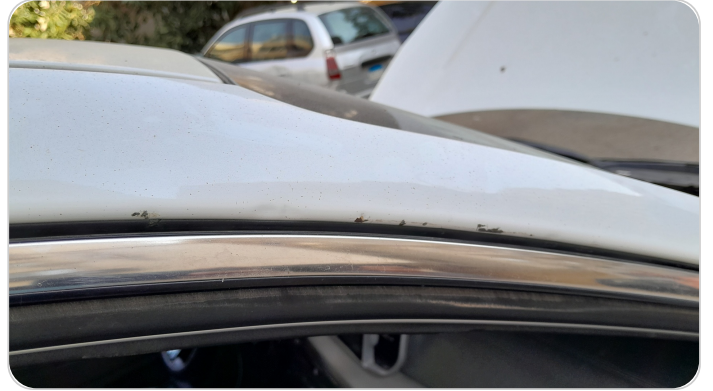
قائم خارجي أمامي يمين : فبريكة (خبطات)

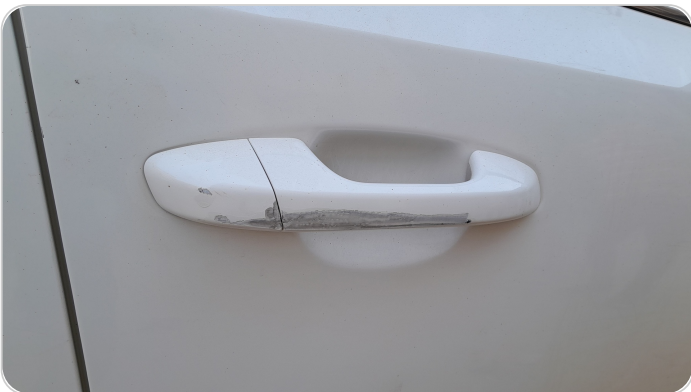
الباب الأمامي يمين : فبريكة (خرابيش)

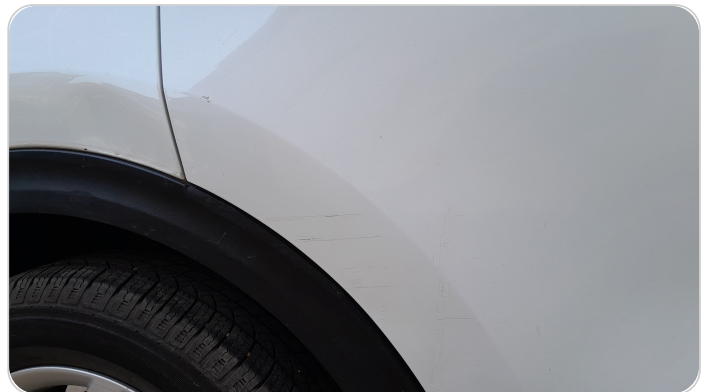
الباب الخلفي يمين : فبريكة (خرابيش)

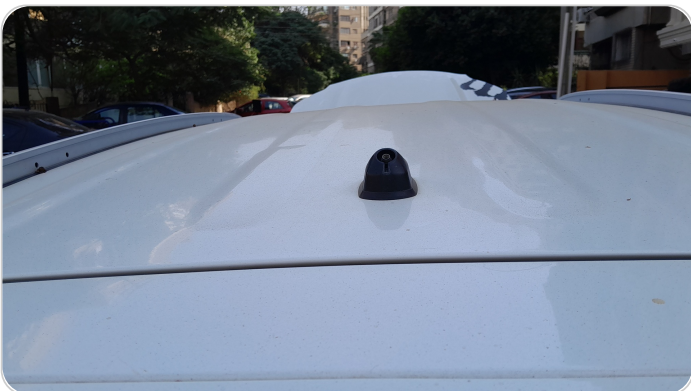
الاريلال : فقد

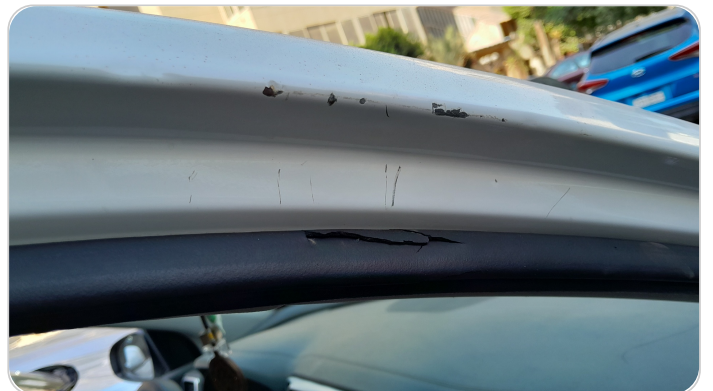
دواخل وقوائم باب أمامي يمين : فبريكة (خرابيش)

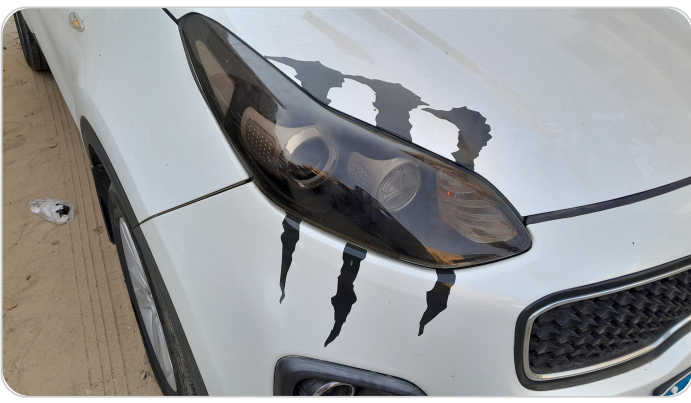
| حالة البودي الخارجي | | | |
|---|--|---|---|
| ملاحظات أخرى | يوجد استيكر بجزء من الكبوت والاكصدام وغطاء التنك | | |

الكبوت + اكصدام امامي : يوجد استيكر

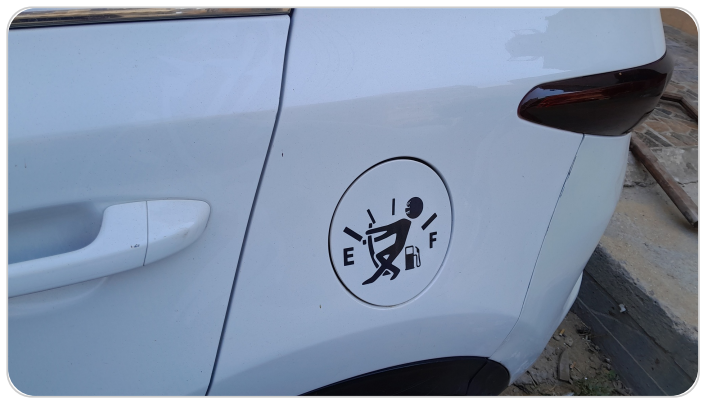
باب التتڭ : يوجد استيكر

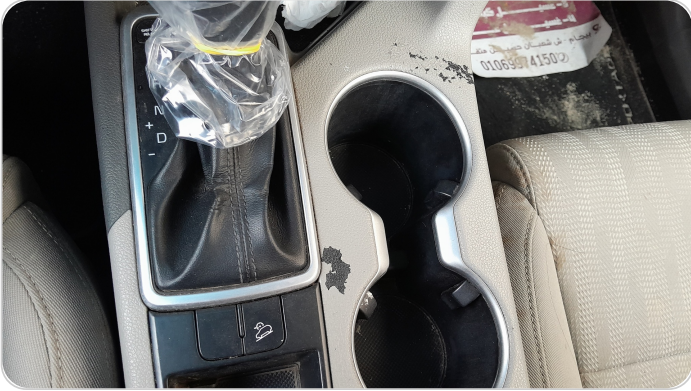
الكنسلول الوسطي : خدوش
