بيانات العميل والسيارة			
Mercedes B 180 2021 Imported			موديل السيارة
54053	قراءة العداد	أبيض	اللون
لا يوجد	حظر البيع	لا يوجد	توكيلات
النزهة	المرور	2025-05-31	تاريخ انتهاء الرخصة

ملخص حالة السيارة			
● بحالة ممتازة	حالة الميكانيكا	● رش في بعض أجزاء السيارة	حالة البودي الخارجي
● بحالة ممتازة	حالة العفشة	● فبريكة بالكامل	حالة البودي الداخلى
● بحالة ممتازة	حالة الكهرباء	● لا يوجد ملاحظات	حالة الشاسية
● بحالة ممتازة	حالة التكييف	● بحالة جيدة	حالة الجنوط والكاوتش
● بحالة ممتازة	حالة الصالون	● بحالة ممتازة	حالة الزجاج والكشافات

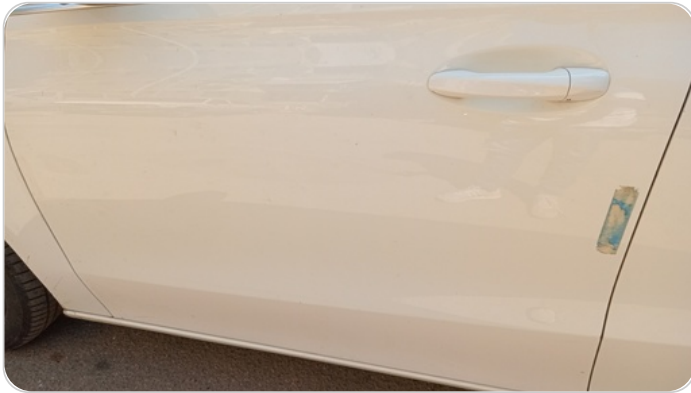
الباب الأمامي شمال : رش بدون معجون (خرايش)

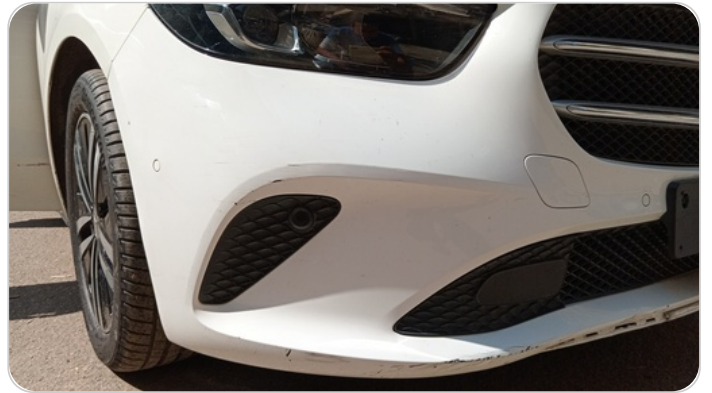
الاكصدام الأمامي : فبريكة (خرايش - خبطات)

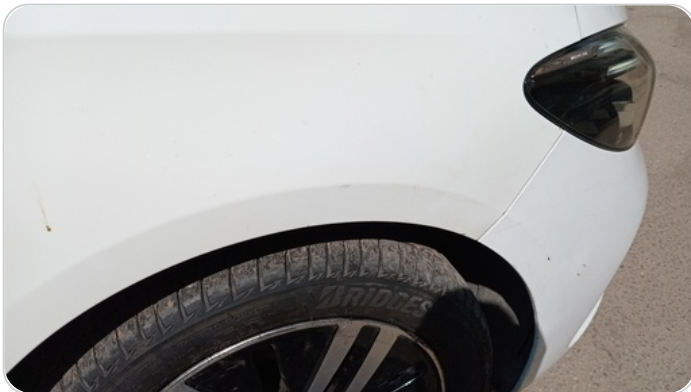
الررف الأمامي يمين : فبريكة (خرايش - خبطات)

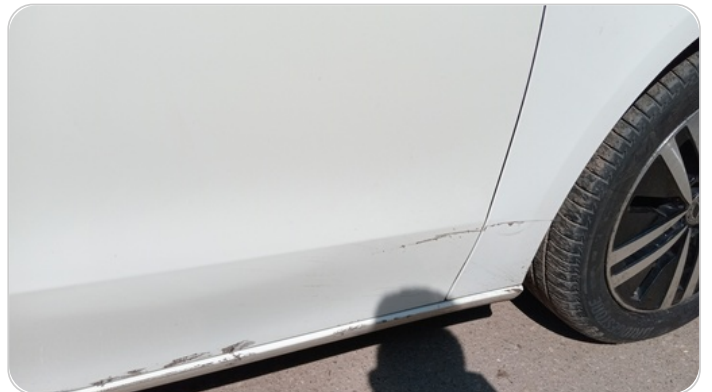
الباب الأمامي يمين : فبريكة (خرايش - خبطات)

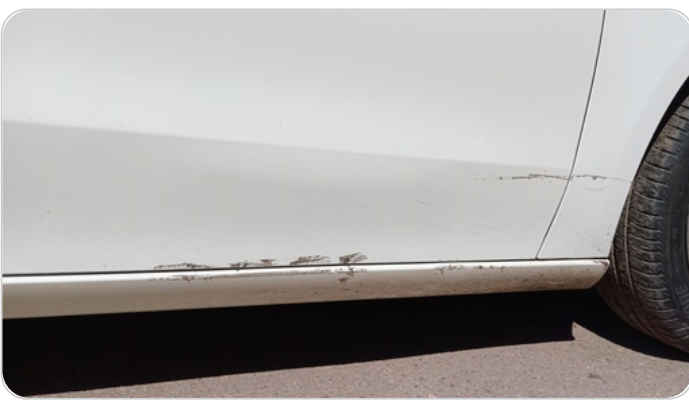
العتب السفلي يمين : فبريكة (خرابيش)

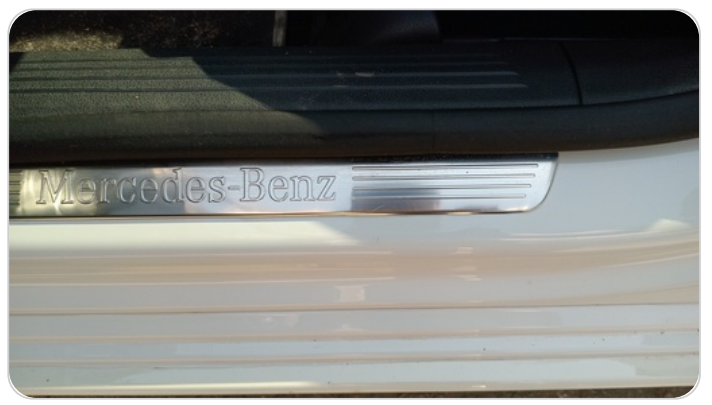
دواخل وقوائم باب الأمامي شمال : فبريكة (خرابيش)

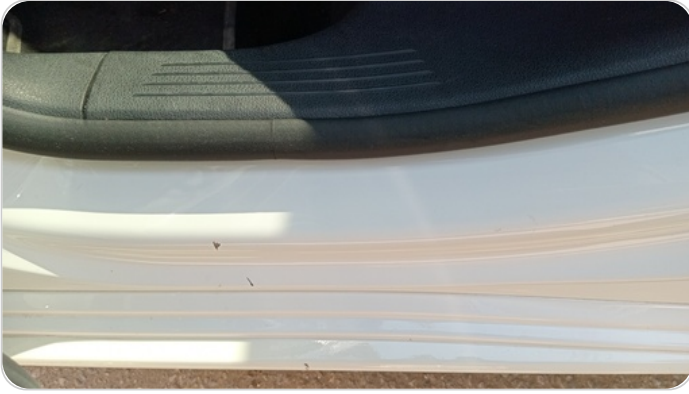
دواخل وقوائم باب الخلفي شمال : فبريكة (خرابيش)

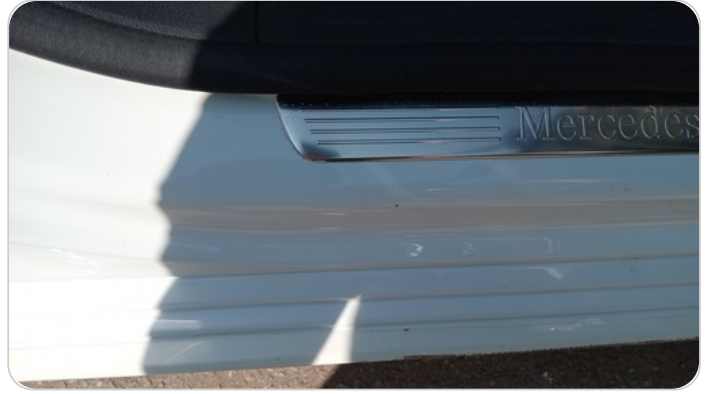
دواخل وقوائم باب أمامي يمين : فبريكة (خرابيش)

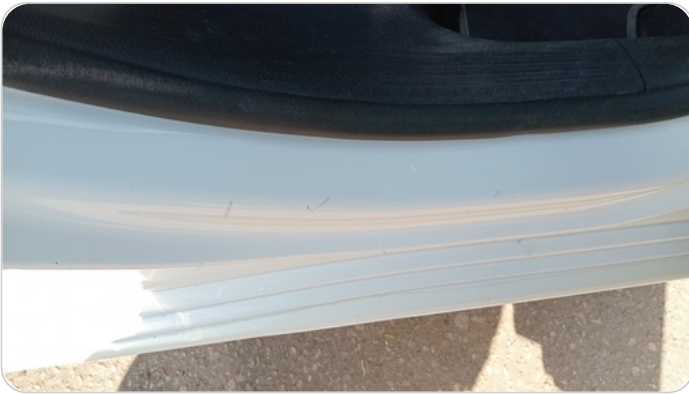
دواخل وقوائم باب خلفي يمين : فبريكة (خرابيش)

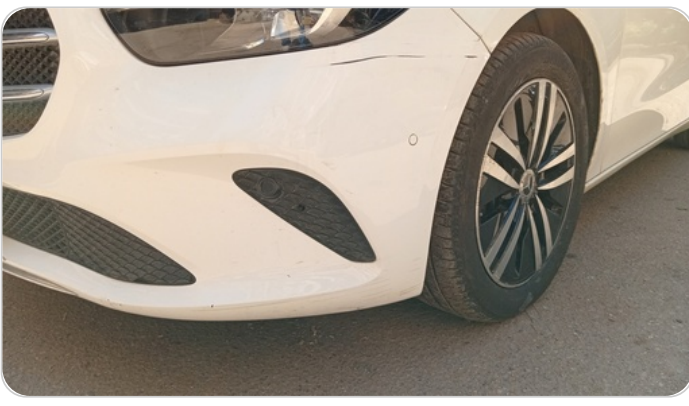
الاصدام الامامي : فبريكة (خرابيش - خبطات)

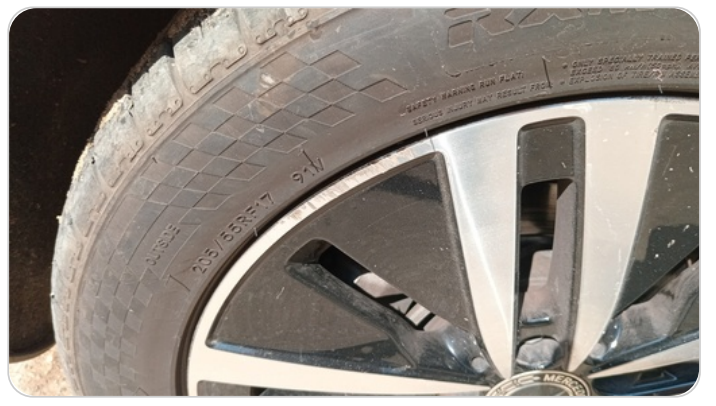
حالة الجنوط الخلفي : تجريحات بسيطة

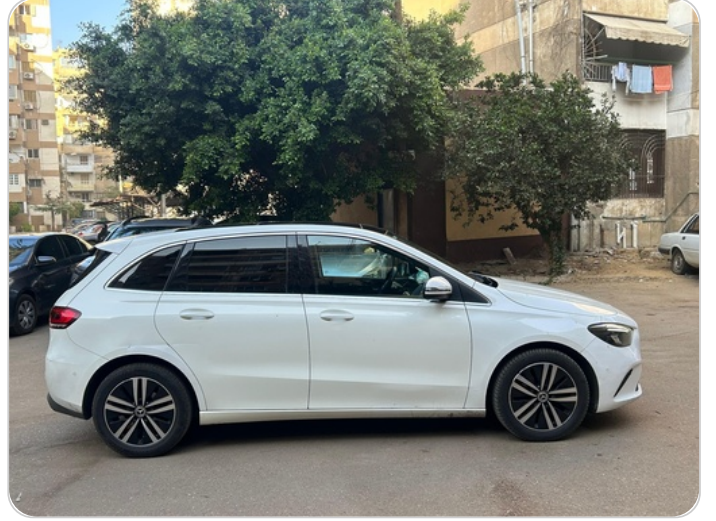
تجربة القيادة	
ملاحظات الاصوات أثناء القيادة	
ملاحظات الاهتزازات أثناء القيادة	
ملحوظات العميل عن أداء السيارة قبل الكشف	السياره وارد الخارج
ملحوظات العميل عن حوادث واصلاحات	السيارة اتخبطت بعد الفحص في الباب والرفرف الخلفي يمين وتم ارفاق صور الخبطه
ملاحظات تجربة القيادة

الباب الخلفي يمين : فبريكة (خرابيش - خبطات)

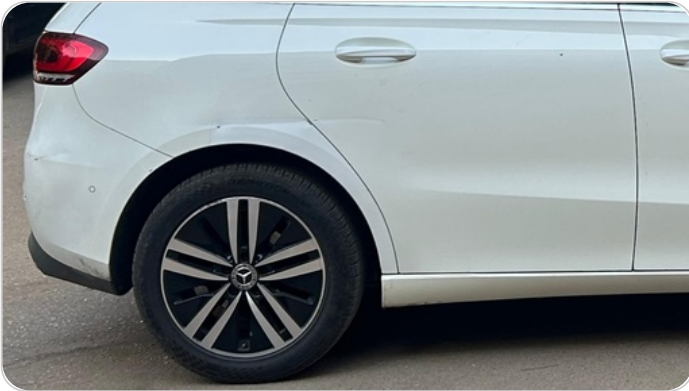
الرفرف الخلفي يمين : فبريكة (خرابيش - خبطات)
