بيانات العميل والسيارة			
Fiat 500x 2021 2nd Category			موديل السيارة
46380	قراءة العداد	رمادي	اللون
لا يوجد	حظر البيع	لا يوجد	توكيلات
النزهة	المرور	2025-11-01	تاريخ انتهاء الرخصة

ملخص حالة السيارة			
● بحالة ممتازة	حالة الميكانيكا	● رش في بعض أجزاء السيارة	حالة البودي الخارجي
● بحالة ممتازة	حالة العفشة	● فبريكة بالكامل	حالة البودي الداخلي
● بحالة جيدة	حالة الكهرباء	● لا يوجد ملاحظات	حالة الشاسية
● بحالة ممتازة	حالة التكييف	● بحاله مقبولة	حالة الجنوط والكاوتش
● بحالة جيدة جدا	حالة الصالون	● بحالة جيدة جدا	حالة الزجاج والكشافات

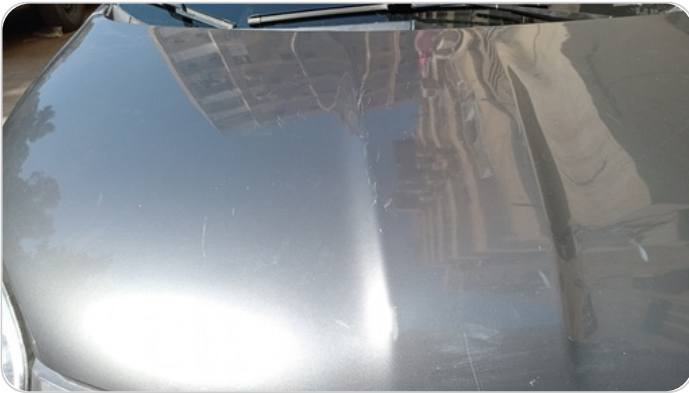
الكبوت : رش مع معجون (خرابيش)

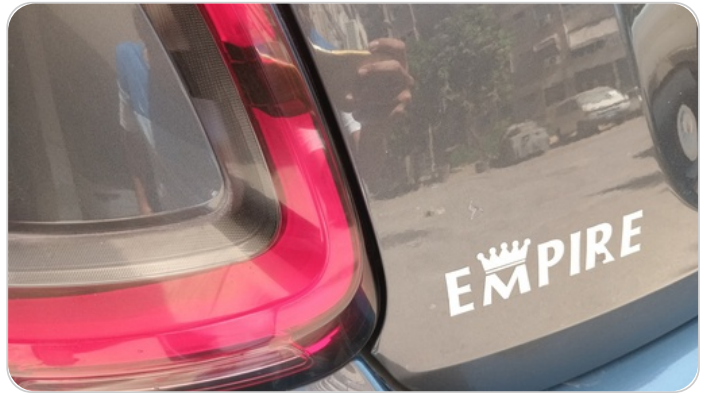
باب الشنطة : فبريكة (خرابيش)

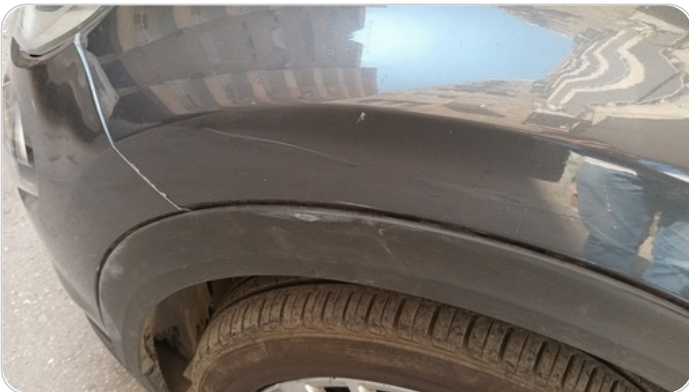
الرفرف الأمامي شمال : فبريكة (خرابيش)

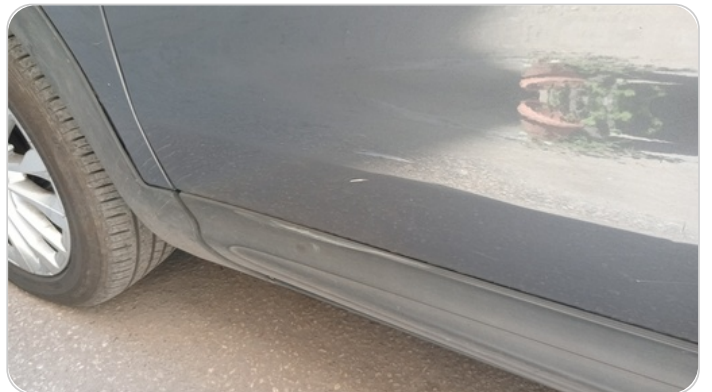
الباب الأمامي شمال : فبريكة (خرابيش)

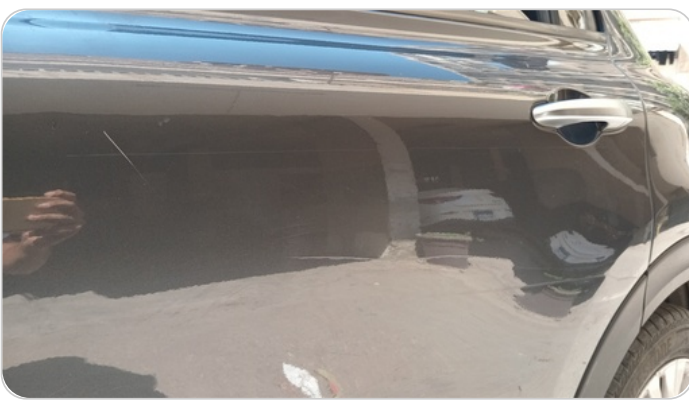
الباب الخلفي شمال : فبريكة (خرابيش)

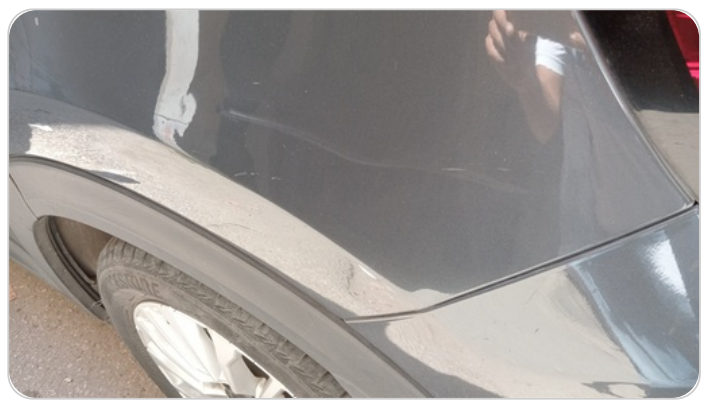
الرفرف الخلفي شمال : فبريكة (خرابيش)

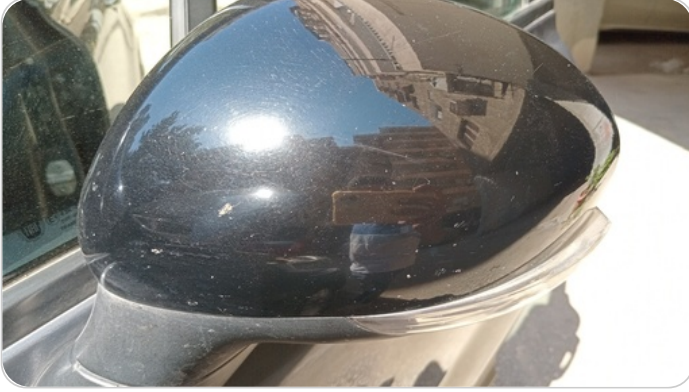
مراية الباب الأمامي شمال : فبريكة (خرابيش)

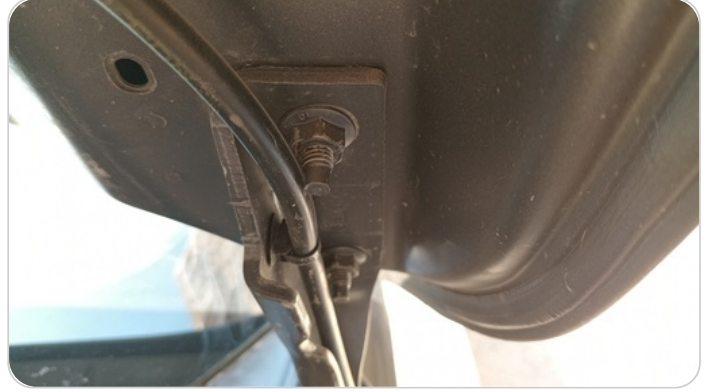
مفصلات ومسامير الكبوت : آثار فك وتركيب

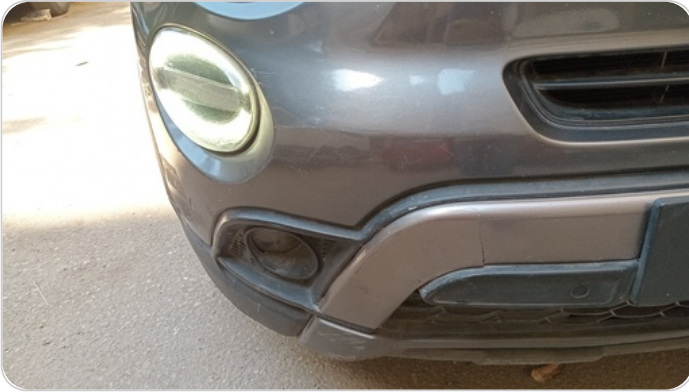
الاكصدام الأمامي : رش مع معجون (خرابيش)

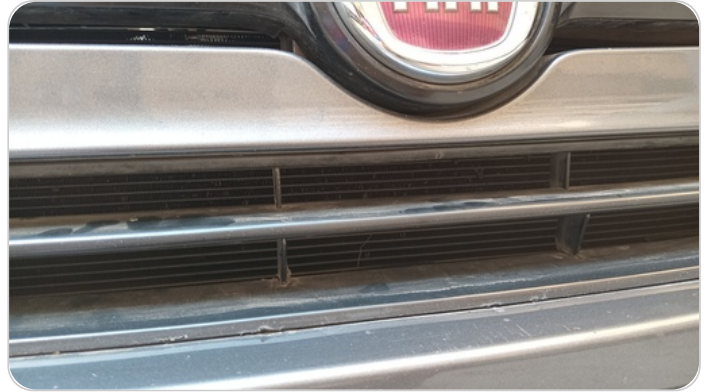
شبكة أمامية : شرخ / كسر

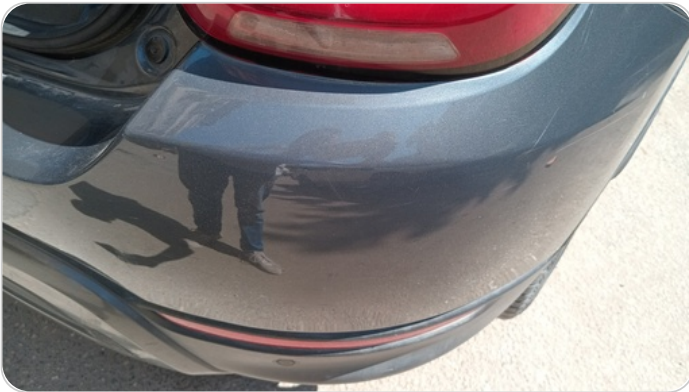
الاكصدام الخلفي : فبريكة (خرابيش)

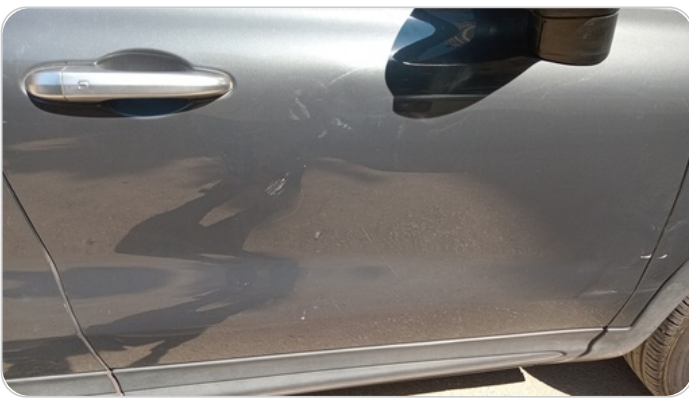
الباب الأمامي يمين : فبريكة (خرابيش - خبطات)

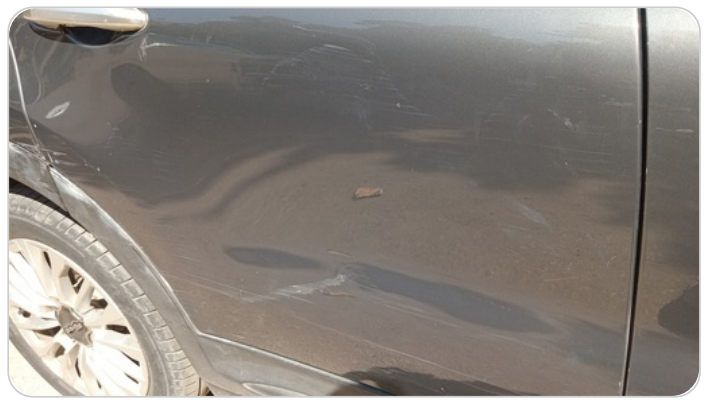
الباب الخلفي يمين : فبريكة (خرابيش - خبطات)

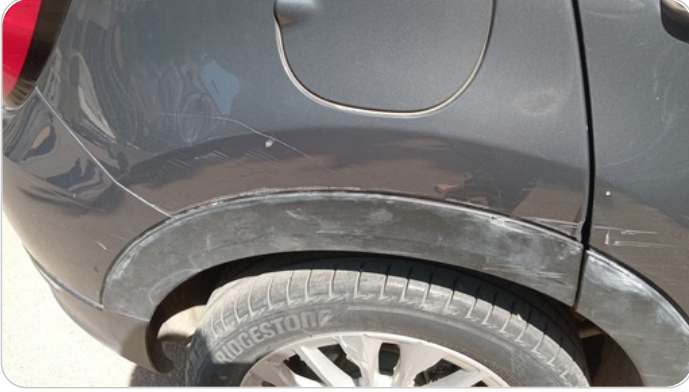
الرفرف الخلفي يمين : فبريكة (خرابيش - خبطات)

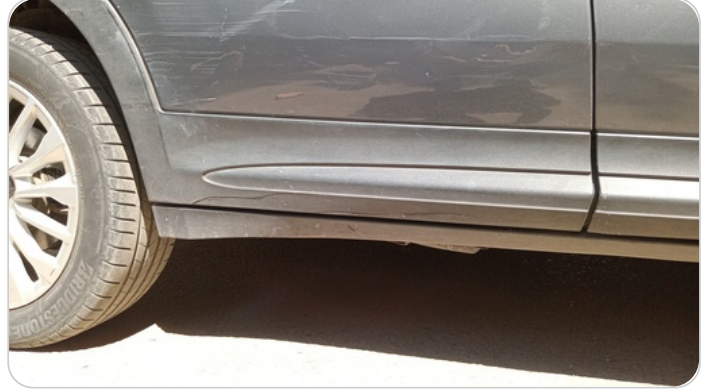
العتب السفلي يمين : فبريكة (خرابيش)

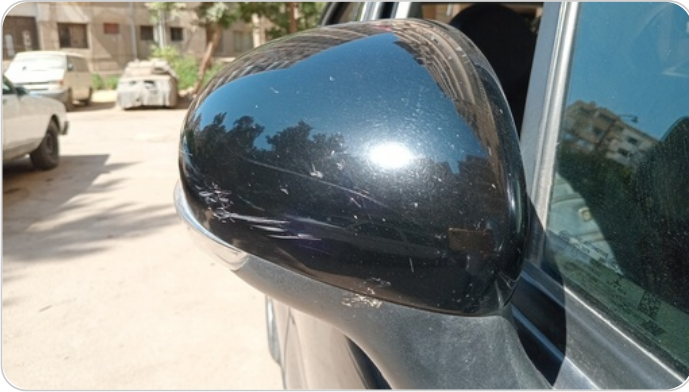
مرآة الباب الأمامي يمين : فبريكة (خرابيش)

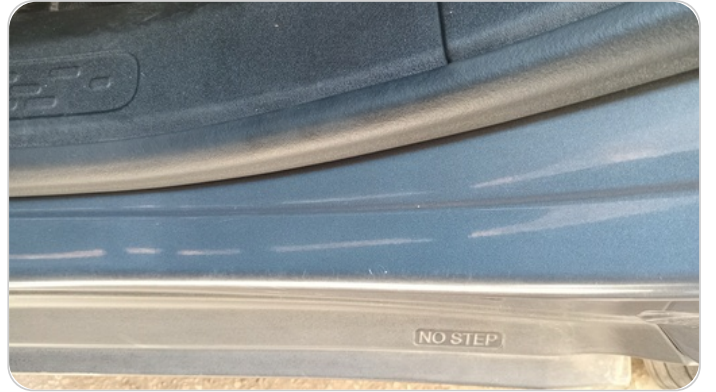
دواخل وقوائم باب الخلفي شمال : فبريكة (خرابيش)

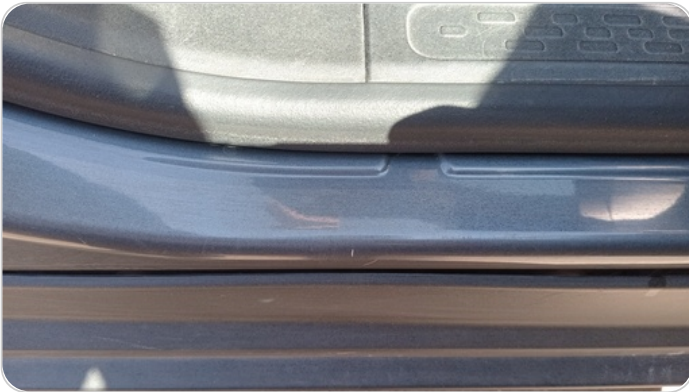
دواخل وقوائم باب أمامي يمين : فبريكة (خرابيش)

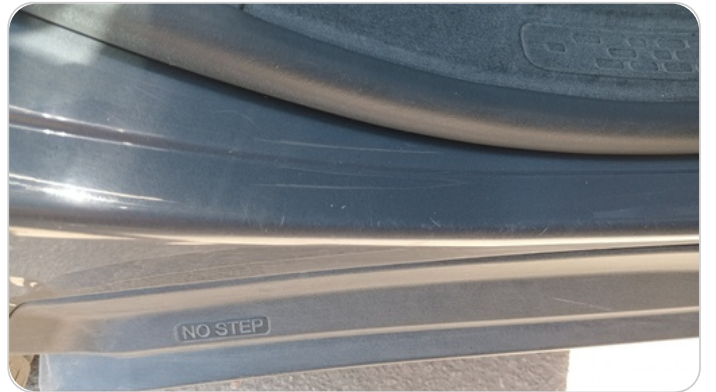
دواخل وقوائم باب خلفي يمين : فبريكة (خرابيش)

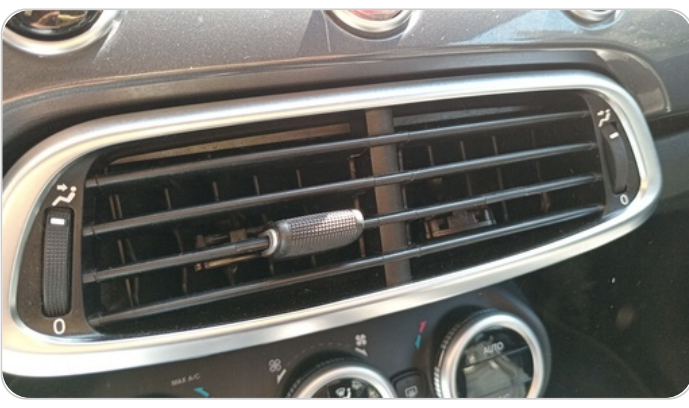
هوايات التكييف : كسر (أكثر من هواية)

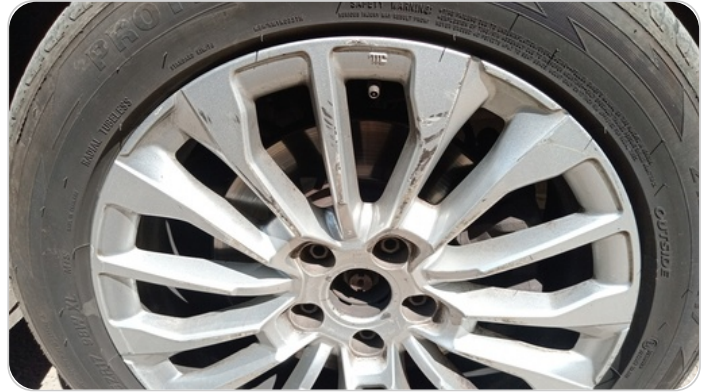
حالة الجنوط الأمامي : تجريحات بسيطة

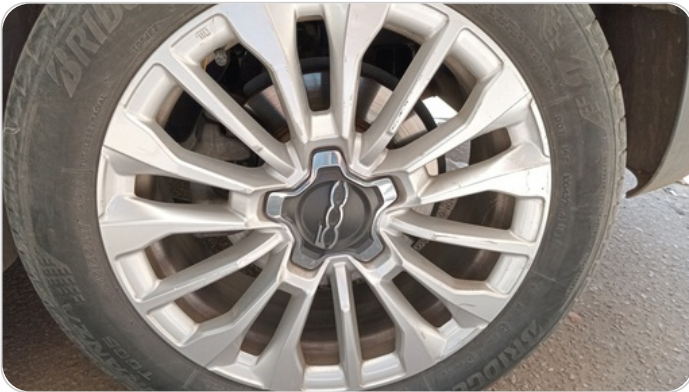
حالة الجنوط الخلفي : تجريحات بسيطه

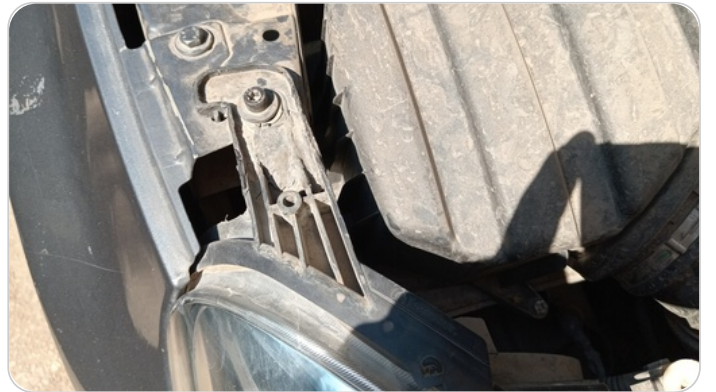
الكشاف الأمامي يمين : كسر في قواعد الكشاف

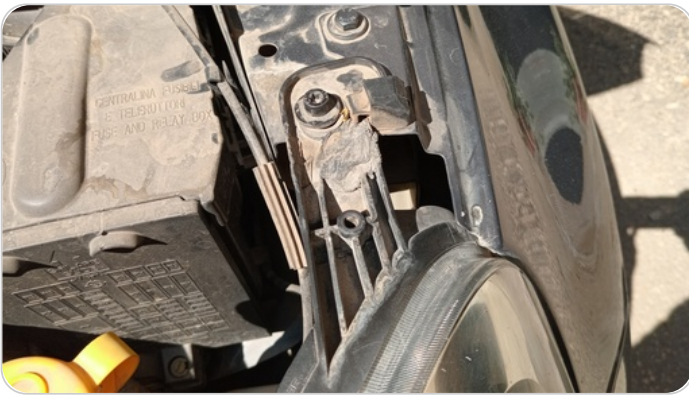
الكشاف الأمامي شمال : كسر في قواعد الكشاف

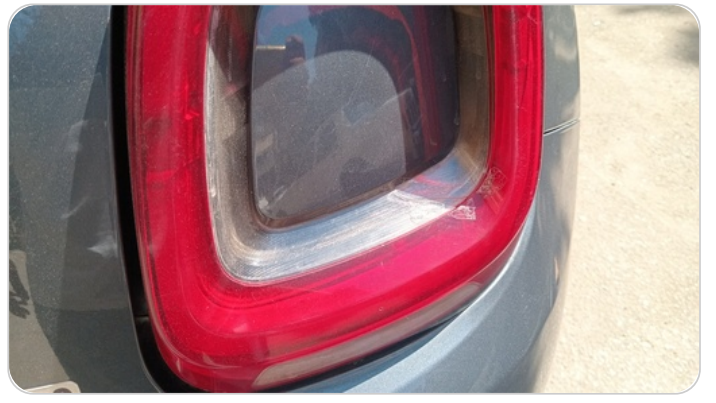
الكشاف الخلفي يمين : كسر بالباغة

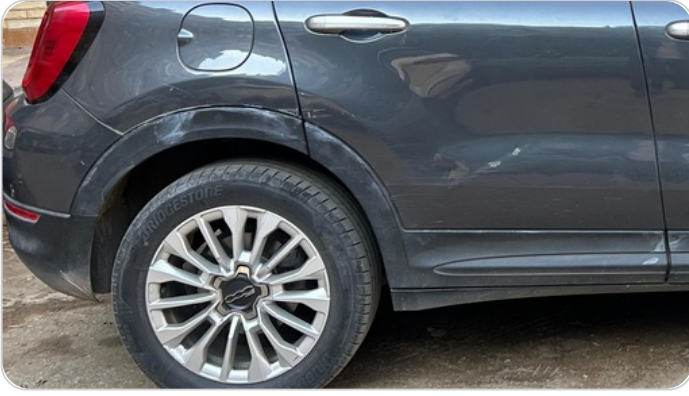
الرفرف/الباب الخلفي يمين : فبريكة (خرابيش - خبطات)
