بيانات العميل والسيارة			
Suzuki Swift Dzire 2021 1st Category			موديل السيارة
56674	قراءة العداد	أبيض	اللون
لا يوجد	حظر البيع	لا يوجد	توكيلات
العجوزة	المرور	2027-06-02	تاريخ انتهاء الرخصة

ملخص حالة السيارة			
● بحالة ممتازة	حالة الميكانيكا	● فبريكة (يوجد ملاحظات)	حالة البودي الخارجي
● بحالة ممتازة	حالة العفشة	● فبريكة بالكامل	حالة البودي الداخلي
● بحالة ممتازة	حالة الكهرباء	● لا يوجد ملاحظات	حالة الشاسية
● بحالة ممتازة	حالة التكييف	● بحالة جيدة	حالة الجنوط والكاوتش
● بحالة جيدة جدا	حالة الصالون	● بحالة ممتازة	حالة الزجاج والكشافات

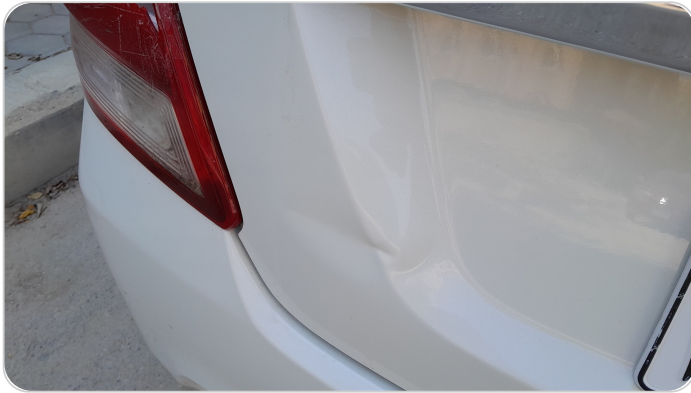
باب الشنطة : فبريكة (خبطات)

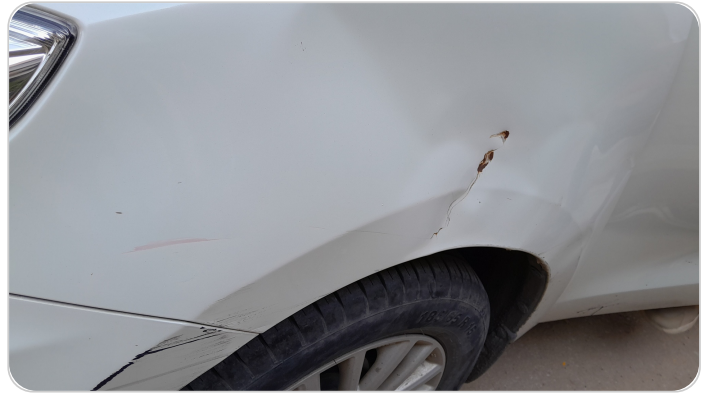
الرفرف الأمامي شمال : فبريكة (خبطات)

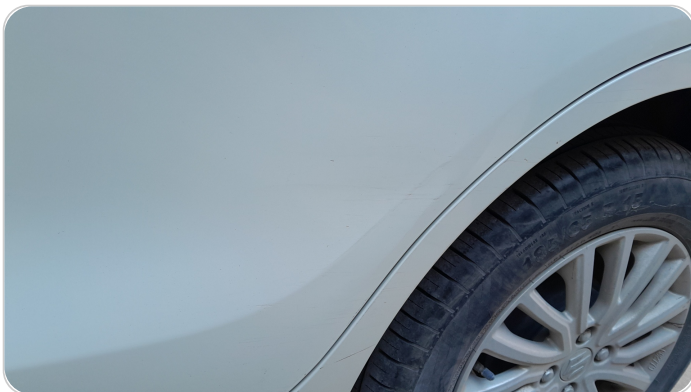
الباب الخلفي شمال : فبريكة (خرايش)

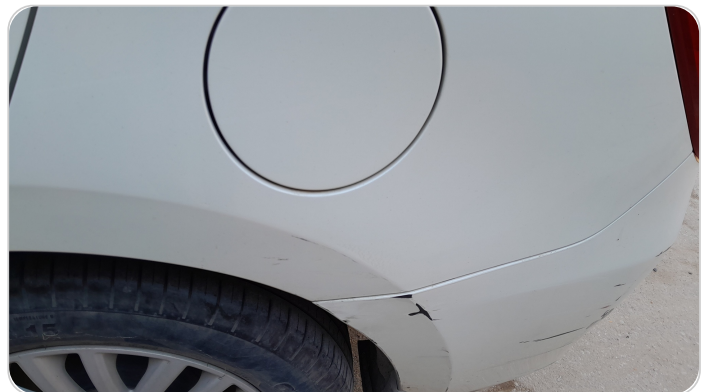
الرفرف الخلفي شمال : فبريكة (خرايش)

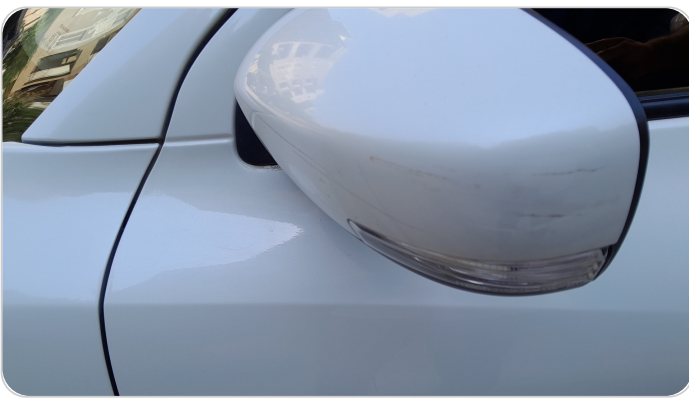
مراية الباب الأمامي شمال : فبريكة (خرابيش)

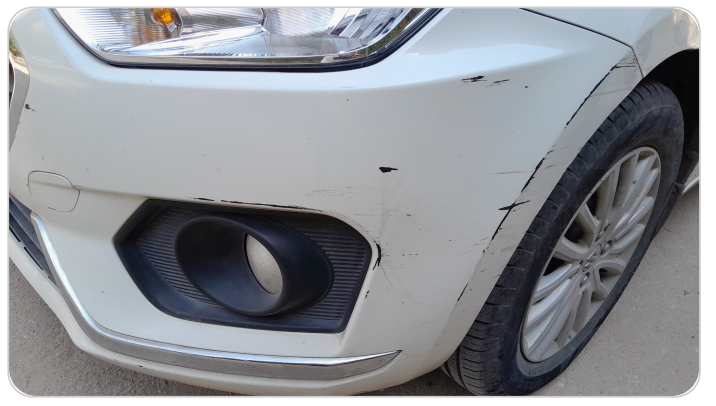
الاكصدام الأمامي : فبريكة (خرابيش)

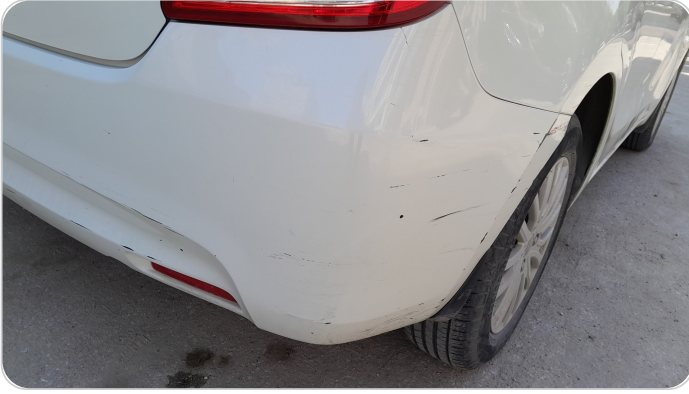
الاكصدام الخلفي : فبريكة (خرابيش)

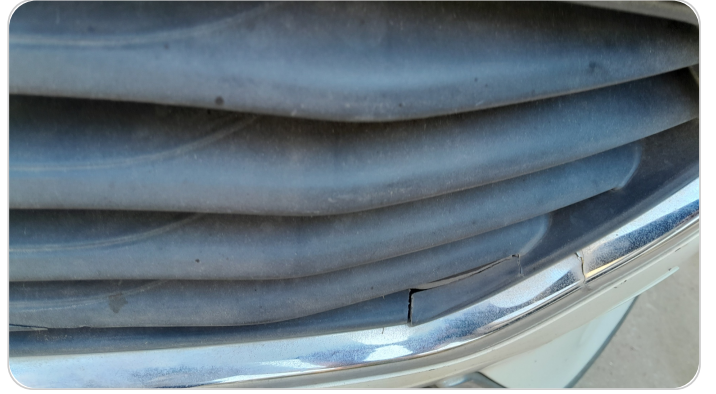
شبكة أمامية : شرخ / كسر

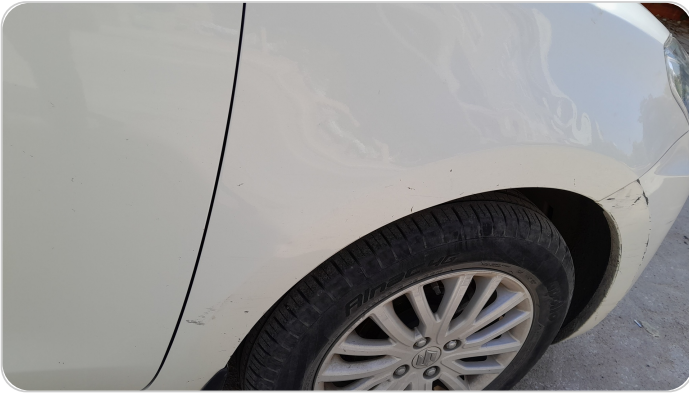
الرفرف الأمامي يمين : فبريكة (خرابيش)

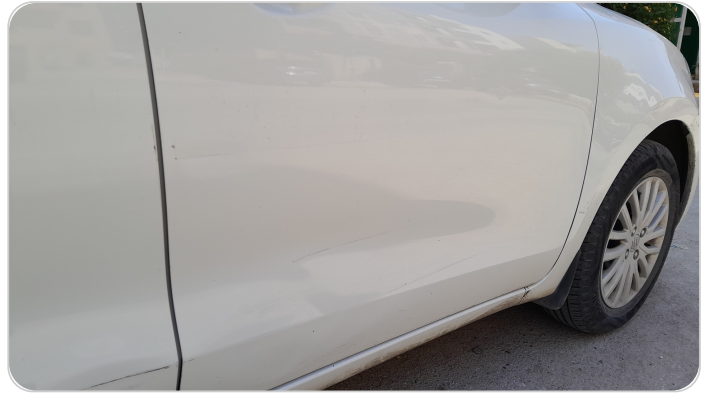
الباب الأمامي يمين : فبريكة (خرابيش)

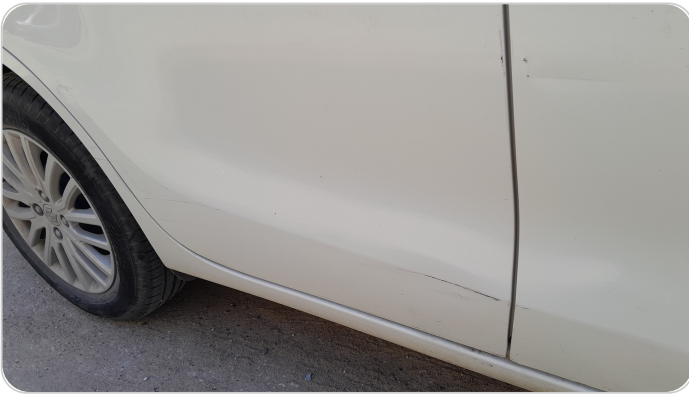
الباب الخلفي يمين : فبريكة (خرابيش)

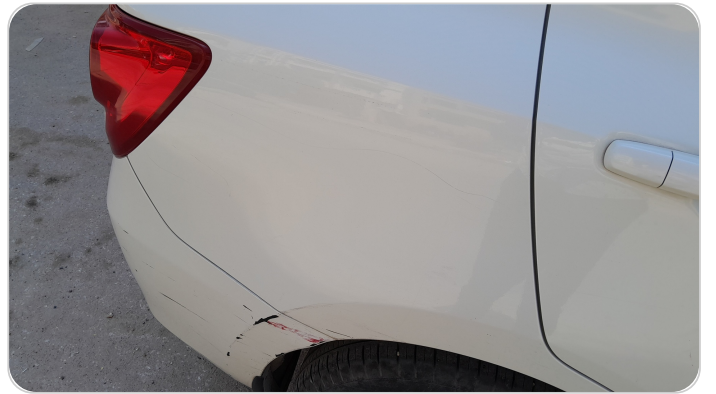
الرفرف الخلفي يمين : فبريكة (خرابيش)

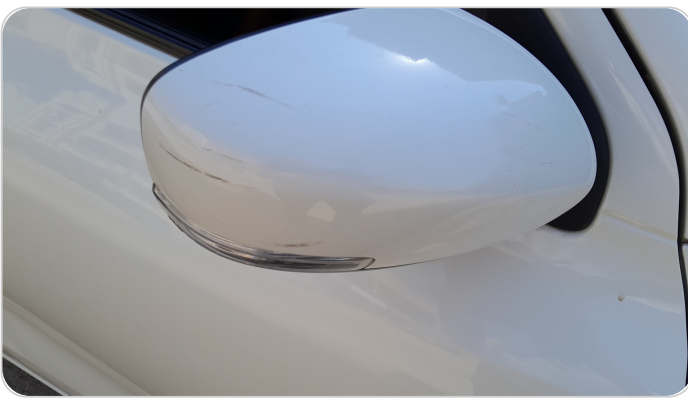
مراية الباب الأمامي يمين : فبريكة (خرايبش)

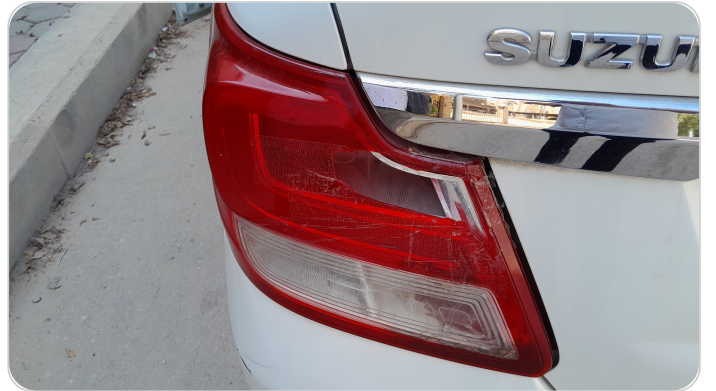
الكشاف الخلفي شمال : كسر بالباغة

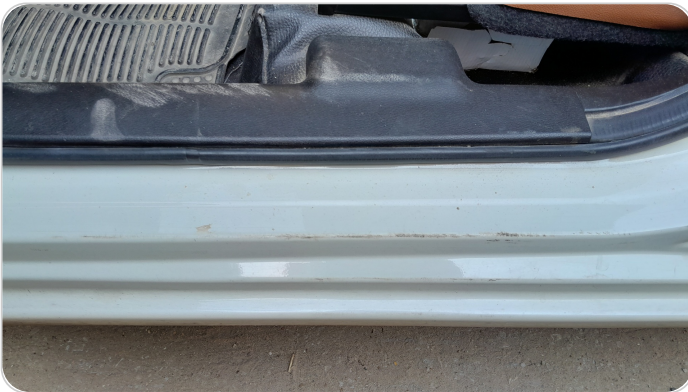
دواخل وقوائم باب الأمامي شمال : فبريكة (خرايبش)

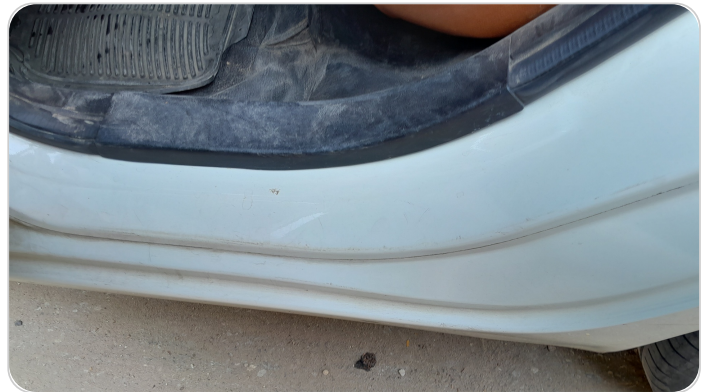
دواخل وقوائم باب الخلفي شمال : فبريكة (خرايبش)

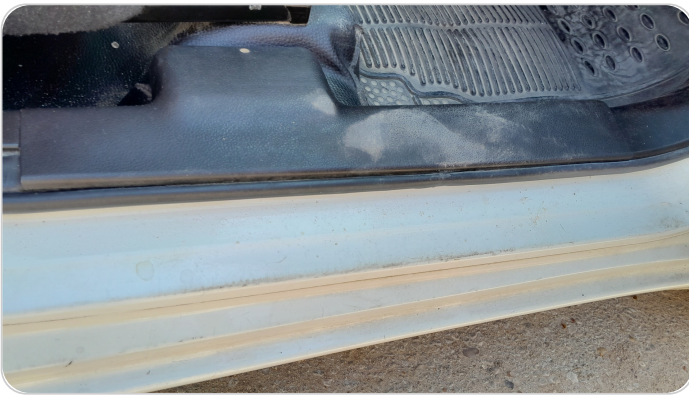
دواخل وقوائم باب أمامي يمين : فبريكة (خرابيش)

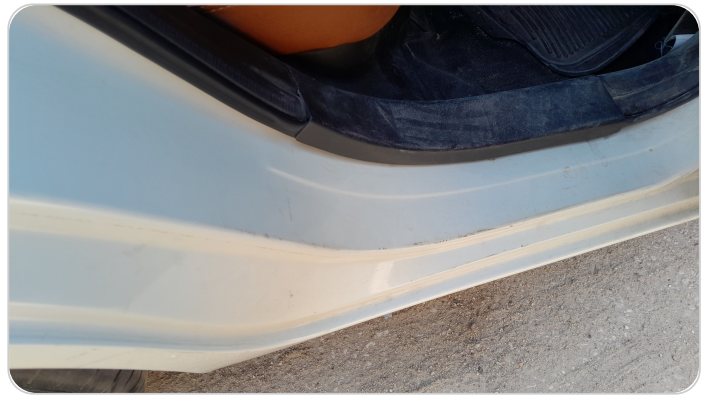
دواخل وقوائم باب خلفي يمين : فبريكة (خرابيش)

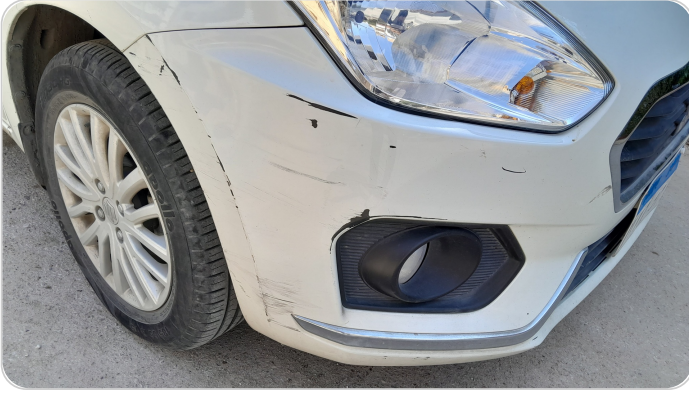
الاكصدام الامامي : فبريكة (خرابيش)

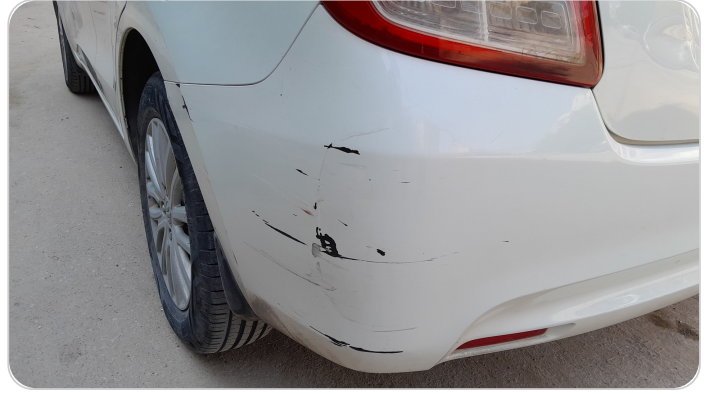
الاكصدام الخلفي : فبريكة (خرابيش)

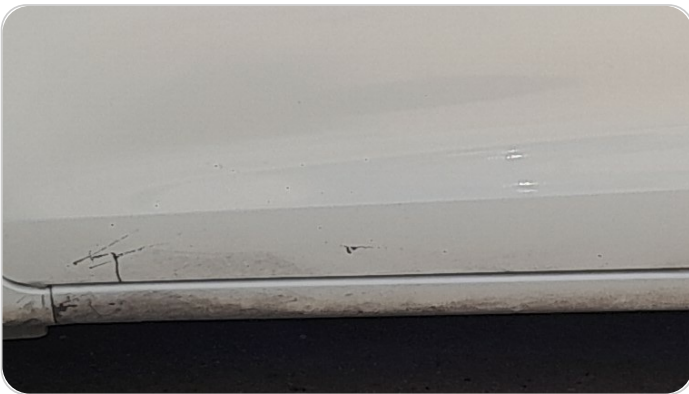
باب امامي شمال : يوجد نقط دهان اسود
