بيانات العميل والسيارة			
BMW 318 2016 3rd Category			موديل السيارة
172126	قراءة العداد	فضي	اللون
لا يوجد	حظر البيع	لا يوجد	توكيلات
الدقي	المرور	2025-03-20	تاريخ انتهاء الرخصة

KARCEL

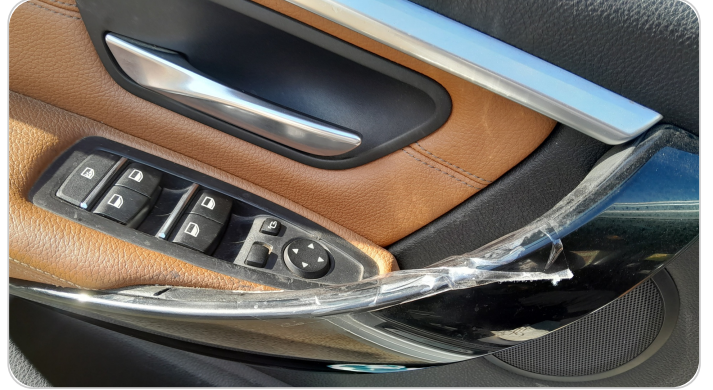
فرش الباب الأمامي شمال : قطع/كسر/شرخ/تلف

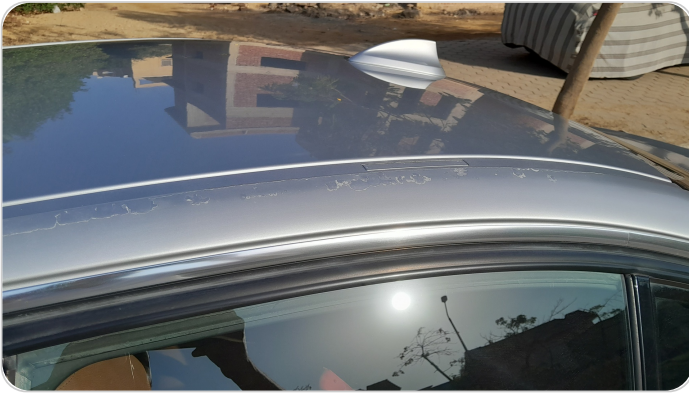
قائم خارجي خلفي شمال : رش مع معجون (خرابيش)

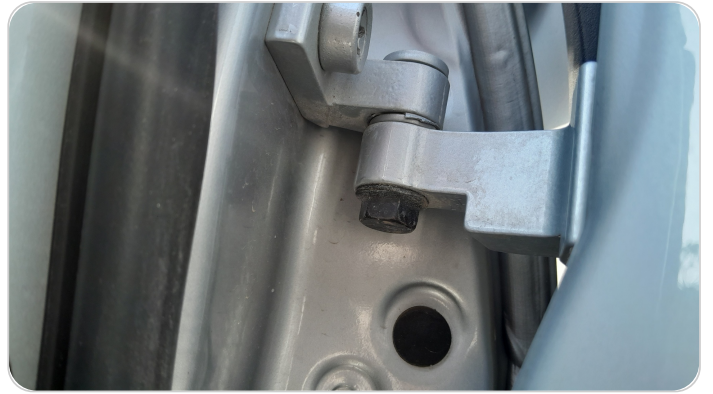
مفصلات ومسامير الباب الأمامي شمال : آثار فك وتركيب

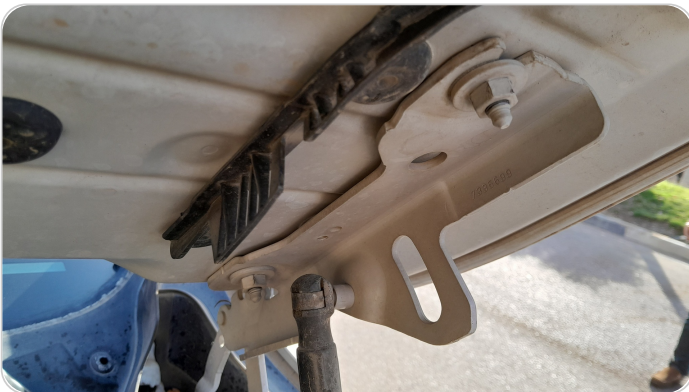
مفصلات ومسامير الكبوت : آثار فك وتركيب

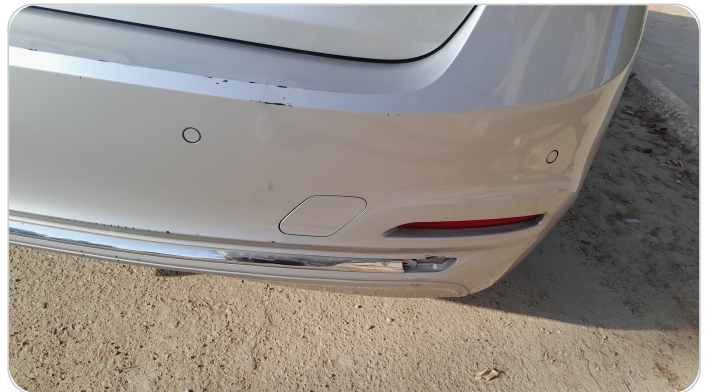
الاكصدام الخلفي : فبريكة (خرابيش)

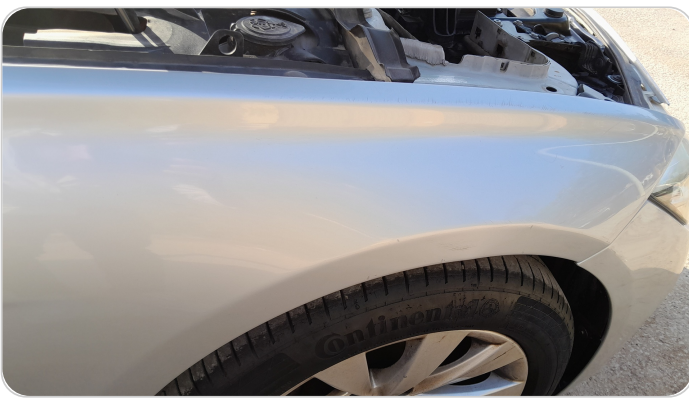
الرفرف الأمامي يمين : رش مع معجون (خرايش)

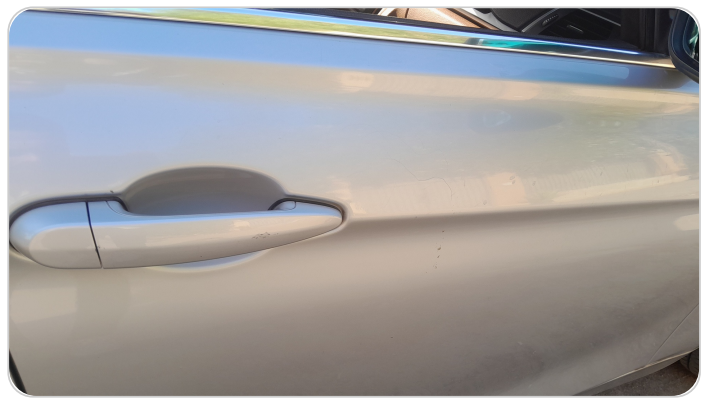
الباب الأمامي يمين : رش بدون معجون (خرايش)

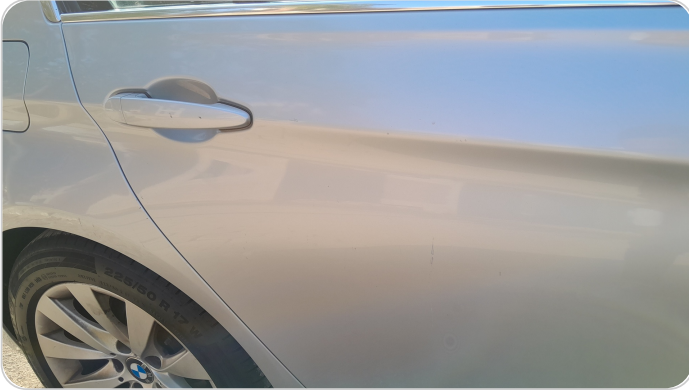
الباب الخلفي يمين : رش بدون معجون (خرايش)

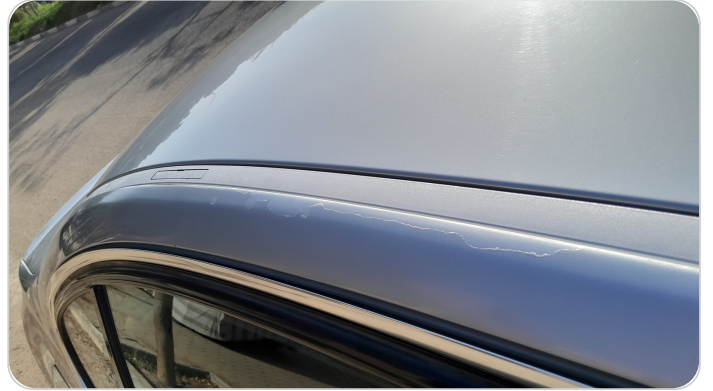
قائم خارجي خلفي يمين : (رش مع معجون (خرايش)

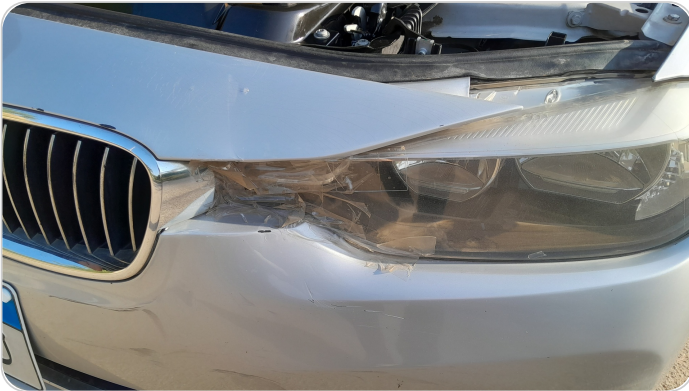
الكشاف الأمامي شمال : كسر بالباغة

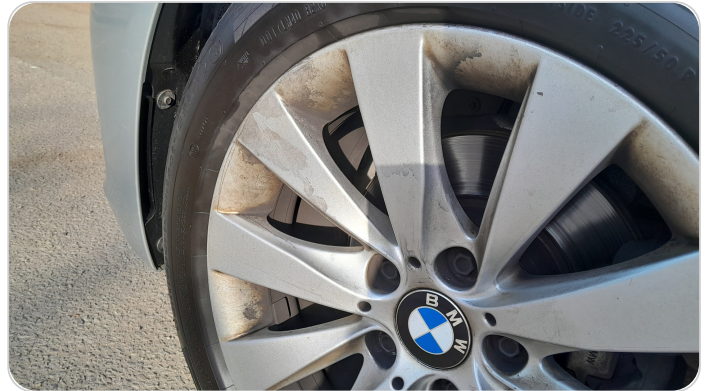
حالة الجنوط الأمامي : تجريحات بسيطة

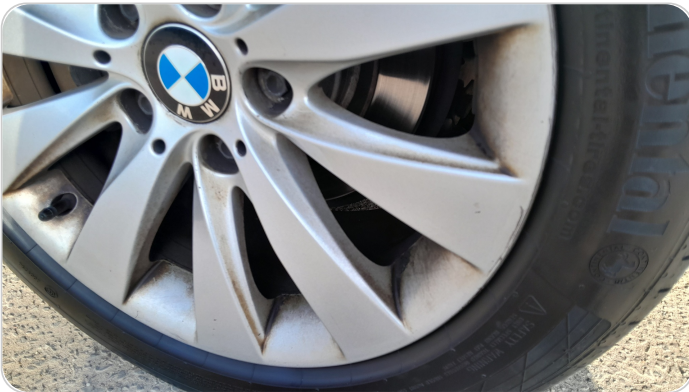
حالة الجنوط الخلفي : تجريحات بسيطه

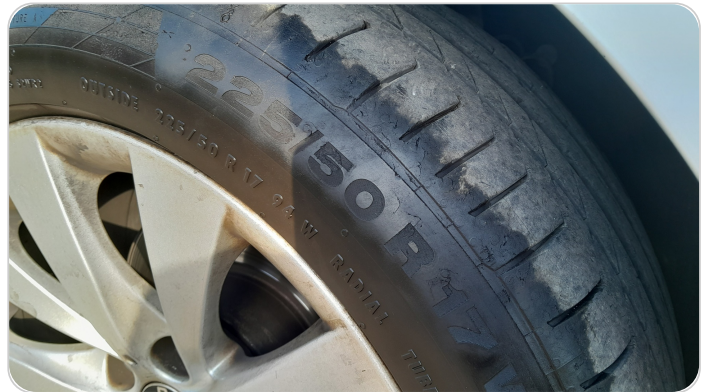
حالة الكاوتش الأمامي : النقشة متآكلة

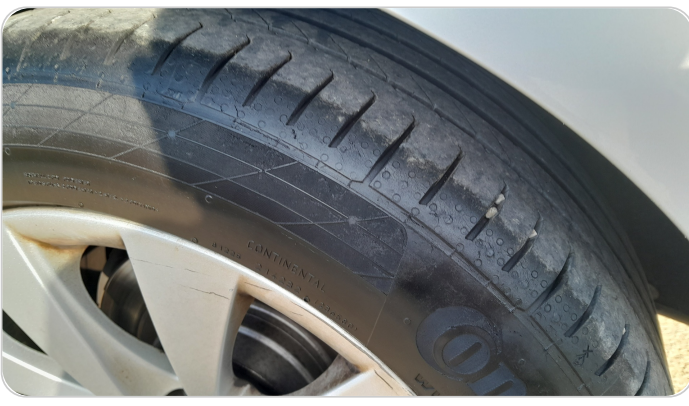
حالة الكاوتش الخلفي : النقشة متآكلة

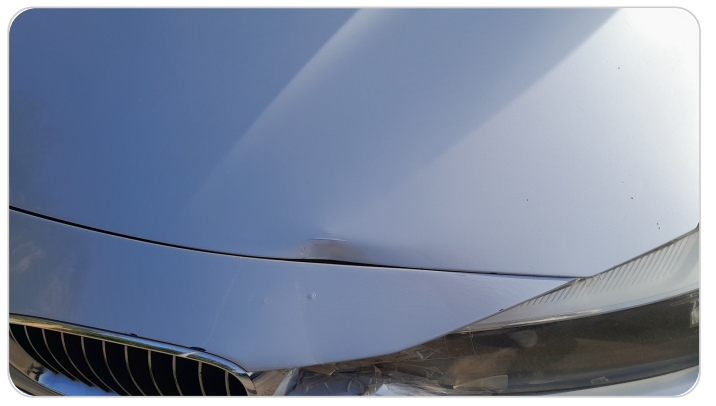
الكبوت : خرابيش

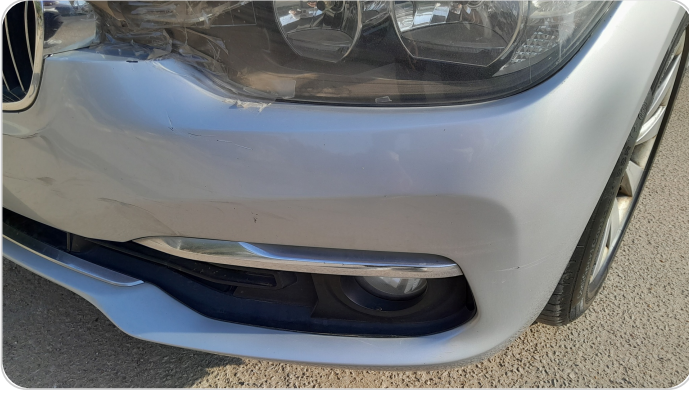
الاكصدام الامامي : خرابيش

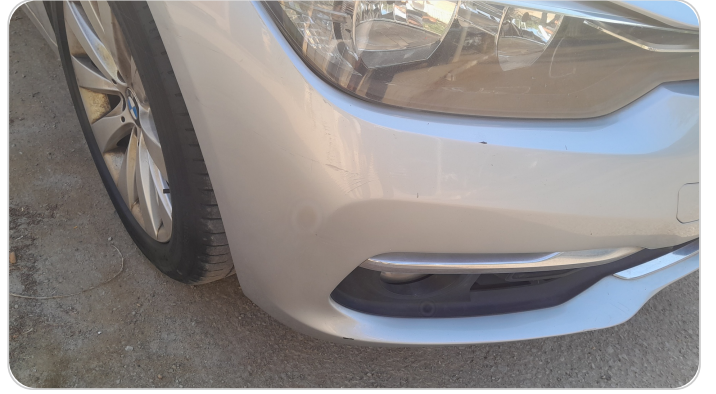
الاكصدام الامامي : خرابيش

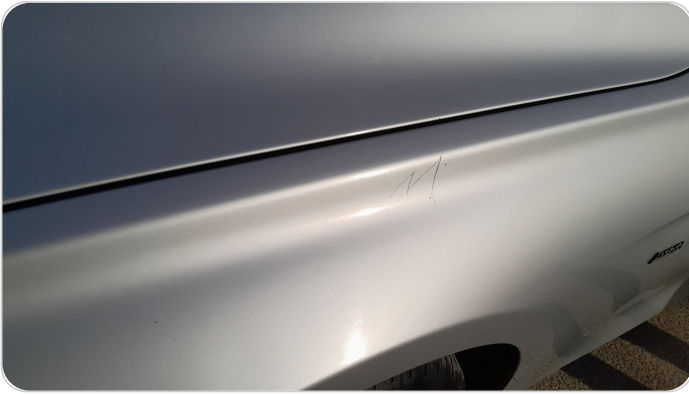
الرفرف الامامي شمال : خرابيش

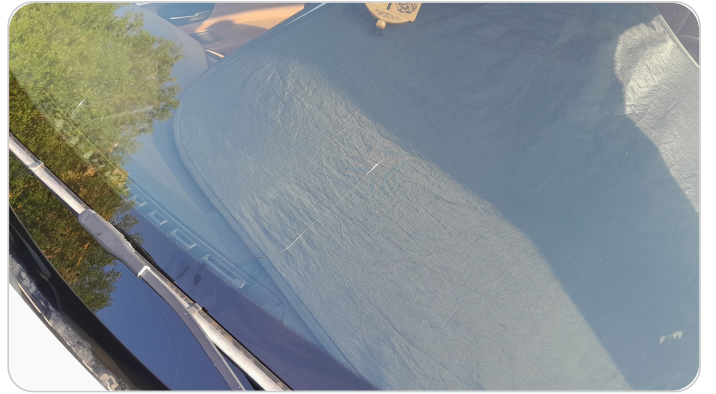
مفصلات الباب الخلفي يمين	فبريكة بالكامل ●	مفصلات الباب الخلفي شمال	فبريكة بالكامل ●
مفصلات الكبوت	● آثار فك وتركيب	مفصلات الشنطة	فبريكة بالكامل ●
ملاحظات أخرى			
حالة زجاج / كشافات / أخرى			
زجاج البانوراما	● لا يوجد	زجاج فتحة السقف	● لا يوجد
زجاج السيارة الأمامي	تم التغيير ●	زجاج السيارة الخلفي	● بحالة جيدة
زجاج باب أمامي يمين	● بحالة جيدة	زجاج باب أمامي شمال	● بحالة جيدة
زجاج باب خلفي يمين	● بحالة جيدة	زجاج باب خلفي شمال	● بحالة جيدة
شراعات خلفية	● بحالة جيدة	شراعات أمامية	● بحالة جيدة
الكشاف الأمامي يمين	● الباغة مصفرة	الكشاف الأمامي شمال	● كسر بالباغة
الكشاف الخلفي يمين	● بحالة جيدة	الكشاف الخلفي شمال	● بحالة جيدة
كشافات شبورة أمامي	● الباغة مصفرة	كشافات شبورة خلفي	● بحالة جيدة
كشافات إشاره أمامي	● بحالة جيدة	كشافات إشاره خلفي	● بحالة جيدة
سيسستم مياة مساحات	● لا يوجد ملاحظات	كاوتش الأبواب	● جيد
مساحات الزجاج الأمامي	● بحاله جيدة	مساحة الزجاج الخلفي	● لا يوجد
ملاحظات أخرى	يوجد شرح بزجاج السيارة الامامي

الزجاج الامامي : شرخ
