بيانات العميل والسيارة			
Hyundai Elantra CN7 2022 1st Category			موديل السيارة
38470	قراءة العداد	رمادي	اللون
لا يوجد	حظر البيع	لا يوجد	توكيلات
الدقي	المرور	2025-05-08	تاريخ انتهاء الرخصه

ملخص حالة السيارة			
● بحالة ممتازة	حالة الميكانيكا	● رش في بعض أجزاء السيارة	حالة البودي الخارجي
● بحالة ممتازة	حالة العفشة	● فبريكة بالكامل	حالة البودي الداخلي
● بحالة ممتازة	حالة الكهرباء	● لا يوجد ملاحظات	حالة الشاسية
● بحالة ممتازة	حالة التكييف	● بحالة جيدة	حالة الجنوط والكاوتش
● بحالة جيدة جدا	حالة الصالون	● بحالة جيدة جدا	حالة الزجاج والكشافات

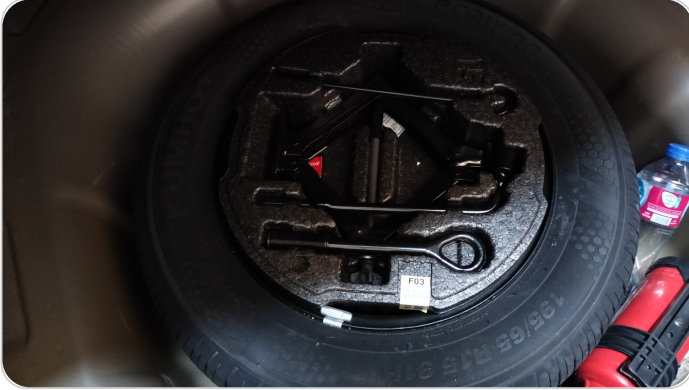
العدة وأدوات الأمان : متوفرة (بحالة جيدة)

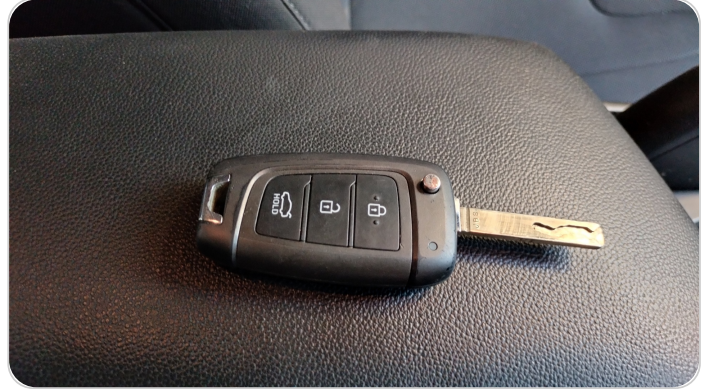
حالة الريموت / المفتاح : يعمل بكفاءة

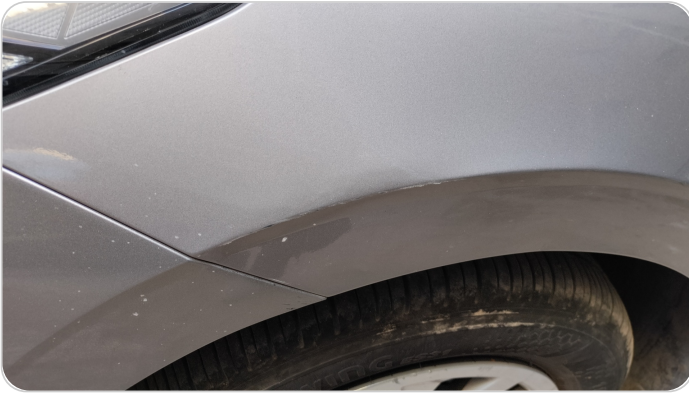
الرفرف الأمامي شمال : فبريكة (خرابيش)

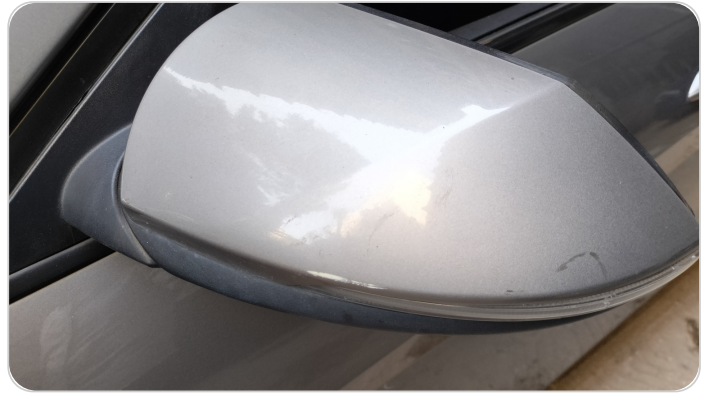
مراية الباب الأمامي شمال : فبريكة (خرابيش)

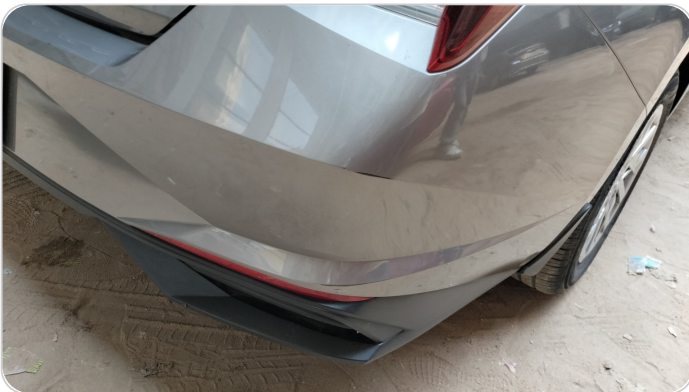
الاكصدام الخلفي : فبريكة (خرابيش)

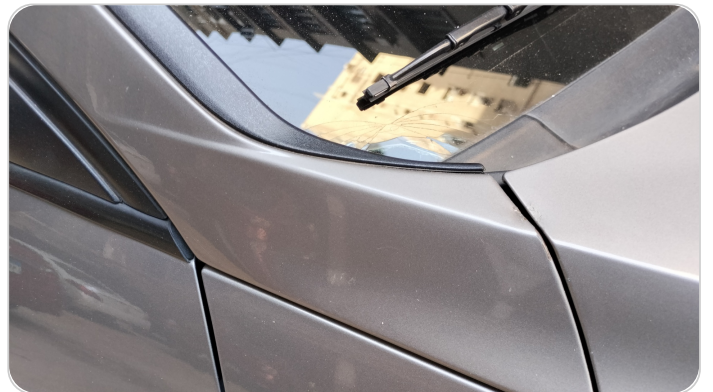
قائم خارجي أمامي يمين : فبريكة (خرابيش)

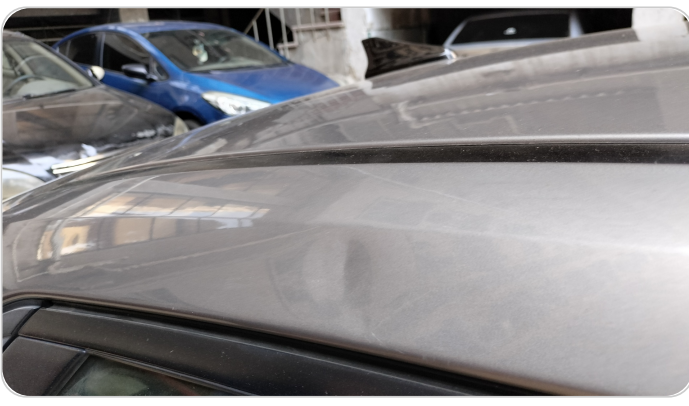
قائم خارجي خلفي يمين : فبريكة ( خرابيش )

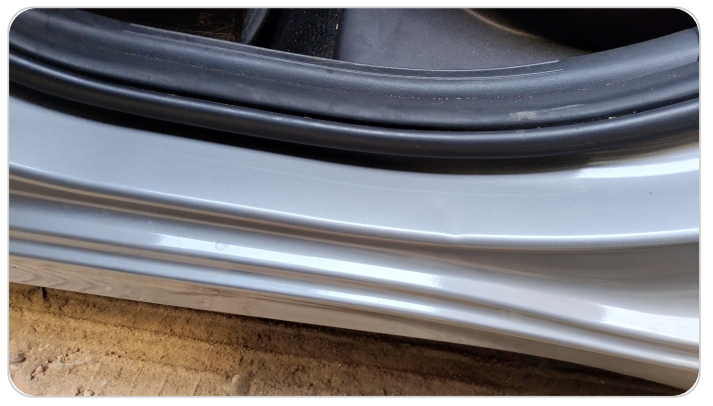
دواخل وقوائم باب الخلفي شمال : فبريكة (خرابيش)

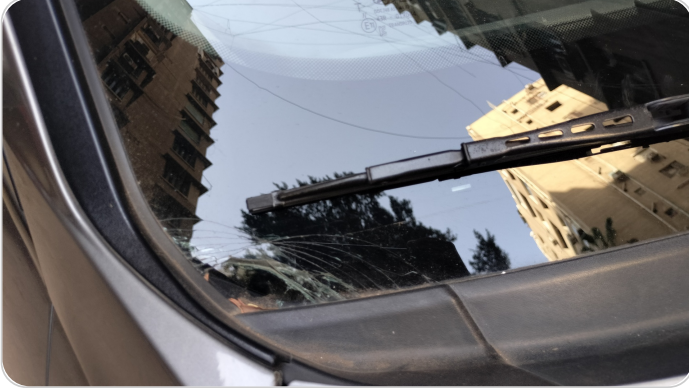
زجاج السيارة الأمامي : شروخ أو كسور

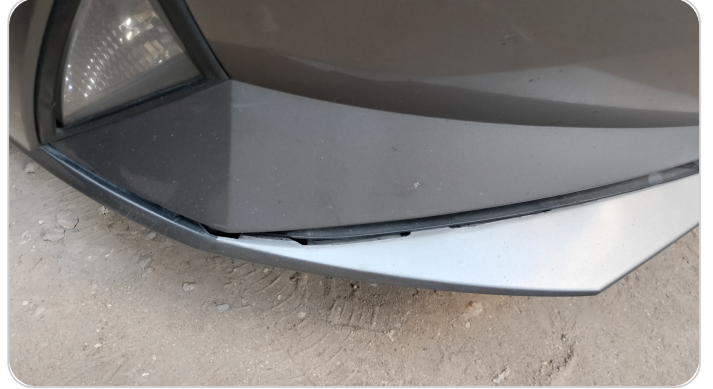
الاكصدام الأمامي : رش بدون معجون (خرابيش)

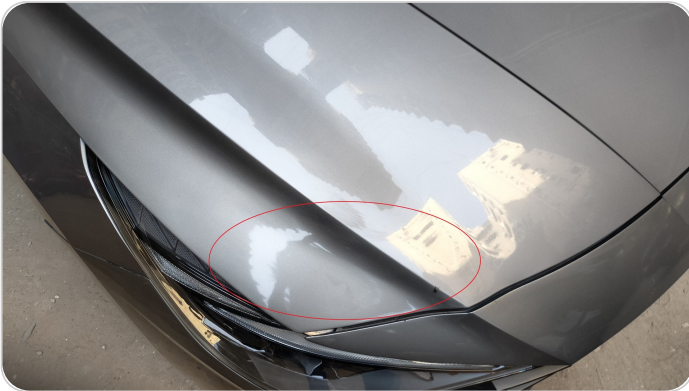
مفصلات الكبوت	● فبريكة بالكامل	مفصلات الشنطة	● فبريكة بالكامل
ملاحظات أخرى	رش مع معجون بجزء من الكبوت جهة اليمين		
حالة زجاج / كشافات / أخرى			
زجاج البانوراما	● لا يوجد	زجاج فتحة السقف	● لا يوجد
زجاج السيارة الأمامي	● شروخ أو كسور	زجاج السيارة الخلفي	● بحالة جيدة
زجاج باب أمامي يمين	● بحالة جيدة	زجاج باب أمامي شمال	● بحالة جيدة
زجاج باب خلفي يمين	● بحالة جيدة	زجاج باب خلفي شمال	● بحالة جيدة
شراعات خلفية	● بحالة جيدة	شراعات أمامية	● بحالة جيدة
الكشاف الأمامي يمين	● جديد (تم التغيير قريباً)	الكشاف الأمامي شمال	● بحالة جيدة
الكشاف الخلفي يمين	● بحالة جيدة	الكشاف الخلفي شمال	● بحالة جيدة
كشافات شبورة أمامي	● بحالة جيدة	كشافات شبورة خلفي	● بحالة جيدة
كشافات إشاره أمامي	● بحالة جيدة	كشافات إشاره خلفي	● بحالة جيدة
سيسستم مياة مساحات	● لا يوجد ملاحظات	كاوتش الأبواب	● جيد
مساحات الزجاج الأمامي	● بحاله جيدة	مساحة الزجاج الخلفي	● لا يوجد
ملاحظات أخرى

الكبوت : رش مع معجون (ملاحظات)

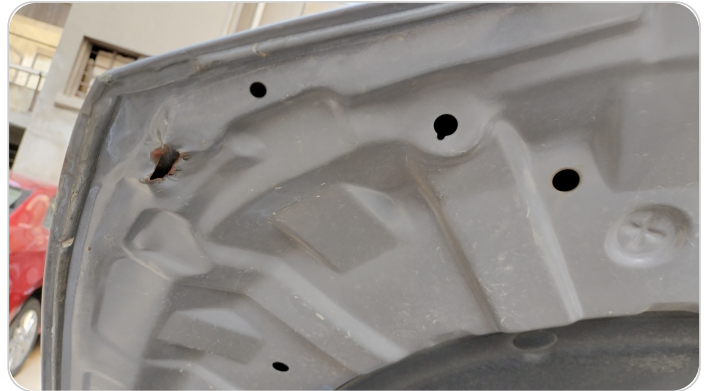
الكبوت : رش مع معجون (ملاحظات)

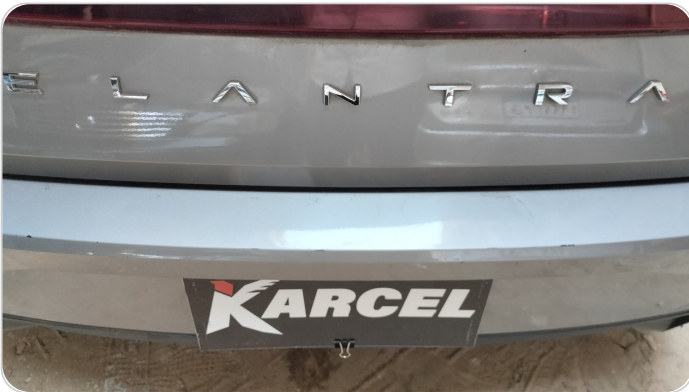
الاكصدام الخلفي : فبريكة (خرابيش)

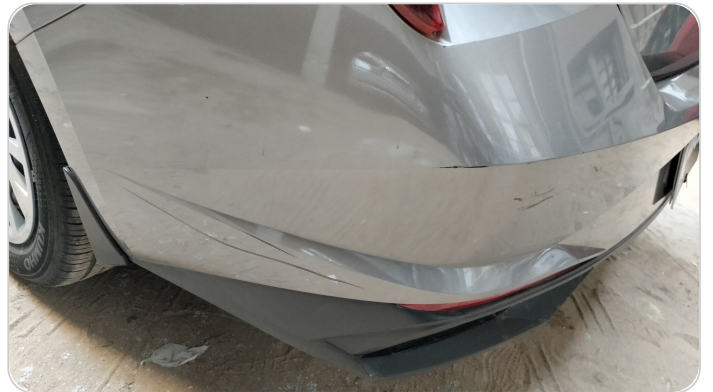
الاكصدام الخلفي : فبريكة (خرابيش)
