بيانات العميل والسيارة			
Kia Sportage 2013 2nd Category			موديل السيارة
131986	قراءة العداد	بترولي	اللون
لا يوجد	حظر البيع	لا يوجد	توكيلات
المعادي	المرور	2025-03-25	تاريخ انتهاء الرخصة

ملخص حالة السيارة			
● بحالة جيدة جدا	حالة الميكانيكا	● رش في بعض أجزاء السيارة	حالة البودي الخارجي
● بحالة ممتازة	حالة العفشة	● فبريكة بالكامل	حالة البودي الداخلي
● بحالة جيدة جدا	حالة الكهرباء	● لا يوجد ملاحظات	حالة الشاسية
● بحالة ممتازة	حالة التكييف	● بحالة سيئة	حالة الجنوط والكاوتش
● بحالة جيدة	حالة الصالون	● بحالة جيدة جدا	حالة الزجاج والكشافات

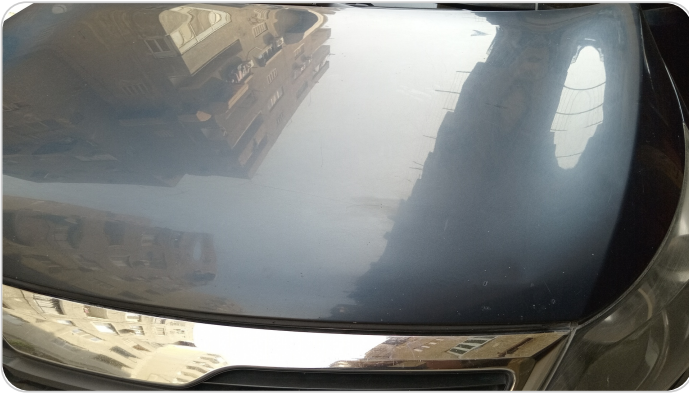
الكبوت : فبريكة (خرابيش)

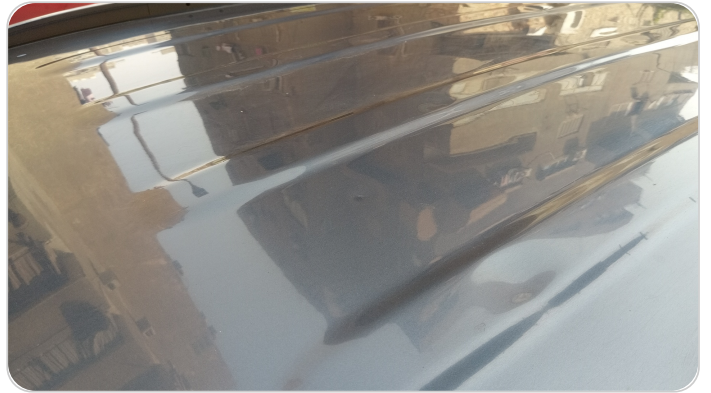
السقف : فبريكة (خطبات)

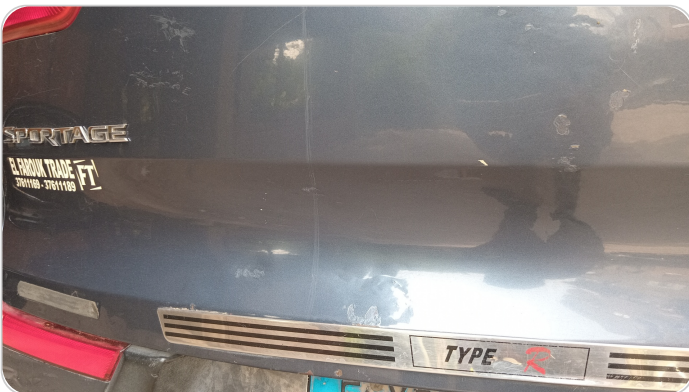
باب الشنطة : فبريكة ( خرابيش \_ خطبات )

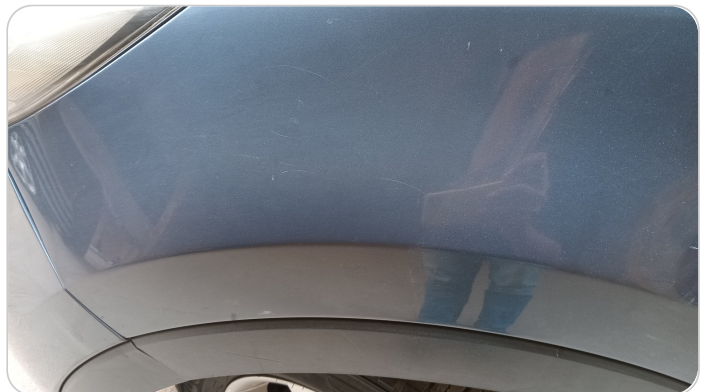
الرفرف الأمامي شمال : رش مع معجون (خرابيش)

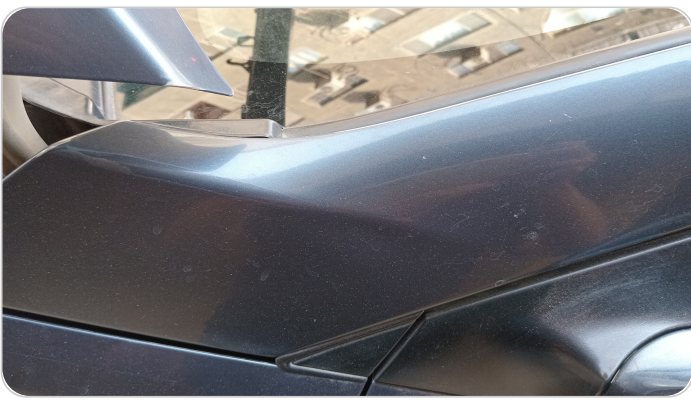
قائم خارجي أمامي شمال : فبريكة (الدهان متآكل)

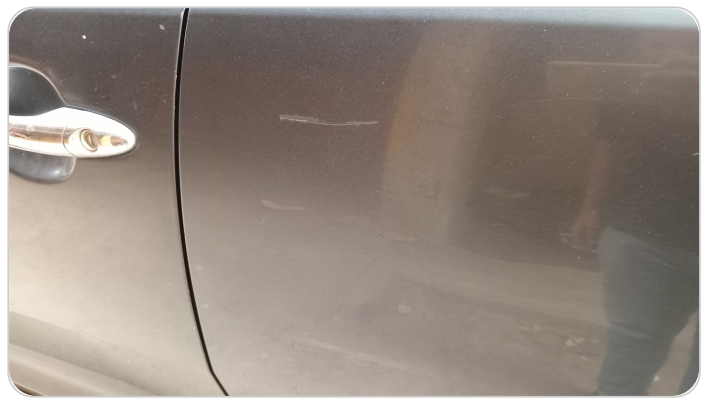
الباب الخلفي شمال : رش بدون معجون (خرابيش)

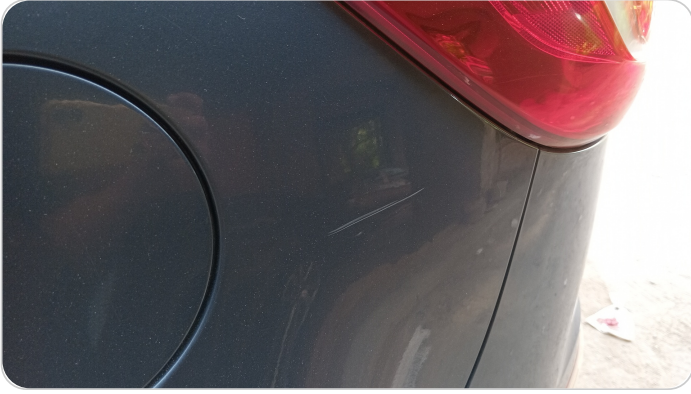
الرفرف الخلفي شمال : فبريكة (خرابيش)

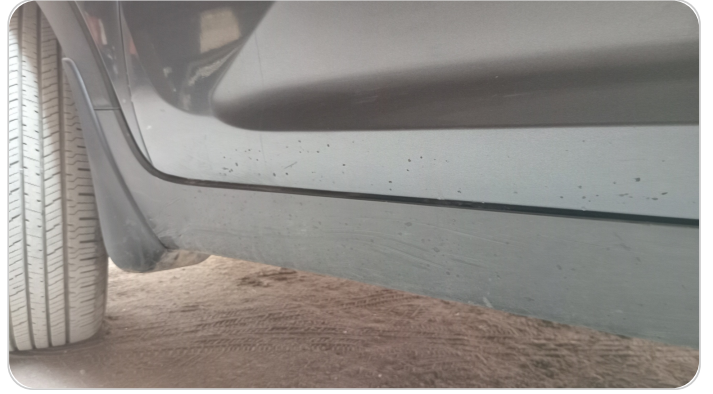
العتب السفلي شمال : فبريكة (خرابيش)

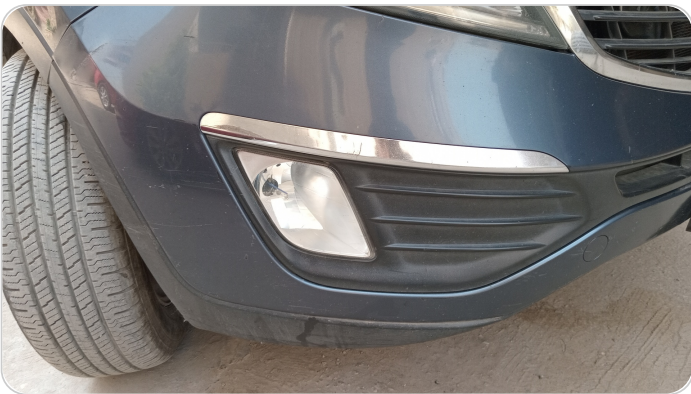
الاكصدام الأمامي : فبريكة (خرابيش)

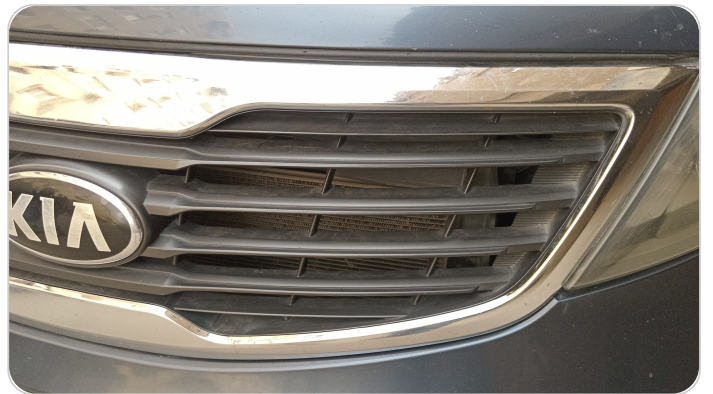
شبكة أمامية : الدهان / النيكل (متآكل)

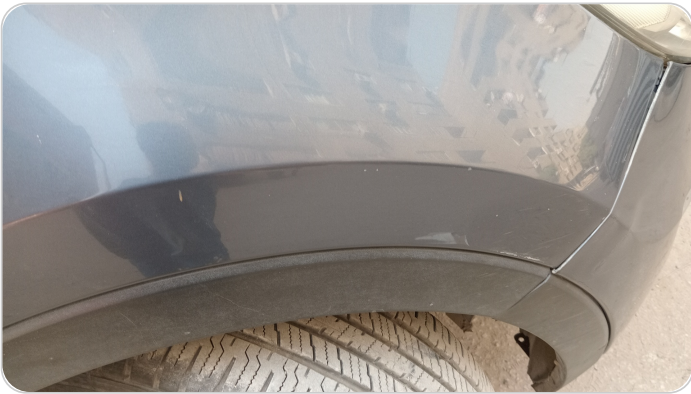
الرفرف الأمامي يمين : فبريكة (خرابيش)

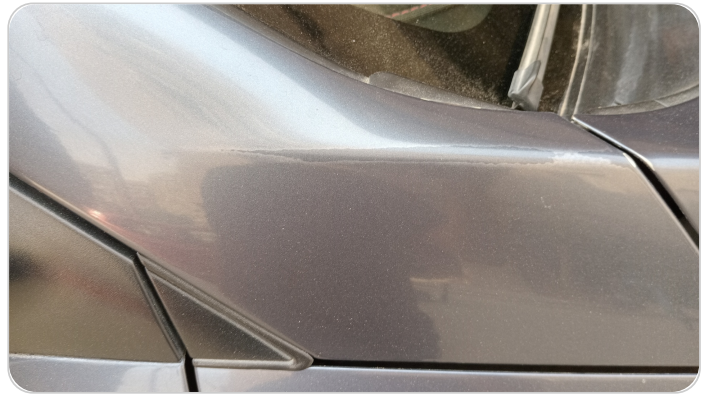
قائم خارجي أمامي يمين : فبريكة (الدهان متآكل)

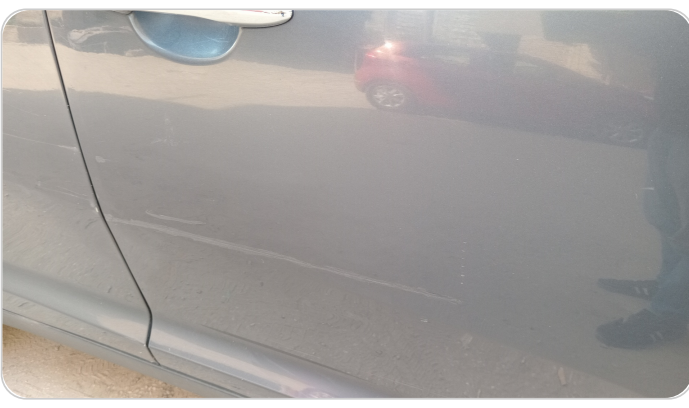
الباب الأمامي يمين : رش بدون معجون (خرابيش)

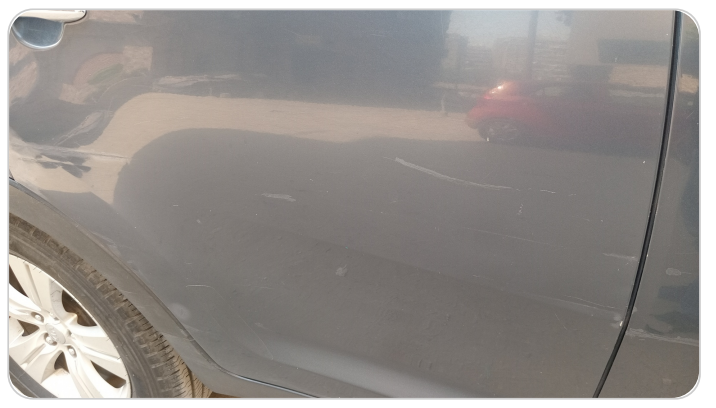
الباب الخلفي يمين : رش مع معجون (خرابيش)

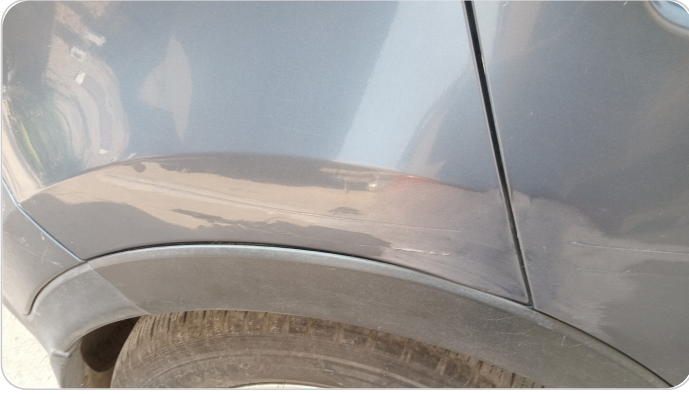
الرفرف الخلفي يمين : فبريكة (خرابيش)

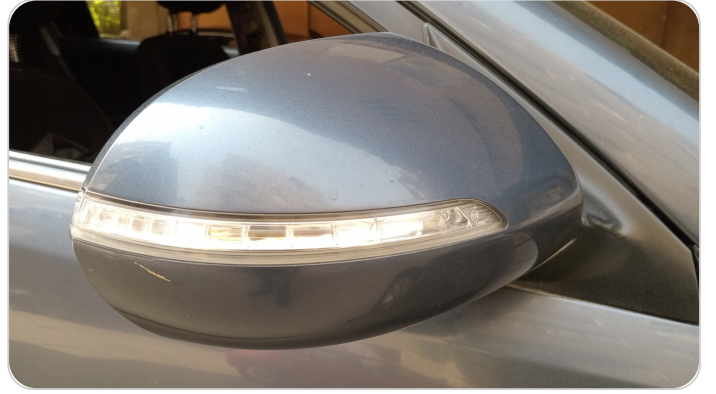
مراية الباب الأمامي يمين : فبريكة (خرابيش)

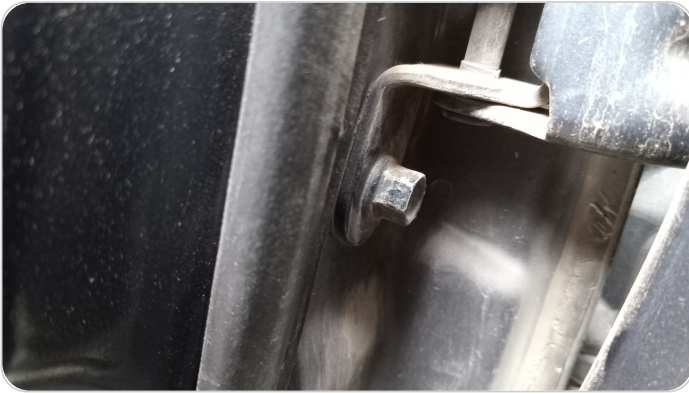
مفصلات ومسامير الباب الأمامي شمال : آثار فك وتركيب

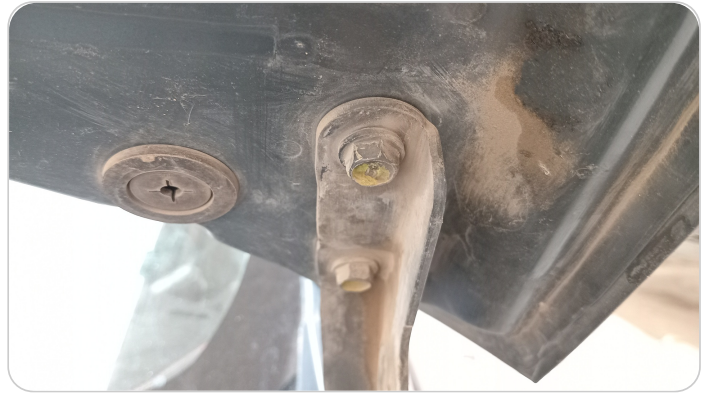
مفصلات ومسامير الكبوت : آثار فك وتركيب

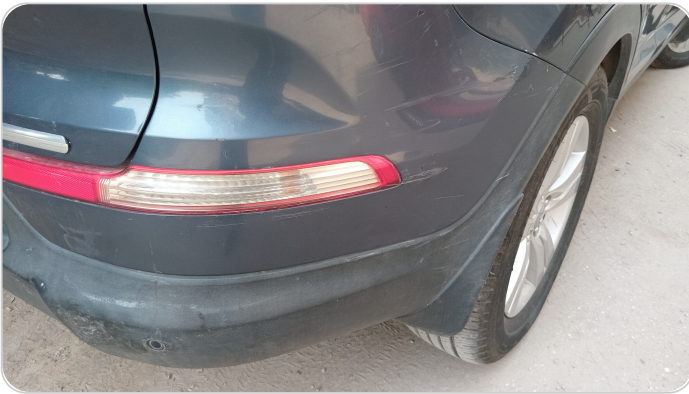
الاكصدام الخلفي : فبريكة (خرابيش)

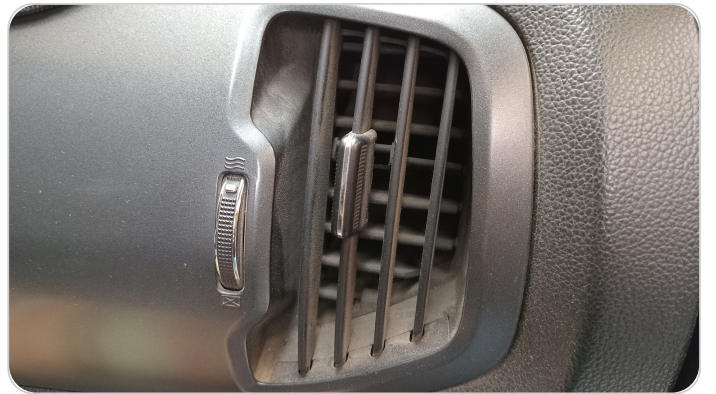
هوايات التكييف : كسر (أكثر من هواية)

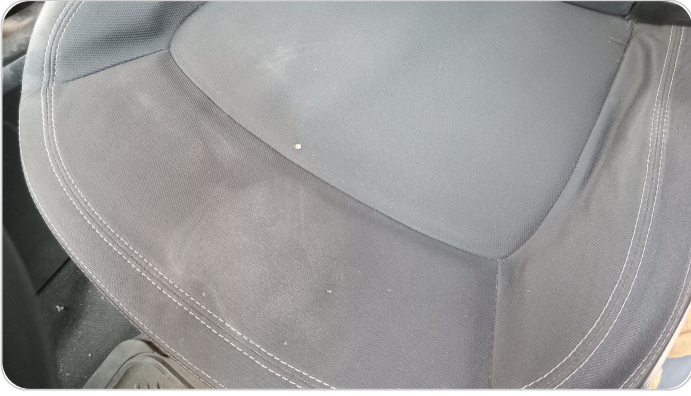
فرش كرسي أمامي شمال : قطع / كسر / شرخ / تلف

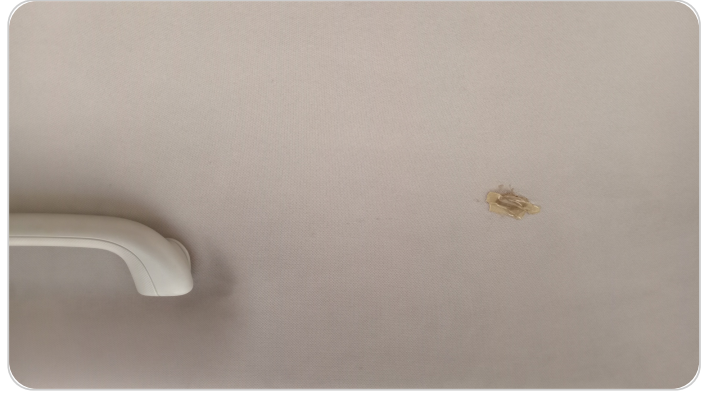
فرش السقف : قطع / كسر / شرخ / تلف

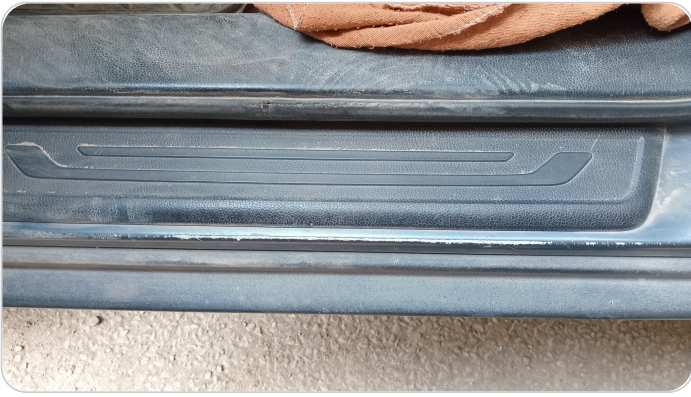
دواخل وقوائم باب الأمامي شمال : فبريكة (خرابيش)

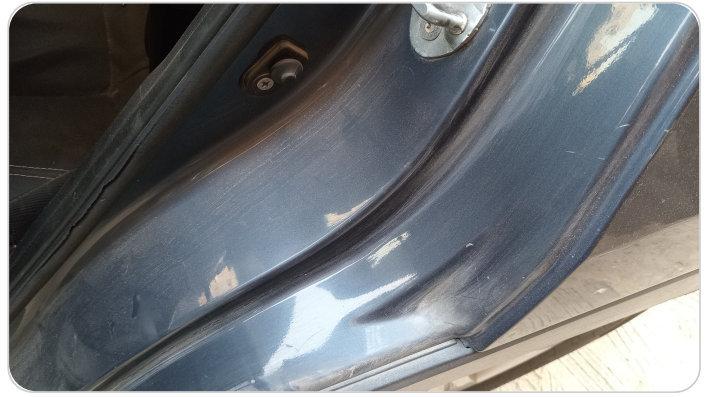
دواخل وقوائم باب الخلفي شمال : فبريكة (خرابيش)

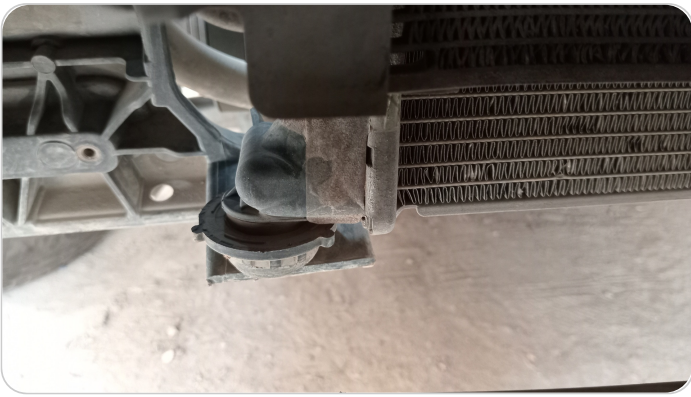
حامل طقم التبريد : اعوجاج خفيف / تريجة

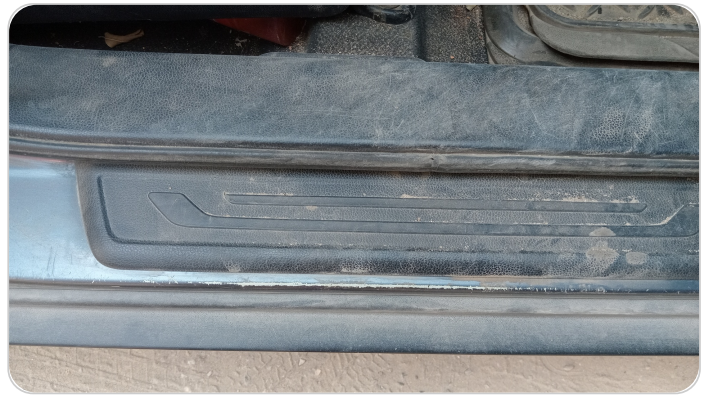
دواخل وقوائم باب أمامي يمين : فبريكة (خرابيش)

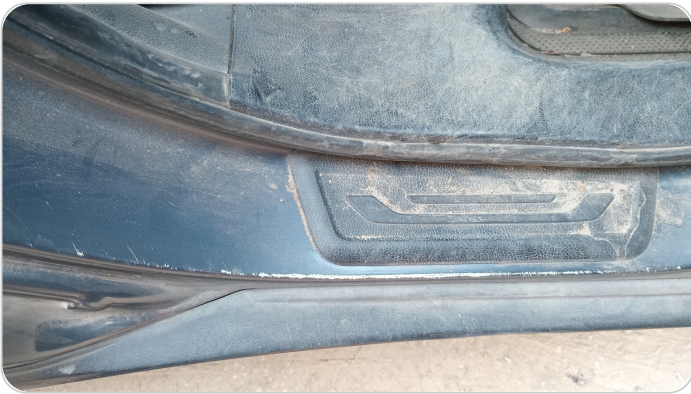
دواخل وقوائم باب خلفي يمين : فبريكة (خرابيش)

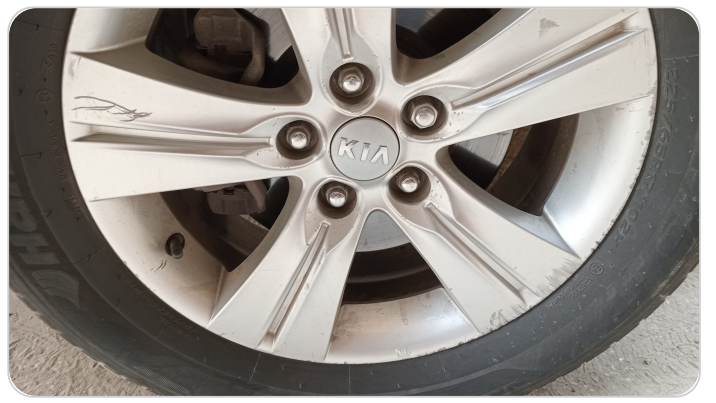
حالة الجنوط الأمامي : تجريحات بسيطة
