بيانات العميل والسيارة			
Fiat Tipo 2021 3rd Category			موديل السيارة
43421	قراءة العداد	رمادي	اللون
شركة	حظر البيع	لا يوجد	توكيلات
حداائق الأهرام	المرور	2025-08-16	تاريخ انتهاء الرخصه

ملخص حالة السيارة			
● بحالة ممتازة	حالة الميكانيكا	● رش في بعض أجزاء السيارة	حالة البودي الخارجي
● بحالة ممتازة	حالة العفشة	● فبريكة بالكامل	حالة البودي الداخلي
● بحالة جيدة جدا	حالة الكهرباء	● لا يوجد ملاحظات	حالة الشاسية
● بحالة ممتازة	حالة التكييف	● بحاله مقبولة	حالة الجنوط والكاوتش
● بحالة جيدة جدا	حالة الصالون	● بحالة جيدة جدا	حالة الزجاج والكشافات

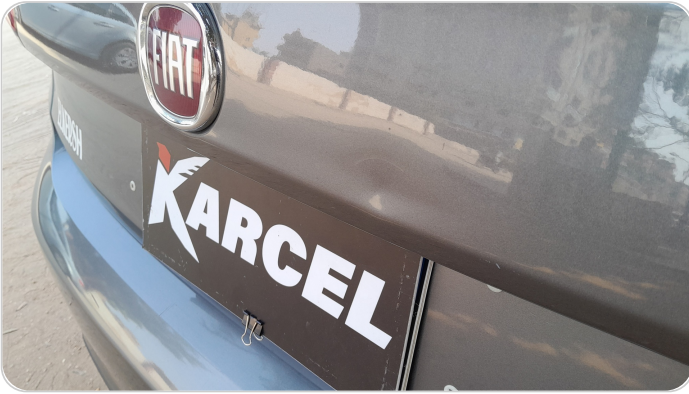
باب الشنطة : فبريكة (خرابيش)

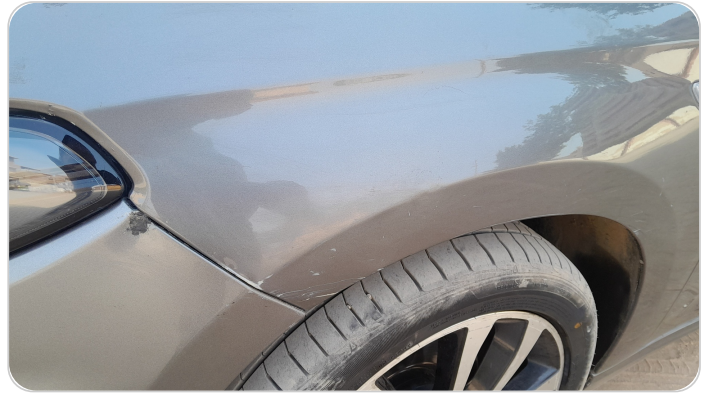
الرفرف الأمامي شمال : فبريكة (خرابيش)

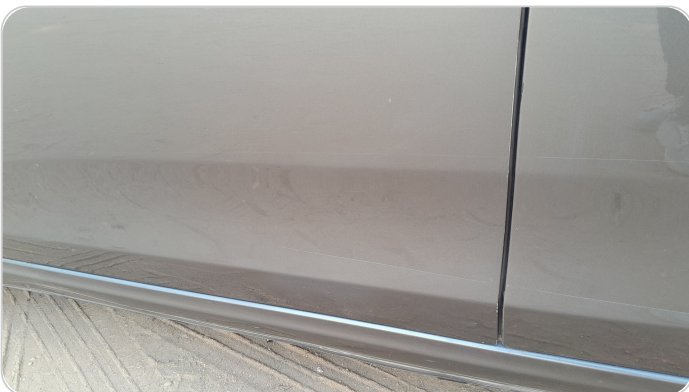
الباب الأمامي شمال : فبريكة (خرابيش)

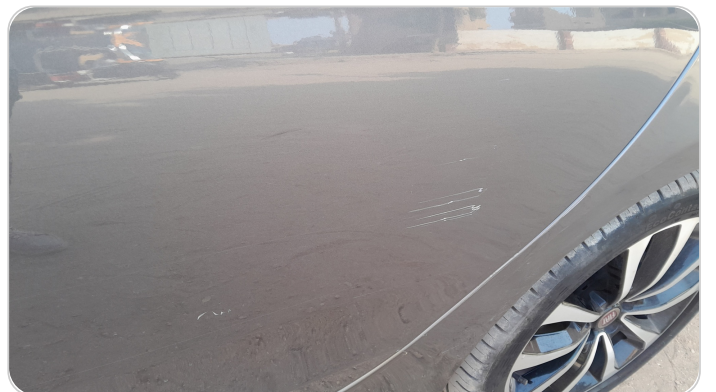
الباب الخلفي شمال : فبريكة (خرابيش)

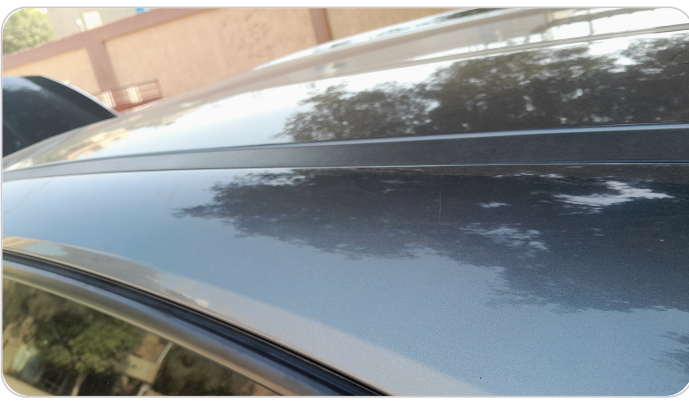
قائم خارجي خلفي شمال : فبريكة (خرابيش)

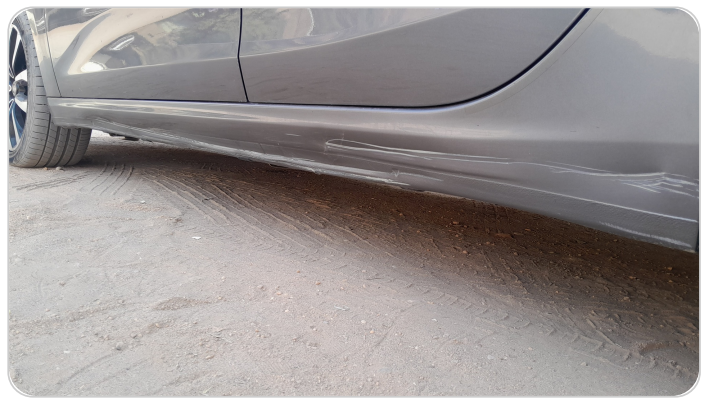
العتب السفلي شمال : فبريكة (خرابيش - خبطات)

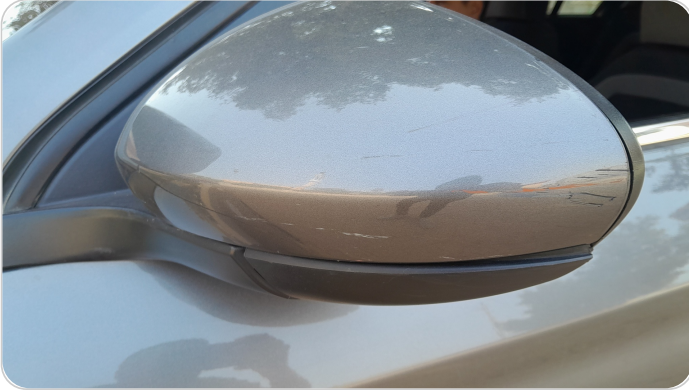
مراية الباب الأمامي شمال : فبريكة (خرابيش)

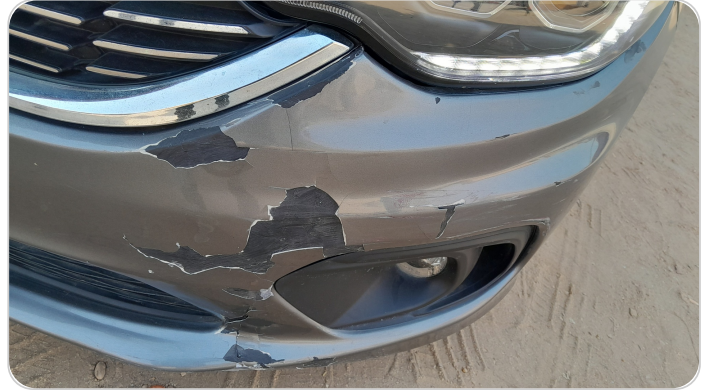
الاكصدام الأمامي : رش مع معجون (ملاحظات)

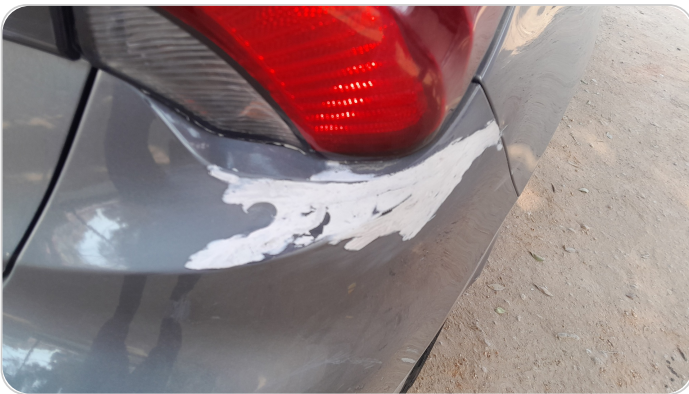
الاكصدام الخلفي : فبريكة (آثار لحام وإصلاح)

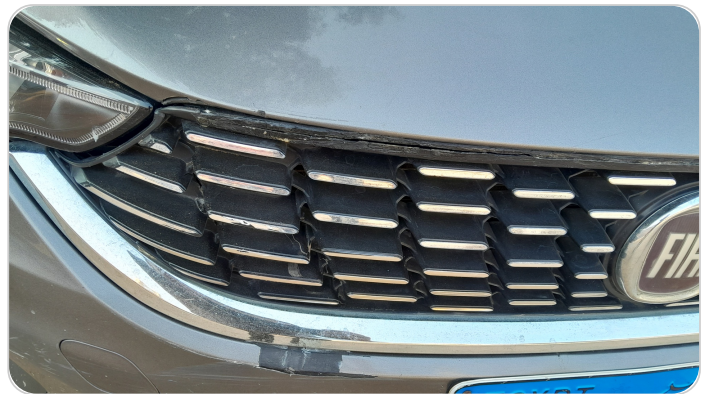
شبكة أمامية : شرخ / كسر

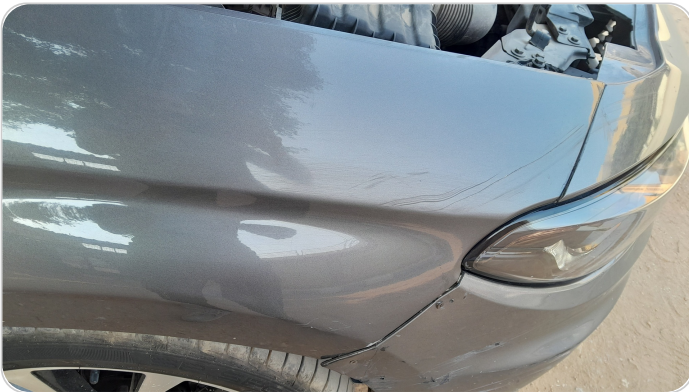
الرفرف الأمامي يمين : فبريكة (خرابيش)

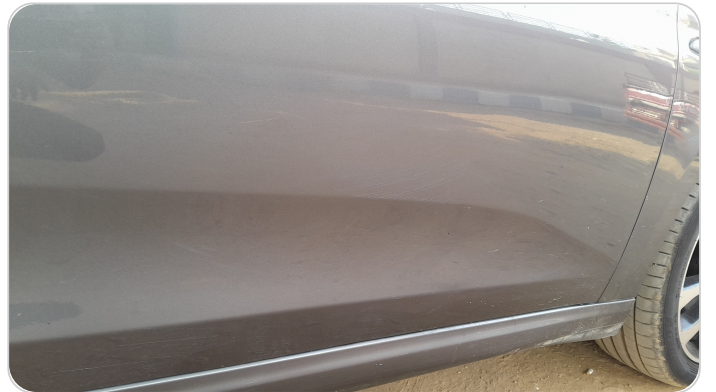
الباب الأمامي يمين : فبريكة (خرابيش)

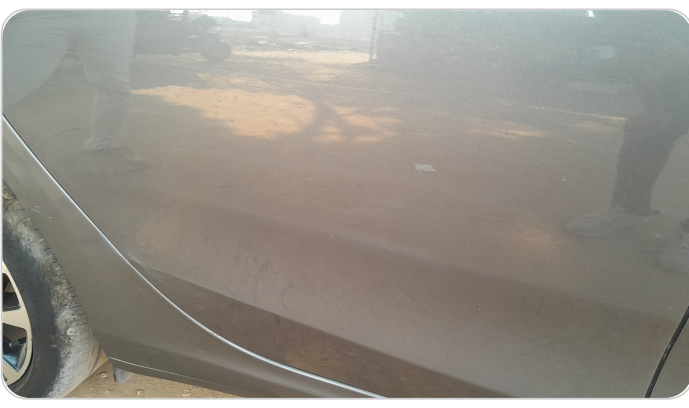
الباب الخلفي يمين : فبريكة (خرايش)

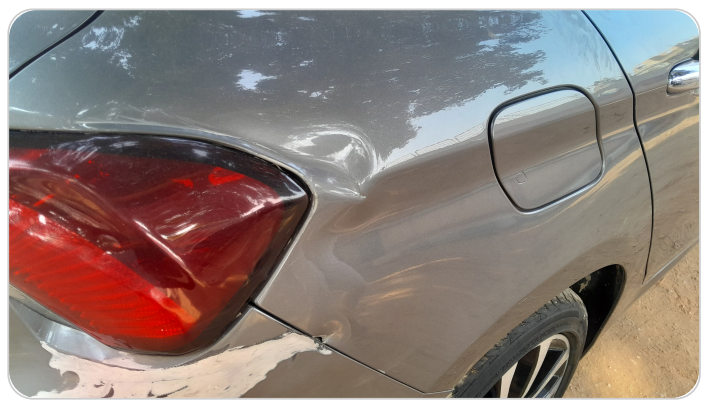
الرفرف الخلفي يمين : فبريكة (خرايش - خبطات)

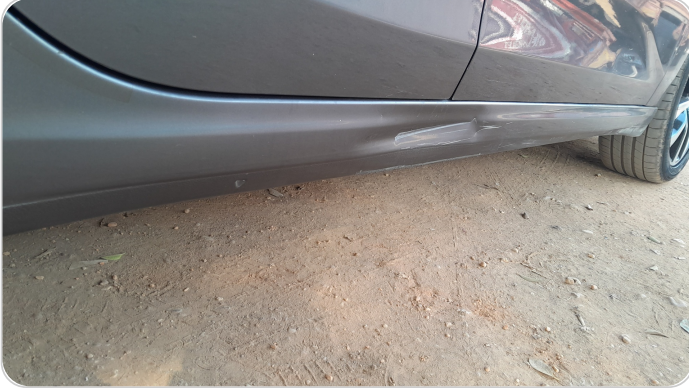
العتب السفلي يمين : فبريكة (خرايش - خبطات)

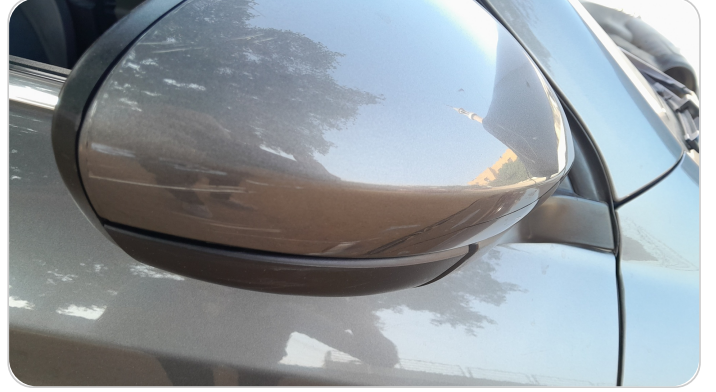
مراية الباب الأمامي يمين : فبريكة (خرايش)

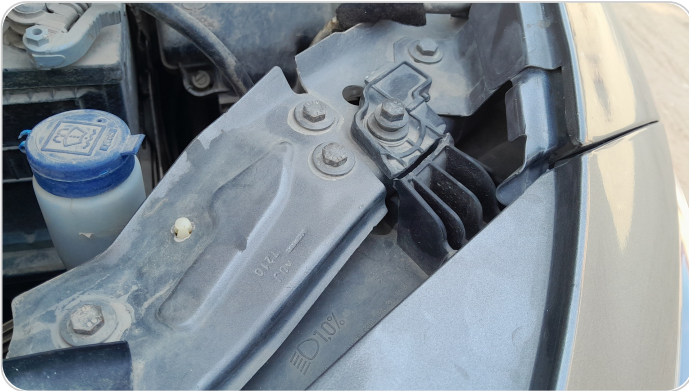
الكشاف الأمامي شمال : كسر في قواعد الكشاف

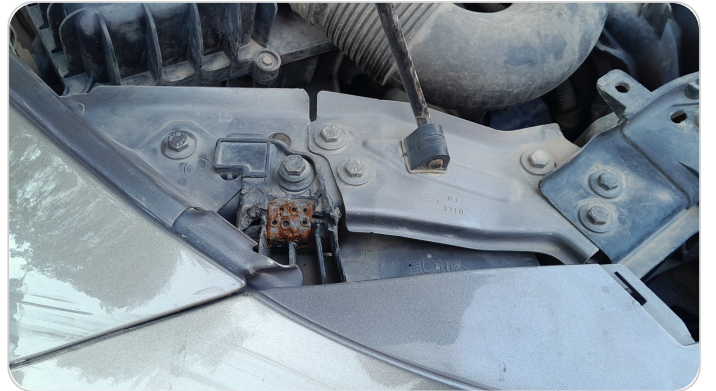
الكشاف الأمامي يمين : كسر في قواعد الكشاف

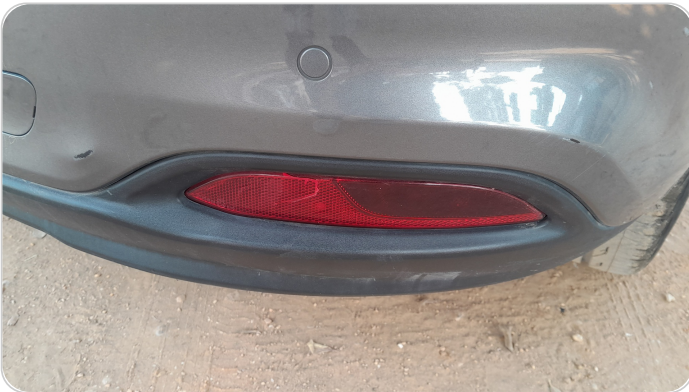
كشافات شبورة خلفي : كسر بالباغة

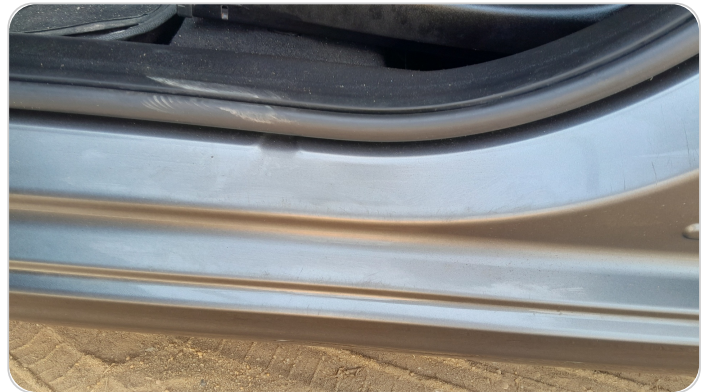
دواخل وقوائم باب الأمامي شمال : فبريكة (خرايش)

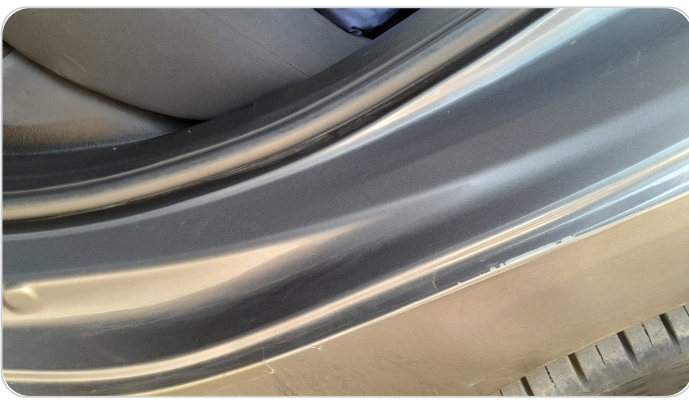
دواخل وقوائم باب الخلفي شمال : فبريكة (خرايش)

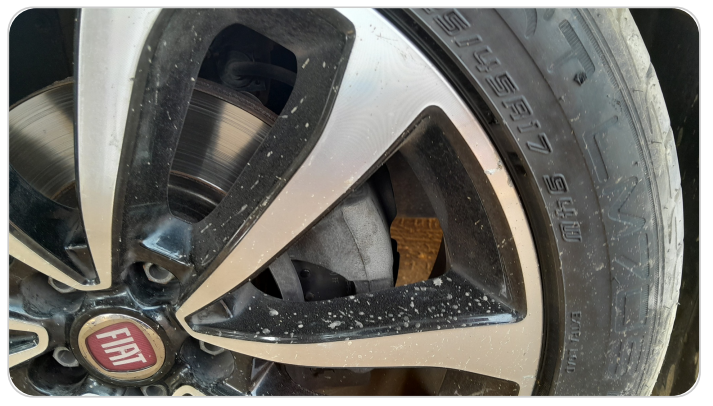
حالة الجنوط الأمامي : تجريحات بسيطة

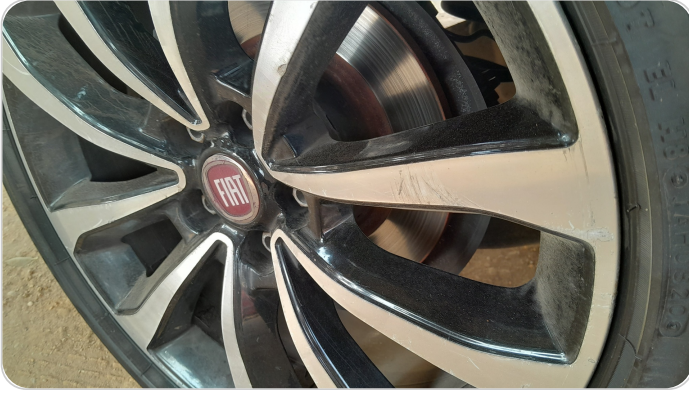
حالة الجنوط الخلفي : تجريحات بسيطه

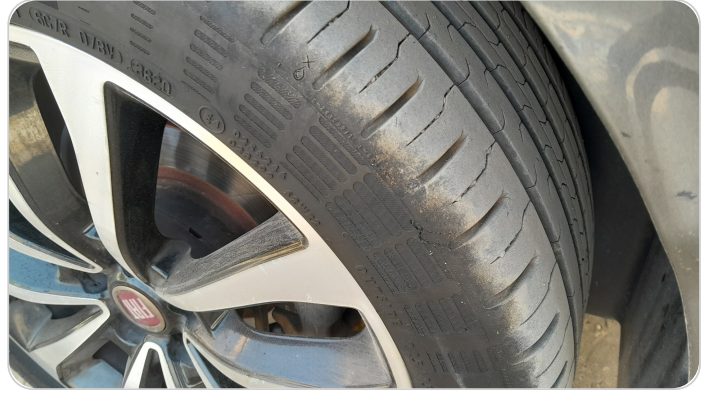
حالة الكاوتش الخلفي : النقشة متآكلة

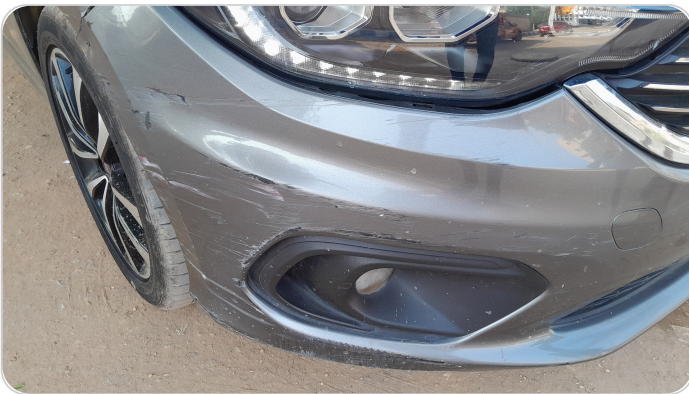
الاكصدام الامامي : رش مع معجون (ملاحظات)

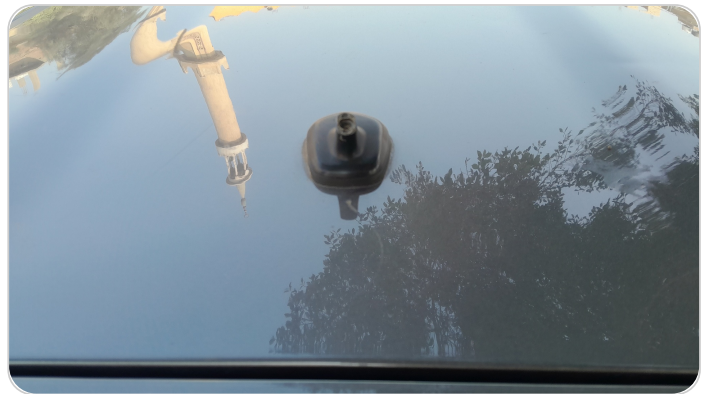
الاريال : فقد
