بيانات العميل والسيارة			
Land Rover Range Rover 2020 1st Category			موديل السيارة
96357	قراءة العداد	أبيض	اللون
	حظر البيع	توكيل واحد	توكيلات
كفر الدوار	المرور	2025-03-09	تاريخ انتهاء الرخصة

ملخص حالة السيارة			
● بحالة ممتازة	حالة الميكانيكا	● رش في بعض أجزاء السيارة	حالة البودي الخارجي
● بحالة ممتازة	حالة العفشة	● فبريكة بالكامل	حالة البودي الداخلي
● بحالة جيدة جدا	حالة الكهرباء	● لا يوجد ملاحظات	حالة الشاسية
● بحالة ممتازة	حالة التكييف	● بحالة جيدة	حالة الجنوط والكاوتش
● بحالة جيدة جدا	حالة الصالون	● بحالة جيدة جدا	حالة الزجاج والكشافات

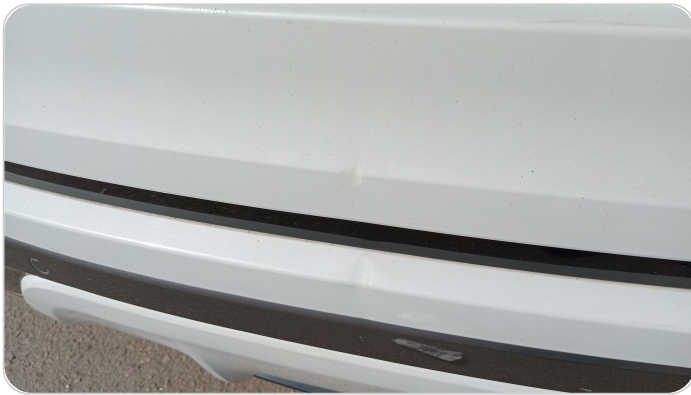
باب الشنطة : فبريكة (خرابيش)

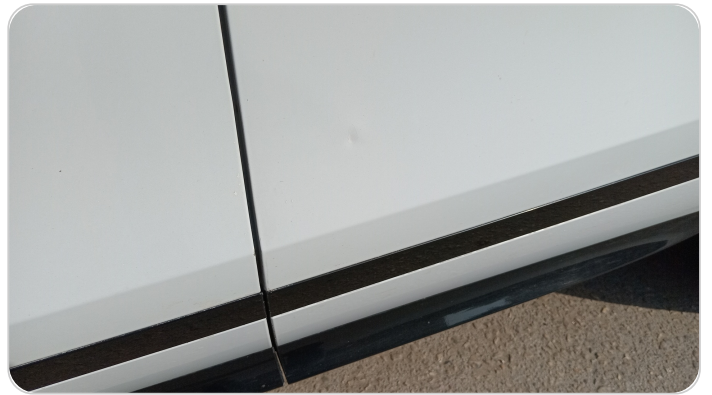
الباب الخلفي شمال : فبريكة (خبطات)

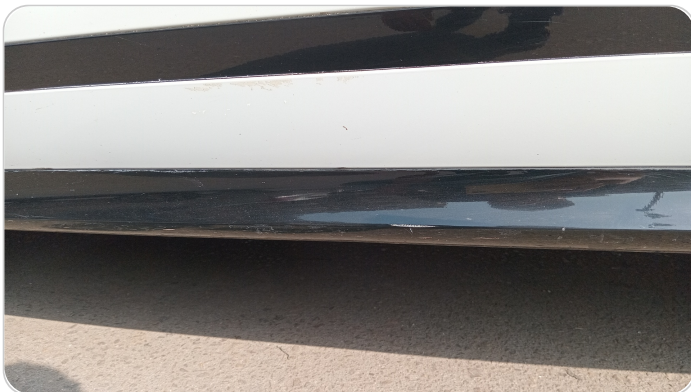
العتب السفلي شمال : فبريكة (خرابيش)

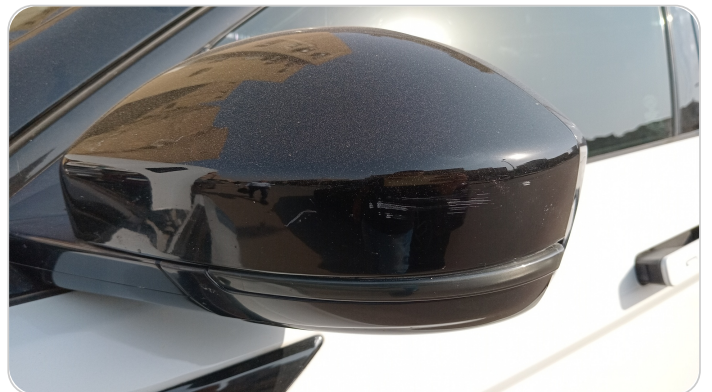
مرآة الباب الأمامي شمال : فبريكة (خرابيش)

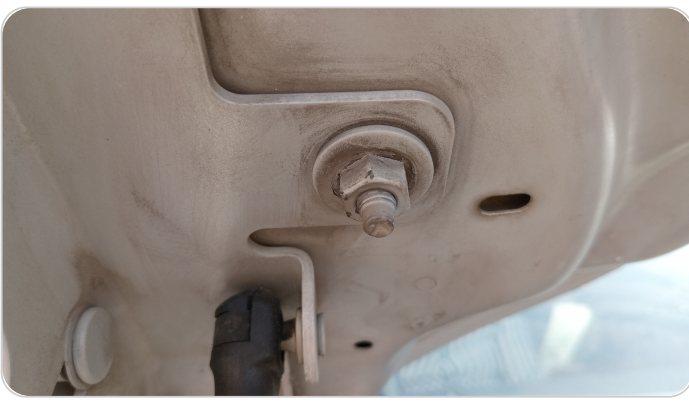
مفصلات ومسامير الكبوت : آثار فك وتركيب

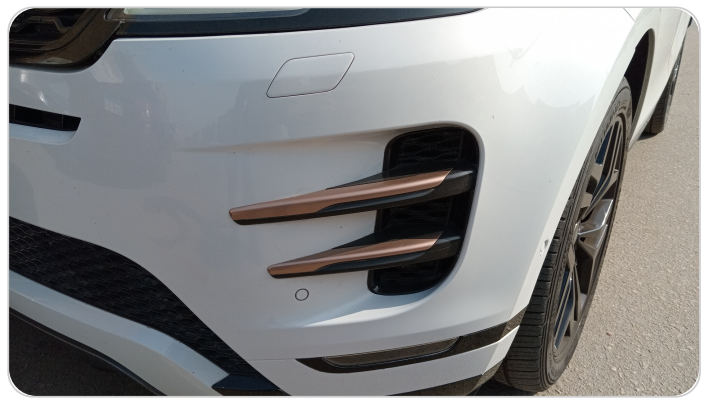
الاكصدام الأمامي : رش بدون معجون (خرابيش)

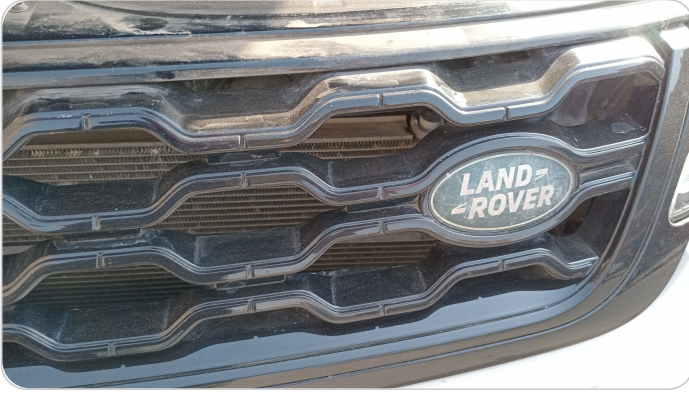
شبكة أمامية : الدهان / النيكل (متآكل)

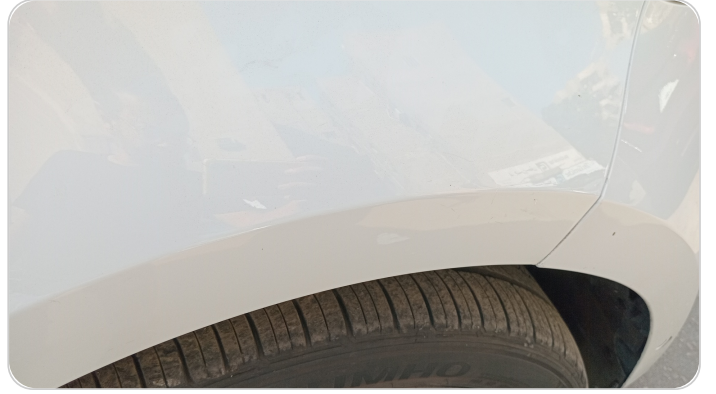
الرفرف الأمامي يمين : فبريكة (خرابيش)

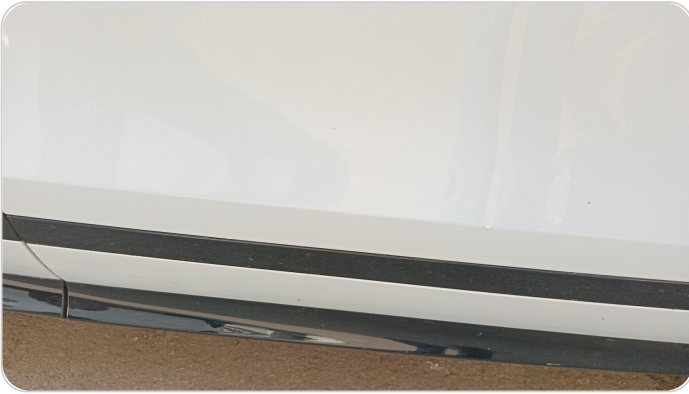
الباب الأمامي يمين : فبريكة (خرابيش)

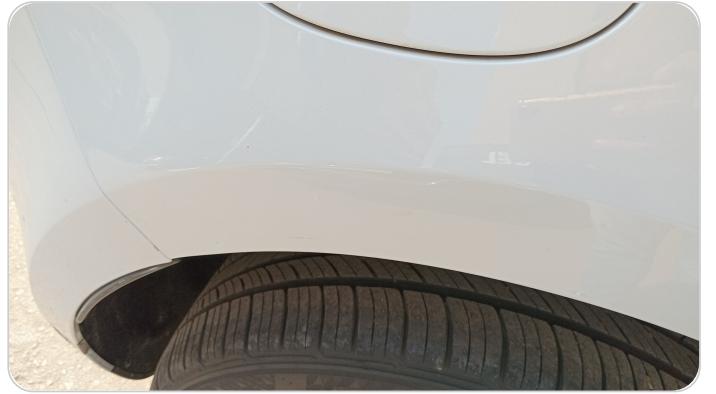
الرفرف الخلفي يمين : فبريكة (خرابيش)

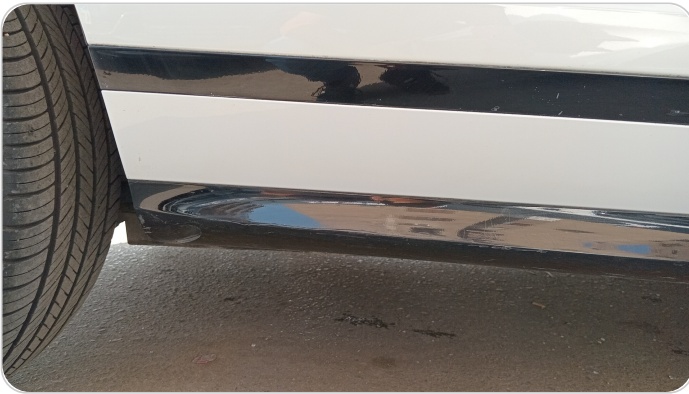
العتب السفلي يمين : رش بدون معجون (خرابيش)

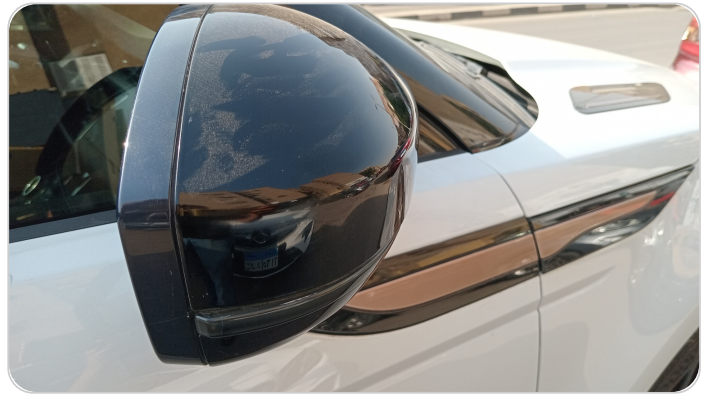
مرايه الباب الامامي يمين : فبريكة (خرابيش)

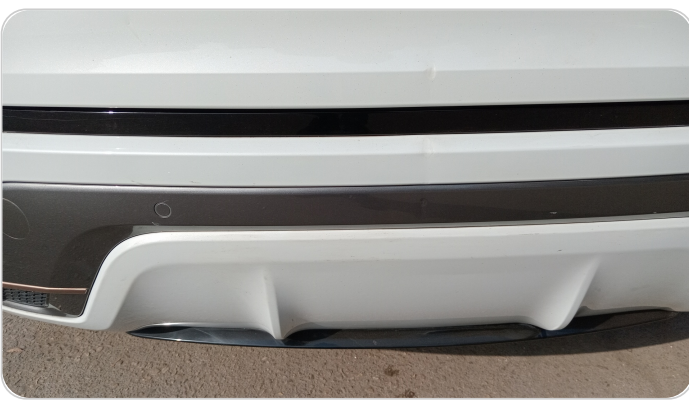
الاكصدام الخلفي : فبريكة (خبطات)

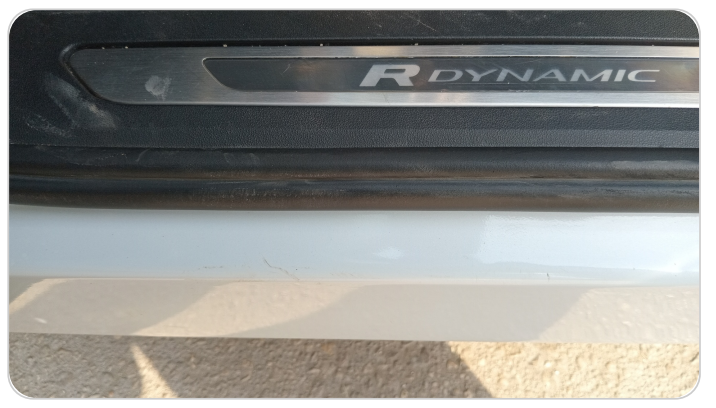
دواخل وقوائم باب الأمامي شمال : فبريكة (خرابيش)

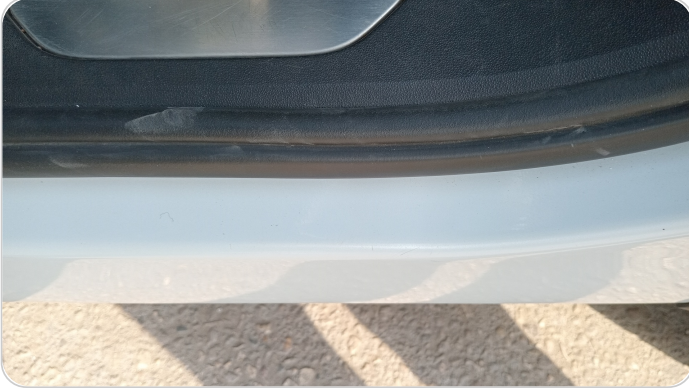
دواخل وقوائم باب الخلفي شمال : فبريكة (خرابيش)

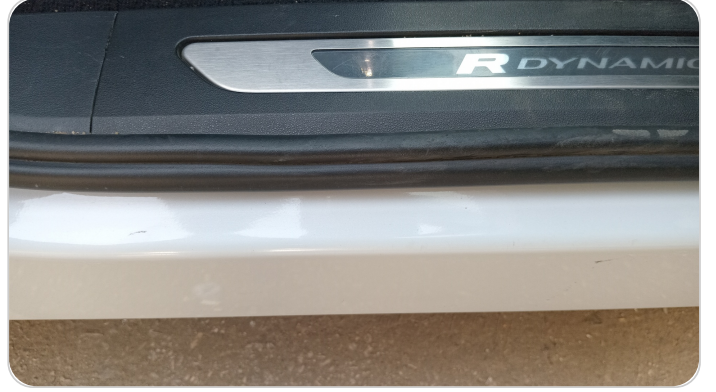
دواخل وقوائم باب أمامي يمين : فبريكة (خرابيش)

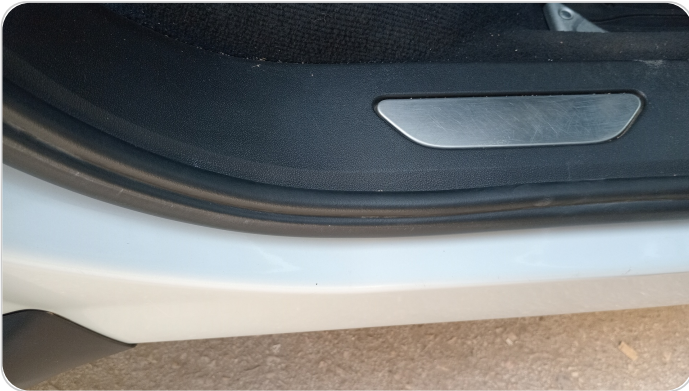
دواخل وقوائم باب خلفي يمين : فبريكة (خرابيش)

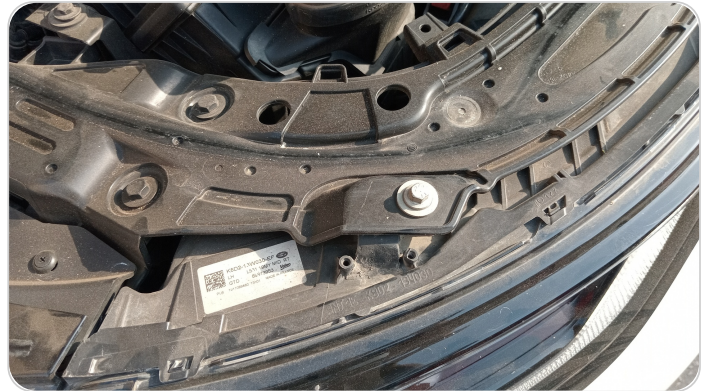
الكشاف الأمامي شمال : كسر في قواعد الكشاف

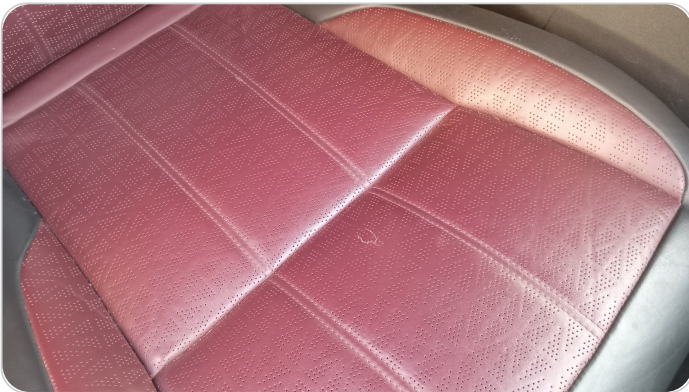
فرش كرسي أمامي يمين : قطع /كسر/شرخ /تلف
