بيانات العميل والسيارة			
Daihatsu Terios 2011 1st Category			موديل السيارة
116387	قراءة العداد	أسود	اللون
لا يوجد	حظر البيع	لا يوجد	توكيلات
القوات المسلحة	المرور	2025-01-25	تاريخ انتهاء الرخصة

ملخص حالة السيارة			
● بحالة ممتازة	حالة الميكانيكا	● فبريكة (يوجد ملاحظات)	حالة البودي الخارجي
● بحالة ممتازة	حالة العفشة	● فبريكة بالكامل	حالة البودي الداخلي
● بحالة جيدة جدا	حالة الكهرباء	● لا يوجد ملاحظات	حالة الشاسية
● بحالة ممتازة	حالة التكييف	● بحاله مقبولة	حالة الجنوط والكاوتش
● بحالة جيدة جدا	حالة الصالون	● بحالة جيدة جدا	حالة الزجاج والكشافات

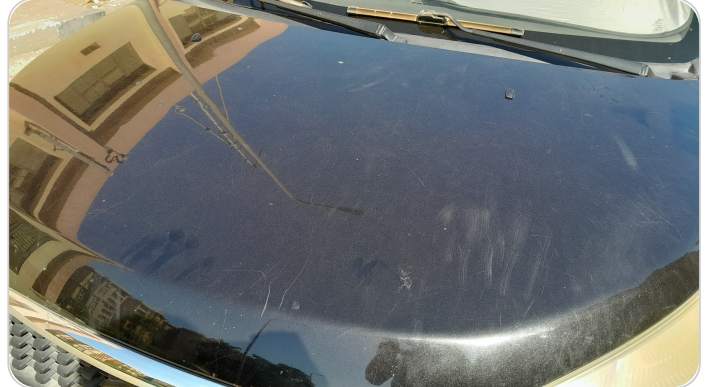
الكبوت : فبريكة (خرابيش)

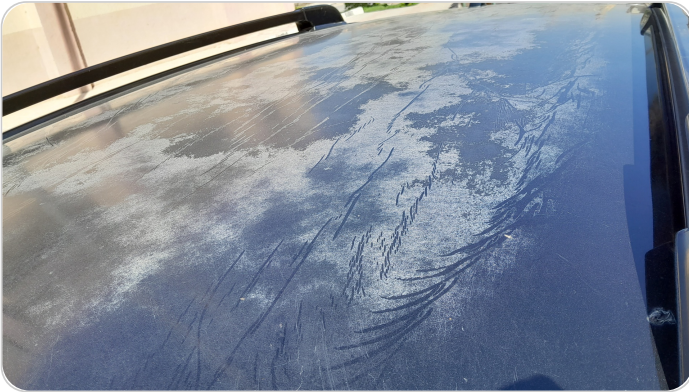
السقف : فبريكة (الدهان متاكل)

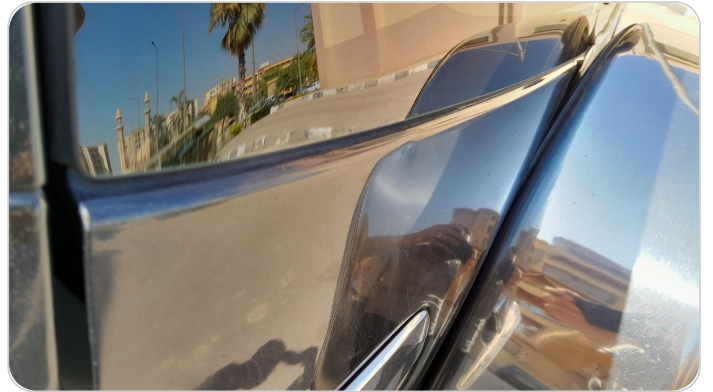
باب الشنطة : فبريكة (خرابيش)

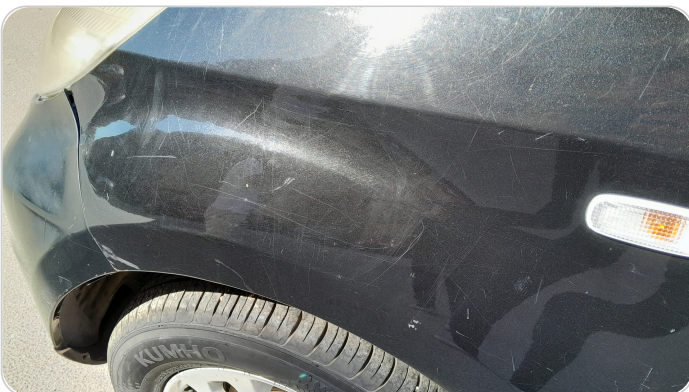
الرفرف الأمامي شمال : فبريكة (خرابيش)

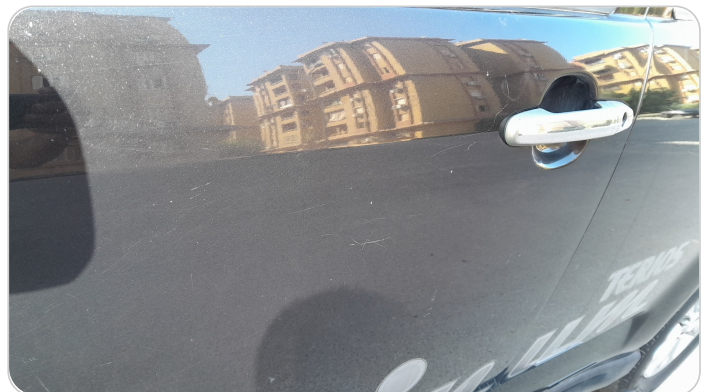
الباب الأمامي شمال : فبريكة (خرابيش)

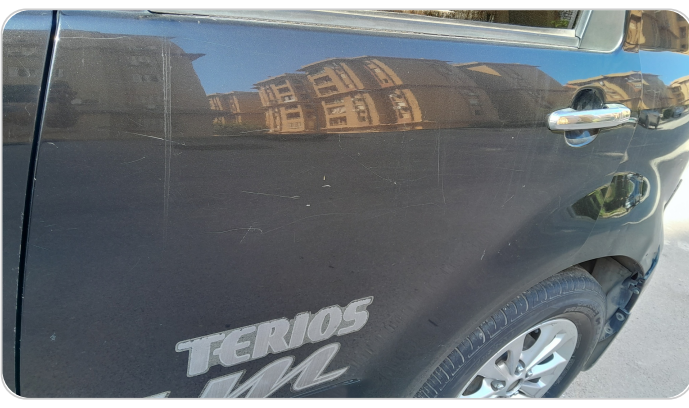
الباب الخلفي شمال : فبريكة (خرايش)

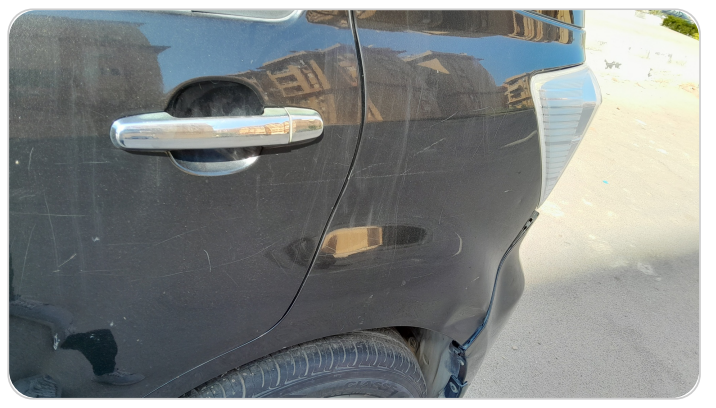
الرفرف الخلفي شمال : فبريكة (خبطات)

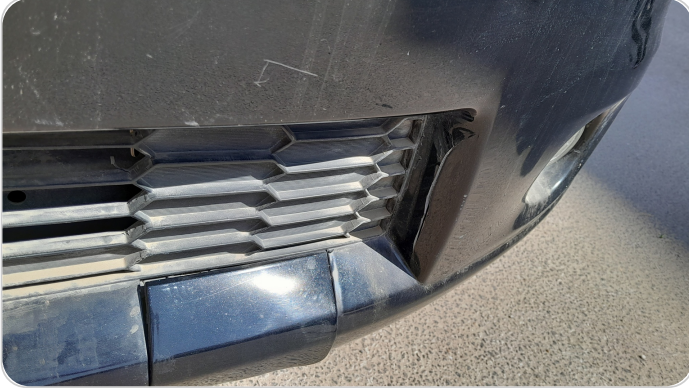
الاكصدام الأمامي : فبريكة (كس)

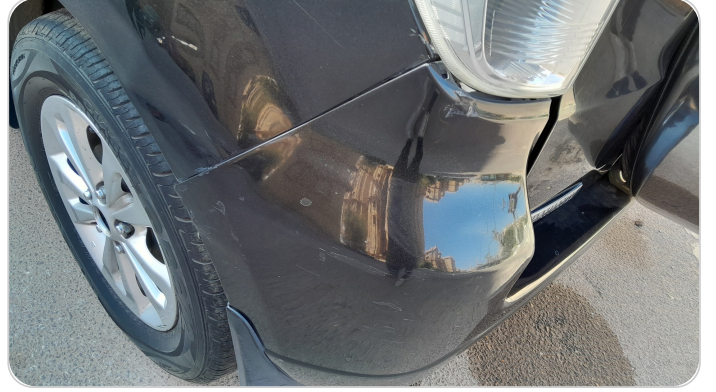
الاكصدام الخلفي : فبريكة (كس)

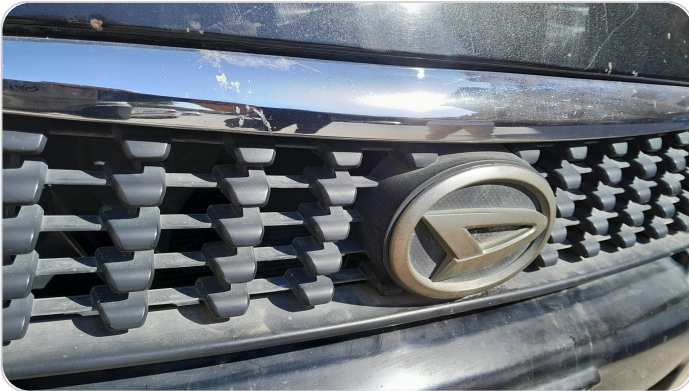
شبكة أمامية : الدهان / النيكل (متآكل)

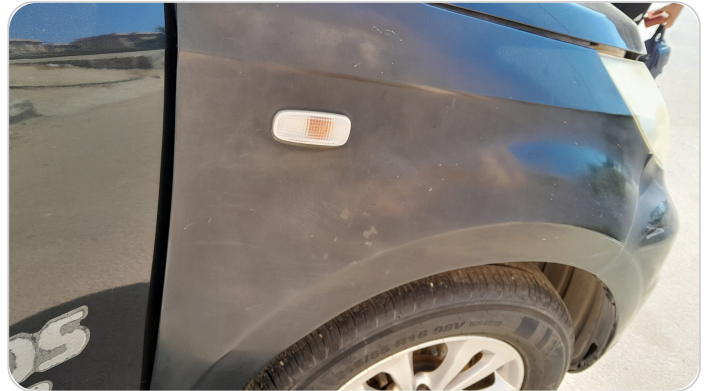
الرفرف الأمامي يمين : فبريكة (الدهان متآكل)

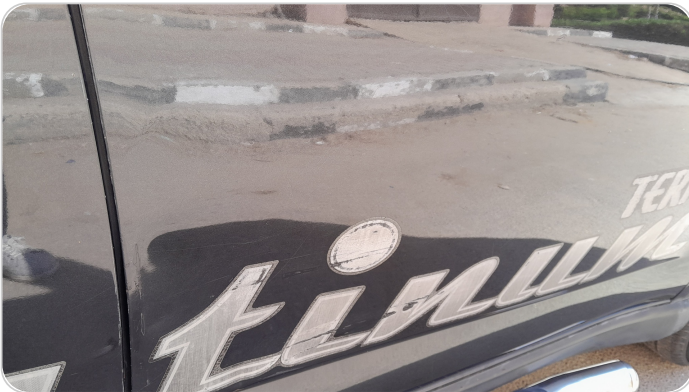
الباب الأمامي يمين : فبريكة (خرايش)

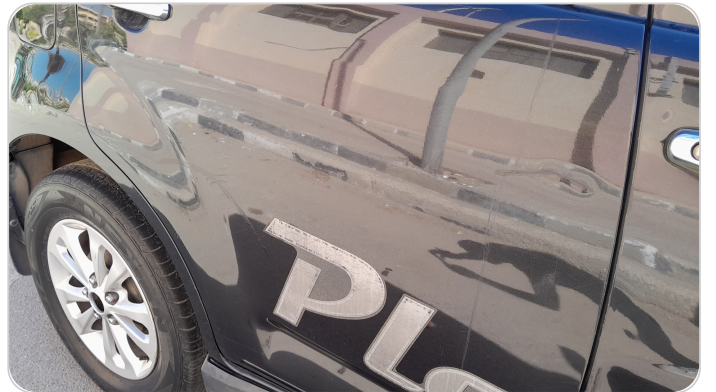
الباب الخلفي يمين : فبريكة (خرايش)

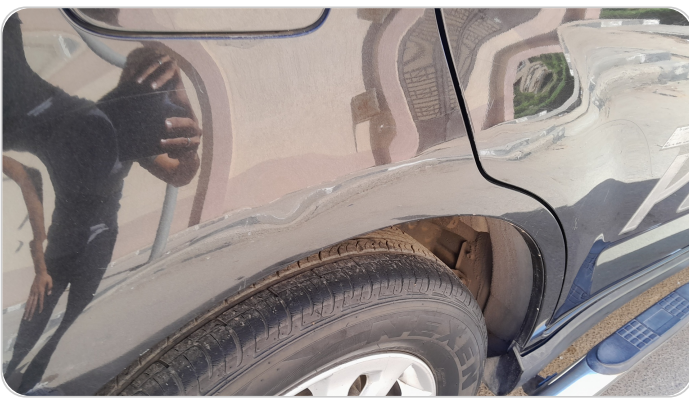
الرفرف الخلفي يمين : فبريكة (خرابيش)

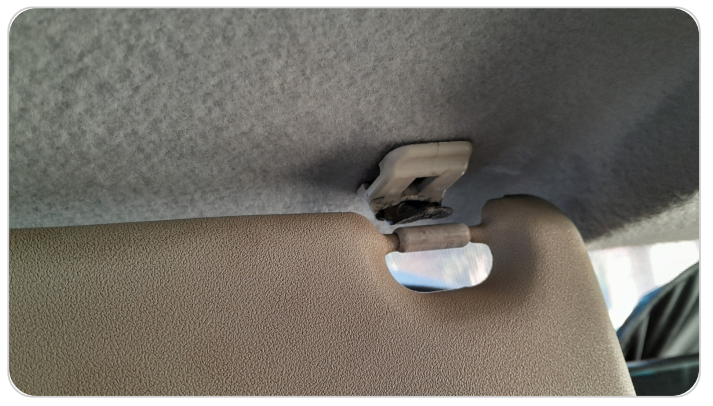
شماسات أمامية : تلف في الشمال

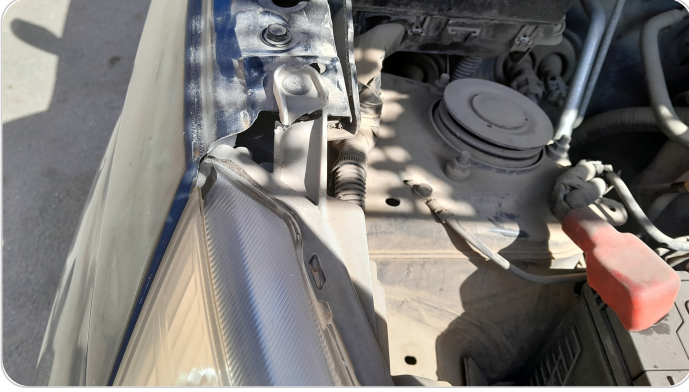
الكشاف الأمامي يمين : كسر في قواعد الكشاف

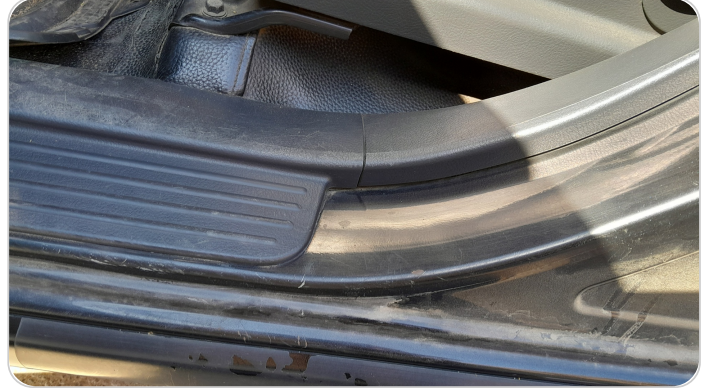
دواخل وقوائم باب الأمامي شمال : فبريكة (خرابيش)

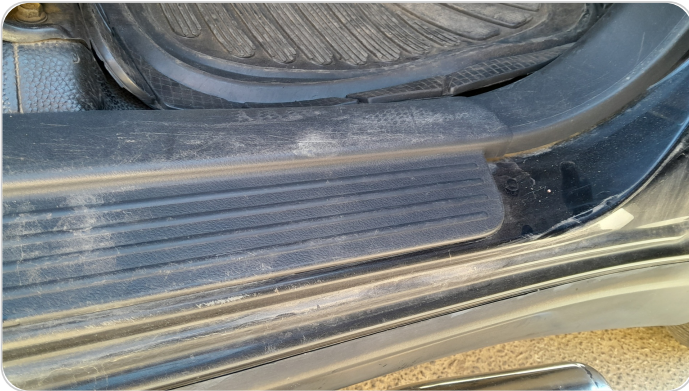
دواخل وقوائم باب أمامي يمين : فبريكة (خرابيش)

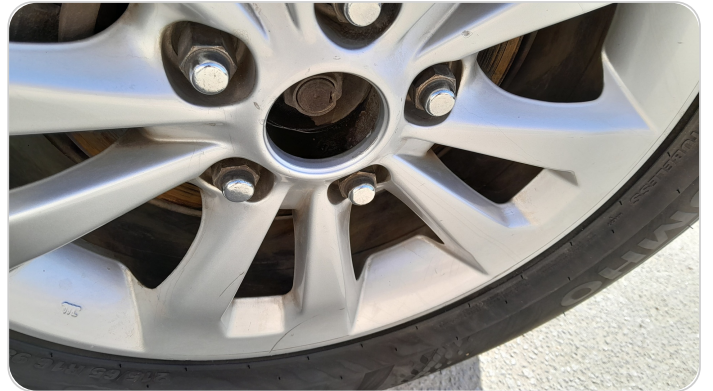
حالة الجنوط الأمامي : تجريحات بسيطة

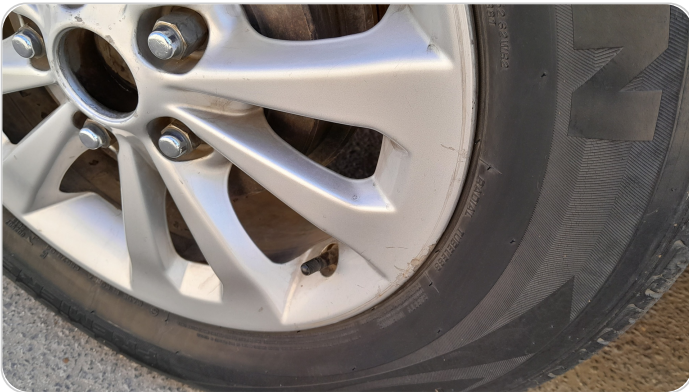
حالة الجنوط الخلفي : تجريحات بسيطه

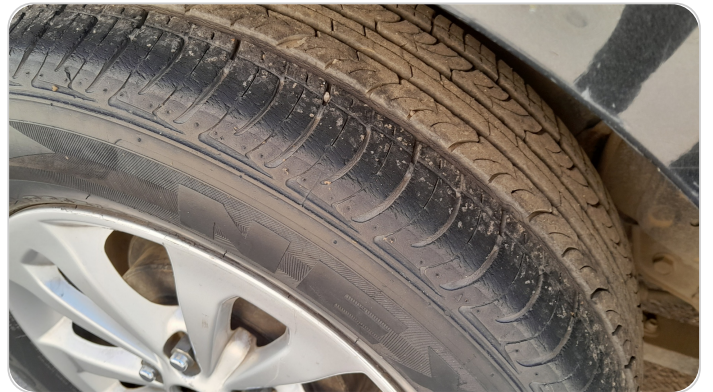
حالة الكاوتش الخلفي : النقشة متآكلة

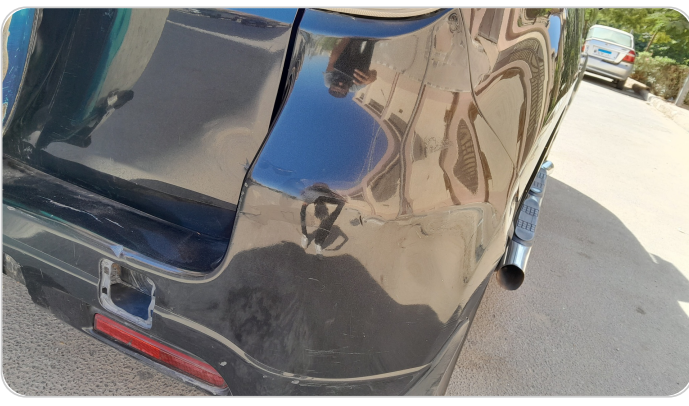
الاكصدام الخلفي : فبريكة (كسر) + فقد في الطبقة

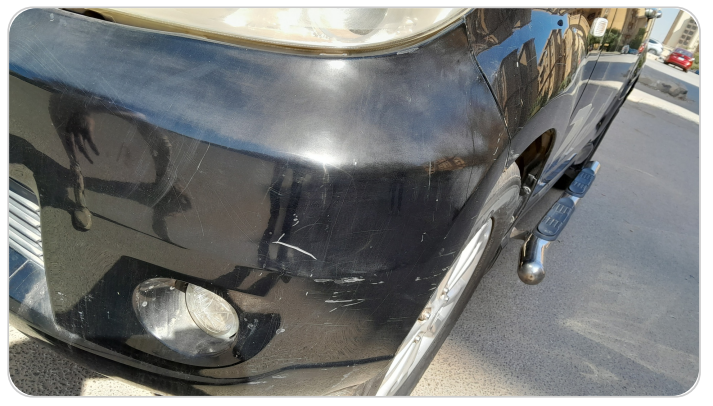
الاكصدام الامامي : فبريكة (كسر)

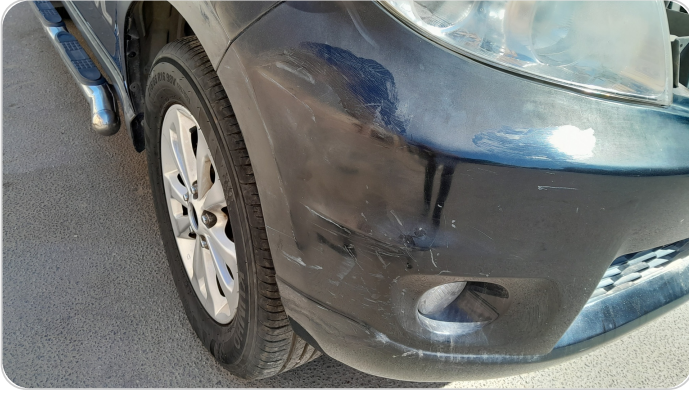
الاكصدام الامامي : فبريكة (كسر)

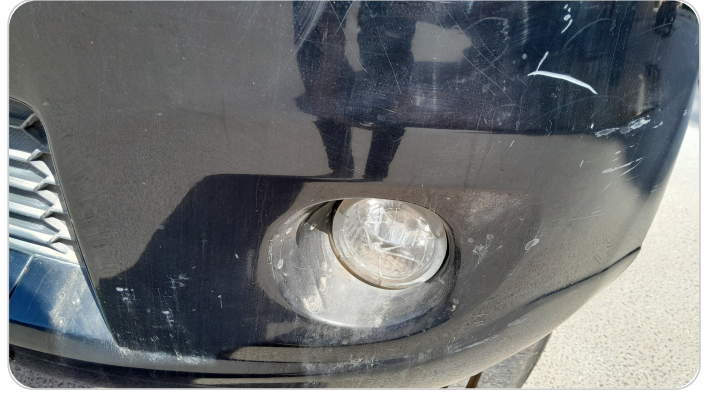
شابورة امامي : كسر في الباغة

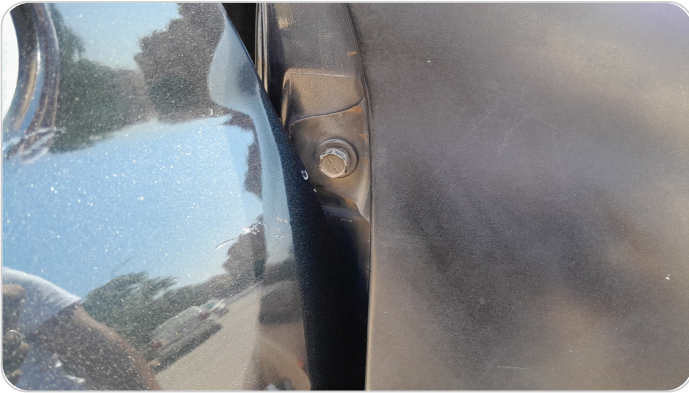
رفرف امامي شمال : اثار فك وتركيب

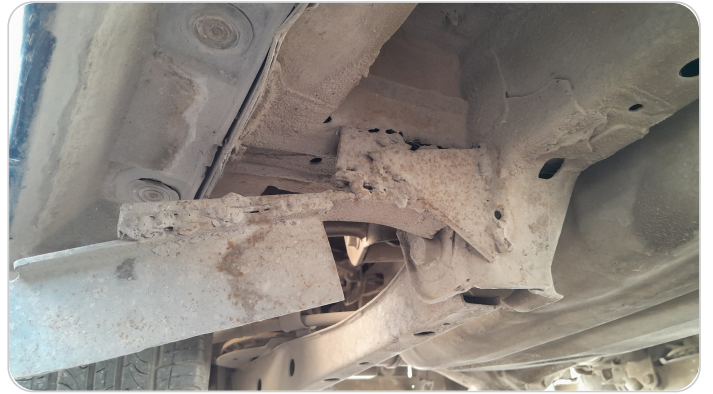
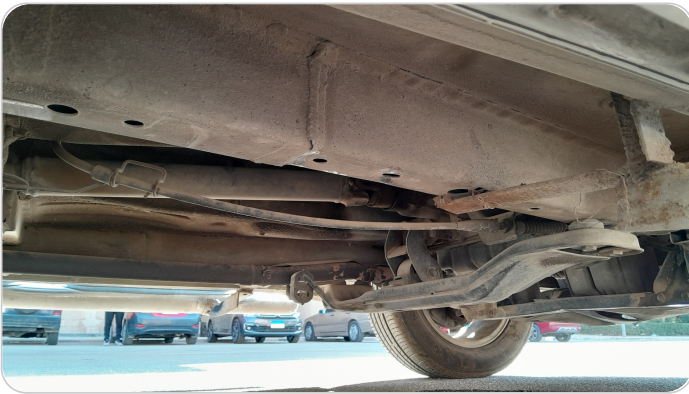
عتب خارجي : تم اضافة عتب

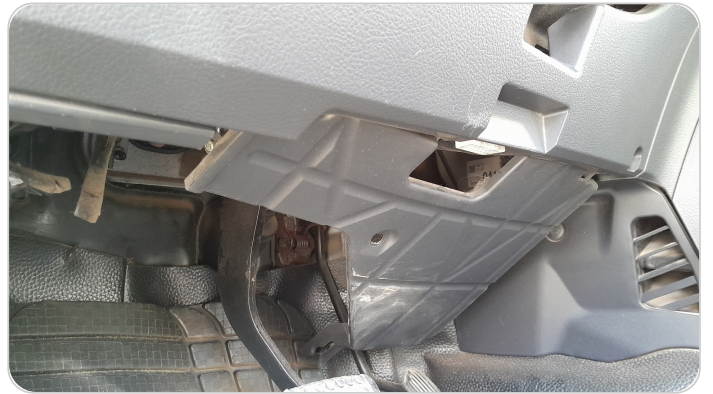
جزء من فيبرة اسفل الطارة : كسر
