بيانات العميل والسيارة			
Citroen C5 Aircross 2022 2nd Category			موديل السيارة
75587	قراءة العداد	رمادي	اللون
لا يوجد	حظر البيع	لا يوجد	توكيلات
الشروق	المرور	2027-09-04	تاريخ انتهاء الرخصة

ملخص حالة السيارة			
● بحالة ممتازة	حالة الميكانيكا	● فبريكة (يوجد ملاحظات)	حالة البودي الخارجي
● بحالة ممتازة	حالة العفشة	● فبريكة بالكامل	حالة البودي الداخلي
● بحالة جيدة جدا	حالة الكهرباء	● لا يوجد ملاحظات	حالة الشاسية
● بحالة ممتازة	حالة التكييف	● بحاله مقبولة	حالة الجنوط والكاوتش
● بحالة ممتازة	حالة الصالون	● بحالة جيدة جدا	حالة الزجاج والكشافات

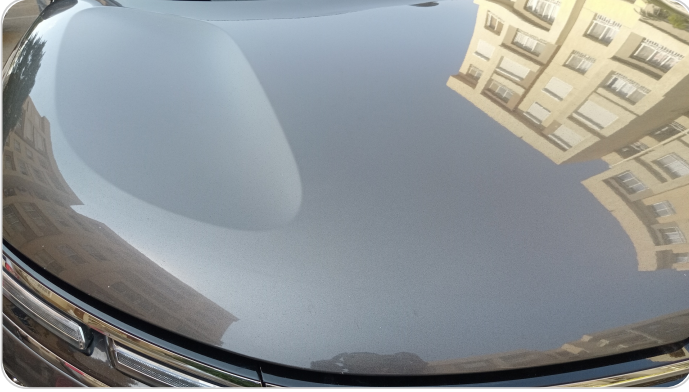
الكبوت : فبريكة (خرابيش)

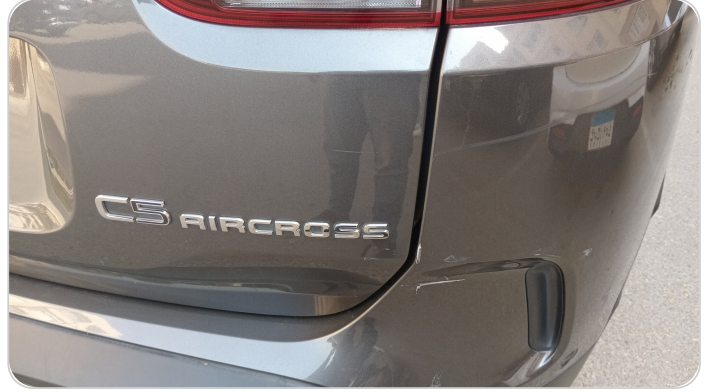
باب الشنطة : فبريكة (خرابيش)

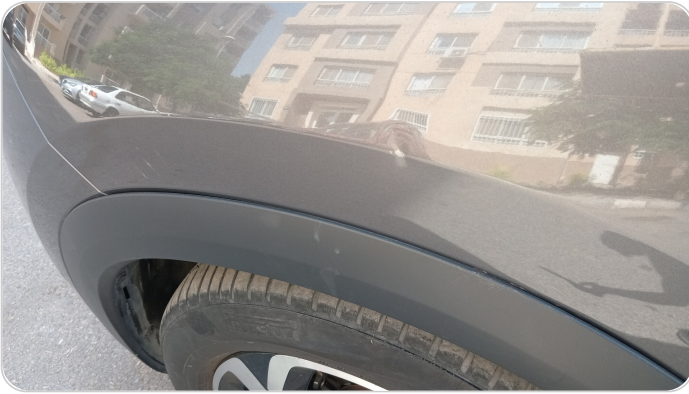
الرفرف الأمامي شمال : فبريكة (خرابيش)

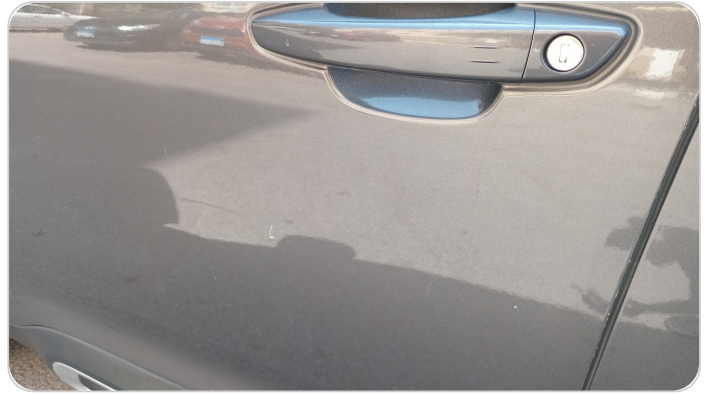
الباب الأمامي شمال : فبريكة (خرابيش)

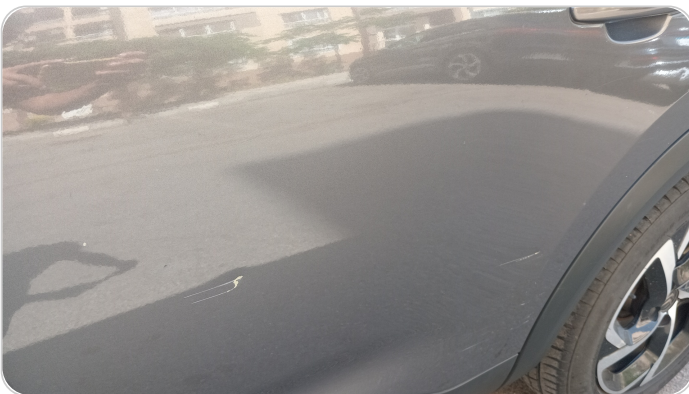
الباب الخلفي شمال : فبريكة (خرابيش)

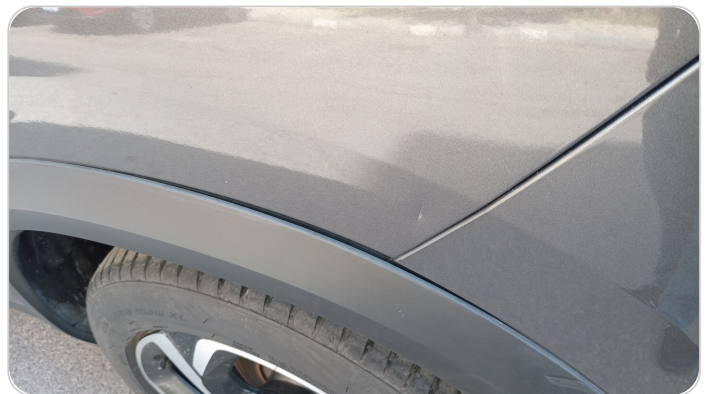
الرفرف الخلفي شمال : فبريكة (خبطات)

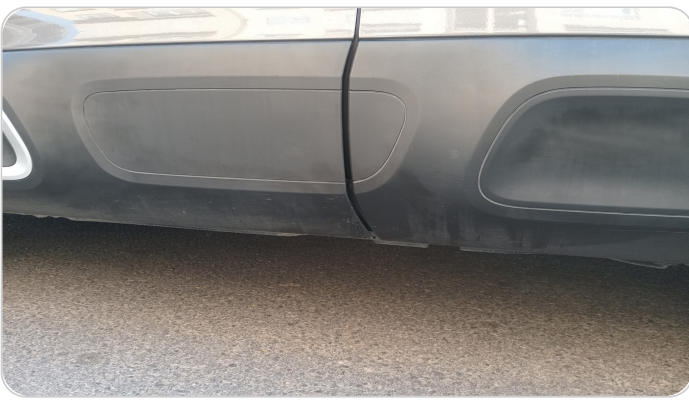
العتب السفلي شمال : فبريكة (خرايش)

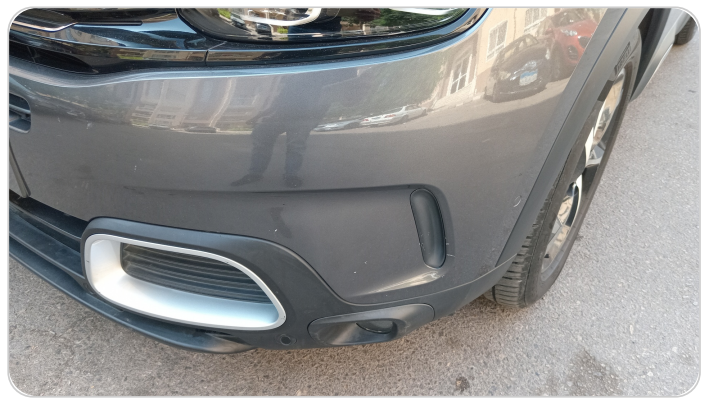
الاكصدام الأمامي : فبريكة (خرايش)

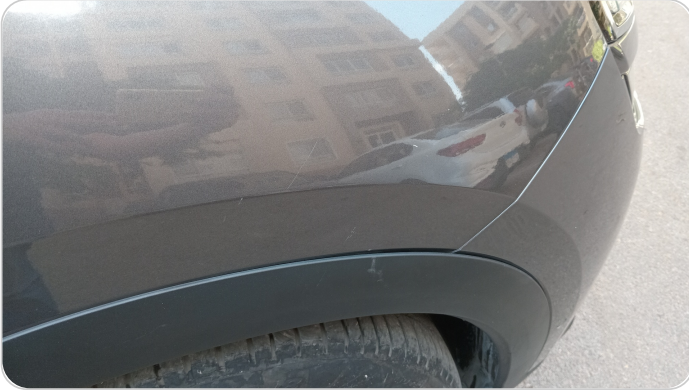
الرفرف الأمامي يمين : فبريكة (خرايش)

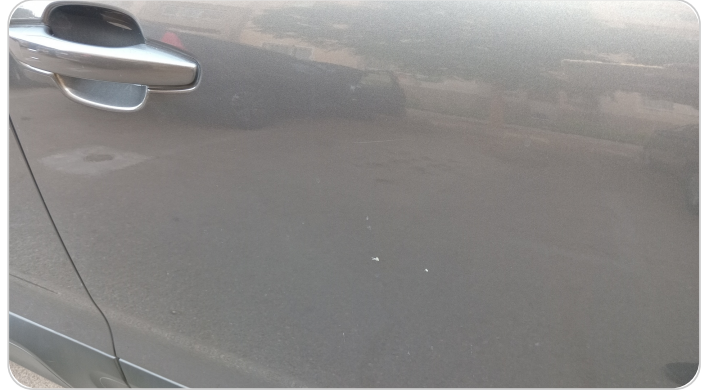
الباب الأمامي يمين : فبريكة (خرايش)

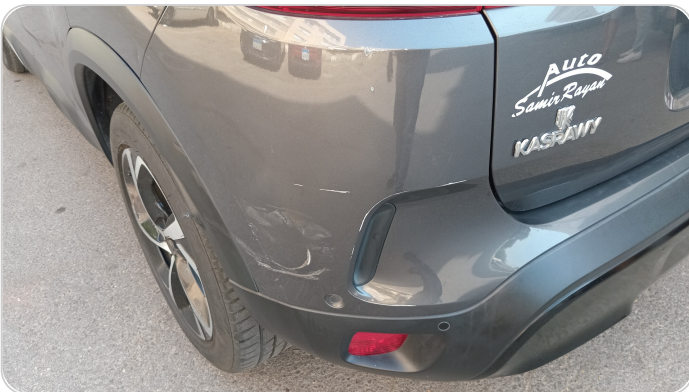
الاكصدام الخلفي : فبريكة (خرايش - خطبات)

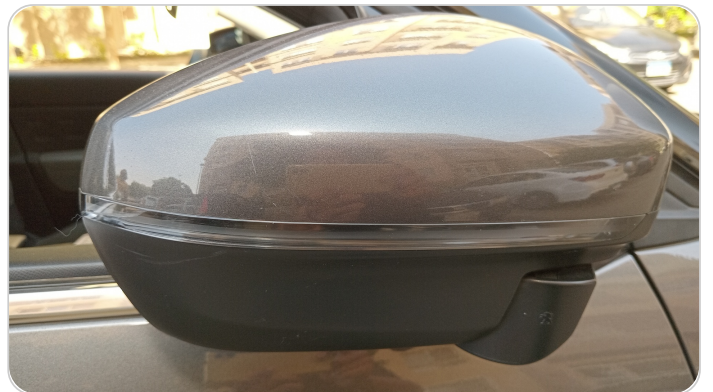
مراية الباب الأمامي يمين : فبريكة (خرايش)

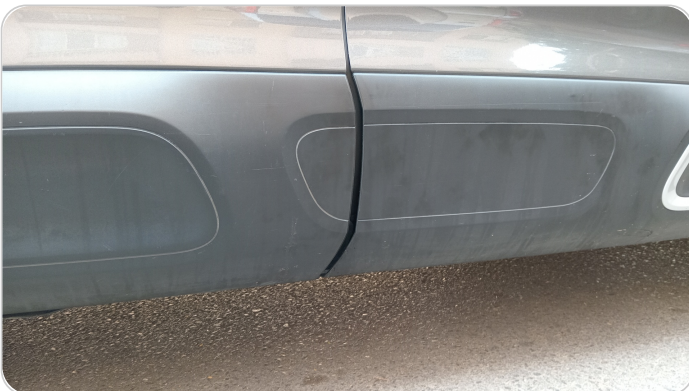
العتب السفلي يمين : فبريكة (خرايش)

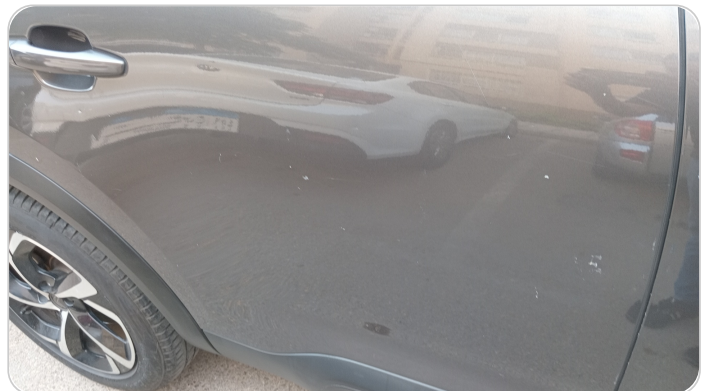
الباب الخلفي يمين : فبريكة (خرايش)

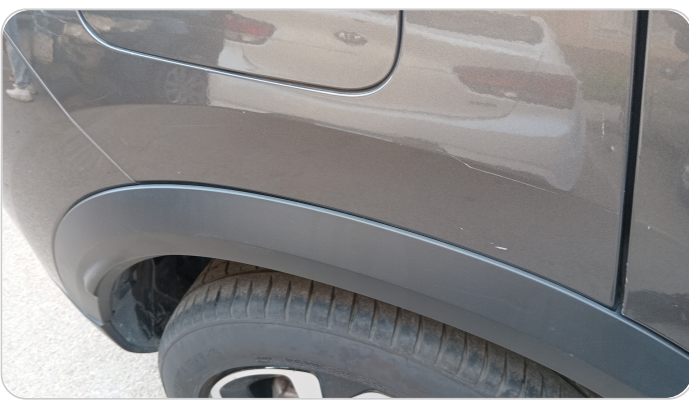
الرفرف الخلفي يمين : فبريكة (خرابيش)

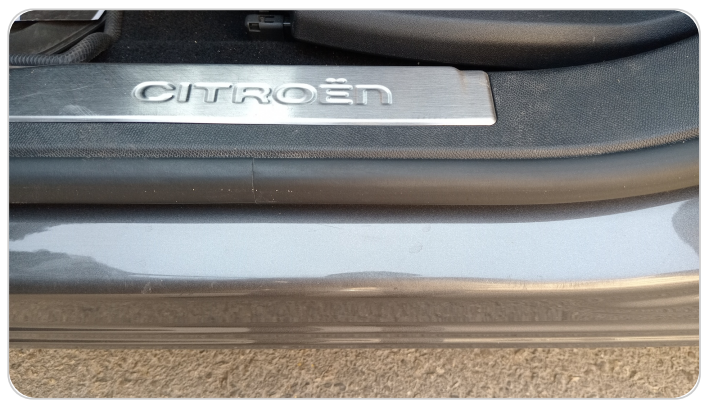
دواخل وقوائم باب الأمامي شمال : فبريكة (خرابيش)

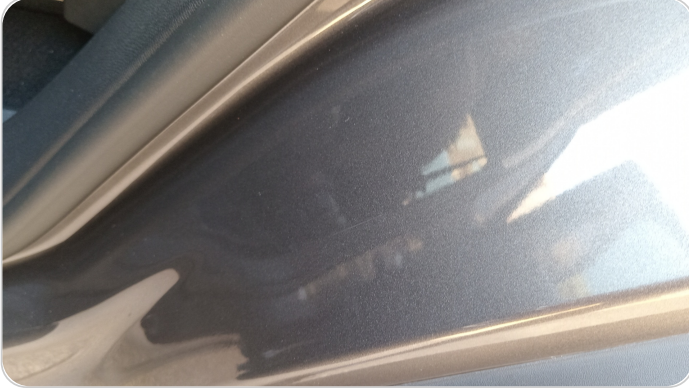
دواخل وقوائم باب الخلفي شمال : فبريكة (خرابيش)

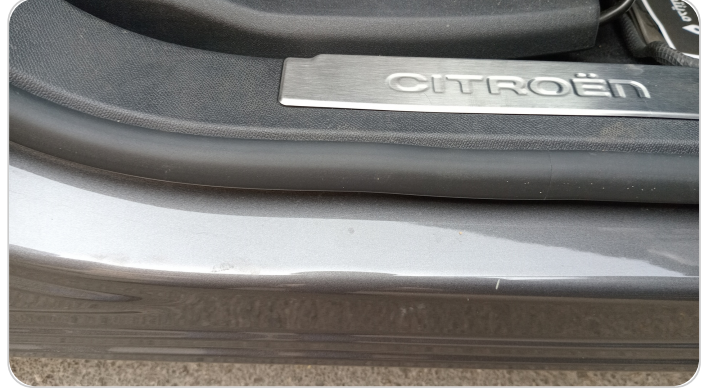
دواخل وقوائم باب أمامي يمين : فبريكة (خرابيش)

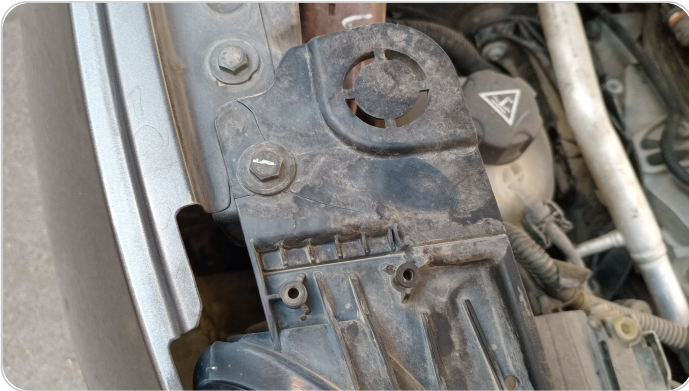
الكشاف الأمامي يمين : كسر في قواعد الكشاف

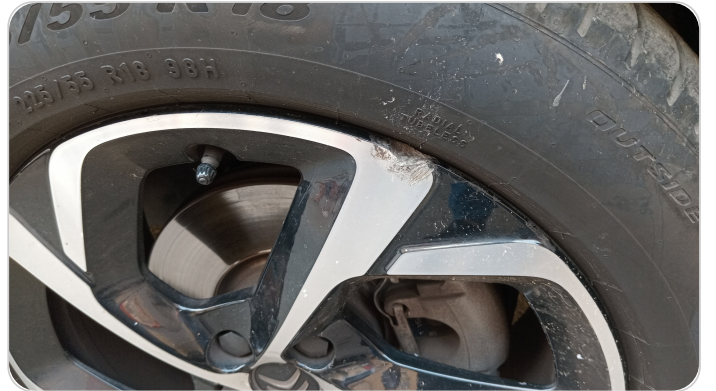
الجنوط والكاوتش			
حالة الجنوط الأمامية	● آثار خبط أو استبدال	حالة الكاوتش الأمامي	● بحالة متوسطة
حالة الجنوط الخلفي	● بحاله جيدة	حالة الكاوتش الخلفي	● بحالة جيدة
حالة جنط الاستبن	● بحالة جيدة	حالة الكاوتش الاستبن	● تاريخ الإنتاج أكثر من 3 سنوات
نوع الكاوتش	تيوبليس		
ملاحظات الجنوط و الكاوتش

حالة الجنوط الأمامي : آثار خبط أو استعداد
