بيانات العميل والسيارة			
Hyundai Tucson Turbo GDI 2022 5th Category			موديل السيارة
44254	قراءة العداد	فضي	اللون
لا يوجد	حظر البيع	لا يوجد	توكيلات
شبرا	المرور	2025-02-09	تاريخ انتهاء الرخصة

ملخص حالة السيارة			
● بحالة ممتازة	حالة الميكانيكا	● فبريكة (يوجد ملاحظات)	حالة البودي الخارجي
● بحالة ممتازة	حالة العفشة	● فبريكة بالكامل	حالة البودي الداخلي
● بحالة ممتازة	حالة الكهرباء	● لا يوجد ملاحظات	حالة الشاسية
● بحالة ممتازة	حالة التكييف	● بحالة جيدة جدا	حالة الجنوط والكاوتش
● بحالة ممتازة	حالة الصالون	● بحالة ممتازة	حالة الزجاج والكشافات

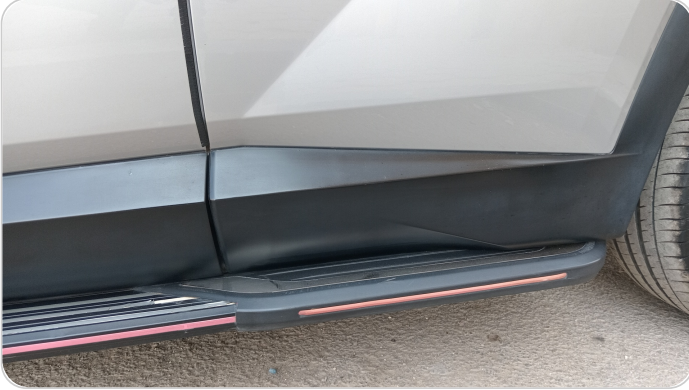
العتب السفلي شمال : فبريكة (خرايش)

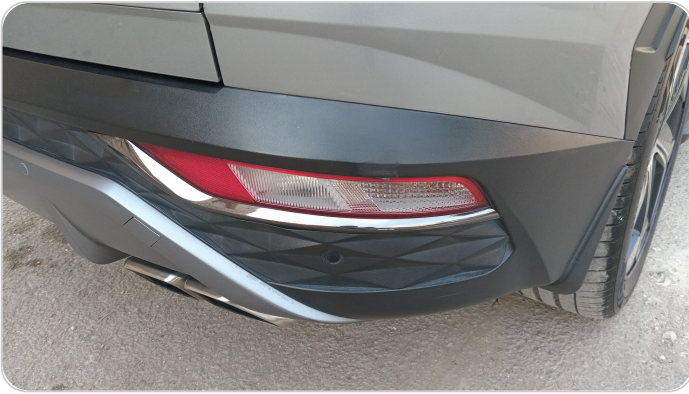
الاكصدام الخلفي : فبريكة (خرايش)

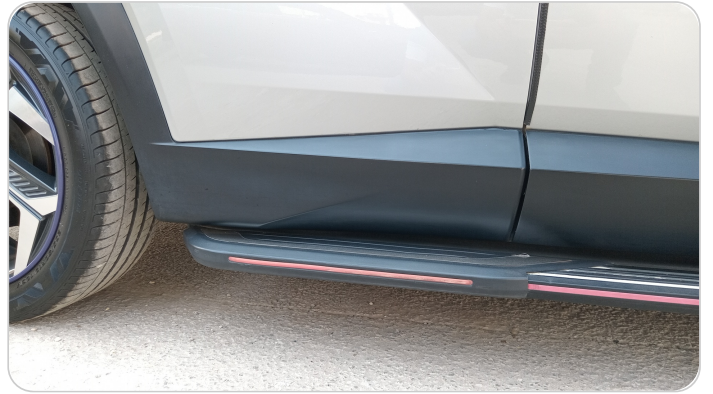
العتب السفلي يمين : فبريكة (خرايش)

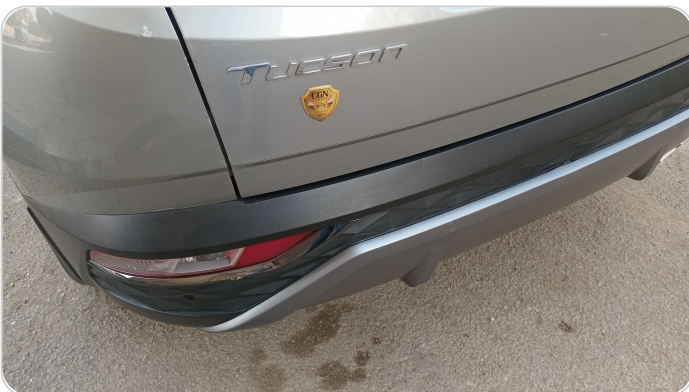
الاكصدام الخلفي : فبريكة (خرايش - خطبات)

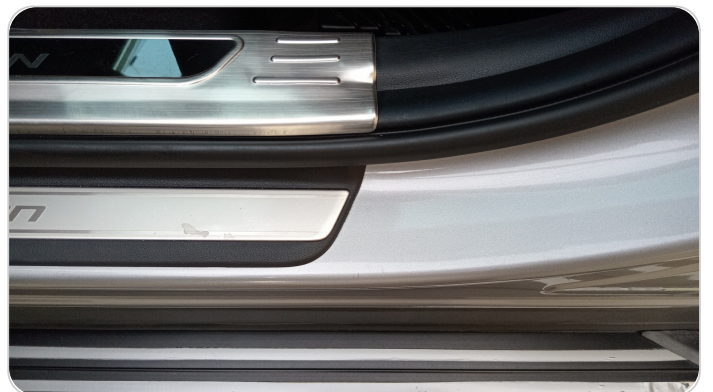
دواخل وقوائم باب الأمامي شمال : فبريكة (خرايش)

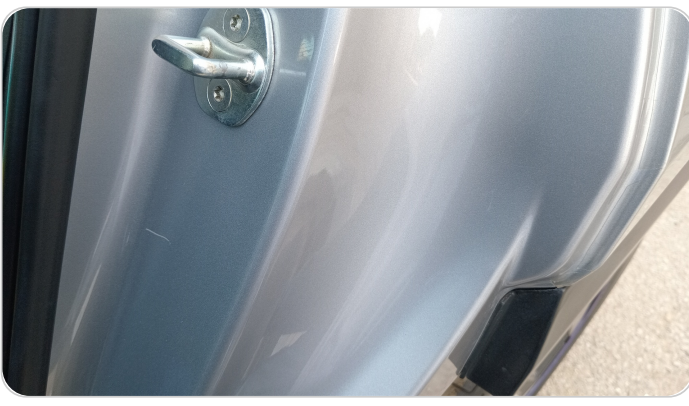
دواخل وقوائم باب الخلفي شمال : فبريكة (خرايش)

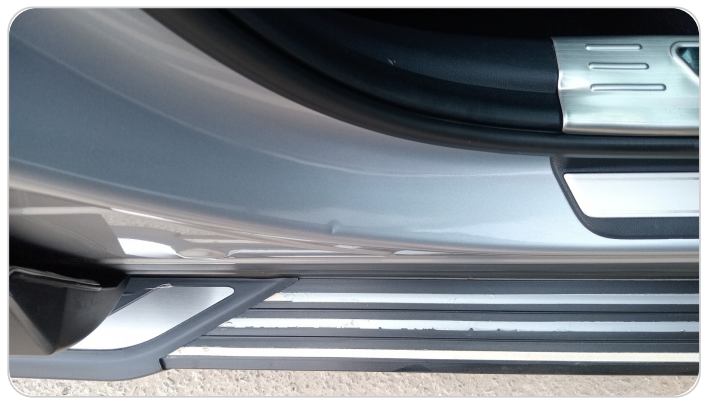
دواخل وقوائم باب أمامي يمين : فبريكة (نقرة)

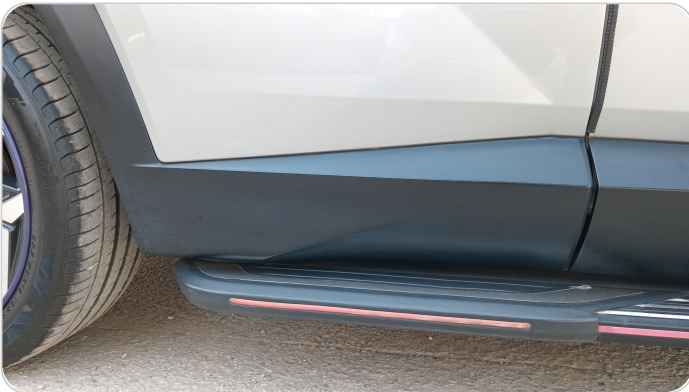
مفصلات الكبوت	● فبريكة بالكامل	مفصلات الشنطه	● فبريكة بالكامل
ملاحظات أخرى	يوجد طبقة حمايه على السياره بالكامل من الخارج - يوجد رش بدون معجون في عتب فيبر سلفي للابواب و حليه فيبر سفليه للاكصدام الخلفي كما موضح بالصور - تم تركيب عتب فيبر سلفي جانبي وحليات لمقابض الابواب الخارجيه		
حالة زجاج / كشافات / أخرى			
زجاج البانوراما	● بحالة جيدة	زجاج فتحة السقف	● بحالة جيدة
زجاج السيارة الأمامي	● بحالة جيدة	زجاج السيارة الخلفي	● بحالة جيدة
زجاج باب أمامي يمين	● بحالة جيدة	زجاج باب أمامي شمال	● بحالة جيده
زجاج باب خلفي يمين	● بحالة جيدة	زجاج باب خلفي شمال	● بحالة جيدة
شراعات خلفية	● بحالة جيدة	شراعات أمامية	● بحالة جيدة
الكشاف الأمامي يمين	● بحالة جيدة	الكشاف الأمامي شمال	● بحالة جيدة
الكشاف الخلفي يمين	● بحالة جيدة	الكشاف الخلفي شمال	● بحالة جيدة
كشافات شبورة أمامي	● بحالة جيدة	كشافات شبورة خلفي	● بحالة جيدة
كشافات إشاره أمامي	● بحالة جيدة	كشافات إشاره خلفي	● بحالة جيدة
سيسستم مياة مساحات	● لا يوجد ملاحظات	كاوتش الأبواب	● جيد

عتب سفلي فيبر ابواب : رش بدون معجون
