بيانات العميل والسيارة			
Chery Arrizo 5 2020 2nd Category			موديل السيارة
94410	قراءة العداد	بازنجاني	اللون
لا يوجد	حظر البيع	لا يوجد	توكيلات
حداائق الأهرام	المرور	2025-12-06	تاريخ انتهاء الرخصه

ملخص حالة السيارة			
● بحالة ممتازة	حالة الميكانيكا	● رش في بعض أجزاء السيارة	حالة البودي الخارجي
● بحالة ممتازة	حالة العفشة	● فبريكة بالكامل	حالة البودي الداخلي
● بحالة ممتازة	حالة الكهرباء	● لا يوجد ملاحظات	حالة الشاسية
● بحالة ممتازة	حالة التكييف	● بحالة جيدة	حالة الجنوط والكاوتش
● بحالة جيدة جدا	حالة الصالون	● بحالة ممتازة	حالة الزجاج والكشافات

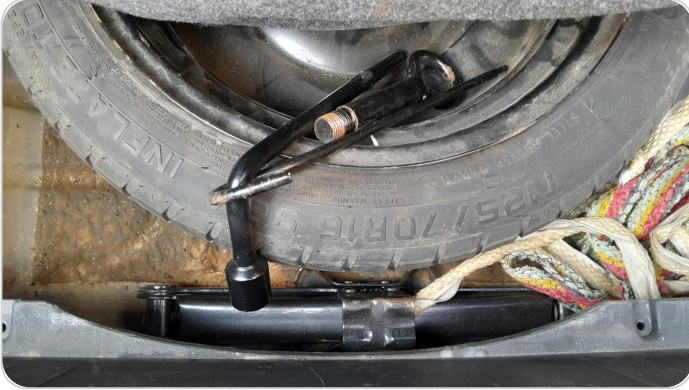
العدة وأدوات الأمان : متوفرة (بحالة جيدة)

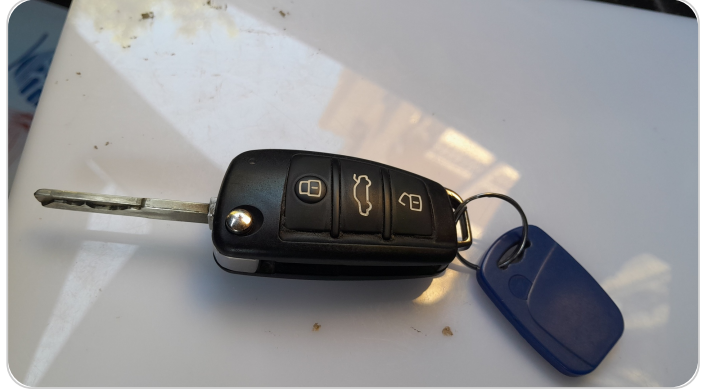
حالة الريموت / المفتاح : يعمل بكفاءة

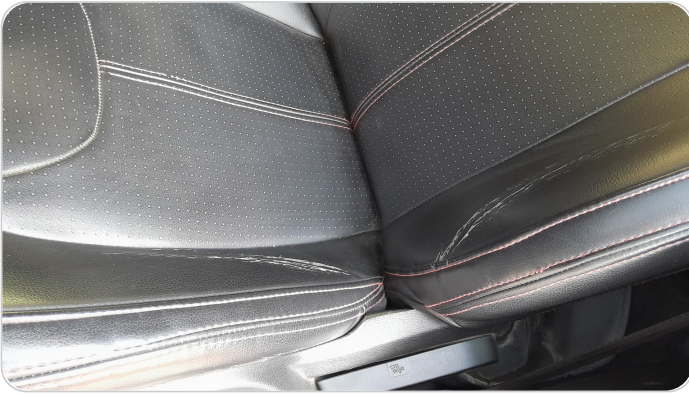
فرش كرسي أمامي شمال : قطع / كسر / شرخ / تلف

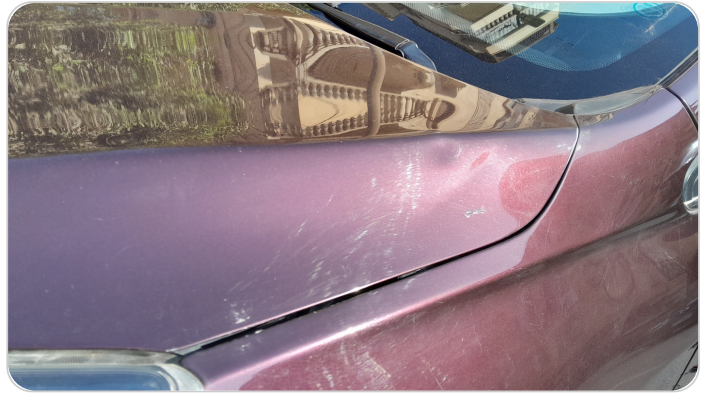
الكبوت : فبريكة (خرابيش)

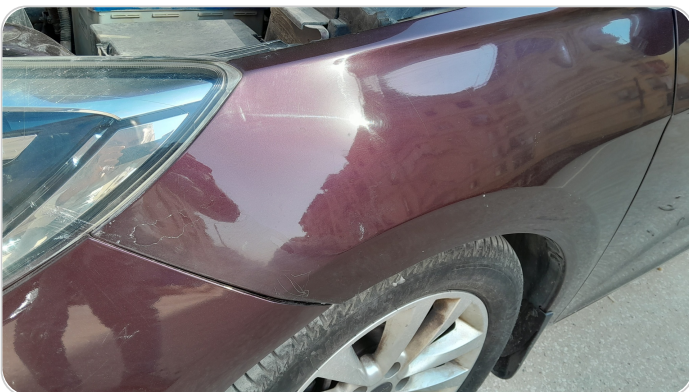
الرفرف الأمامي شمال : فبريكة (خرابيش)

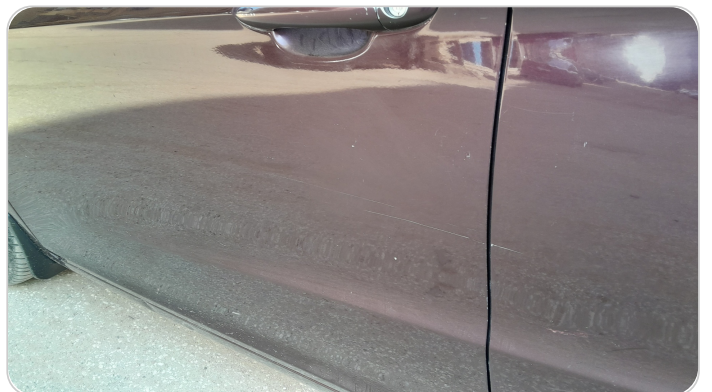
الباب الأمامي شمال : فبريكة (خرابيش)

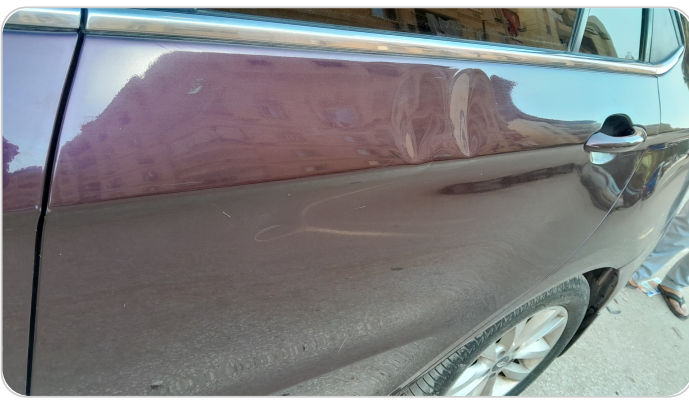
الباب الخلفي شمال : فبريكة (خرابيش)

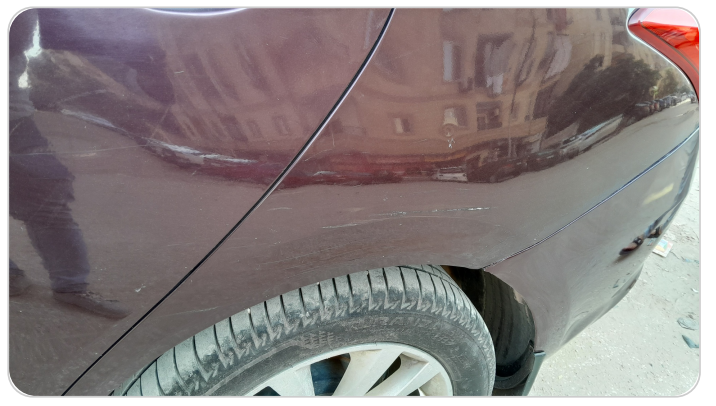
الرفرف الخلفي شمال : فبريكة (خرابيش)

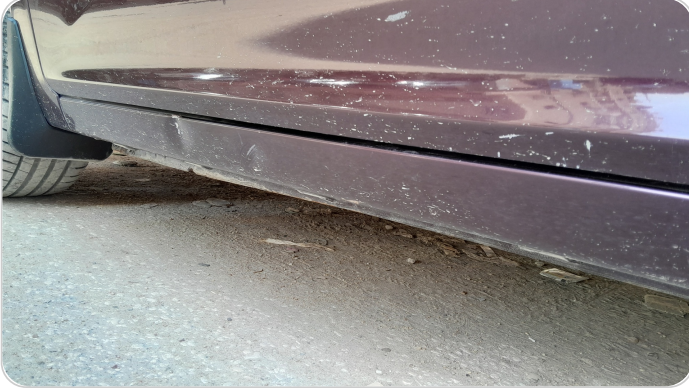
العتب السفلي شمال : فبريكة (خرابيش)

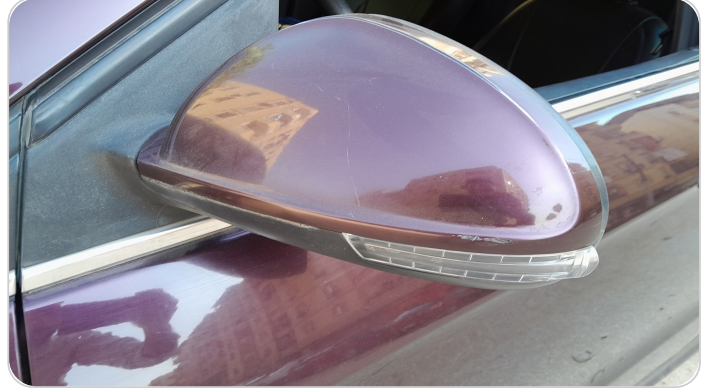
مرآة الباب الأمامي شمال : فبريكة (خرابيش)

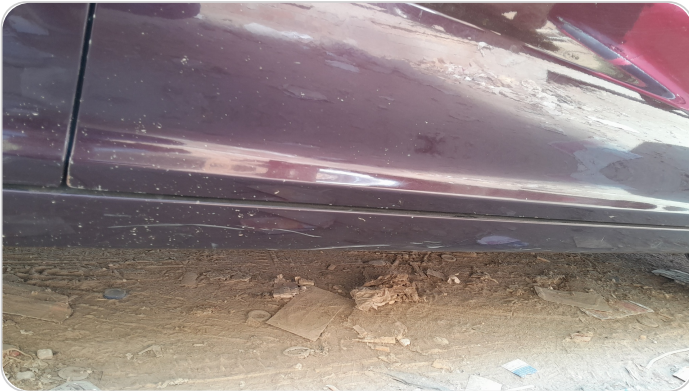
العتب السفلي يمين : فبريكة (خرابيش)

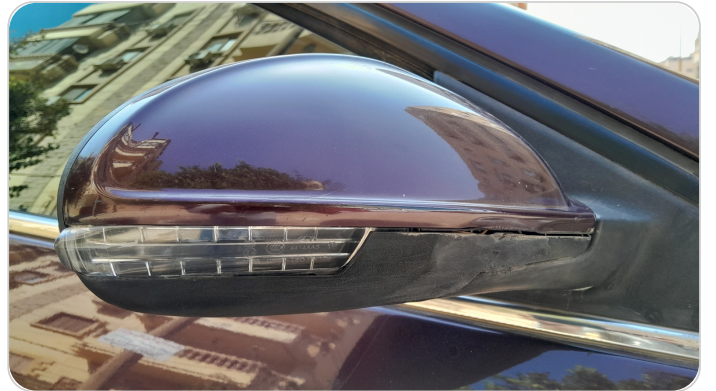
مرآة الباب الأمامي يمين : كسر في الغطاء

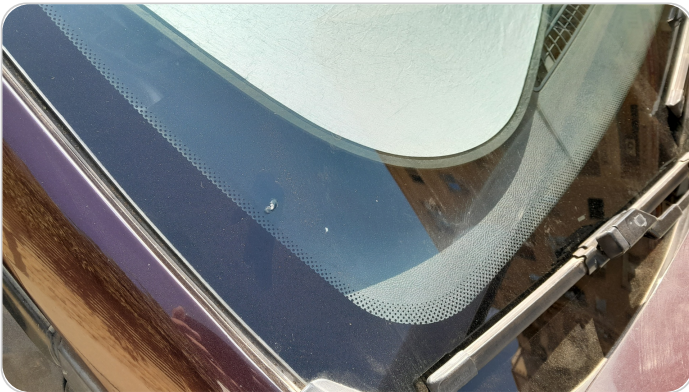
زجاج السيارة الأمامي : نقرة

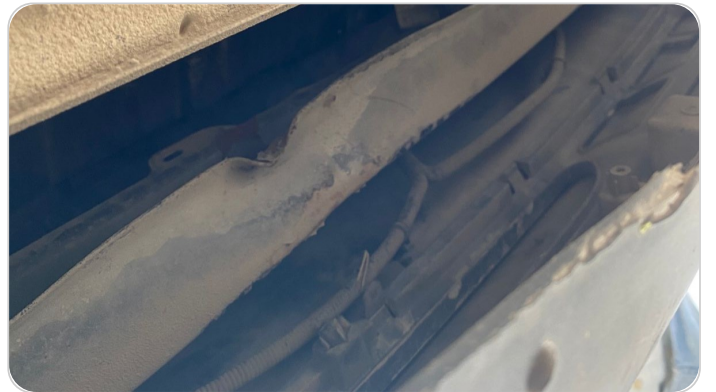
حامل الاكصدام الخلفي : عصرة
