بيانات العميل والسيارة			
MG 5 2021 2nd Category			موديل السيارة
82686	قراءة العداد	فضي	اللون
لا يوجد	حظر البيع	لا يوجد	توكيلات
حداائق الأهرام	المرور	2026-07-07	تاريخ انتهاء الرخصه

ملخص حالة السيارة			
● بحالة ممتازة	حالة الميكانيكا	● فبريكة (يوجد ملاحظات)	حالة البودي الخارجي
● بحالة ممتازة	حالة العفشة	● فبريكة بالكامل	حالة البودي الداخلي
● بحالة ممتازة	حالة الكهرياء	● لا يوجد ملاحظات	حالة الشاسية
● بحالة ممتازة	حالة التكييف	● بحالة جيدة جدا	حالة الجنوط والكاوتش
● بحالة ممتازة	حالة الصالون	● بحالة ممتازة	حالة الزجاج والكشافات

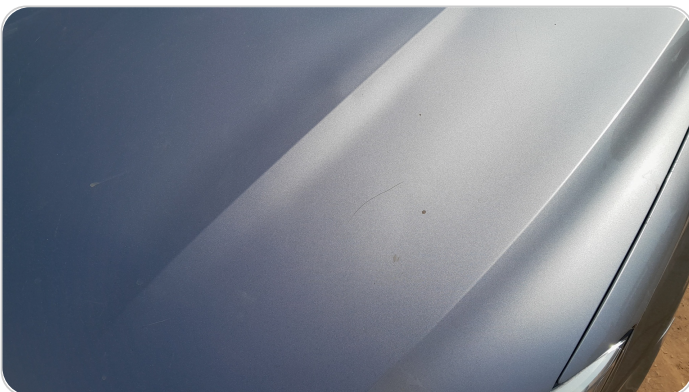
الكبوت : فبريكة (خرابيش)

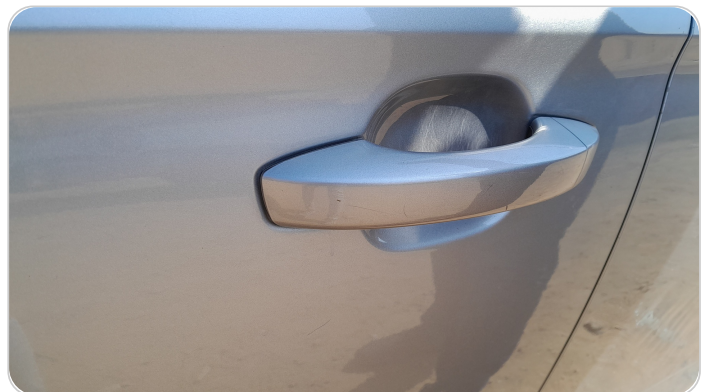
الباب الأمامي شمال : فبريكة (خرابيش)

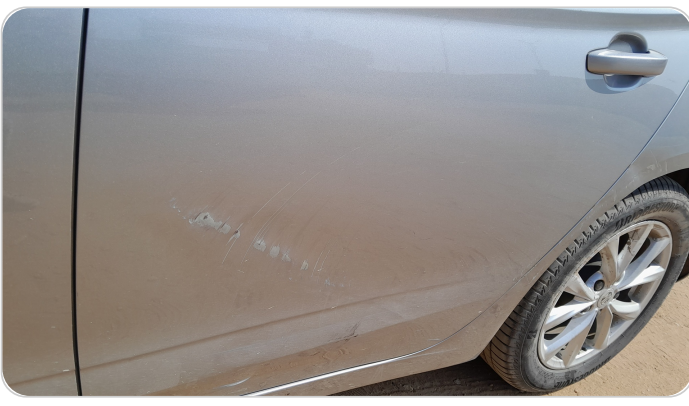
الباب الخلفي شمال : فبريكة (خرايش)

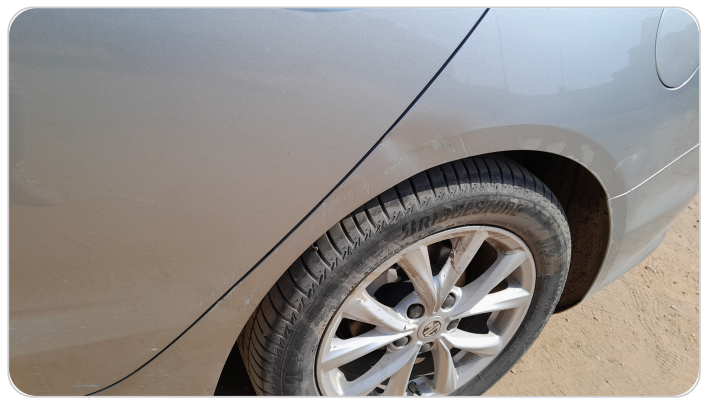
الرفرف الخلفي شمال : فبريكة (خرايش)

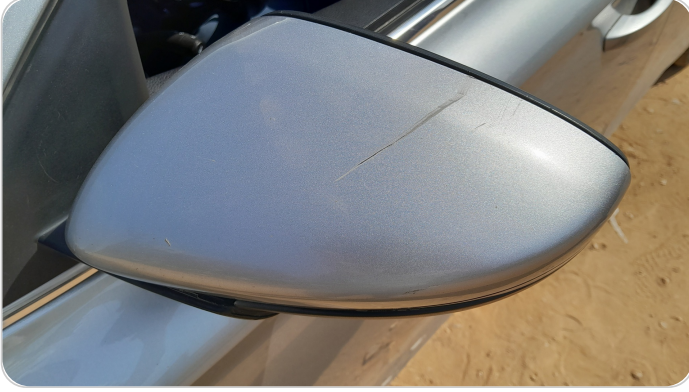
مراية الباب الأمامي شمال : فبريكة (خرايش)

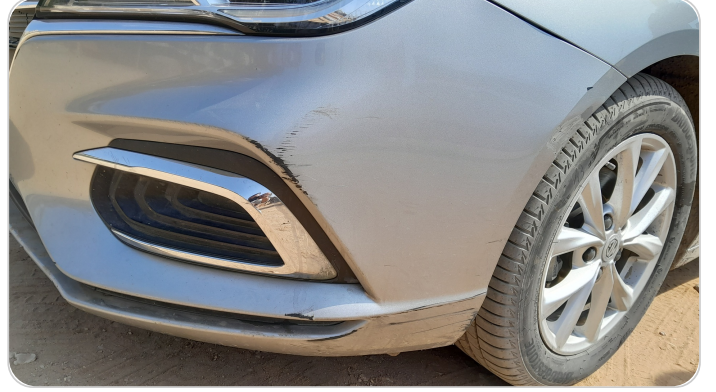
الاكصدام الأمامي : فبريكة (خرايش)

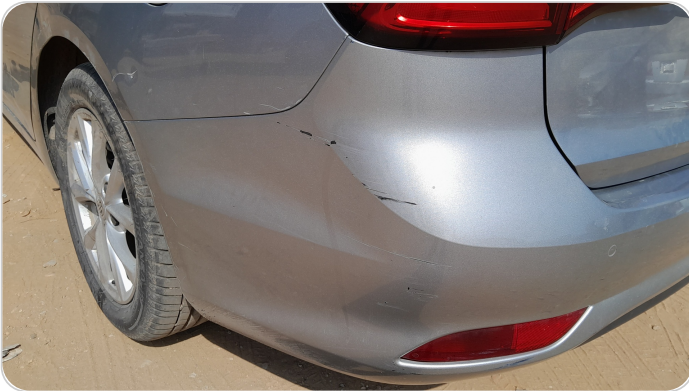
الاكصدام الخلفي : فبريكة (خرايش)

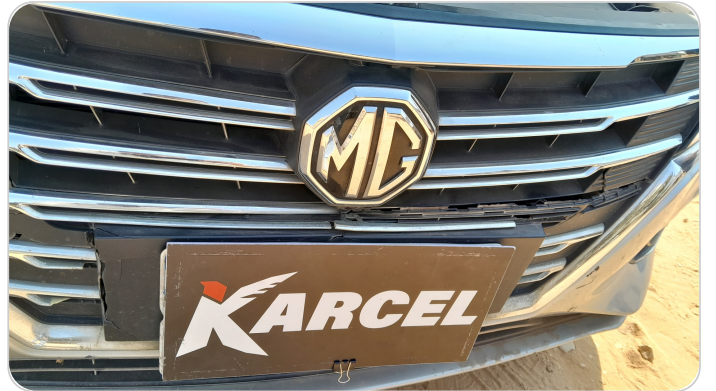
شبكة أمامية : شرخ / كسر

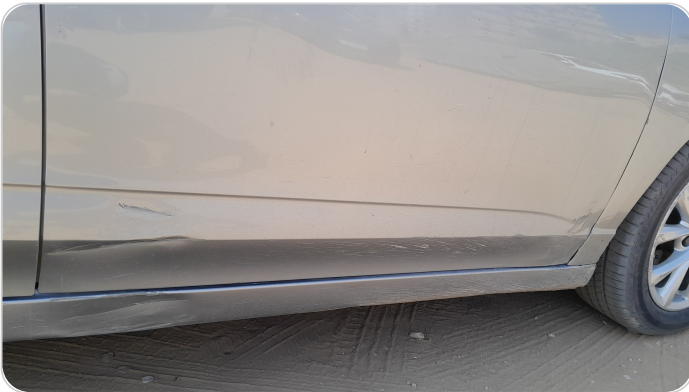
الباب الأمامي يمين : فبريكة (خبطات)

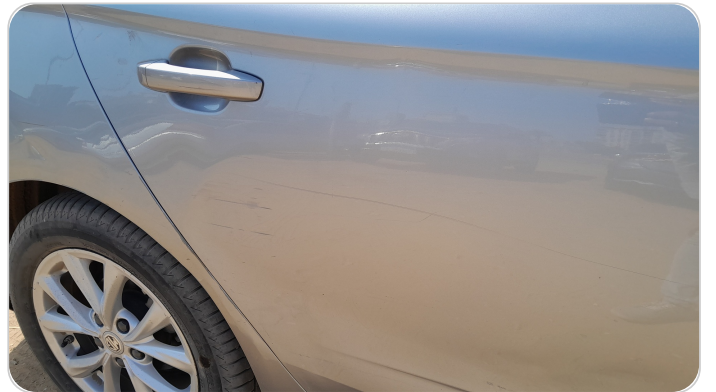
الباب الخلفي يمين : فبريكة (خرايش)

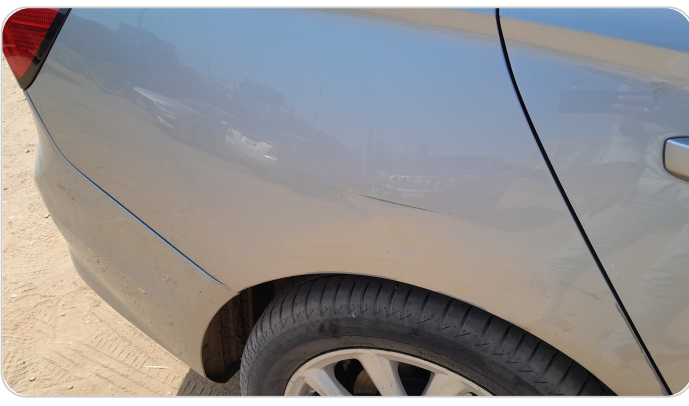
الرفرف الخلفي يمين : فبريكة (خرابيش)

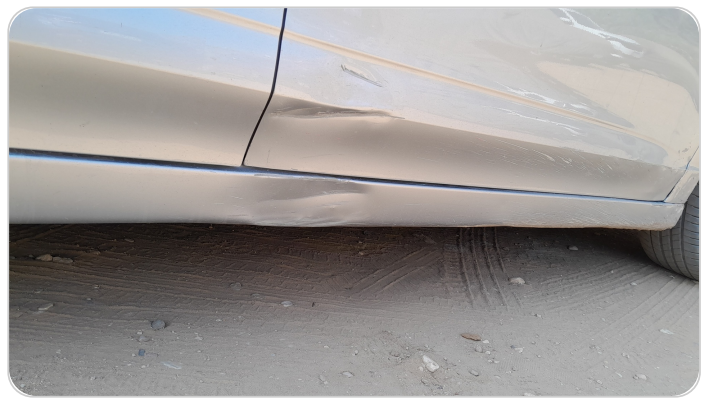
العتب السفلي يمين : فبريكة (خبطات)

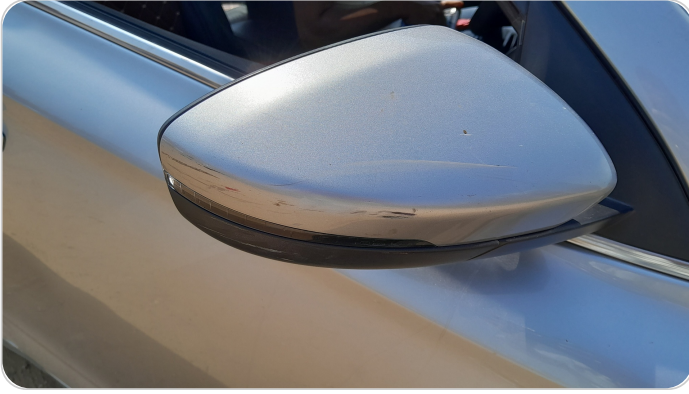
مراية الباب الأمامي يمين : فبريكة (خرابيش)

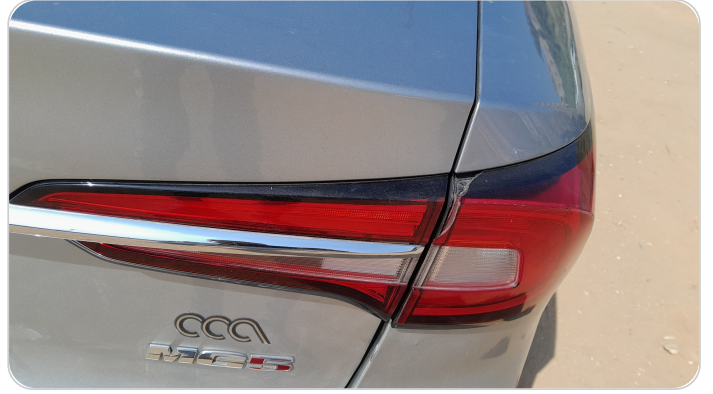
الكشاف الخلفي شمال : كسر بالباغة

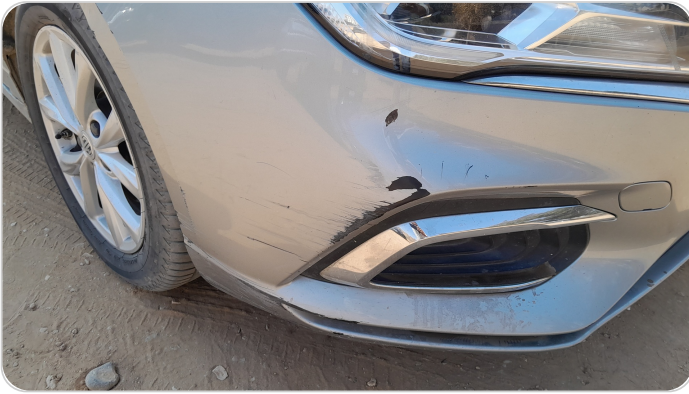
الاكصدام الامامي : فبريكة (خرابيش)

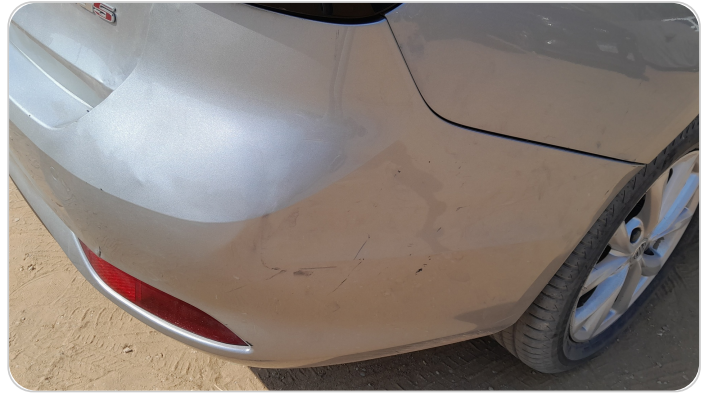
الاكصدام الخلفي : فبريكة (خرابيش)
