بيانات العميل والسيارة			
Jeep Wrangler 2011 1st Category			موديل السيارة
138177	قراءة العداد	أزرق	اللون
لا يوجد	حظر البيع	لا يوجد	توكيلات
خدمات الشرطة	المرور	2025-07-22	تاريخ انتهاء الرخصة

ملخص حالة السيارة			
● بحالة ممتازة	حالة الميكانيكا	● رش في بعض أجزاء السيارة	حالة البودي الخارجي
● بحالة ممتازة	حالة العفشة	● فبريكة بالكامل	حالة البودي الداخلي
● بحالة جيدة جدا	حالة الكهرباء	● لا يوجد ملاحظات	حالة الشاسية
● بحالة ممتازة	حالة التكييف	● بحاله مقبولة	حالة الجنوط والكاوتش
● بحالة جيدة جدا	حالة الصالون	● بحالة جيدة جدا	حالة الزجاج والكشافات

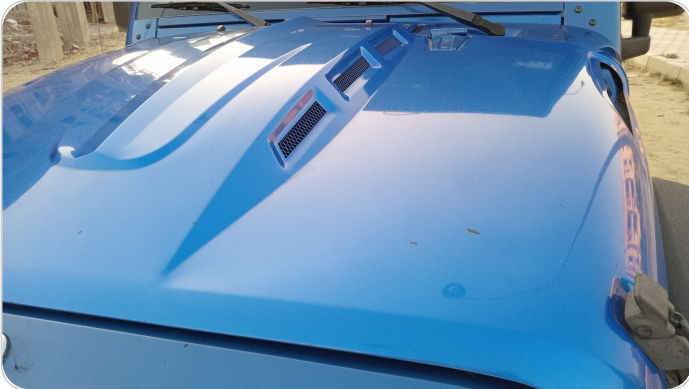
الكبوت : رش بدون معجون (خرابيش)

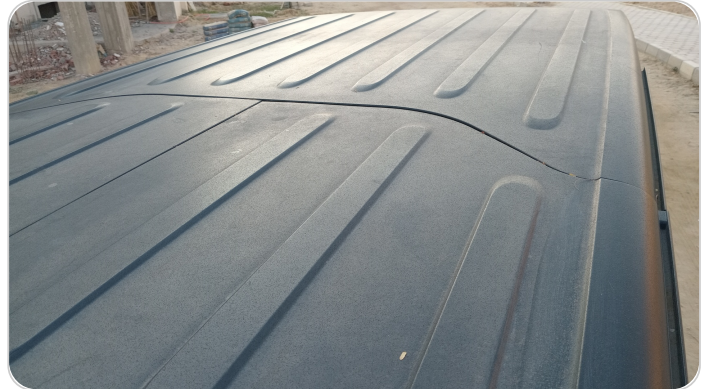
السقف : فبريكة (خرابيش)

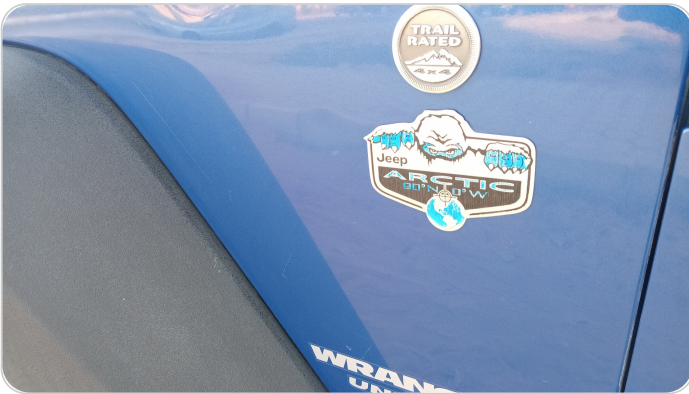
الرفرف الأمامي شمال : فبريكة (خرابيش)

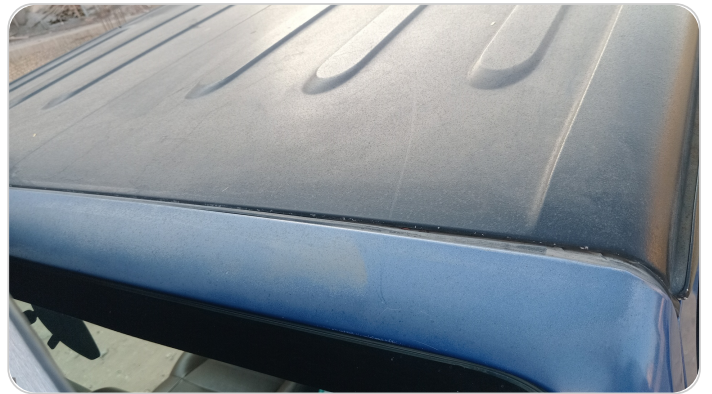
قائم خارجي أمامي شمال : فبريكة (الدهان متآكل)

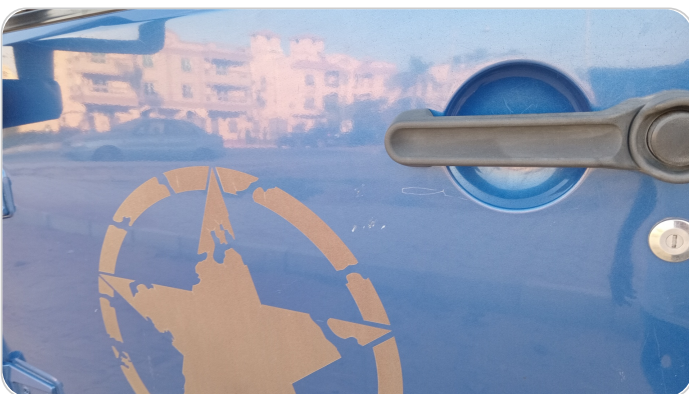
الباب الأمامي شمال : فبريكة (خرابيش)

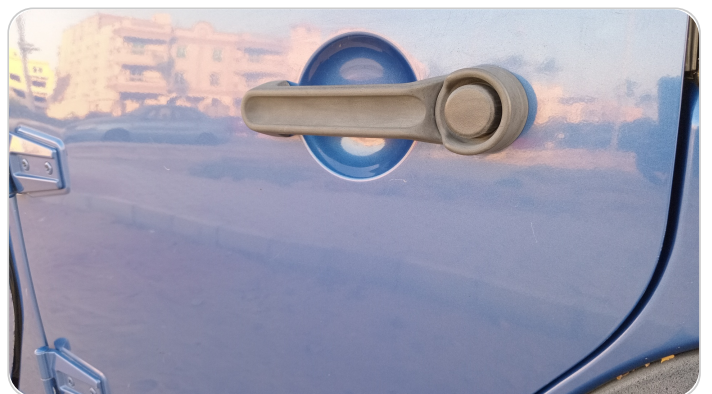
الباب الخلفي شمال : فبريكة (خرابيش)

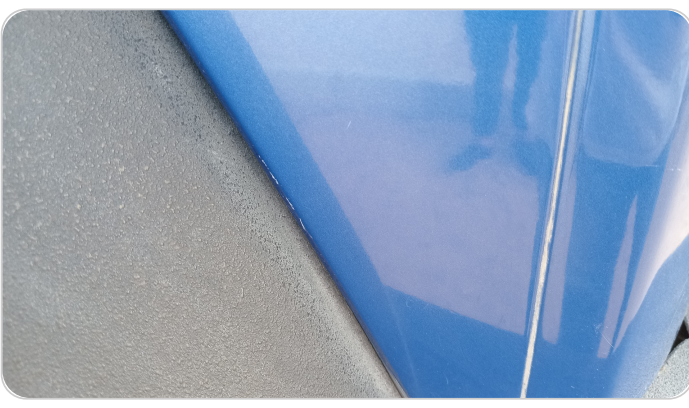
الرفرف الخلفي شمال : فبريكة (خرابيش)

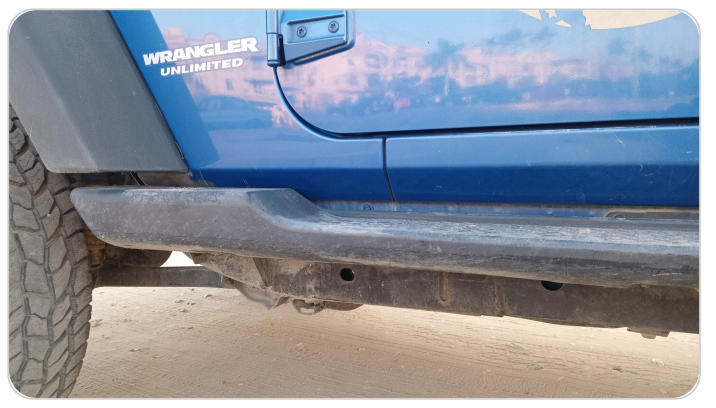
العتب السفلي شمال : فبريكة (خرابيش)

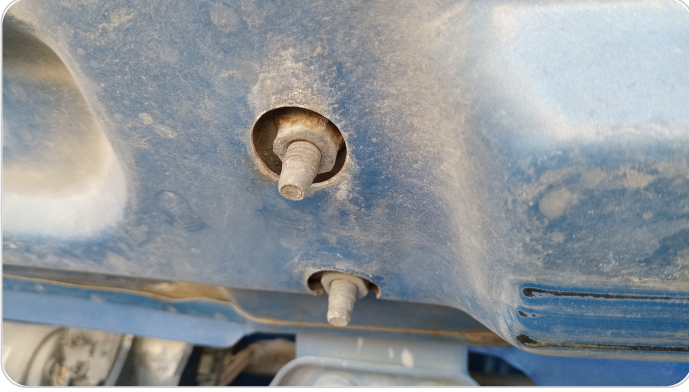
مفصلات ومسامير الكبوت : آثار فك وتركيب

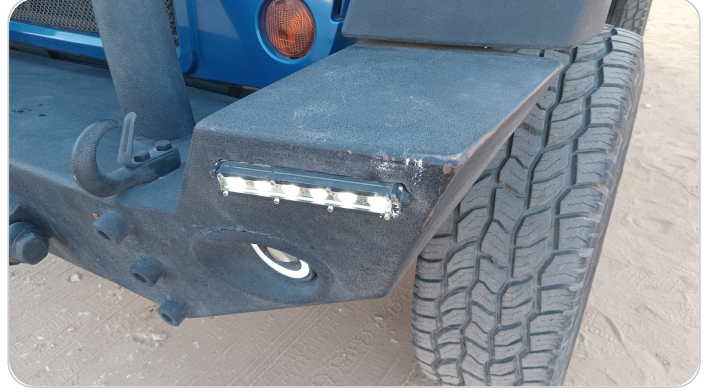
الاكصدام الأمامي : رش مع معجون (خرابيش)

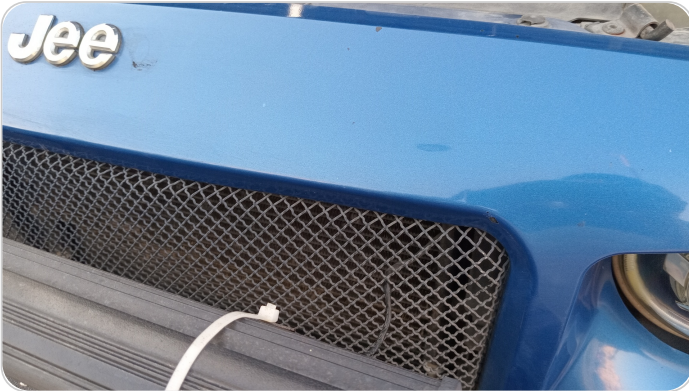
شبكة أمامية : الدهان / النيكل (متآكل)

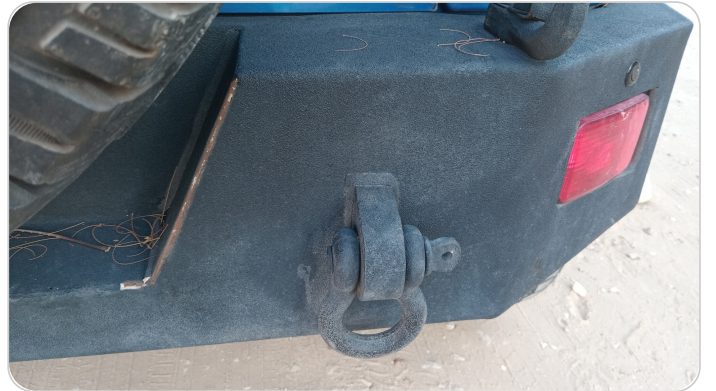
الاكصدام الخلفي : رش مع معجون (خرابيش)

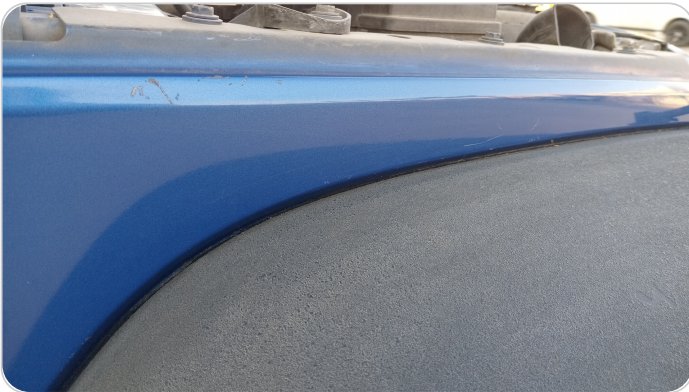
الرفرف الأمامي يمين : فبريكة (خرابيش)

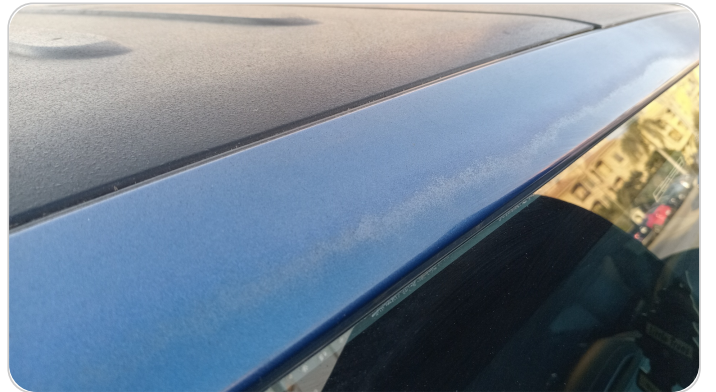
قائم خارجي أمامي يمين : فبريكة (الدهان متآكل)

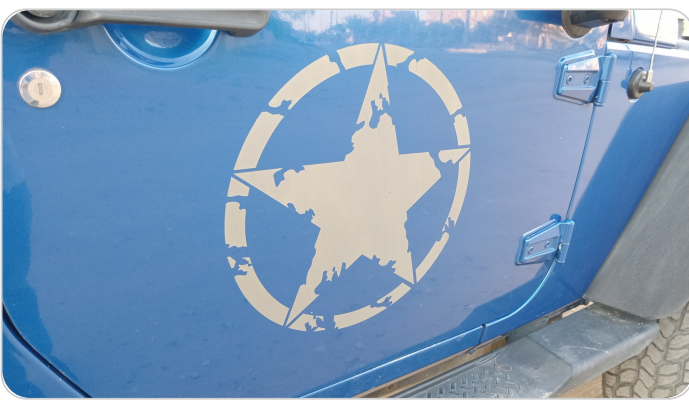
الباب الأمامي يمين : رش بدون معجون (خرابيش)

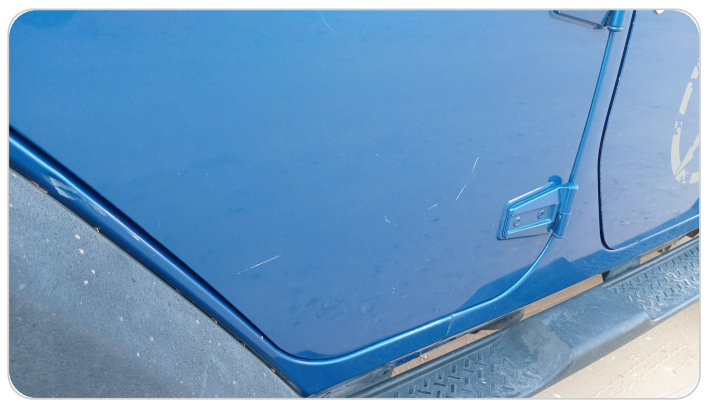
الباب الخلفي يمين : فبريكة (خرابيش)

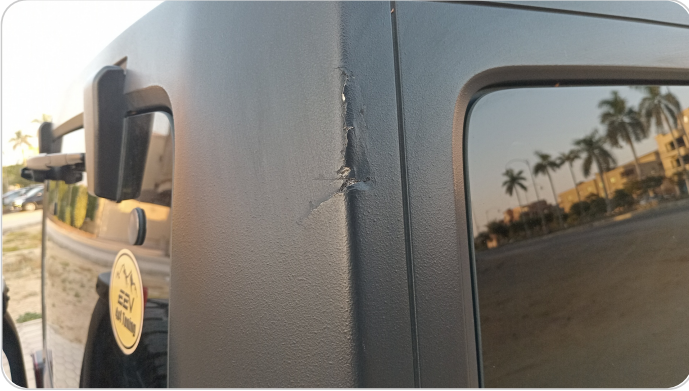
قائم خارجي خلفي يمين : رش بدون معجون (صدمة)

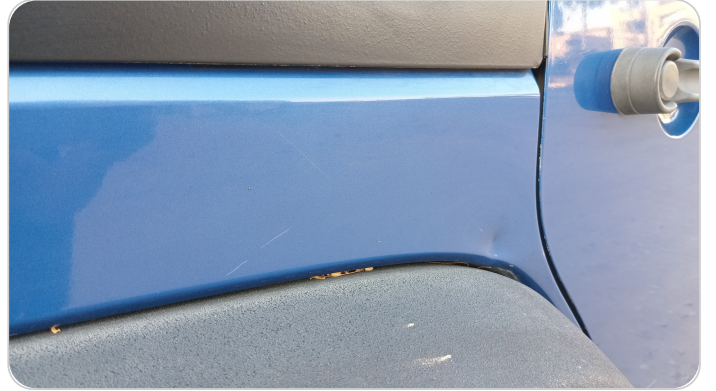
الرفرف الخلفي يمين : فبريكة (خرابيش - خبطات)

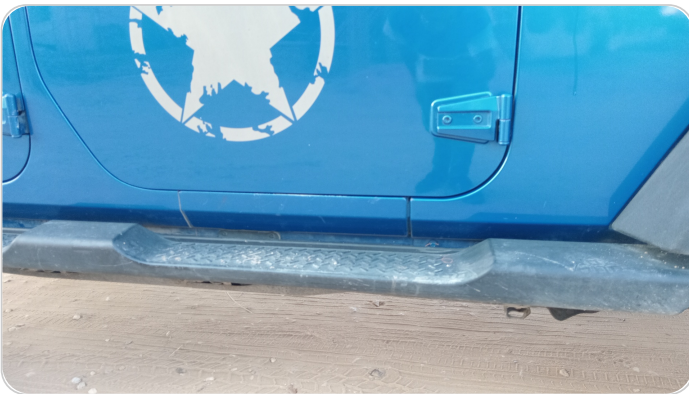
العتب السفلي يمين : فبريكة (خرابيش)

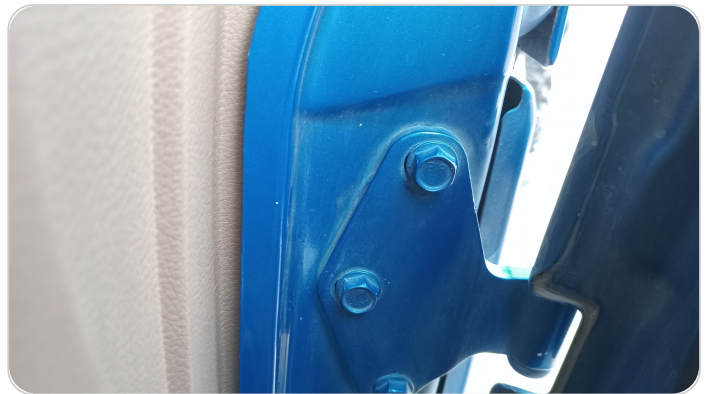
مفصلات ومسامير الباب الأمامي يمين : آثار فك وتركيب

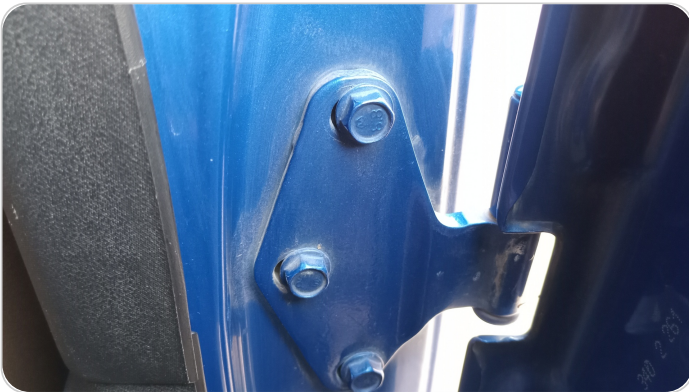
مفصلات ومسامير الباب الخلفي يمين : آثار فك وتركيب

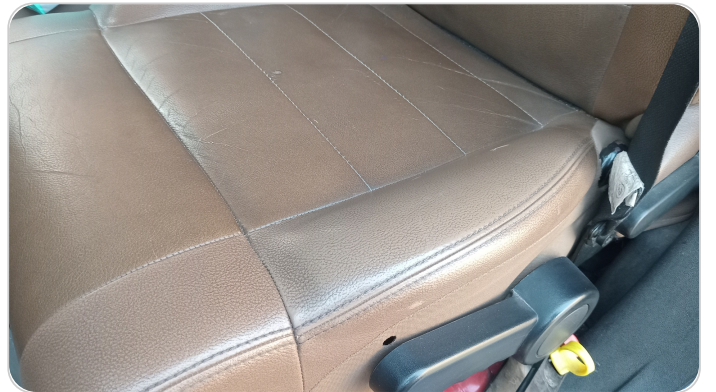
فرش كرسي أمامي شمال : قطع / كسر / شرخ / تلف

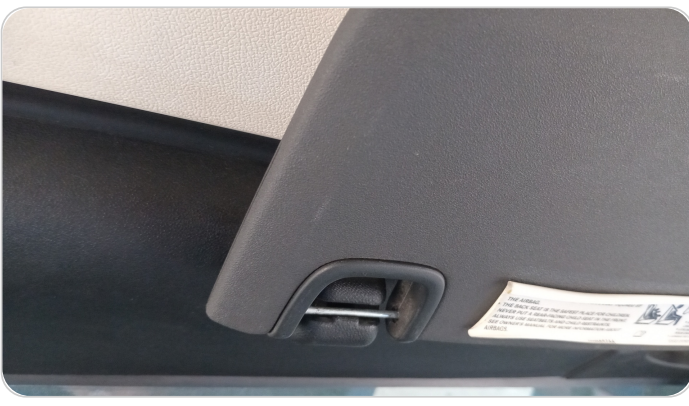
شماسات أمامية : تلف الشماسيتين الاماميه

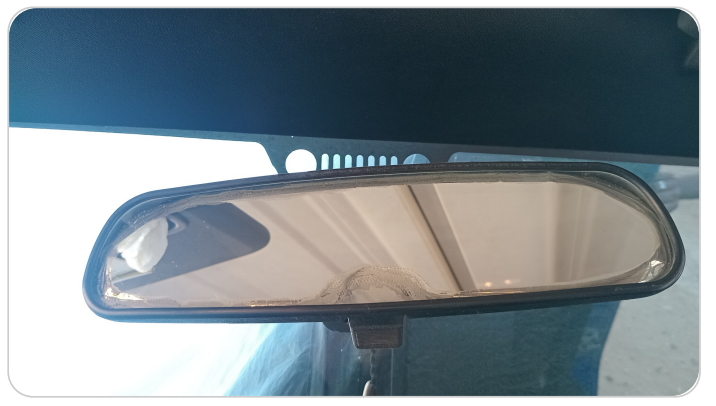
مرآة الزجاج الأمامي : كسر/شرخ

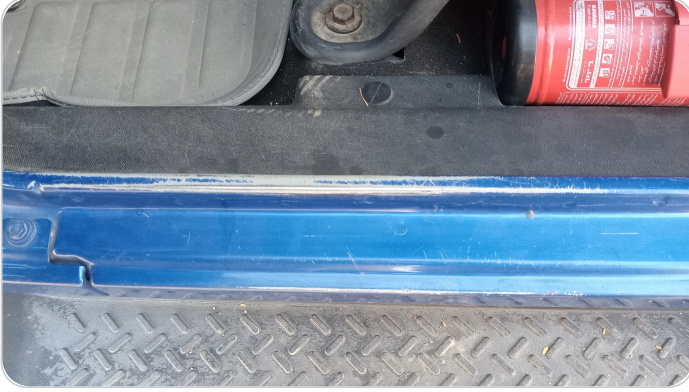
دواخل وقوائم باب الأمامي شمال : فبريكة (خرابيش)

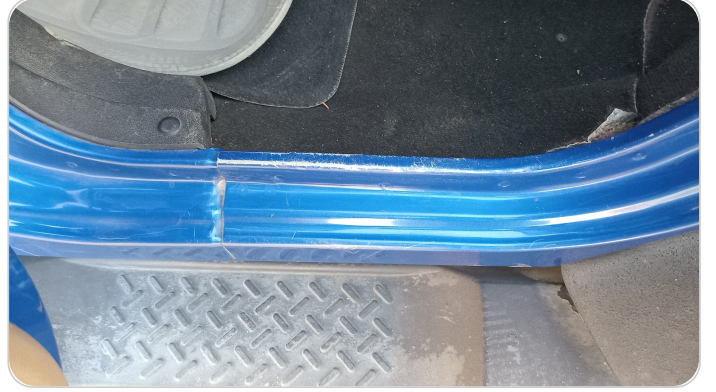
دواخل وقوائم باب الخلفي شمال : فبريكة (خرابيش)

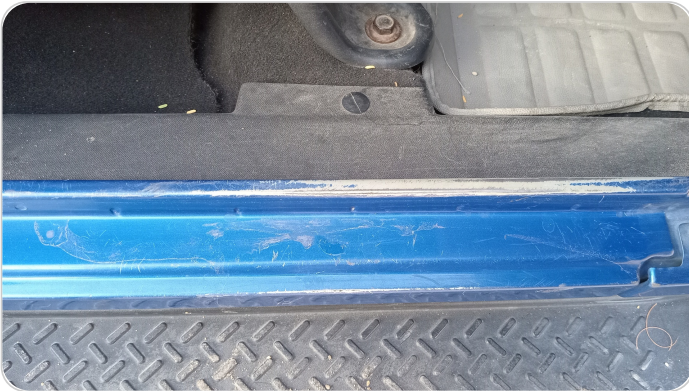
دواخل وقوائم باب أمامي يمين : فبريكة (خرابيش)

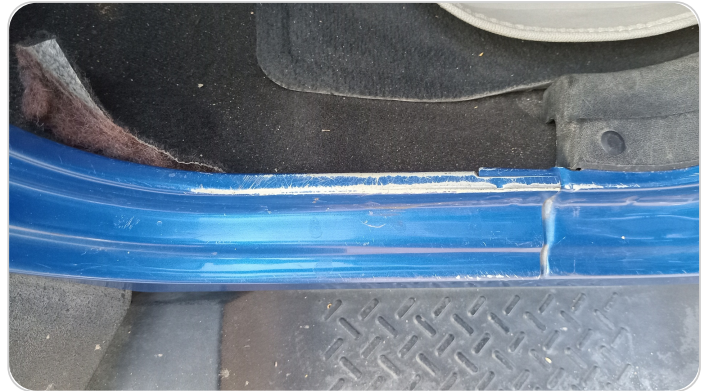
دواخل وقوائم باب خلفي يمين : فبريكة (خرابيش)

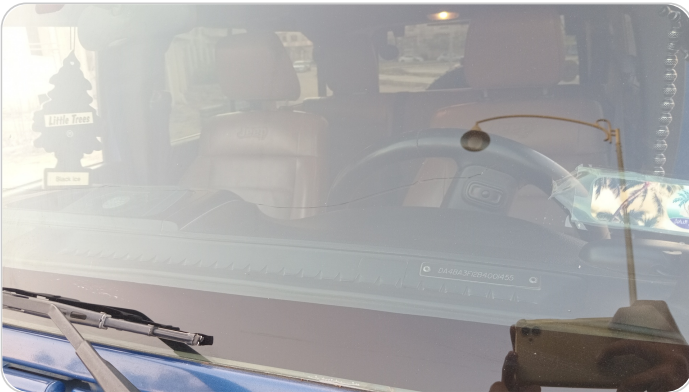
زجاج السيارة الأمامي : شروخ أو كسور

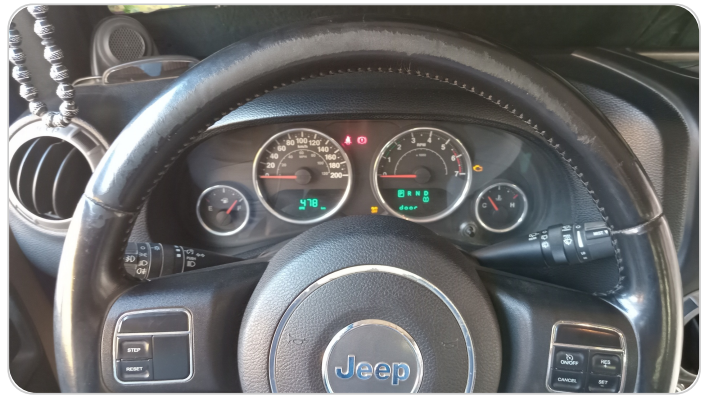
الطاره : متاكله

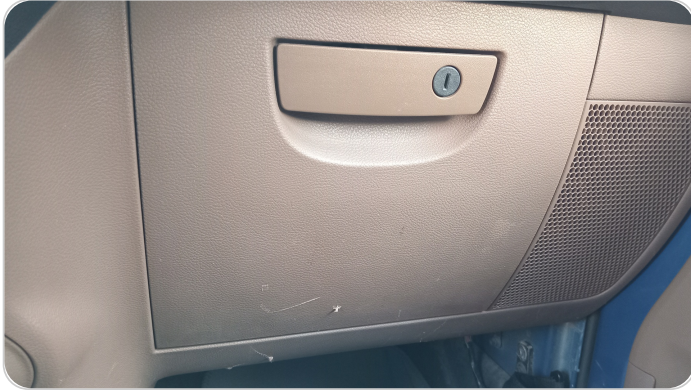
التابلوه : خرابيش

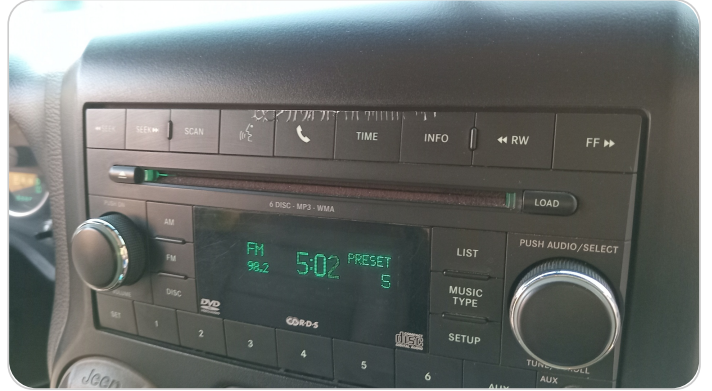
الكاسيت : تاكل في مفاتيح التحكم
