بيانات العميل والسيارة			
Kia Sportage 2017 Imported			موديل السيارة
80519	قراءة العداد	أزرق	اللون
لا يوجد	حظر البيع	لا يوجد	توكيلات
الأميرية	المرور	2026-04-18	تاريخ انتهاء الرخصة

ملخص حالة السيارة			
● بحالة جيدة	حالة الميكانيكا	● فبريكة (يوجد ملاحظات)	حالة البودي الخارجي
● بحالة ممتازة	حالة العفشة	● فبريكة بالكامل	حالة البودي الداخلي
● بحالة ممتازة	حالة الكهرباء	● لا يوجد ملاحظات	حالة الشاسية
● بحالة ممتازة	حالة التكييف	● بحاله مقبولة	حالة الجنوط والكاوتش
● بحالة جيدة	حالة الصالون	● بحالة جيدة جدا	حالة الزجاج والكشافات

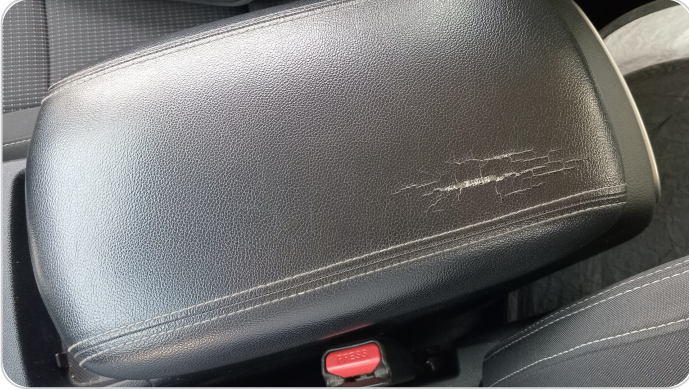
الكونسول الوسط : قطع / كسر / شرخ / تلف

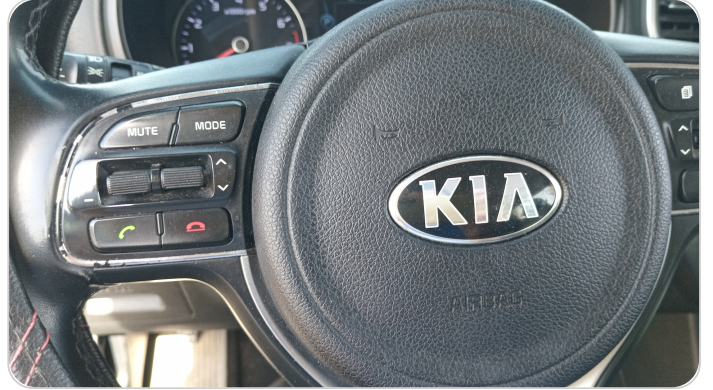
الطاره : بها خدوش

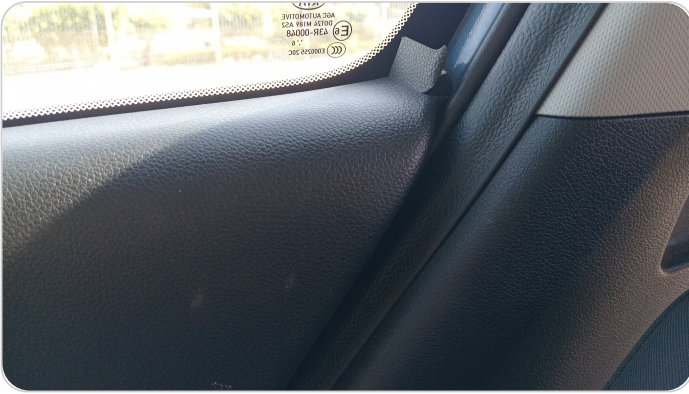
فرش الباب الخلفي يمين : قطع / كسر / شرخ / تلف

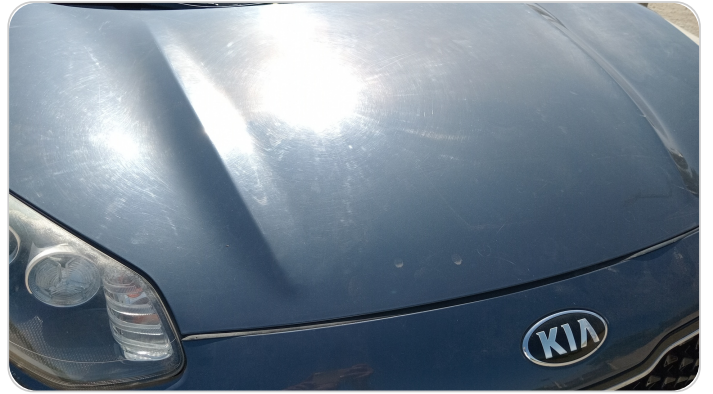
الكبوت : فبريكة (خرابيش)

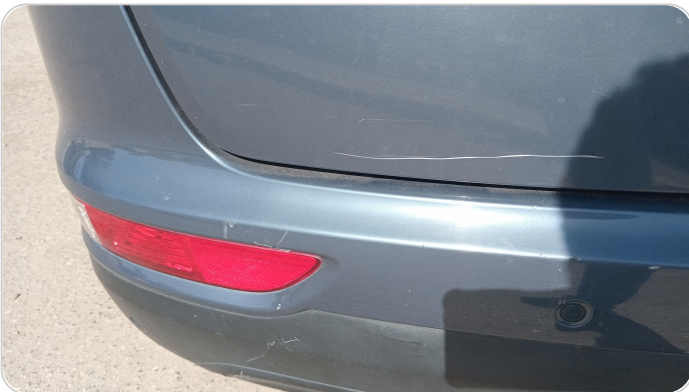
باب الشنطة : فبريكة (خرابيش)

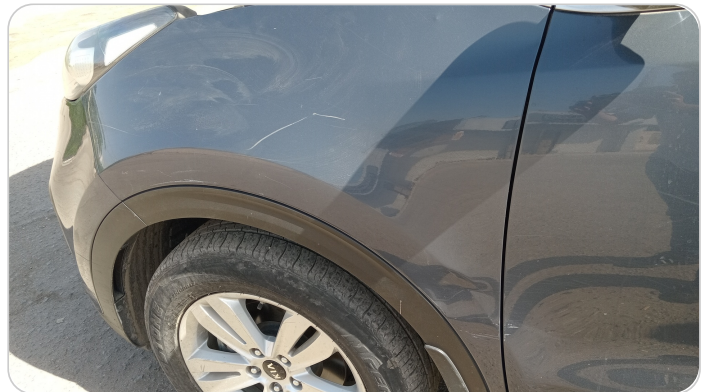
الرفرف الأمامي شمال : فبريكة (خرابيش - خبطات)

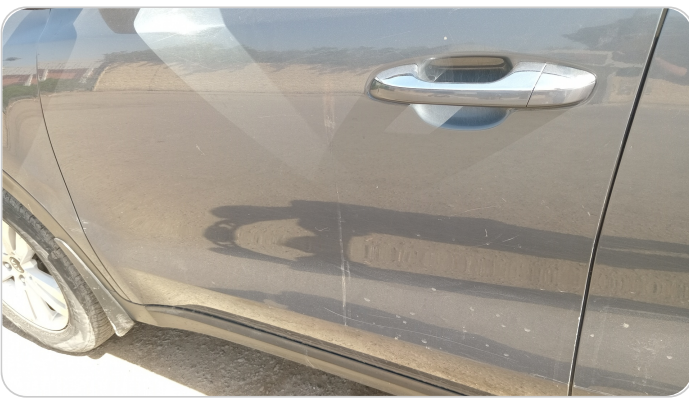
الباب الأمامي شمال : فبريكة (خرابيش - خبطات)

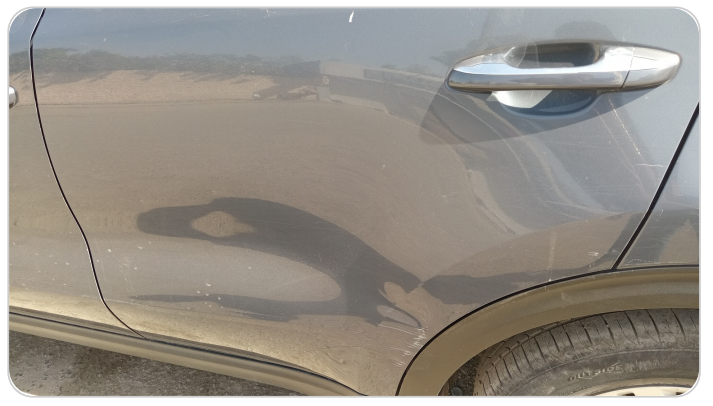
الباب الخلفي شمال : فبريكة (خرابيش - خبطات)

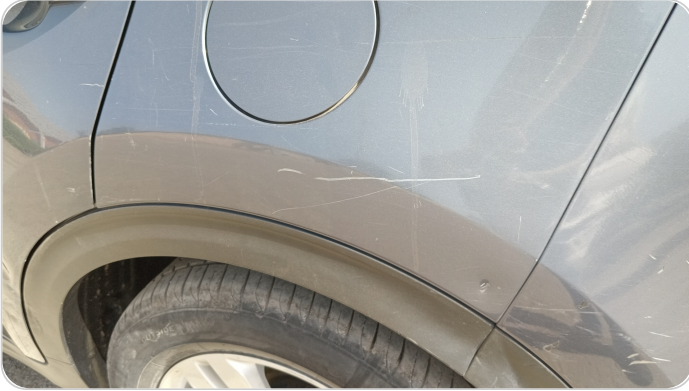
الرفرف الخلفي شمال : فبريكة (خرابيش - خبطات)

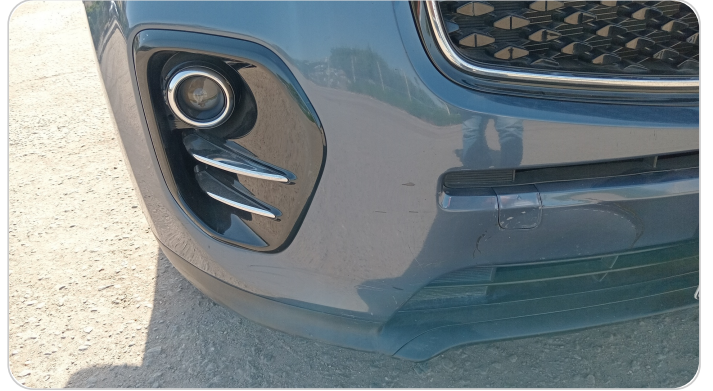
الاكصدام الأمامي : فبريكة (خرابيش)

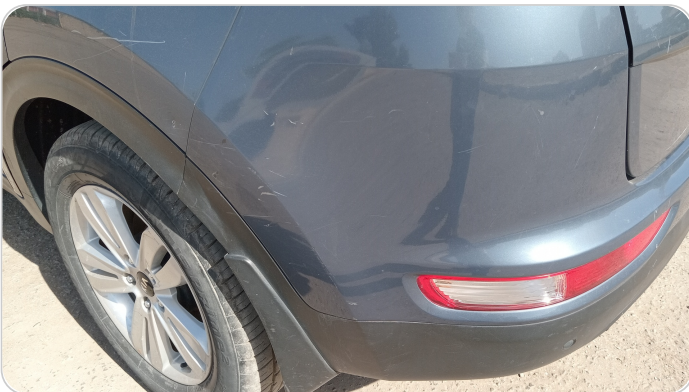
الاكصدام الخلفي : فبريكة (خرابيش)

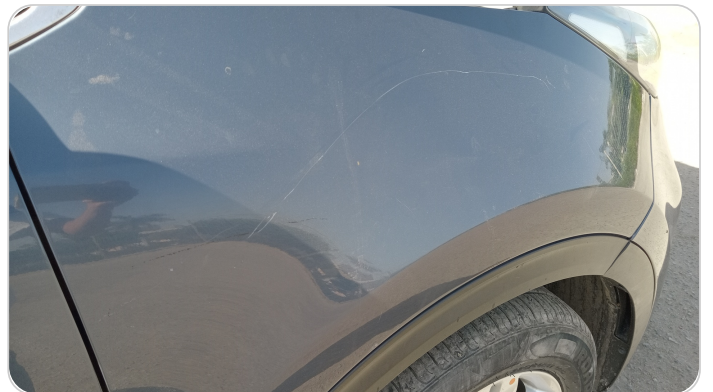
الرفرف الأمامي يمين : فبريكة (خرابيش)

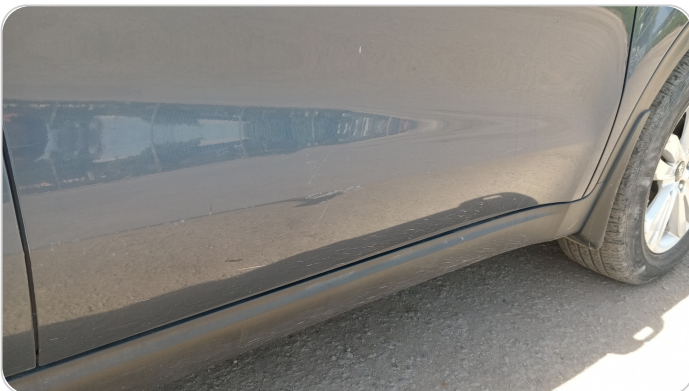
الباب الأمامي يمين : فبريكة (خرابيش)

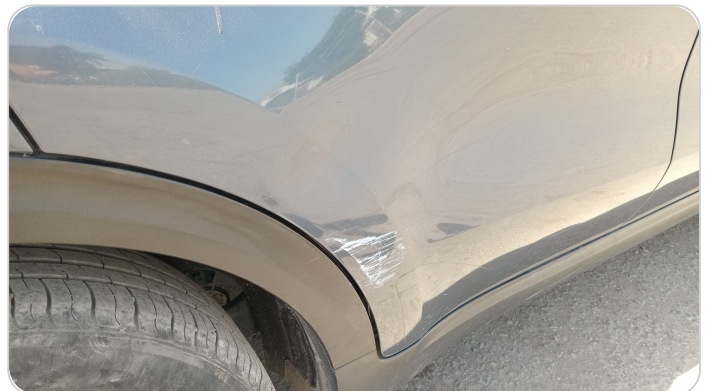
الباب الخلفي يمين : فبريكة (خرابيش)

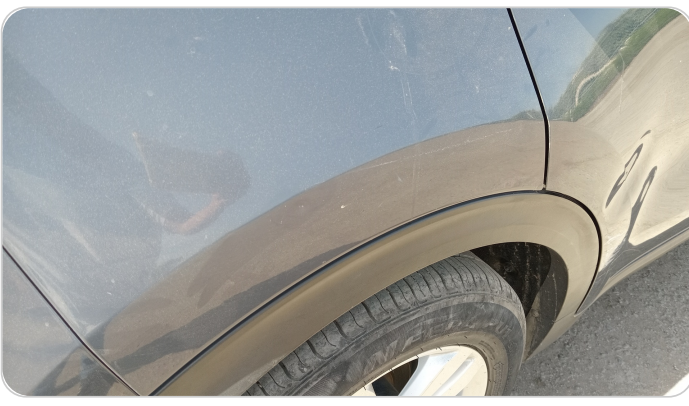
الرفرف الخلفي يمين : فبريكة (خرابيش)

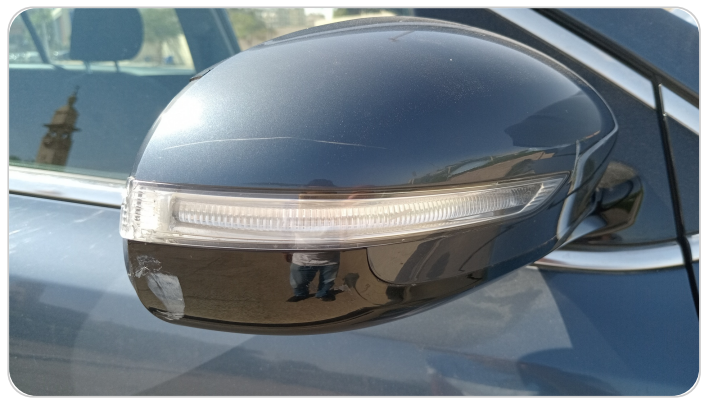
مراية الباب الأمامي يمين : فبريكة (خرابيش)

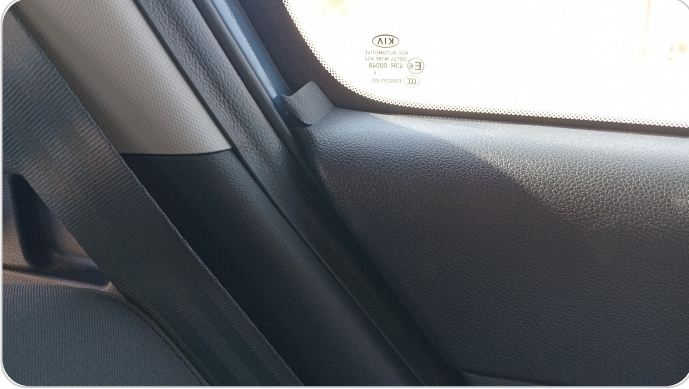
فرش الباب الخلفي شمال : قطع /كسر/شرخ /تلف

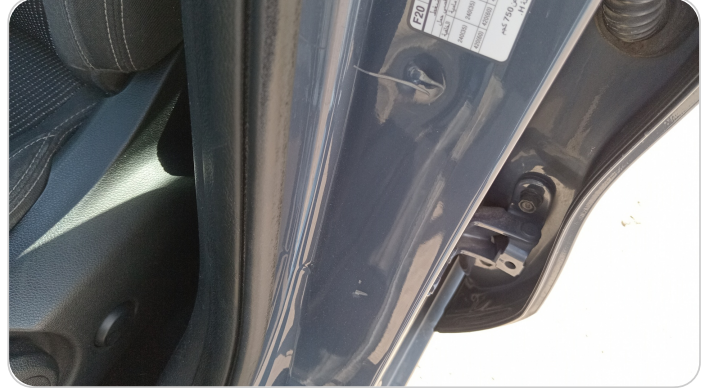
دواخل وقوائم باب الأمامي شمال : فبريكة (خرابيش)

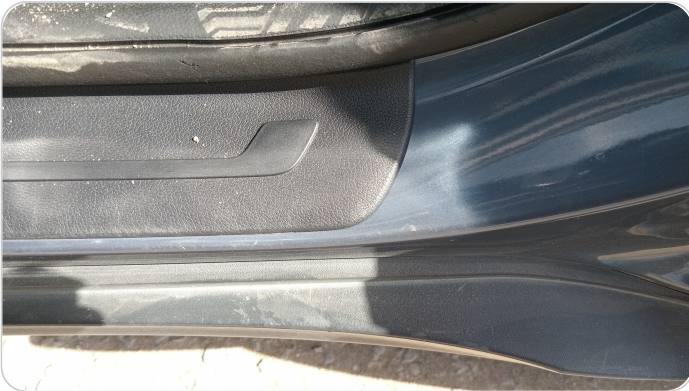
دواخل وقوائم باب الخلفي شمال : فبريكة (خرابيش)

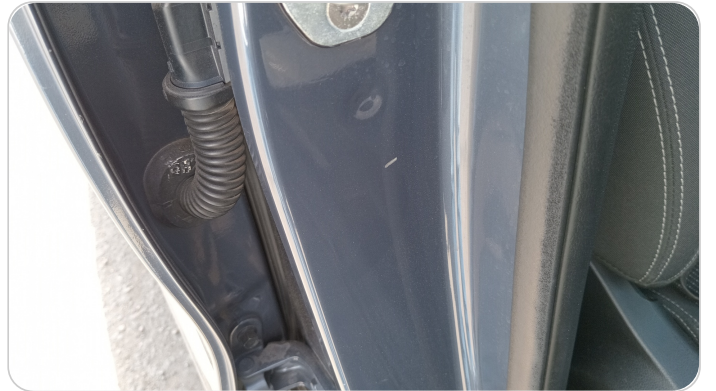
دواخل وقوائم باب أمامي يمين : فبريكة (خرابيش)

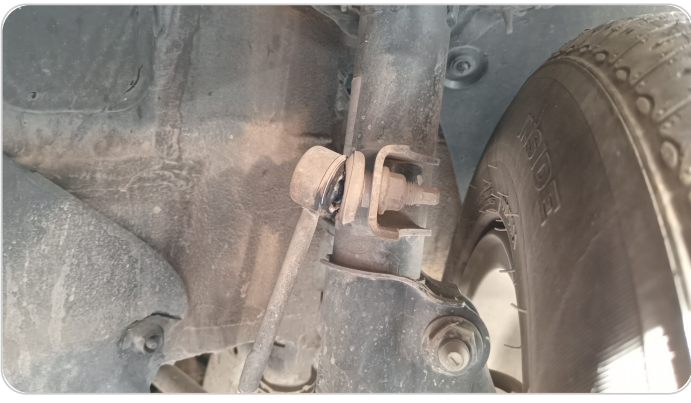
حالة العفشة و الفرامل			
			العفشة ونقل الحركة
● بحاله جيده	مساعدين خلفي	● بحاله جيده	مساعدين أمامي
● بحالة جيده	علبة الدركسيون/سكاترا	● لا يوجد ملاحظات	بطاحات مساعدين أمامي
● تشققات (كاوتش الميزان)	ذراع الميزان	● لا يوجد	مسامير الميزان
● بحالة جيده	مقصات أمامي سفلي	● لا يوجد	مقصات أمامي علوي
● بحالة جيده	دنجل / مقصات خلفي	● لا يوجد	علبة نقل الحركة
● طبيعي	بلي عجل خلفي	● طبيعي	بلي عجل أمامي
● بحاله جيده	قاعدة محرك شمال (قاعدة فتييس)	● بحالة جيده	قاعدة محرك يمين
● بحالة جيده	قاعدة / شداد فتييس خلفية	● لا يوجد	قاعدة / شداد فتييس أمامية
● لا يوجد	عامود الكرمان	● بحالة جيده	قنطرة العفشة
● لا يوجد	كبالن خلفية	● لا يوجد ملاحظات	كبالن أمامية
● لا يوجد	اكسات خلفية	● لا يوجد ملاحظات	اكسات أمامية
● لا يوجد	كرونة خلفية	● لا يوجد	كرونة أمامية
			ملاحظات أخرى
			الفرامل
● جديده	حالة طنابير الفرامل الأمامية	● اقل من 25%	حالة تيل الفرامل الأمامية
● 50%	حالة تيل الفرامل الخلفية	● مانيوال (جيدة)	فرامل اليد
● لا يوجد	أصوات مع دوسة الفرامل	● جديدة	حالة طنابير الفرامل الخلفية

ذراع الميزان : تشققات (كوتش الميزان)
