بيانات العميل والسيارة			
Opel Crossland 2019 1st Category			موديل السيارة
94405	قراءة العداد	فضي	اللون
لا يوجد	حظر البيع	لا يوجد	توكيلات
مدينة نصر	المرور	2024-11-09	تاريخ انتهاء الرخصة

ملخص حالة السيارة			
● بحالة ممتازة	حالة الميكانيكا	● رش في بعض أجزاء السيارة	حالة البودي الخارجي
● بحالة ممتازة	حالة العفشة	● فبريكة بالكامل	حالة البودي الداخلي
● بحالة ممتازة	حالة الكهرباء	● لا يوجد ملاحظات	حالة الشاسية
● بحالة ممتازة	حالة التكييف	● بحالة جيدة	حالة الجنوط والكاوتش
● بحالة ممتازة	حالة الصالون	● بحالة ممتازة	حالة الزجاج والكشافات

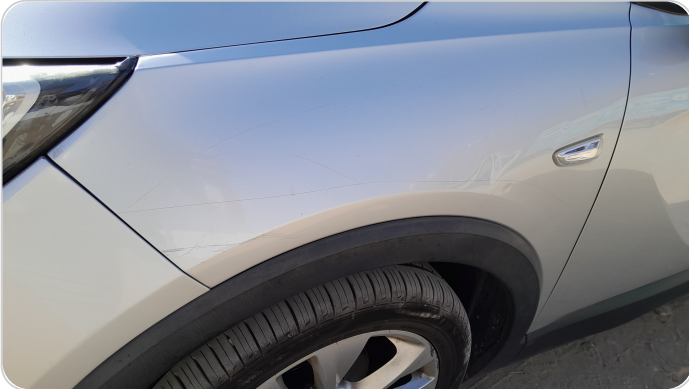
الرفرف الأمامي شمال : فبريكة (خرابيش)

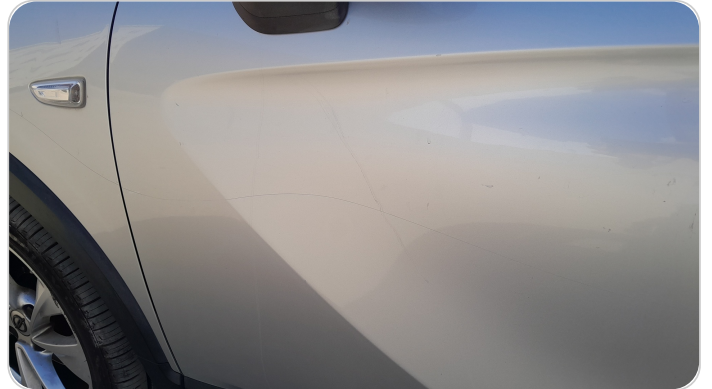
الباب الأمامي شمال : فبريكة (خرابيش)

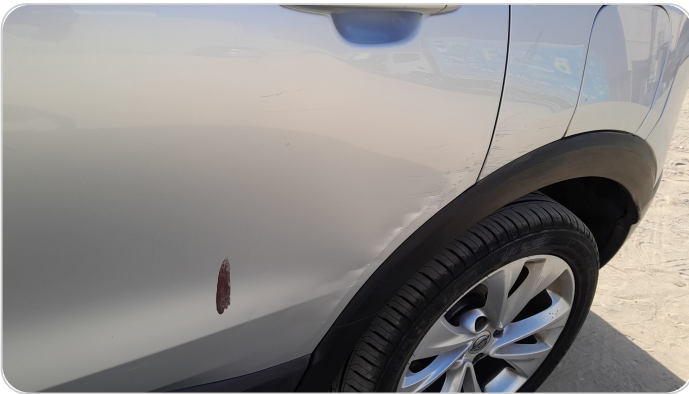
الباب الخلفي شمال : فبريكة (خرابيش)

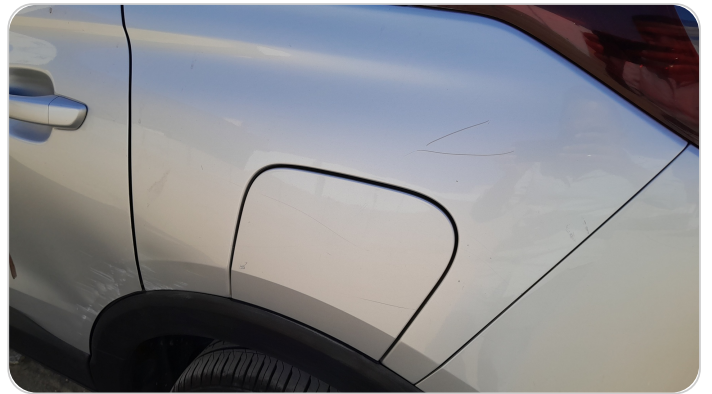
الرفرف الخلفي شمال : فبريكة (خرابيش)

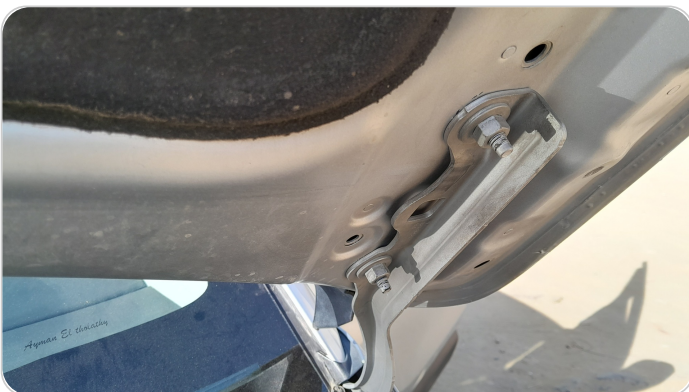
مفصلات ومسامير الكبوت : آثار فك وتركيب

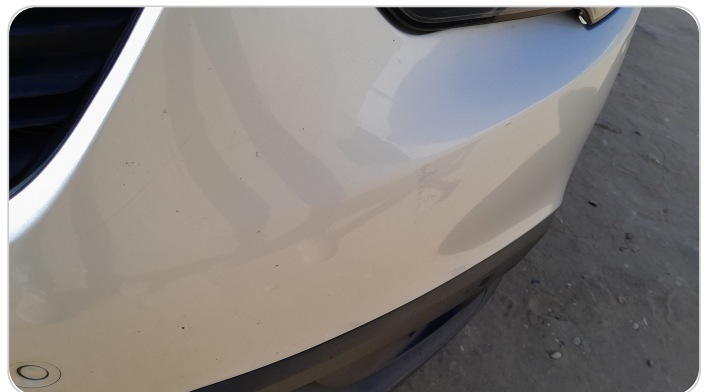
الاكصدام الأمامي : فبريكة (خرابيش)

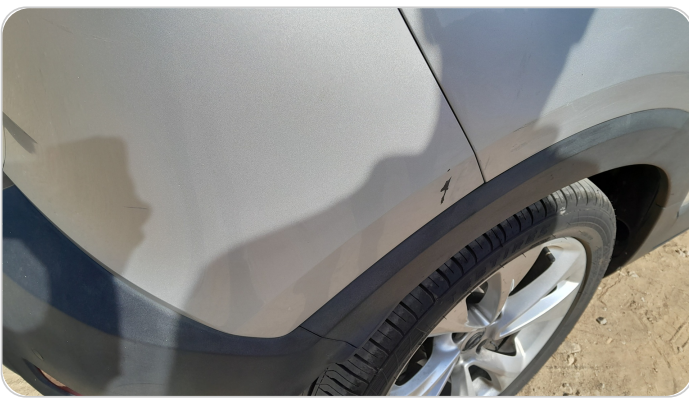
الاكصدام الخلفي : فبريكة (خرابيش)

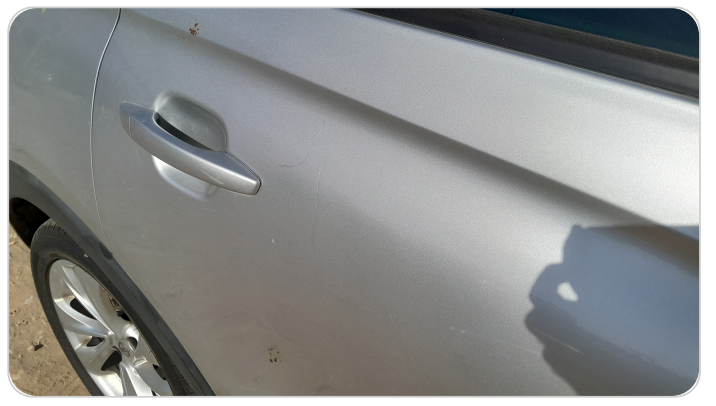
الباب الخلفي يمين : فبريكة (خرابيش)

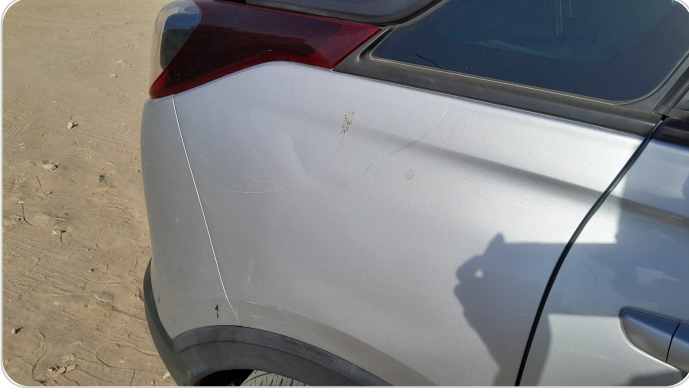
الرفرف الخلفي يمين : فبريكة (خرابيش)

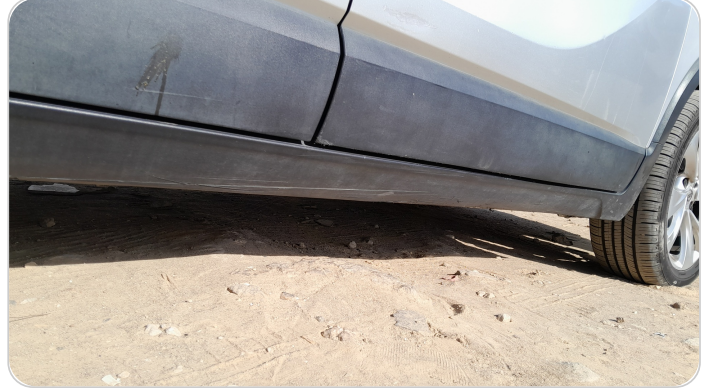
العتب السفلي يمين : فبريكة (خرابيش)

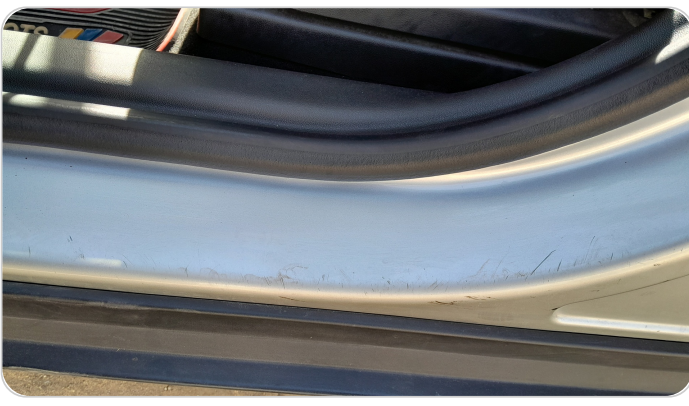
دواخل وقوائم باب الأمامي شمال : فبريكة (خرابيش)

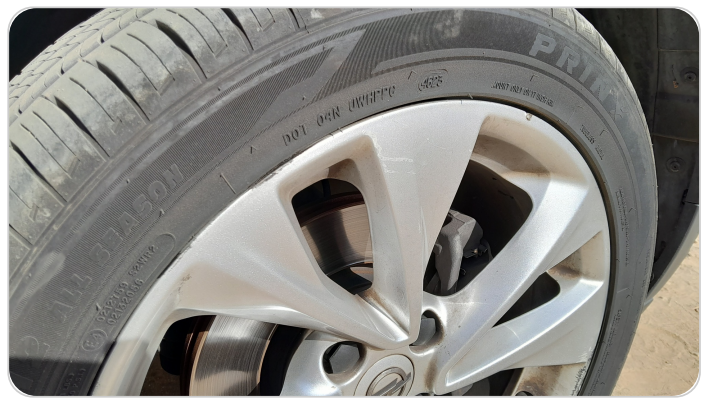
حالة الجنوط الأمامي : تجريحات بسيطة

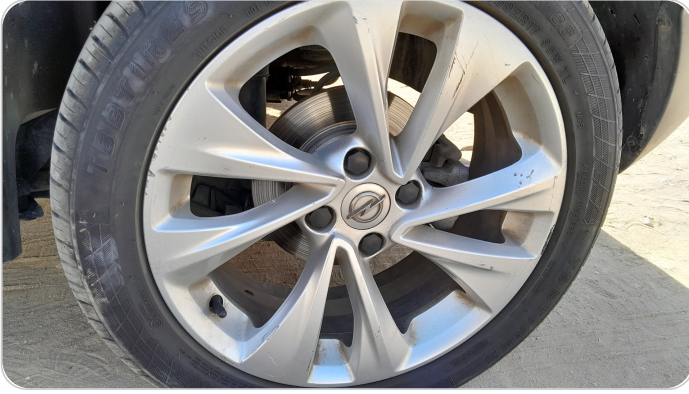
حالة الجنوط الخلفي : تجريحات بسيطه

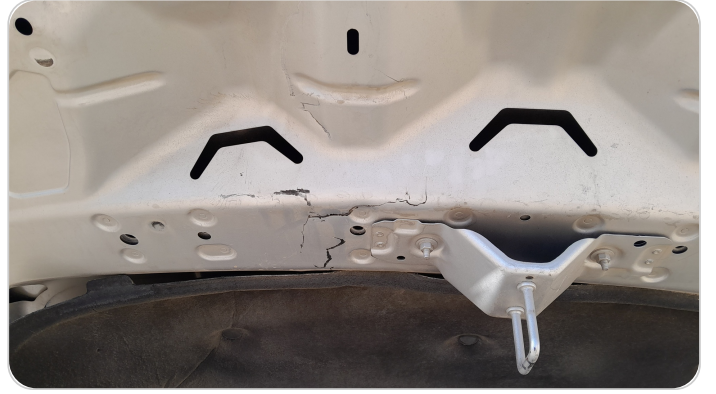
الكبوت : يوجد اعمال سمكرة بسيطة
