بيانات العميل والسيارة			
Toyota Corolla 2021 1st Category			موديل السيارة
50857	قراءة العداد	أحمر	اللون
لا يوجد	حظر البيع	لا يوجد	توكيلات
حداائق القبة	المرور	2025-11-25	تاريخ انتهاء الرخصة

ملخص حالة السيارة			
● بحالة ممتازة	حالة الميكانيكا	● رش في بعض أجزاء السيارة	حالة البودي الخارجي
● بحالة ممتازة	حالة العفشة	● فبريكة بالكامل	حالة البودي الداخلي
● بحالة ممتازة	حالة الكهرباء	● لا يوجد ملاحظات	حالة الشاسية
● بحالة ممتازة	حالة التكييف	● بحالة جيدة	حالة الجنوط والكاوتش
● بحالة جيدة جدا	حالة الصالون	● بحالة ممتازة	حالة الزجاج والكشافات

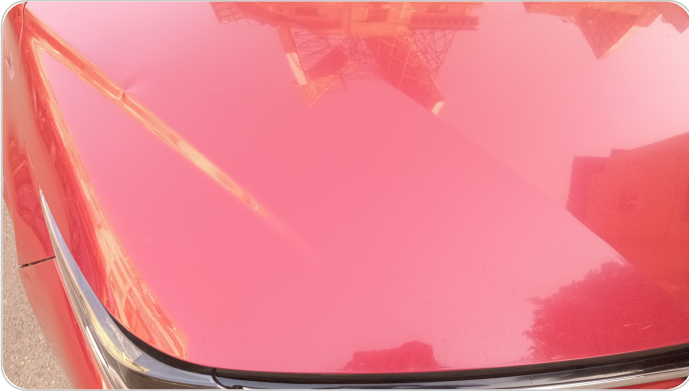
الكبوت : فبريكة (خرايش - خبطات)

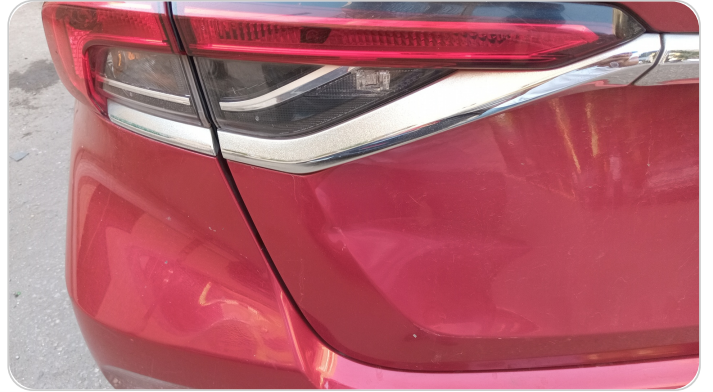
باب الشنطة : رش مع معجون (خبطات)

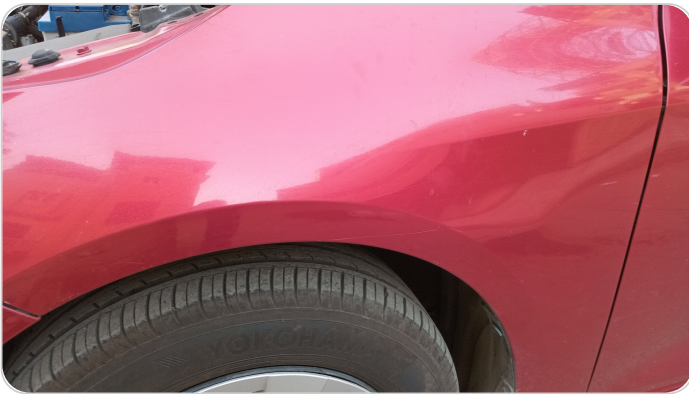
الرفرف الأمامي شمال : فبريكة (خرايش - خبطات)

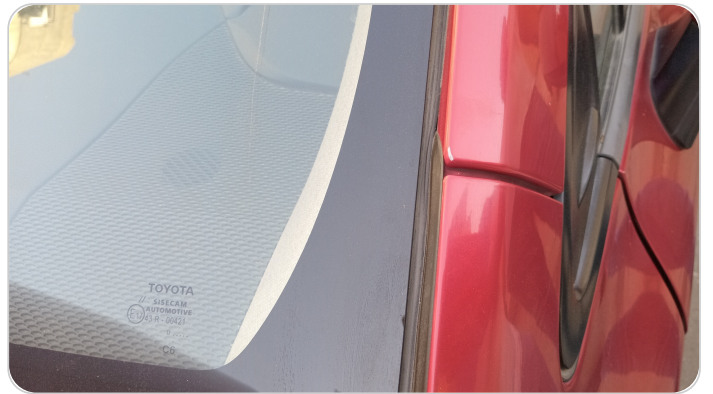
قائم خارجي أمامي شمال : فبريكة (الدهان متآكل)

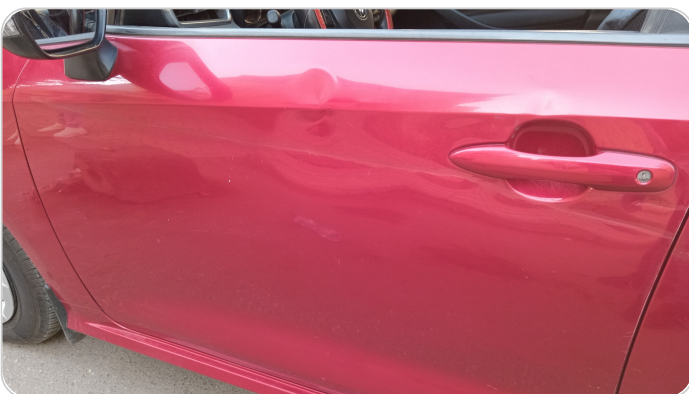
الباب الأمامي شمال : فبريكة (خرايش - خبطات)

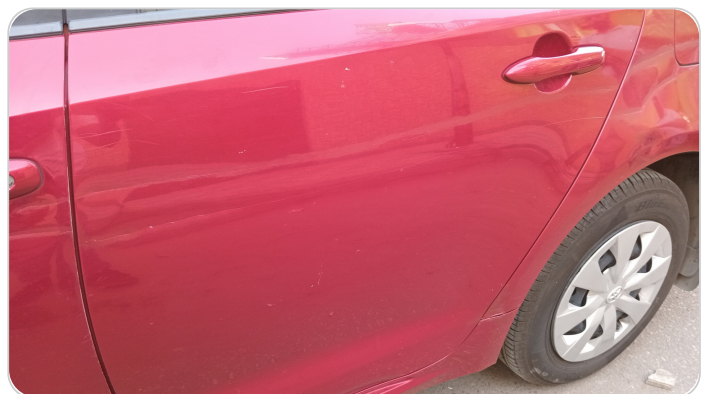
الباب الخلفي شمال : فبريكة (خرايش - خبطات)

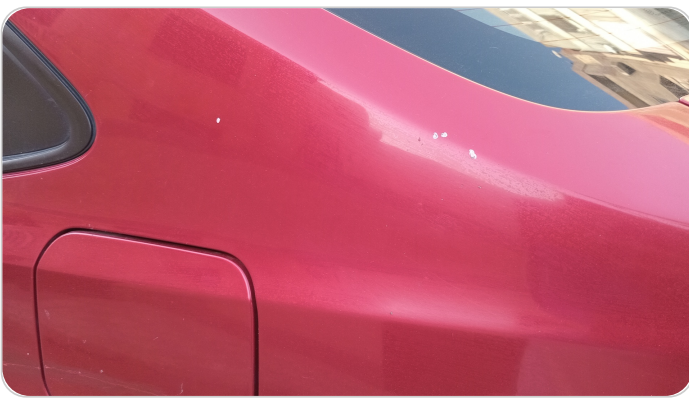
قائم خارجي خلفي شمال : رش بدون معجون (خرابيش)

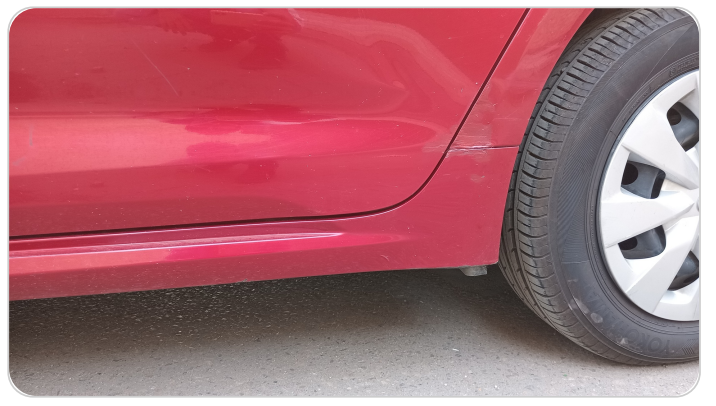
العتب السفلي شمال : فبريكة (خرابيش)

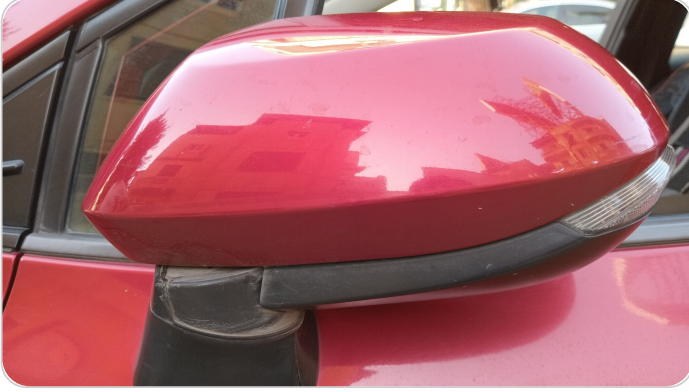
مرآة الباب الأمامي شمال : فبريكة (خرابيش)

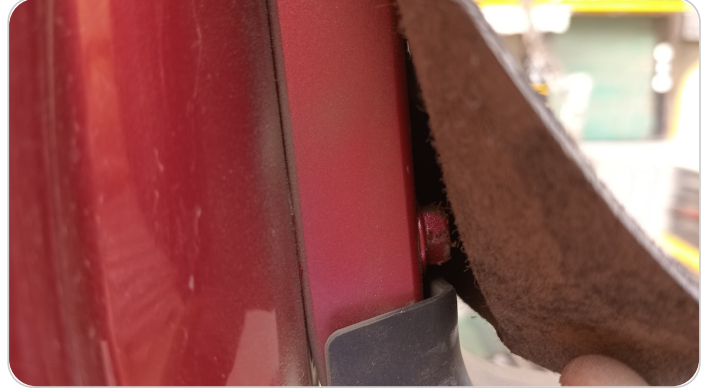
مفصلات ومسامير الشنطة : آثار فك وتركيب

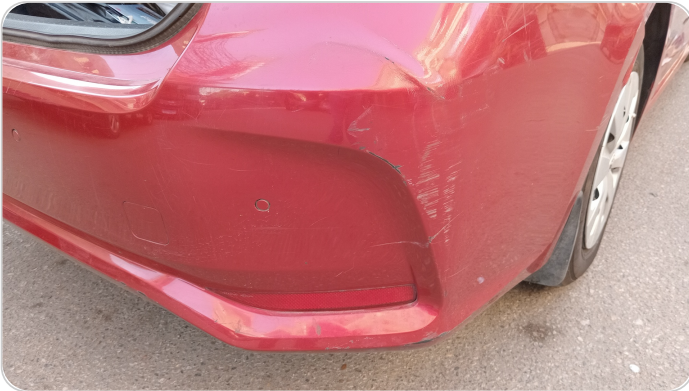
الاكصدام الخلفي : رش بدون معجون (خرابيش)

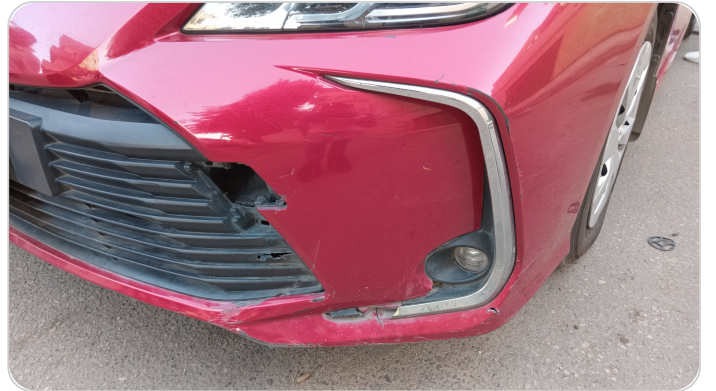
الاكصدام الأمامي : فبريكة (كسر)

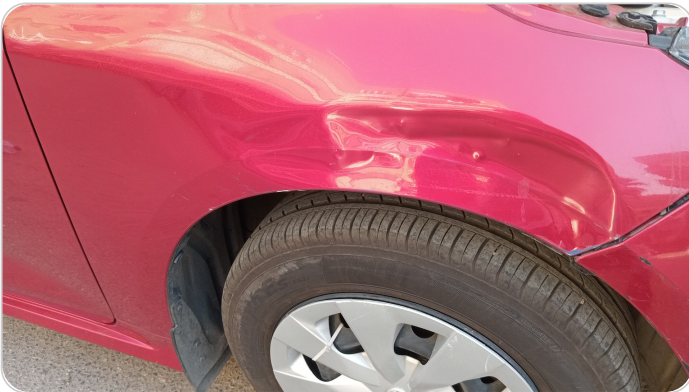
الرفرف الأمامي يمين : فبريكة (صدمة كبيرة)

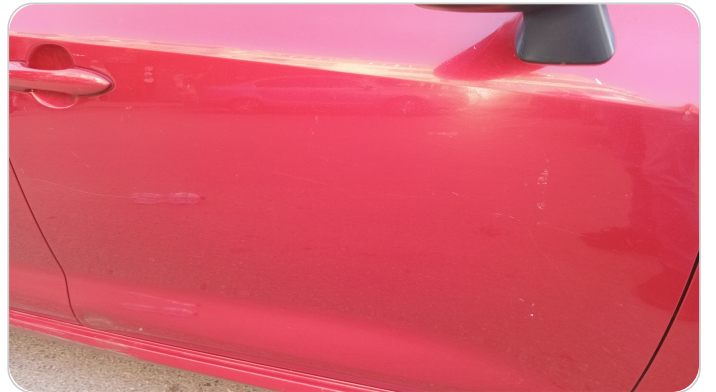
الباب الأمامي يمين : فبريكة (خرابيش - خبطات)

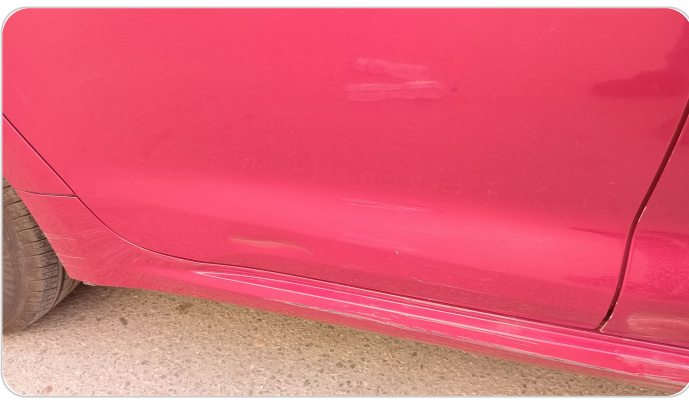
الباب الخلفي يمين : فبريكة (خرايش - خبطات)

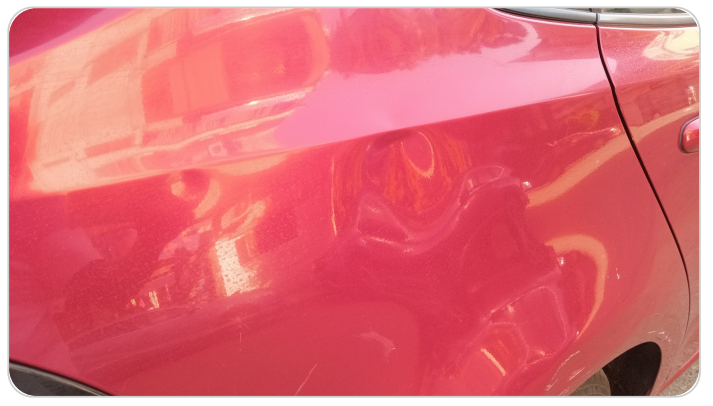
قائم خارجي خلفي يمين : فبريكة (خبطات)

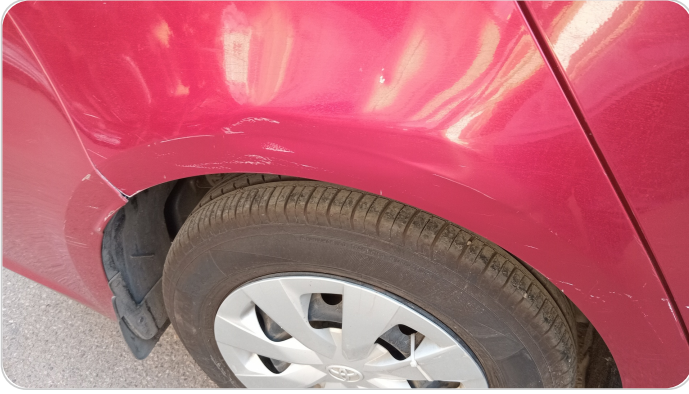
الرفرف الخلفي يمين : فبريكة (خرايش - خبطات)

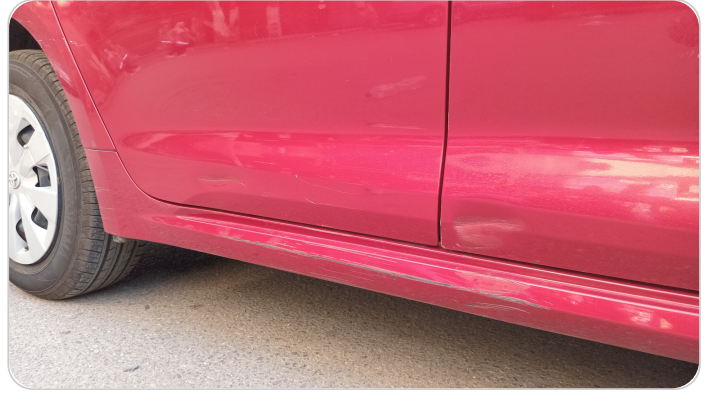
العتب السفلي يمين : فبريكة (خرايش - خبطات)

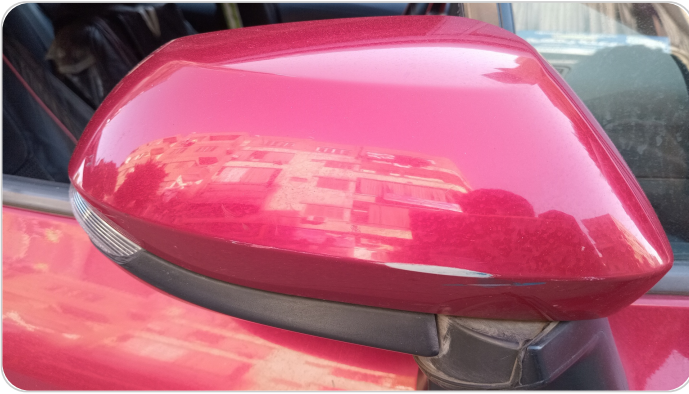
مراية الباب الأمامي يمين : فبريكة (خرايش)

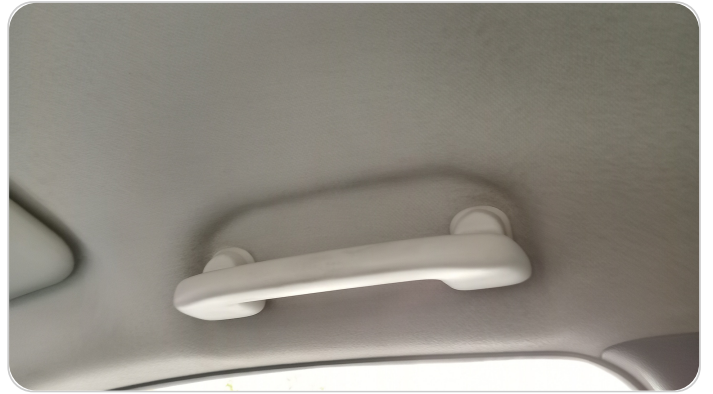
مقبض يد السقف أمامي يمين : كسر / تالف

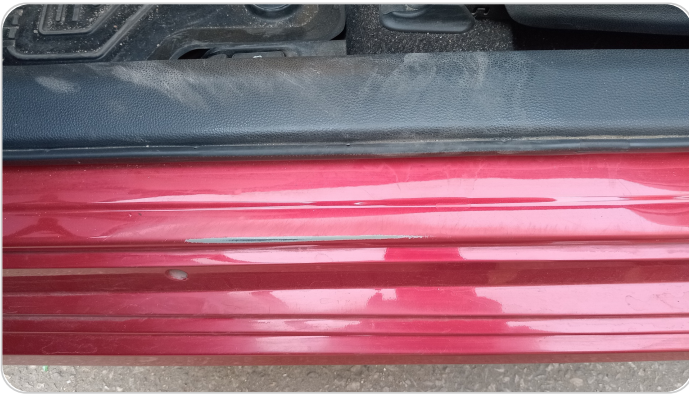
دواخل وقوائم باب الأمامي شمال : فبريكة (خرايش)

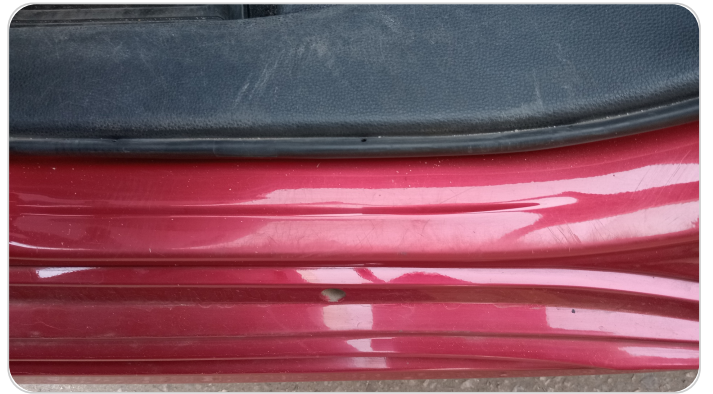
دواخل وقوائم باب الخلفي شمال : فبريكة (خرايش)

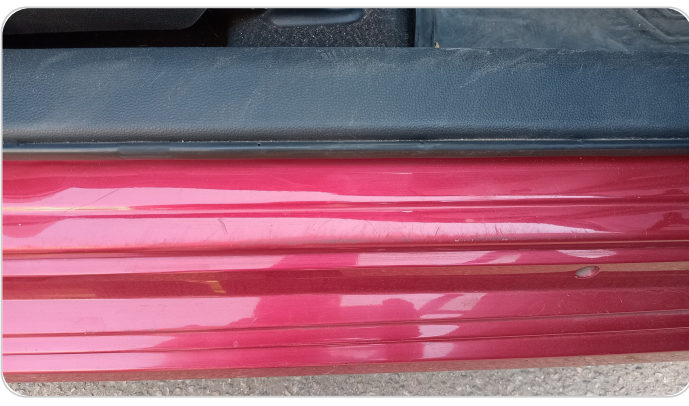
دواخل وقوائم باب أمامي يمين : فبريكة (خرايبش)

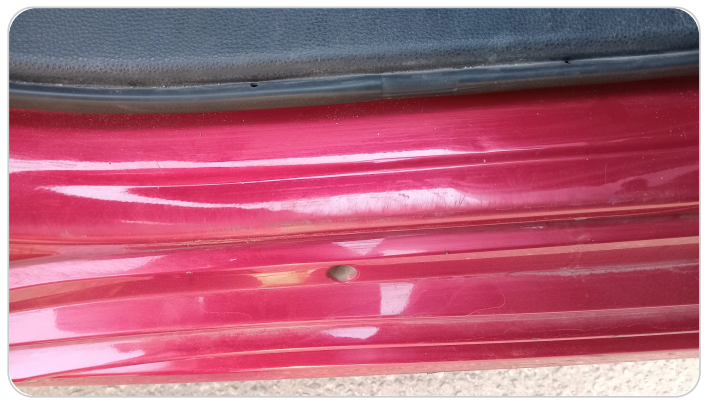
دواخل وقوائم باب خلفي يمين : فبريكة (خرايبش)

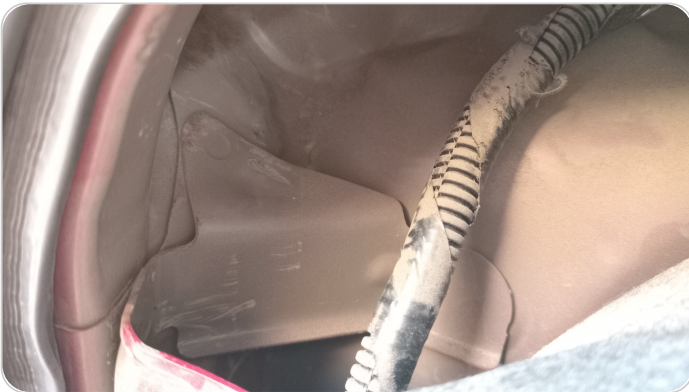
ملاحظات أخرى	تم تغيير كشاف خلفي شمال

فجوه كشاف خلفي شمال : اعمال سمكره علي البارد
