بيانات العميل والسيارة			
Renault Duster 2018 3rd Category			موديل السيارة
86915	قراءة العداد	نبيتي	اللون
لا يوجد	حظر البيع	لا يوجد	توكيلات
حداائق الأهرام	المرور	2026-07-12	تاريخ انتهاء الرخصه

KARCEL

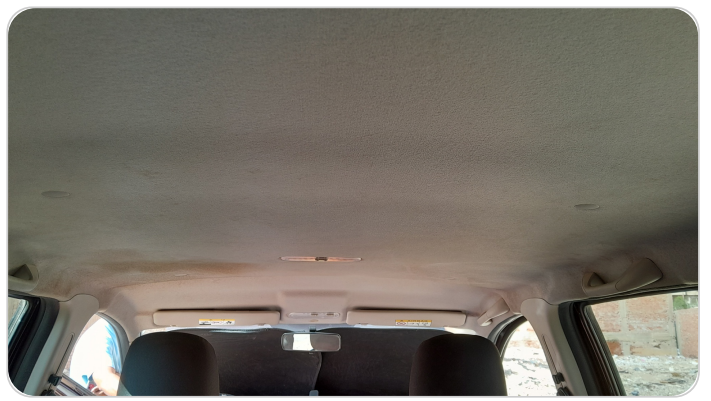
CAR ROOF MAT

فرش كنبه خلفي	● بحاله جيده	فرش السقف	● يحتاج تنظيف فقط
فيبر قائم أمامي يمين	● بحاله جيده	فيبر قائم أمامي شمال	● بحاله جيده
فيبر قائم وسط يمين	● بحاله جيده	فيبر قائم وسط شمال	● بحاله جيده
فيبر قائم خلفي يمين	● بحاله جيده	فيبر قائم خلفي شمال	● بحاله جيده
شماسات أمامية	● بحاله جيده	مراية الزجاج الأمامي	● بحاله جيده
مقبض يد السقف أمامي يمين	● بحاله جيده	مقبض يد السقف أمامي شمال	● لا يوجد
مقبض يد السقف خلفي يمين	● بحاله جيده	مقبض يد السقف خلفي شمال	● بحاله جيده
ملاحظات أخرى		تم تركيب فيبرة اسفل الطارة

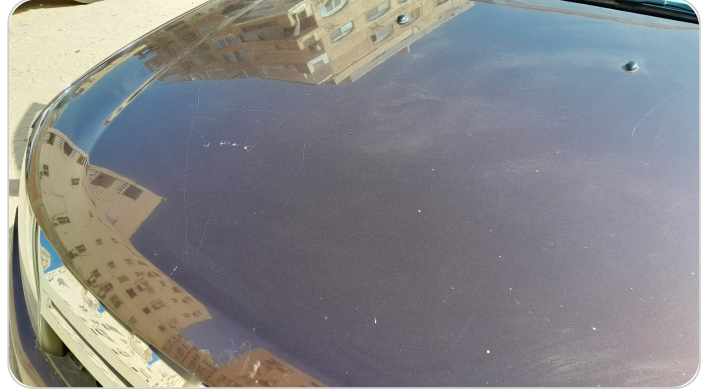
الكبوت : فبريكة (خرابيش)

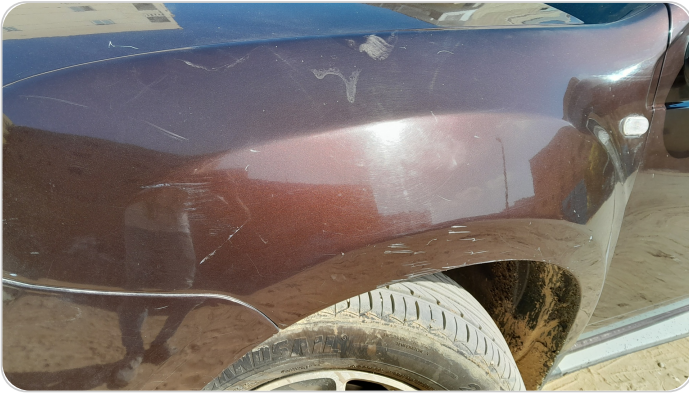
الرفرف الأمامي شمال : فبريكة (خرابيش)

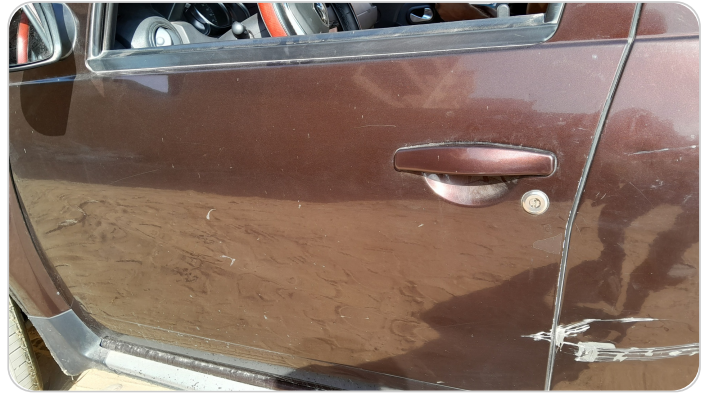
الباب الأمامي شمال : فبريكة (خرابيش)

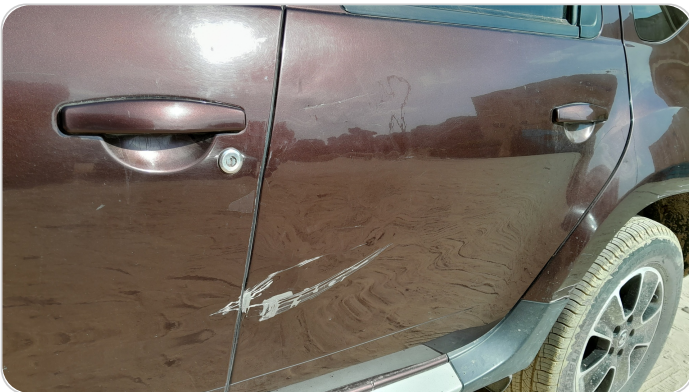
الباب الخلفي شمال : فبريكة (سمكره على البارد)

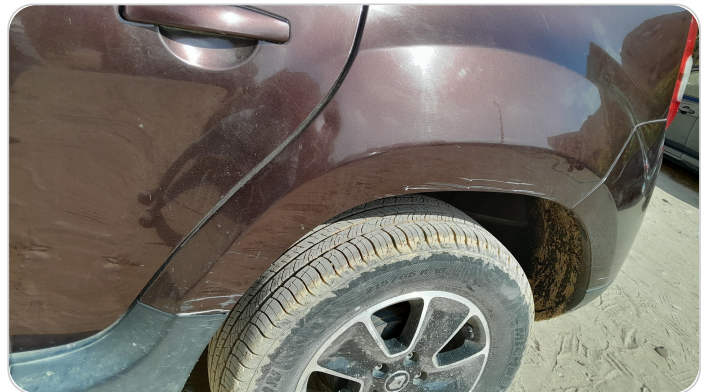
الرفرف الخلفي شمال : فبريكة (خرابيش)

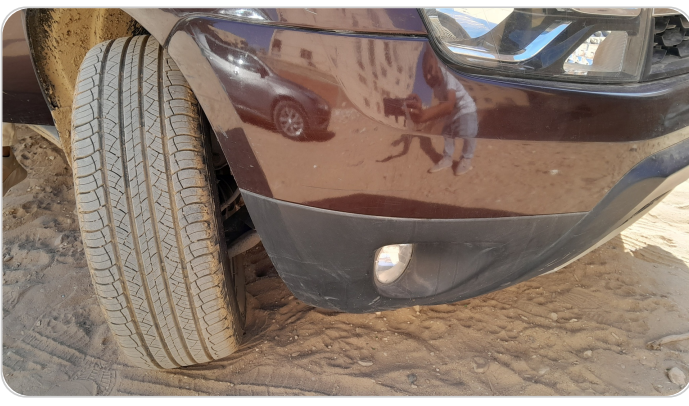
الاكصدام الأمامي : فبريكة (خرابيش)

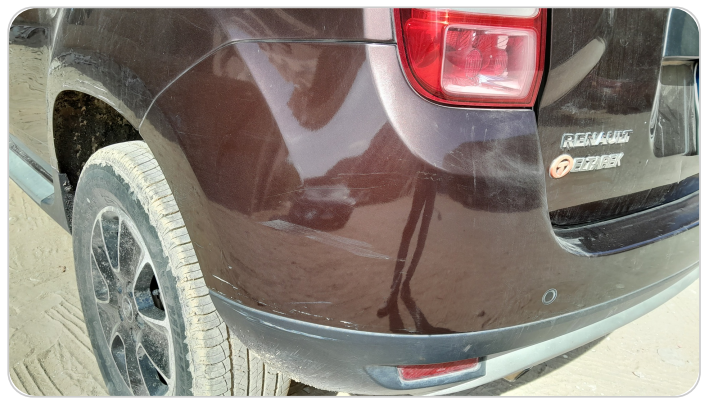
الاكصدام الخلفي : فبريكة (خرابيش)

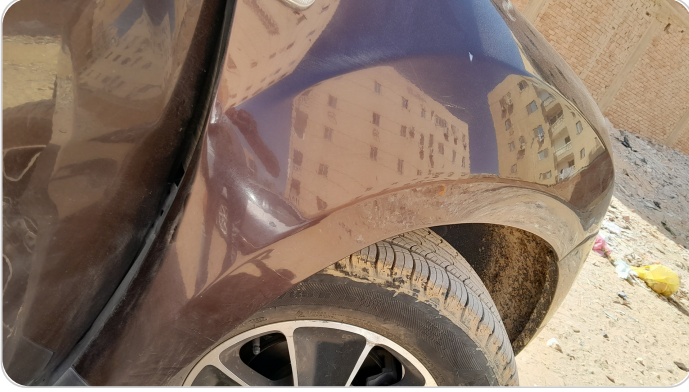
الرفرف الأمامي يمين : فبريكة (خرابيش)

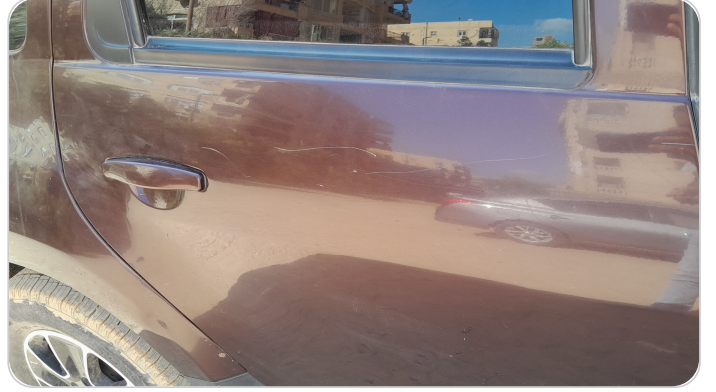
الباب الخلفي يمين : فبريكة (خرابيش)

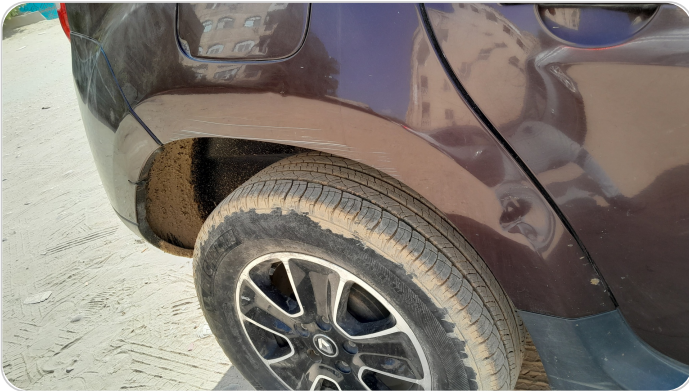
الرفرف الخلفي يمين : فبريكة (خرابيش)

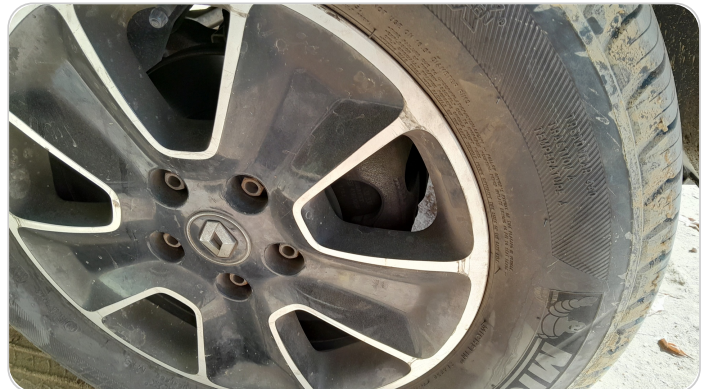
حالة الجنوط الأمامي : تجريحات بسيطة

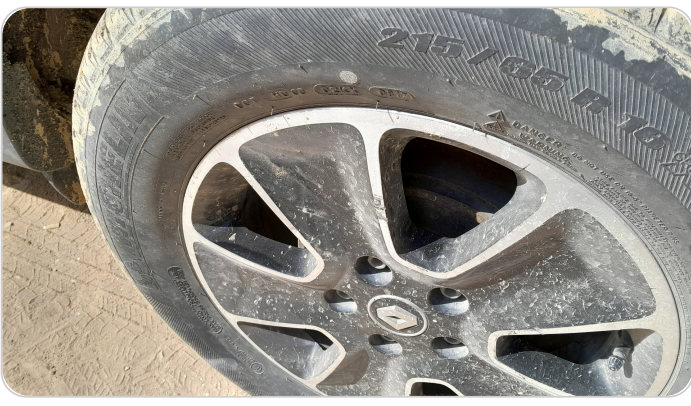
حالة الجنوط الخلفي : تجريحات بسيطة

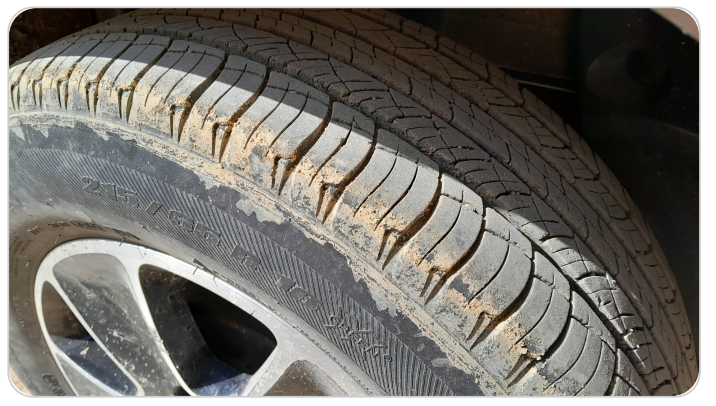
حالة الكاوتش الخلفي : النقشة متآكلة

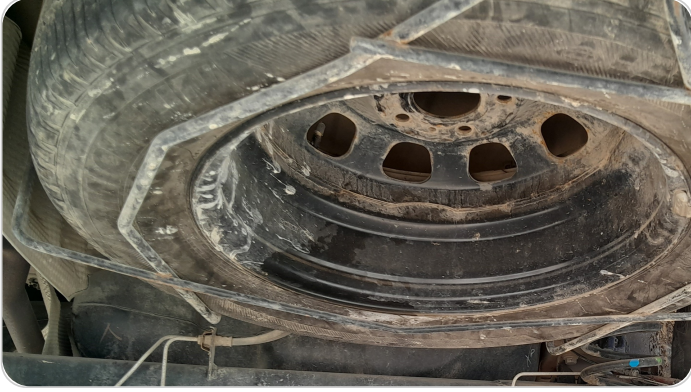
حالة الكاوتش الاستبين : النقشة متآكلة

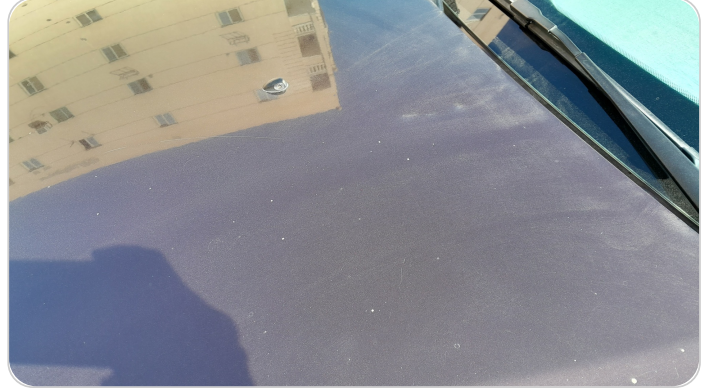
الكبوت : فبريكة (خرابيش)

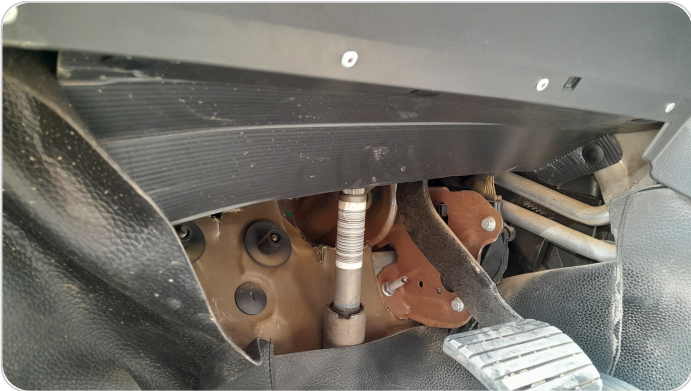
فيبرة اسفل الطارة : تم التركيب
