بيانات العميل والسيارة			
Fiat Tipo 2021 1st Category			موديل السيارة
95620	قراءة العداد	فيرانا	اللون
لا يوجد	حظر البيع	لا يوجد	توكيلات
الأميرية	المرور	2025-11-12	تاريخ انتهاء الرخصة

ملخص حالة السيارة			
● بحالة ممتازة	حالة الميكانيكا	● فبريكة (يوجد ملاحظات)	حالة البودي الخارجي
● بحالة ممتازة	حالة العفشة	● فبريكة بالكامل	حالة البودي الداخلي
● بحالة ممتازة	حالة الكهرباء	● لا يوجد ملاحظات	حالة الشاسية
● بحالة ممتازة	حالة التكييف	● بحالة جيدة	حالة الجنوط والكاوتش
● بحالة جيدة جدا	حالة الصالون	● بحالة جيدة جدا	حالة الزجاج والكشافات

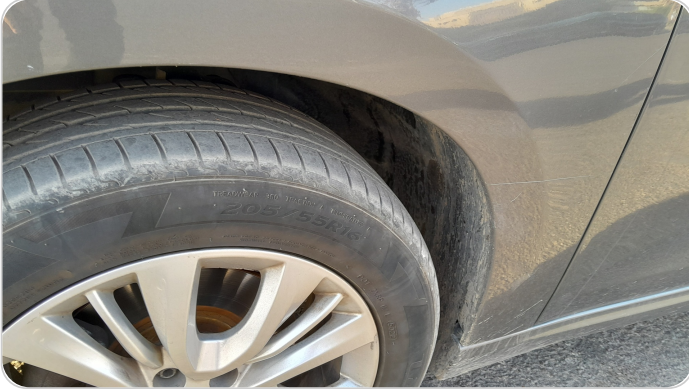
الرفرف الأمامي شمال : فبريكة (خرابيش)

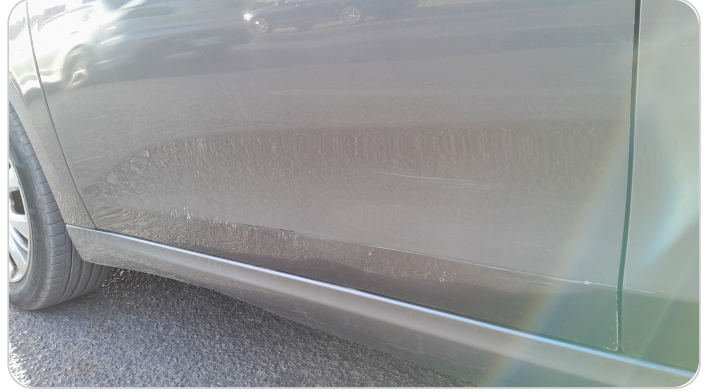
الباب الأمامي شمال : فبريكة (خرابيش)

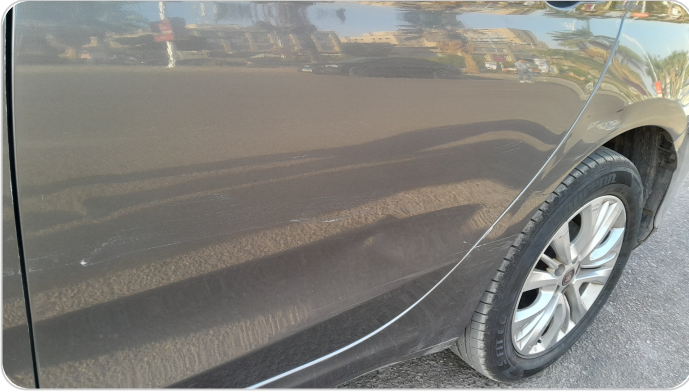
الباب الخلفي شمال : فبريكة (خرابيش)

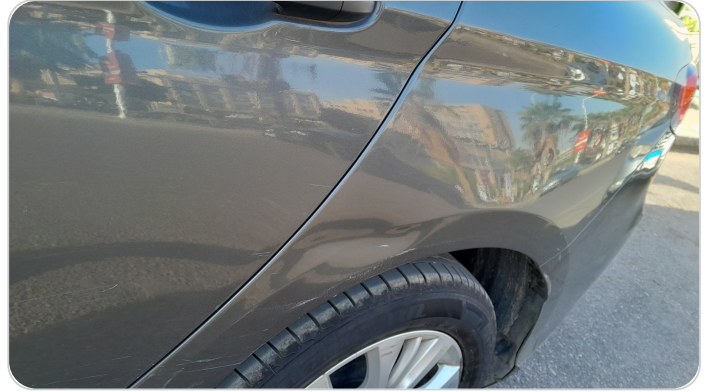
الرفرف الخلفي شمال : فبريكة (خرابيش - خبطات)

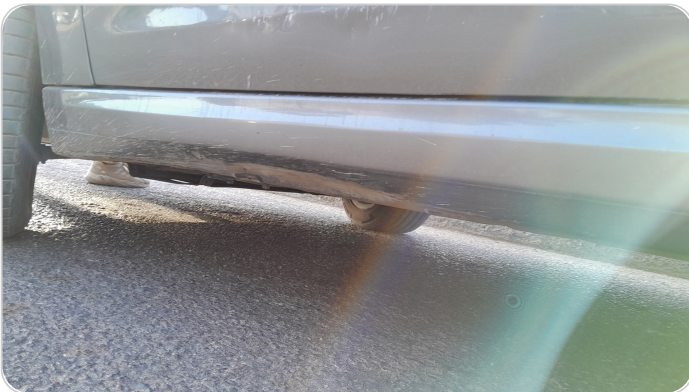
العتب السفلي شمال : فبريكة (خبطات)

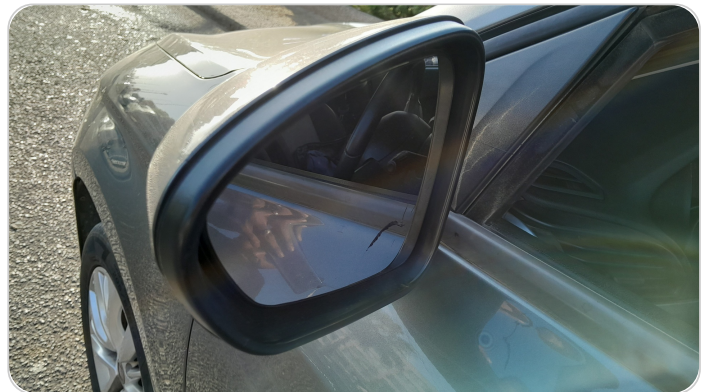
مرآة الباب الأمامي شمال : كسر/فقد (زجاج المرآة)

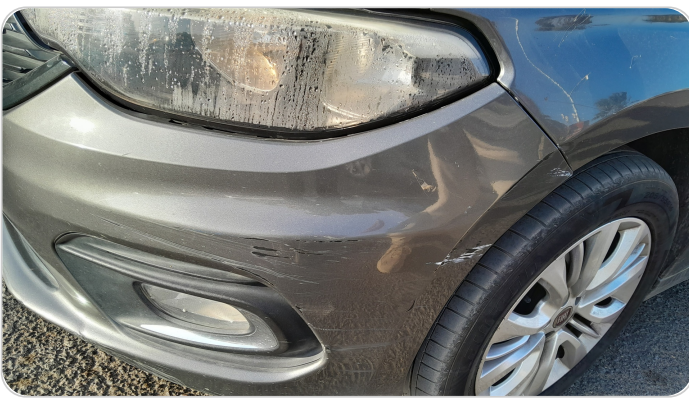
الاكصدام الأمامي : فبريكة (كسر)

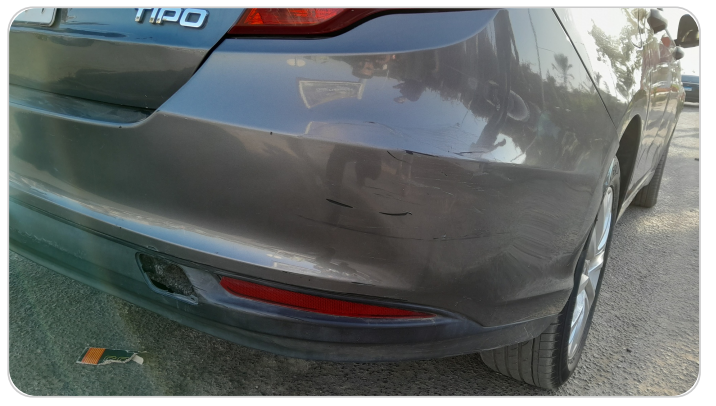
الاكصدام الخلفي : فبريكة (خرابيش)

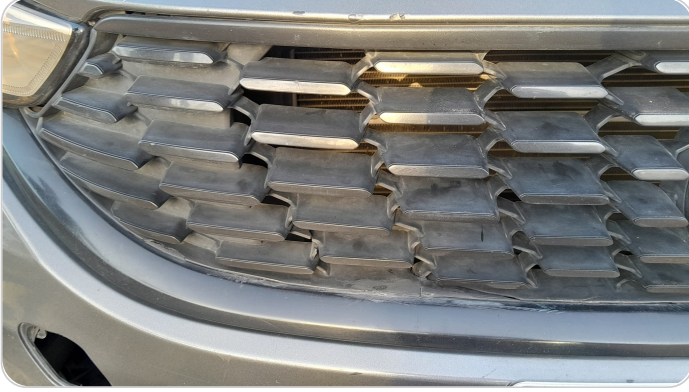
شبكة أمامية : شرخ / كسر

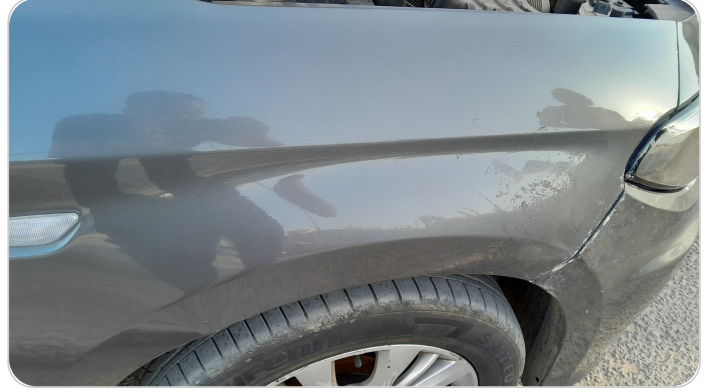
الرفرف الأمامي يمين : فبريكة (خرابيش)

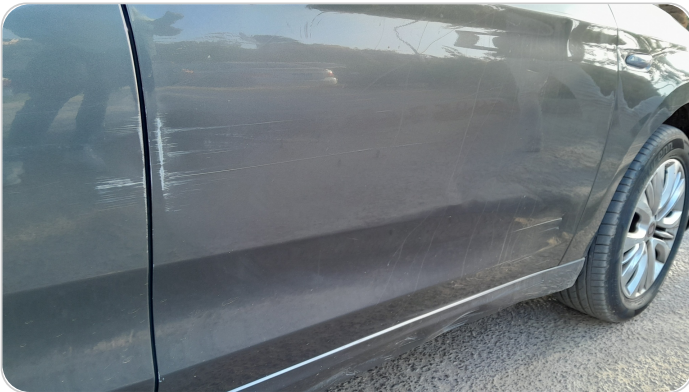
الباب الأمامي يمين : فبريكة (خرابيش)

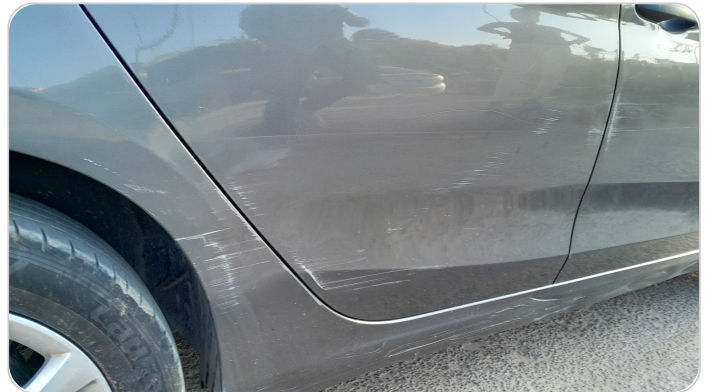
الباب الخلفي يمين : فبريكة (خرابيش)

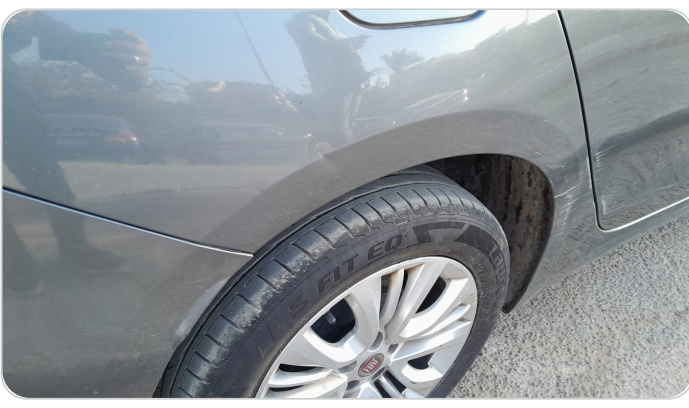
الرفرف الخلفي يمين : فبريكة (خرابيش)

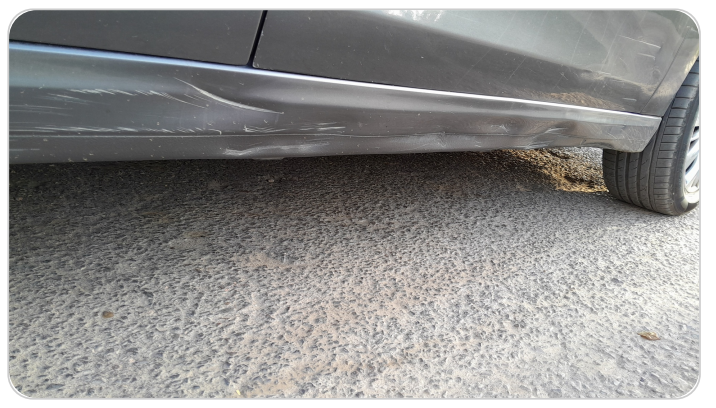
العتب السفلي يمين : فبريكة (خرابيش - خبطات)

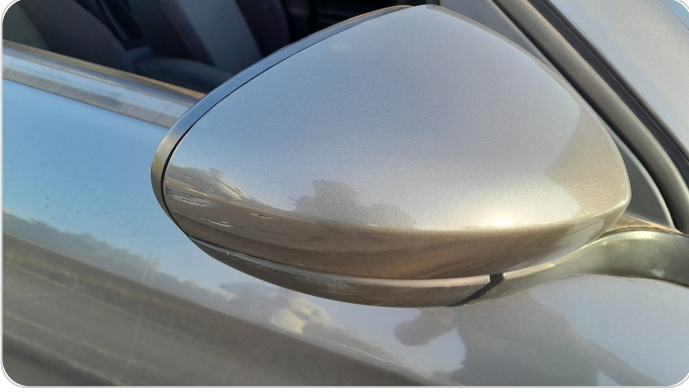
مراية الباب الأمامي يمين : فبريكة (خرابيش)

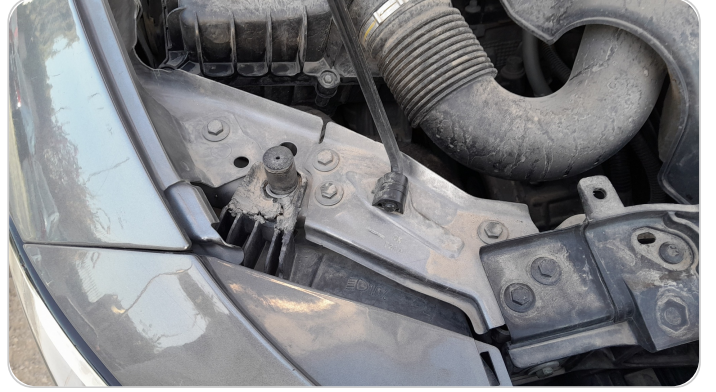
الكشاف الأمامي يمين : كسر في قواعد الكشاف

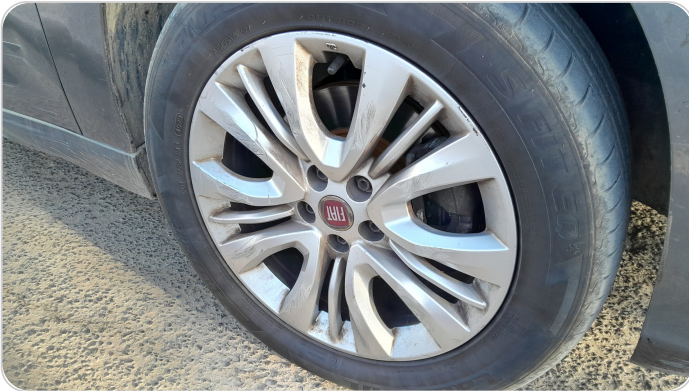
حالة الجنوط الأمامي : تجريحات بسيطة

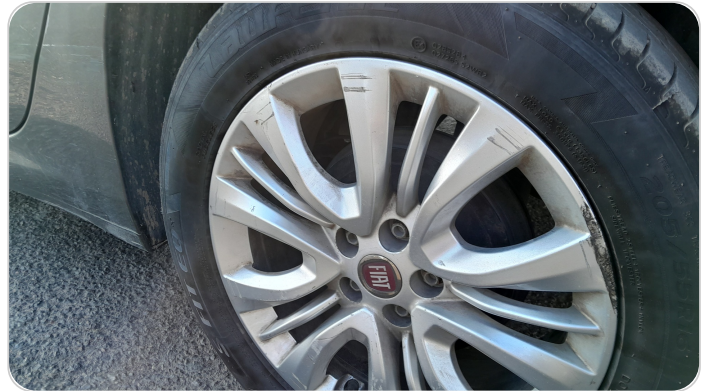
حالة الجنوط الخلفي : تجريحات بسيطة

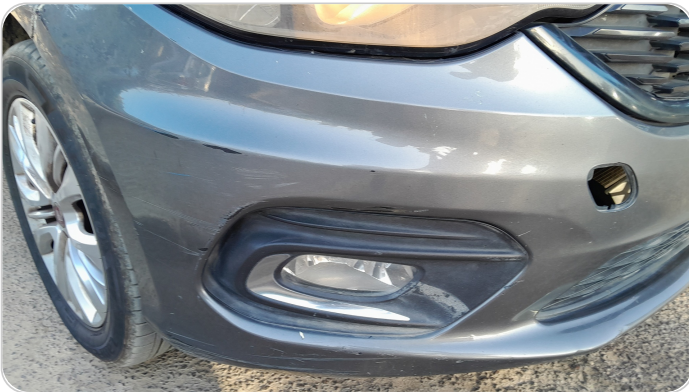
الاكصدام الأمامي : فقد في الطبقة

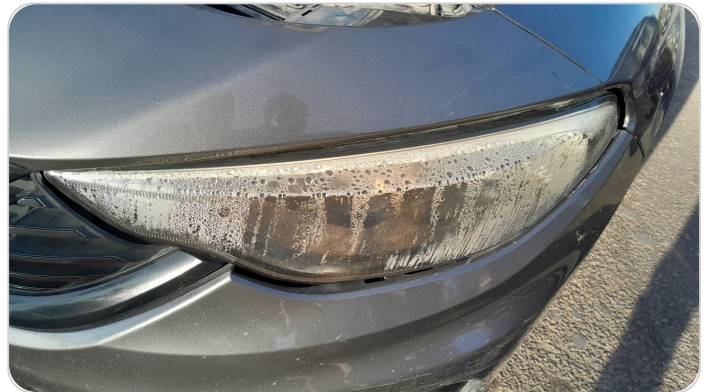
كشاف امامي شمال : الباغة مشبرة

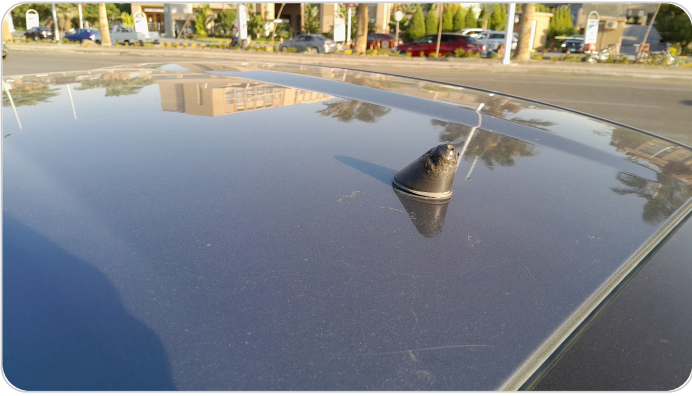
الارياال : فقد
