بيانات العميل والسيارة			
Ford EcoSport 2019 2nd Category			موديل السيارة
139110	قراءة العداد	فضي	اللون
لا يوجد	حظر البيع	لا يوجد	توكيلات
الشروق	المرور	2025-01-26	تاريخ انتهاء الرخصة

ملخص حالة السيارة			
● بحالة ممتازة	حالة الميكانيكا	● رش في بعض أجزاء السيارة	حالة البودي الخارجي
● بحالة ممتازة	حالة العفشة	● فبريكة بالكامل	حالة البودي الداخلي
● بحالة جيدة جدا	حالة الكهرباء	● لا يوجد ملاحظات	حالة الشاسية
● بحالة ممتازة	حالة التكييف	● بحاله مقبولة	حالة الجنوط والكاوتش
● بحالة جيدة	حالة الصالون	● بحالة جيدة جدا	حالة الزجاج والكشافات

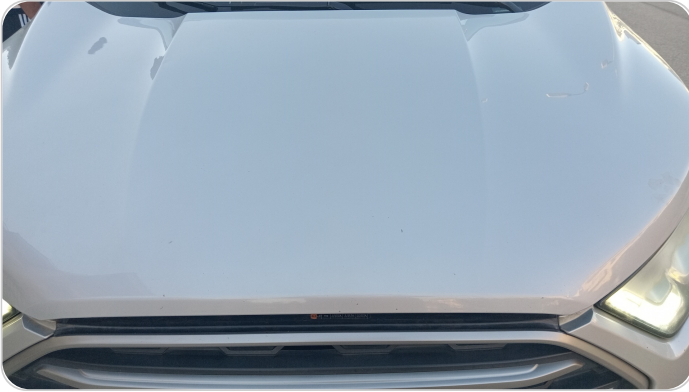
الكبوت : رش بدون معجون (خرابيش)

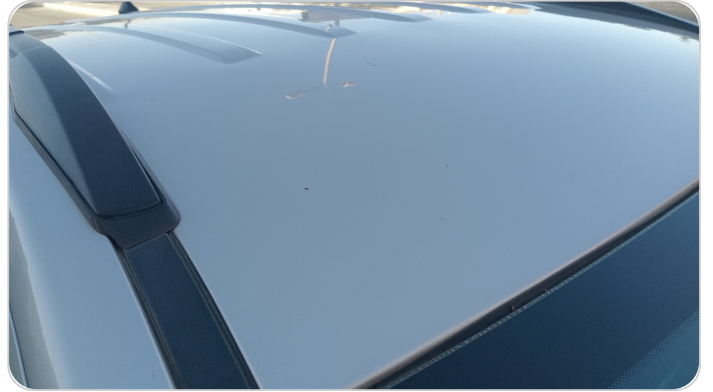
السقف : فبريكة (خبطات)

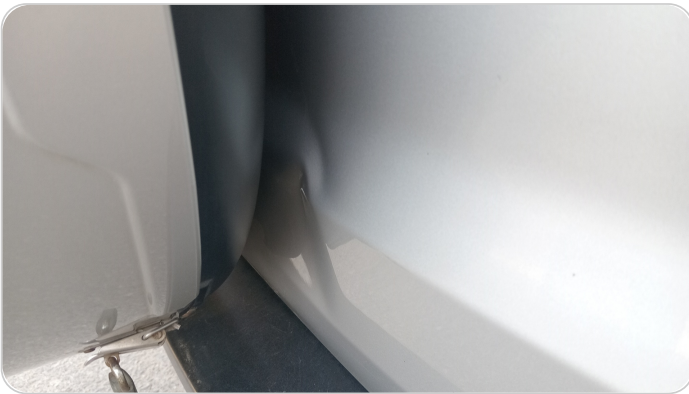
باب الشنطة : فبريكة (خبطات)

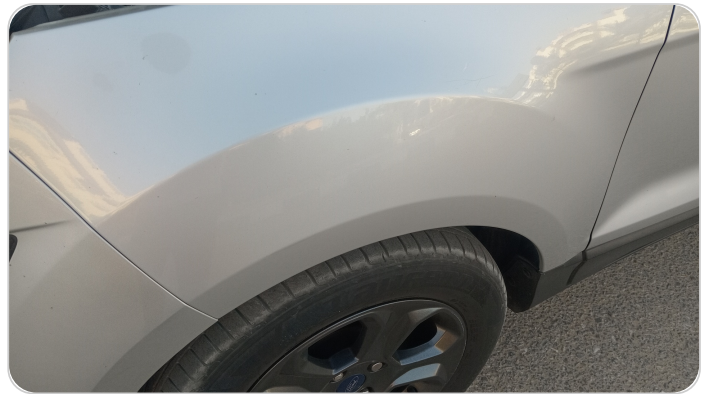
الرفرف الأمامي شمال : فبريكة (خرابيش)

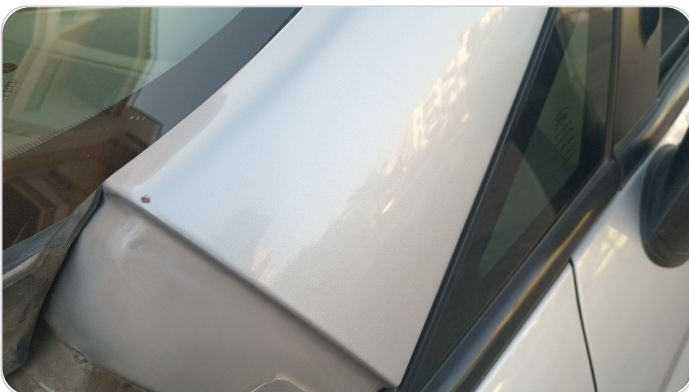
قائم خارجي أمامي شمال : فبريكة (خرابيش)

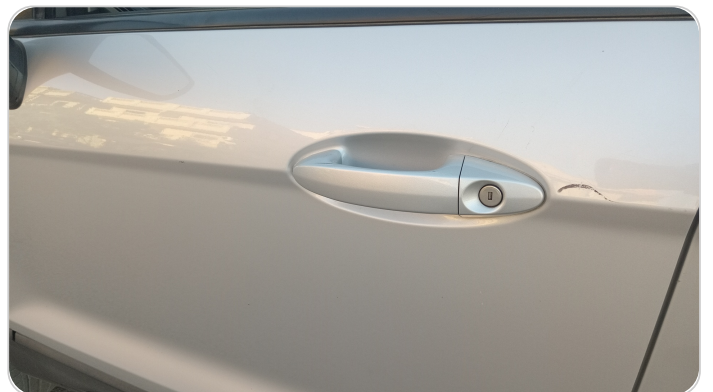
الباب الأمامي شمال : فبريكة (خرابيش)

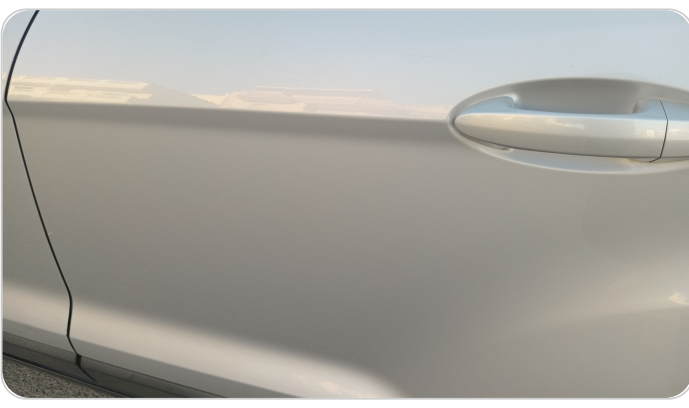
الباب الخلفي شمال : فبريكة (خرابيش)

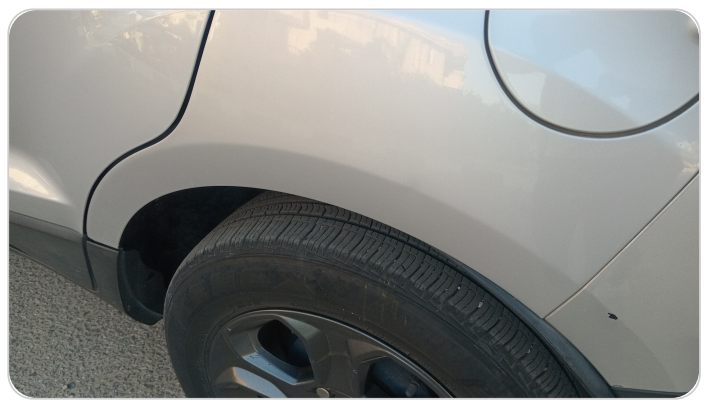
الرفرف الخلفي شمال : فبريكة (خرابيش)

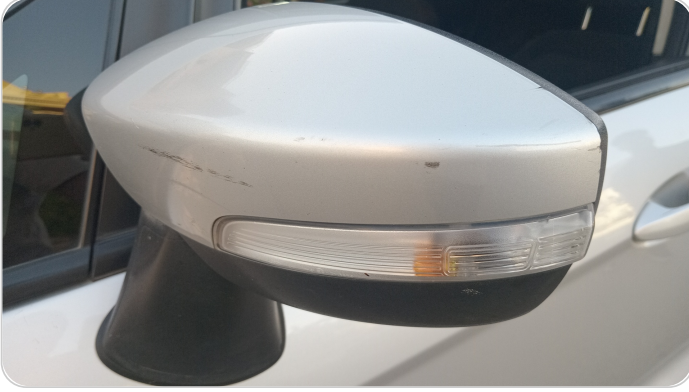
مرآة الباب الأمامي شمال : فبريكة (خرابيش)

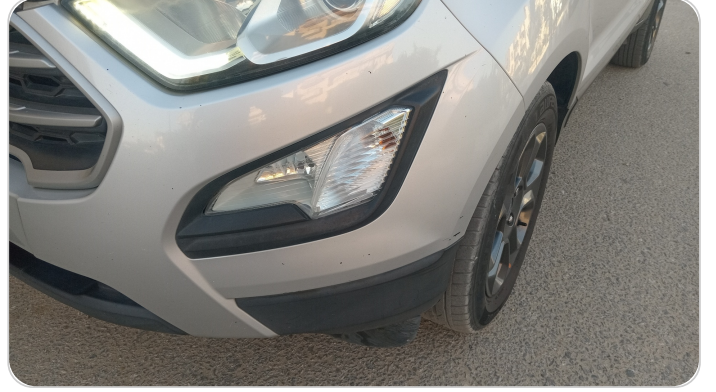
الكصدام الأمامي : رش بدون معجون (خرابيش)

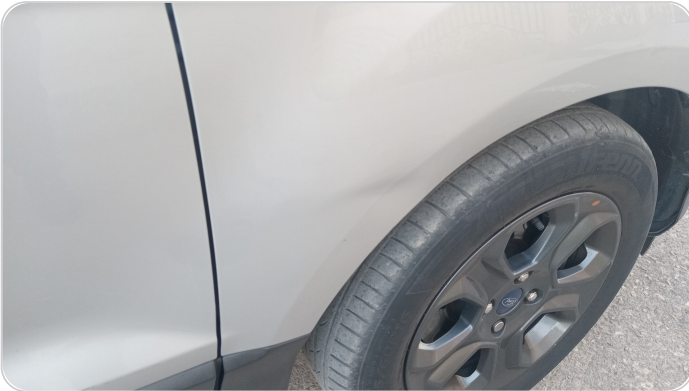
الرفرف الأمامي يمين : فبريكة (خطبات)

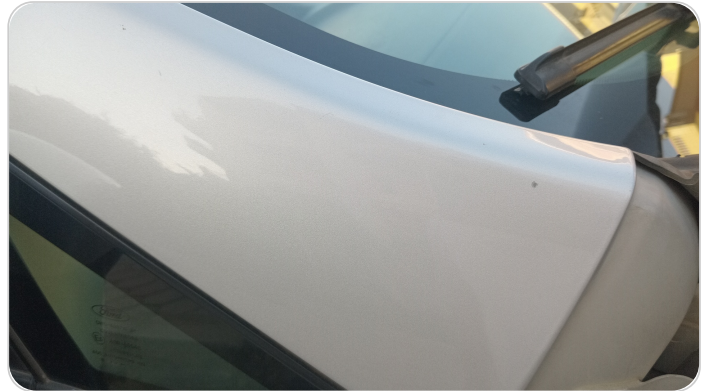
قائم خارجي أمامي يمين : فبريكة (خرابيش)

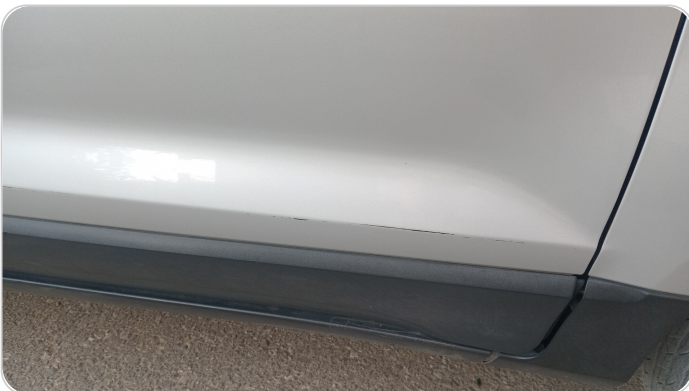
الباب الأمامي يمين : فبريكة (خرابيش)

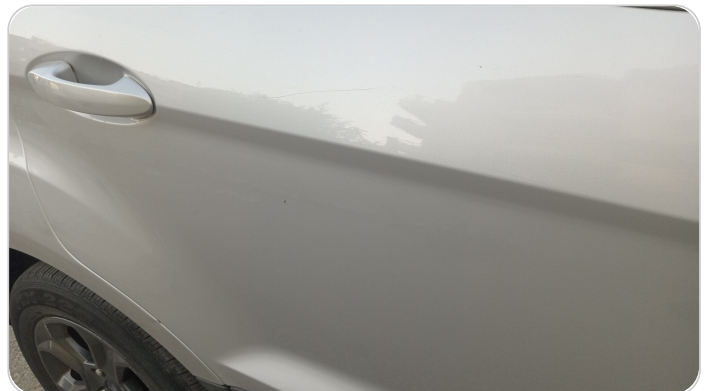
الباب الخلفي يمين : فبريكة (خرابيش)

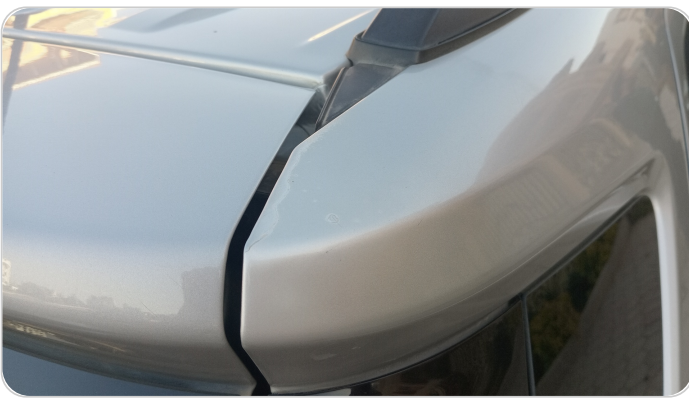
قائم خارجي خلفي يمين : فبريكة (الدهان متآكل)

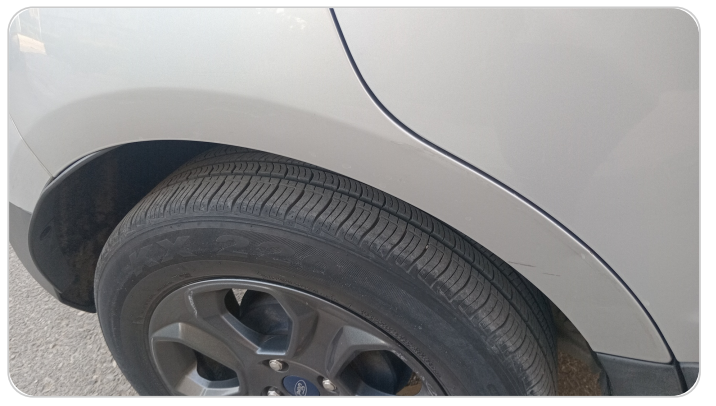
الرفرف الخلفي يمين : رش بدون معجون (خبطات)

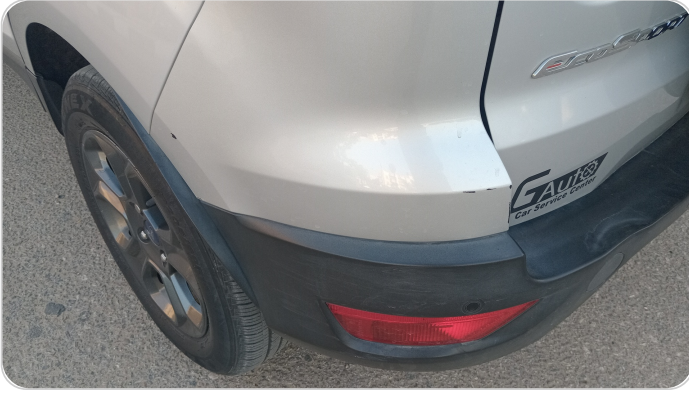
الاكصدام الخلفي : رش بدون معجون (خرابيش)

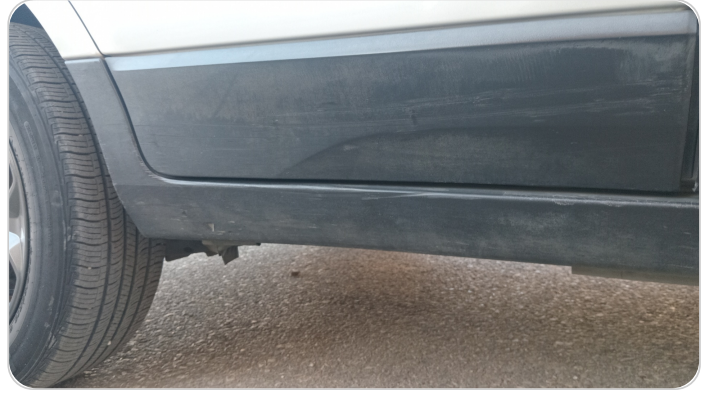
العتب السفلي يمين : فبريكة (خرابيش)

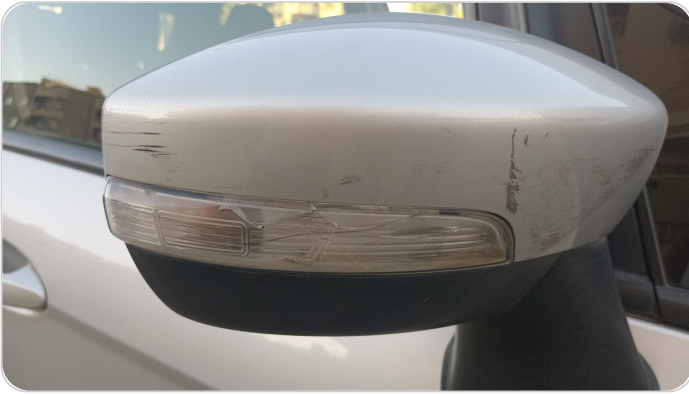
مراية الباب الأمامي يمين : فبريكة (خرابيش)

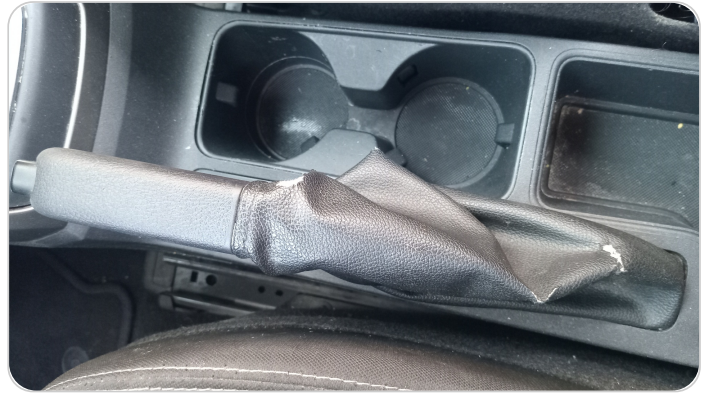
الكونسول الوسط : قطع / كسر / شرخ / تلف

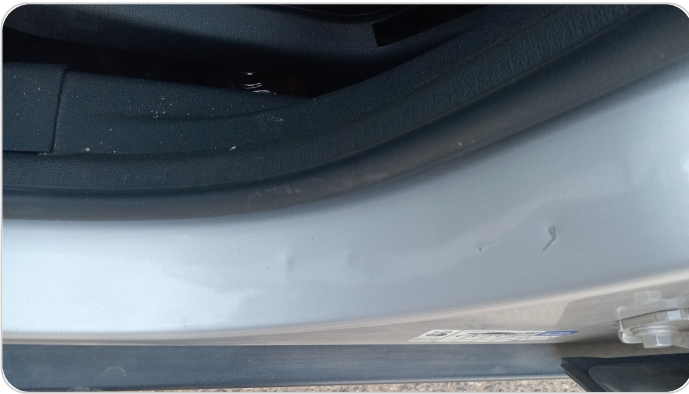
دواخل وقوائم باب الأمامي شمال : فبريكة (خرابيش)

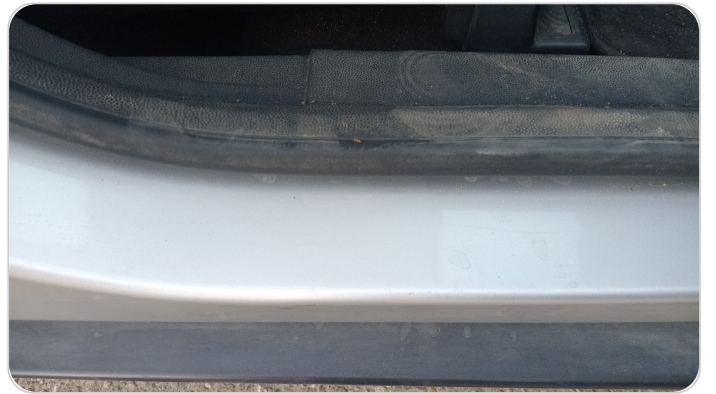
دواخل وقوائم باب أمامي يمين : فبريكة (خرابيش)

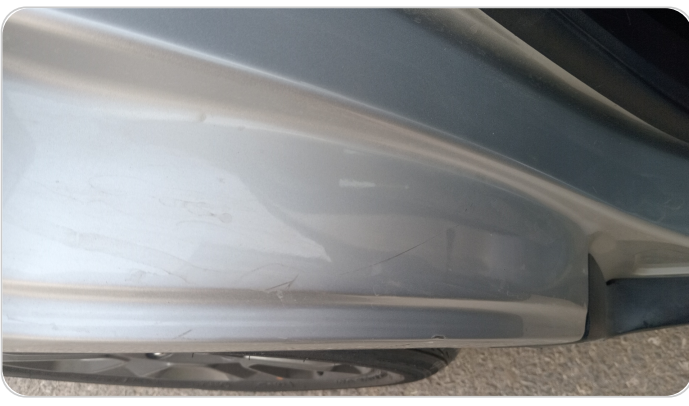
دواخل وقوائم باب خلفي يمين : فبريكة (خرابيش)

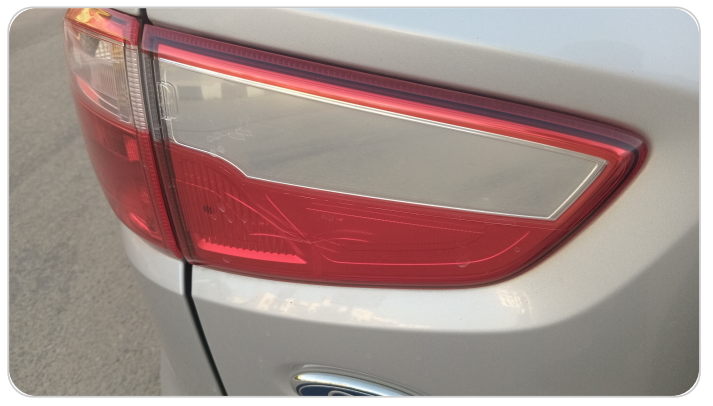
حالة الكهرباء			
			كشف جهاز الاعطال
		● لا يوجد	أعطال المحرك
			ملاحظات اعطال المحرك
		● لا يوجد	أعطال الفتييس
			ملاحظات أعطال الفتييس
		● لا يوجد	أعطال الايرياج
			ملاحظات أعطال الايرياج
B1538		● يوجد أعطال ثانوية	أعطال كنترولات أخرى
عطل خاص باضائه خلفيه شمال			ملاحظات أعطال كنترولات أخرى
			ملاحظات مع الدواره
● طبيعي	أنوار التابلوه مع الدواره	● طبيعي	أنوار تابلوه مع الكونتاكث
● طبيعي	أصوات مع الدواره	● طبيعي	سرعة الدواره
			ملاحظات أخرى

الكشاف الخلفي شمال : كسر بالباغة

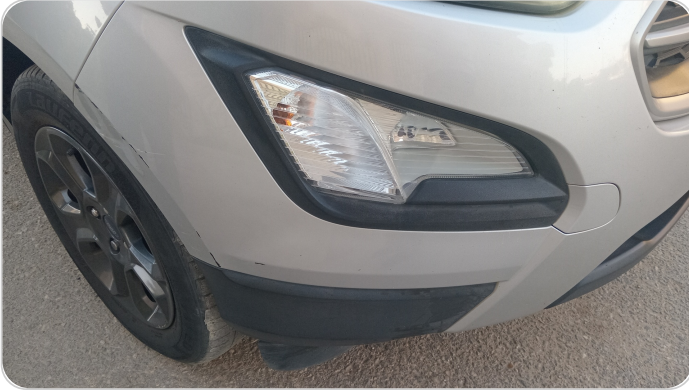
الاكصدام الامامي : رش بدون معجون (خرابيش)

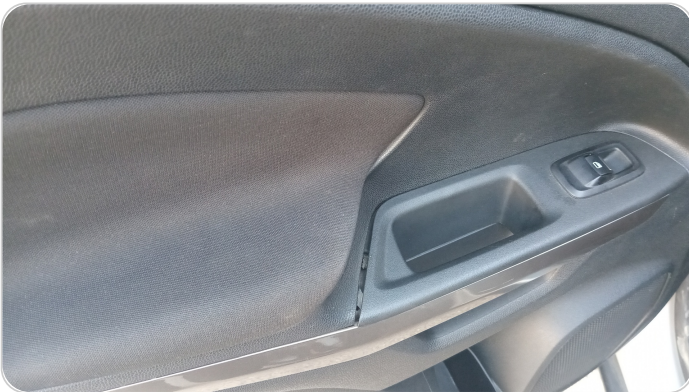
فرش الباب الخلفي شمال : قطع / كسر / شرخ / تلف
