بيانات العميل والسيارة			
Ford Kuga 2018 3rd Category		موديل السيارة	
100903	قراءة العداد	نبتي	اللون
لا يوجد	حظر البيع	لا يوجد	توكيلات
السرقة	المرور	2027-02-20	تاريخ انتهاء الرخصه

ملخص حالة السيارة				
● بحالة ممتازة	حالة الميكانيكا	● فبريكه (يوجد ملاحظات)	حالة البوדי الخارجي	
● بحالة ممتازة	حالة العفشه	● فبريكه بالكامل	حالة البودي الداخلي	
● بحالة ممتازة	حالة الكهرباء	● لا يوجد ملاحظات	حالة الشاسيه	
● بحالة ممتازة	حالة التكييف	● بحاله مقبولة	حالة الجنوط والكاوتتش	
● بحالة ممتازة	حالة الصالون	● بحالة جيدة جدا	حالة الزجاج والكشافات

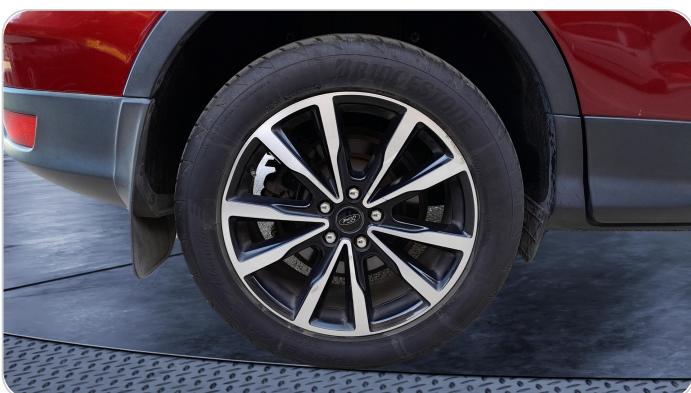
RR R TIRE

● بحالة جيدة	حالة الكاوتش الأمامي	● بحالة جيدة	حالة الجنوط الأمامية
● بحالة جيدة	حالة الكاوتش الخلفي	● آثار خبط أو استعدال	حالة الجنوط الخلفي
● بحالة جيدة	حالة الكاوتش الاستثنى	● بحالة جيدة	حالة جنط الاستثنى
		تيوبليس	نوع الكاوتش
اعوجاج بسيط جنط خلفي يمين			ملاحظات الجنوط والكاوتش

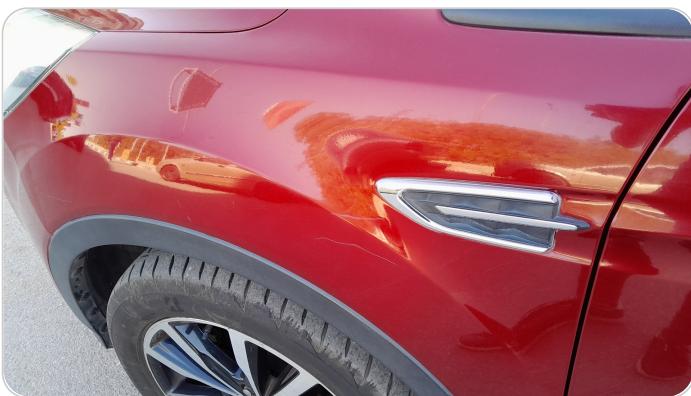
الرفف الأمامي شمال : فبريكه (خراييش)

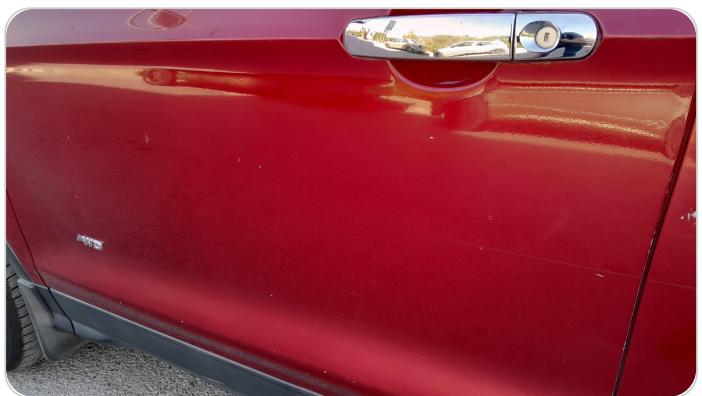
الباب الأمامي شمال : فبريكه (خراييش)

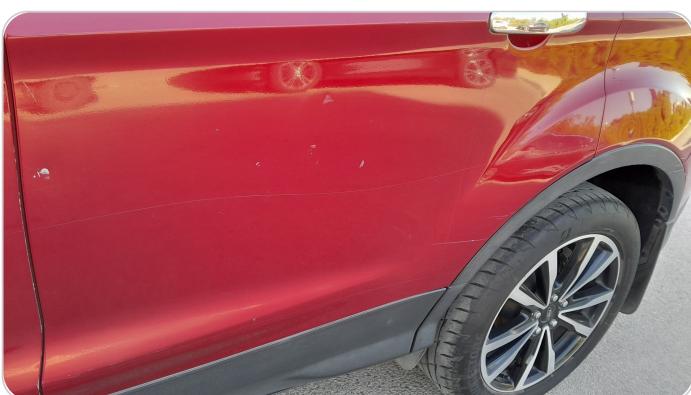
الباب الخلفي شمال : فبريكه (خراييش)

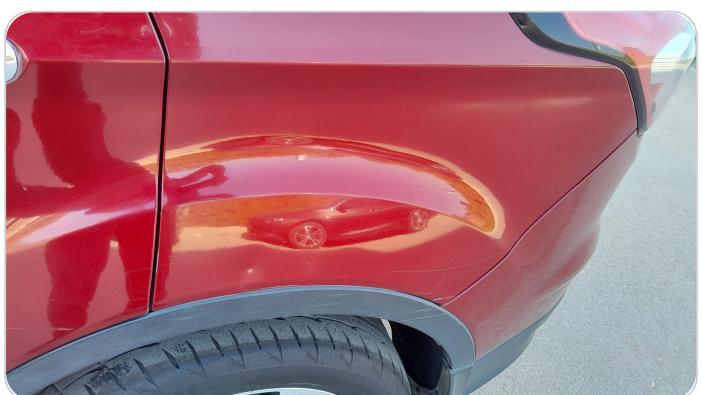
الرفف الخلفي شمال : فبريكه (خراييش)

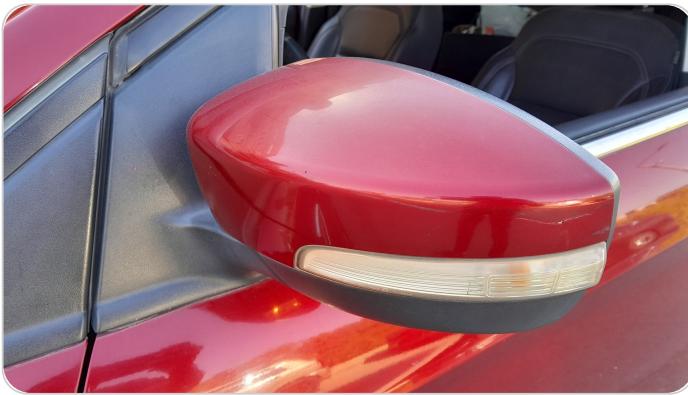
مرآية الباب الأمامي شمال : فبريكا (خرابيش)

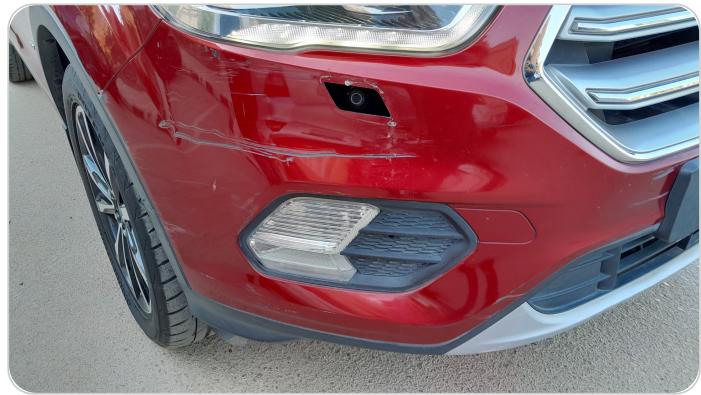
الاكصدام الأمامي : فبريكا (خرابيش)

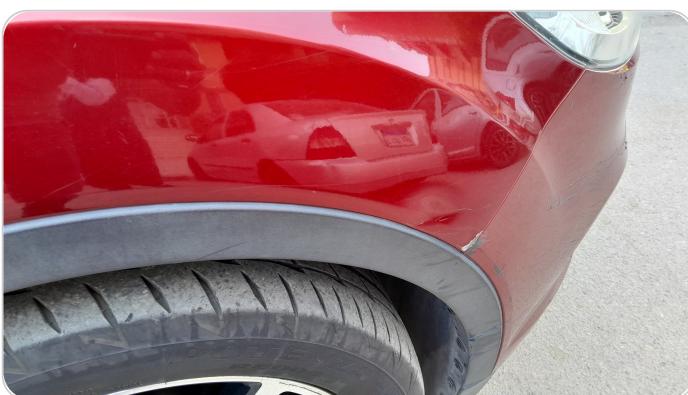
الرفف الأمامي يمين : فبريكا (خرابيش)

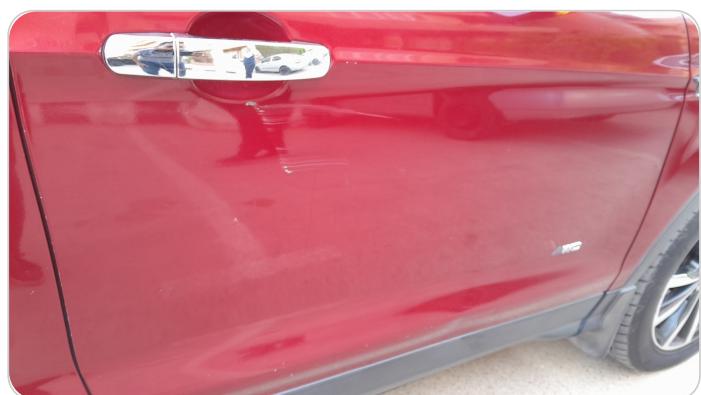
الباب الأمامي يمين : فبريكا (خرابيش)

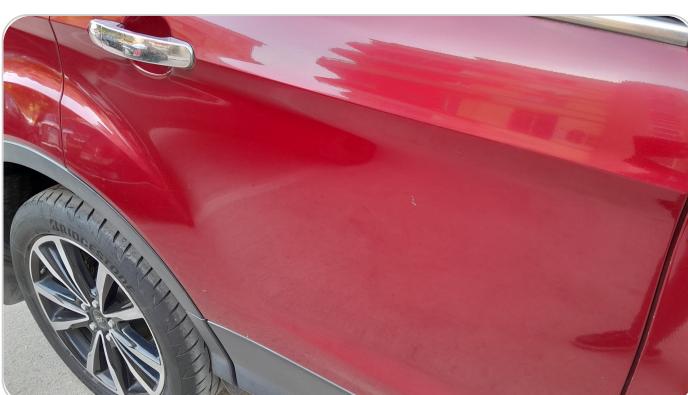
الباب الخلفي يمين : فبريكا (خرابيش)

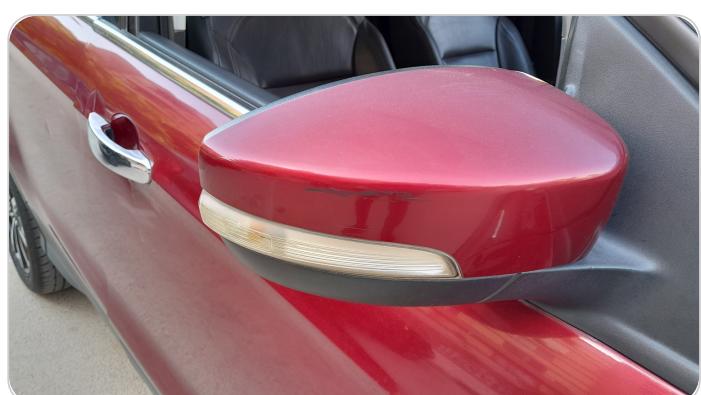
مرآية الباب الأمامي يمين : فبريكا (خرابيش)

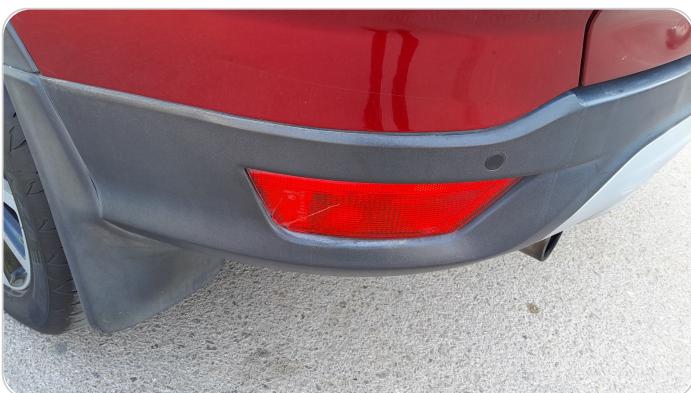
كشافات شبورة خلفي : كسر بالبالغة

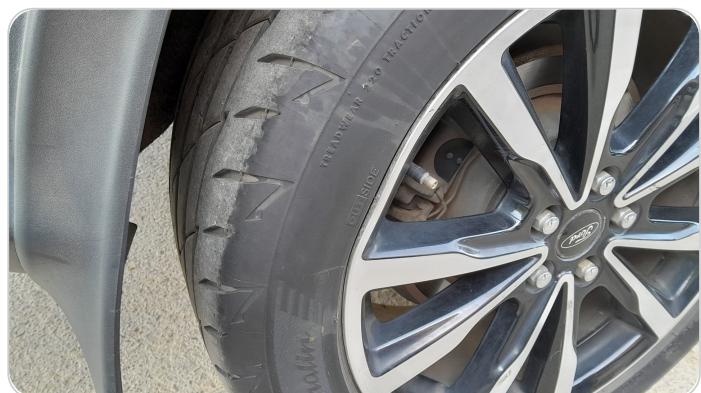
حالة الجنوط الخلفي يمين : اعوجاج بسيط
