بيانات العميل والسيارة			
Chevrolet Captiva 2013 1st Category			موديل السيارة
137278	قراءة العداد	رمادي	اللون
لا يوجد	حظر البيع	لا يوجد	توكيلات
القوات المسلحة	المرور	2025-03-26	تاريخ انتهاء الرخصة

ملخص حالة السيارة			
● بحالة جيدة جدا	حالة الميكانيكا	● رش في بعض أجزاء السيارة	حالة البودي الخارجي
● بحالة جيدة	حالة العفشة	● يوجد ملاحظات (رش أو صدمة)	حالة البودي الداخلي
● بحالة جيدة	حالة الكهرباء	● يوجد ملاحظات (رش أو صدمة)	حالة الشاسية
● بحالة ممتازة	حالة التكييف	● بحالة جيدة	حالة الجنوط والكاوتش
● بحاله ضعيفة	حالة الصالون	● بحالة جيدة جدا	حالة الزجاج والكشافات

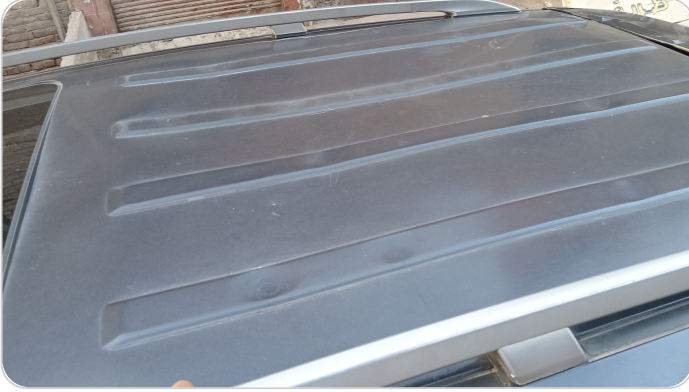
السقف : فبريكة (خبطات)

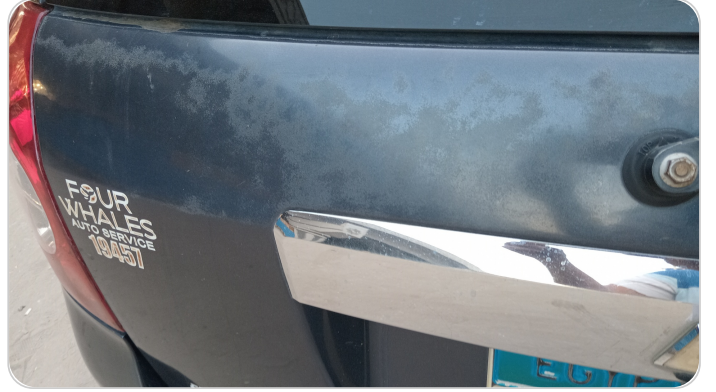
باب الشنطة : فبريكة (الدهان متآكل)

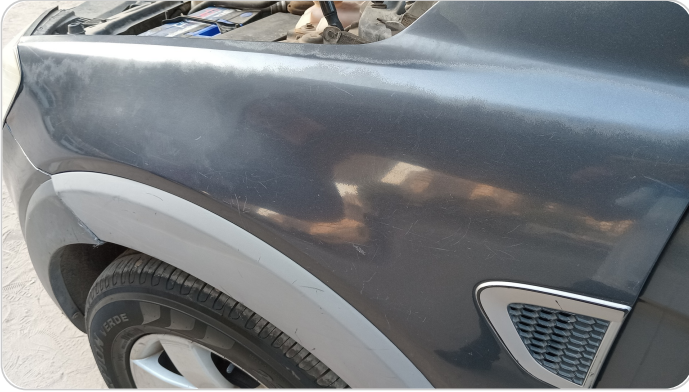
الرفرف الأمامي شمال : فبريكة (خرابيش)

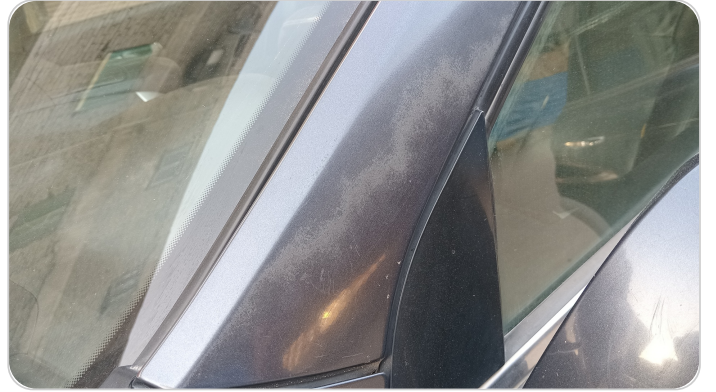
قائم خارجي أمامي شمال : فبريكة (خرابيش)

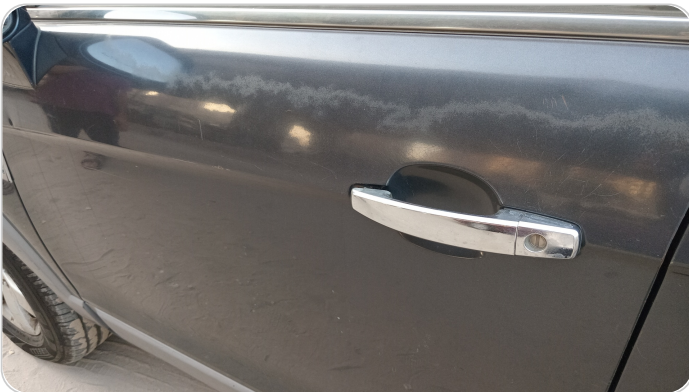
الباب الأمامي شمال : فبريكة (خرابيش)

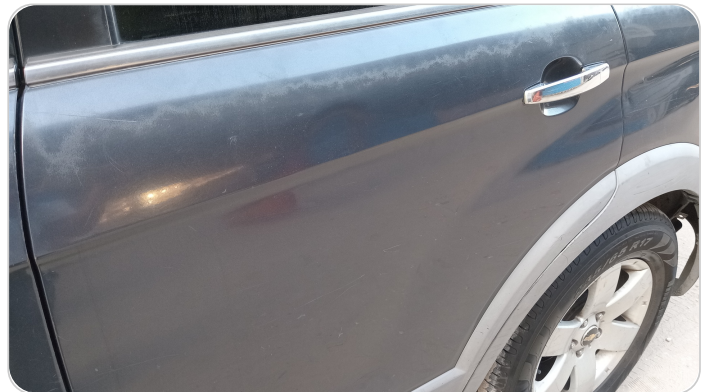
الباب الخلفي شمال : فبريكة (خرابيش - خبطات)

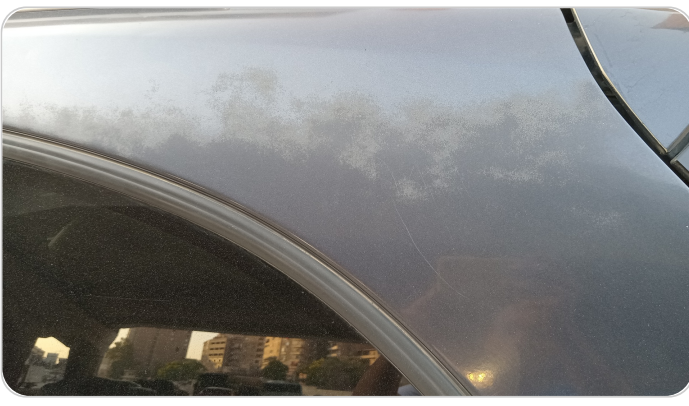
قائم خارجي خلفي شمال : فبريكة (خرابيش)

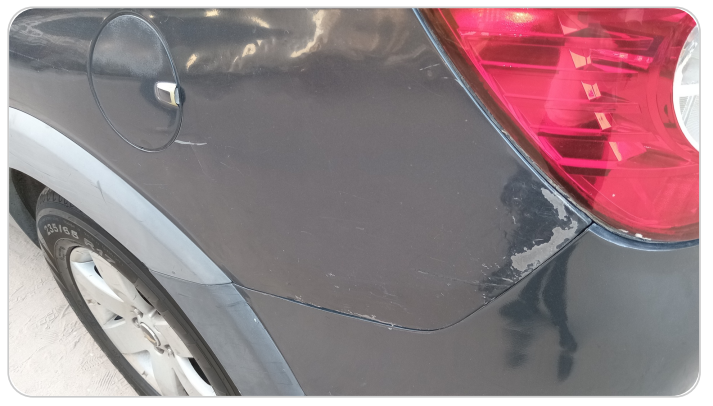
الرفرف الخلفي شمال : فبريكة (سمكره على البارد)

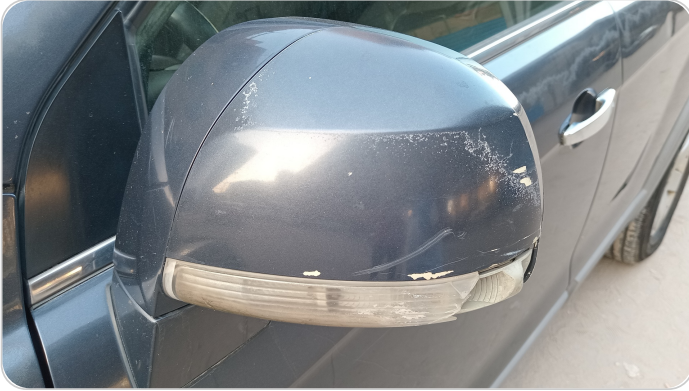
مراية الباب الأمامي شمال : فبريكة (خرابيش)

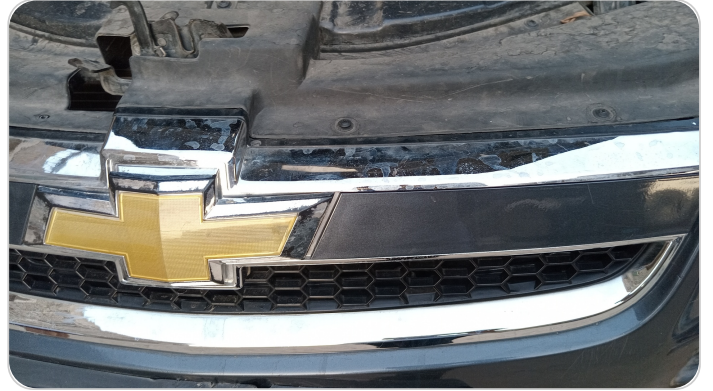
شبكة أمامية : الدهان / النيكل (متآكل)

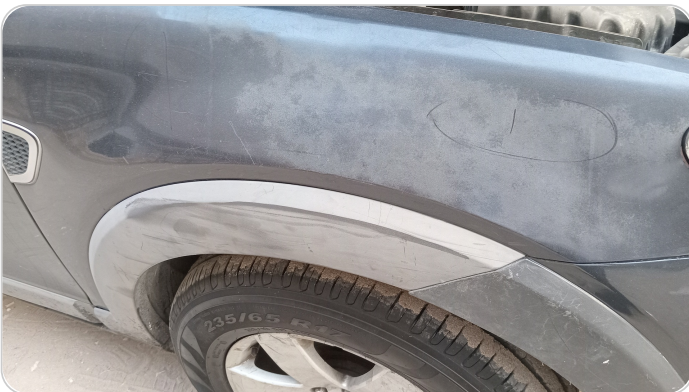
الرفرف الأمامي يمين : فبريكة (خرابيش)

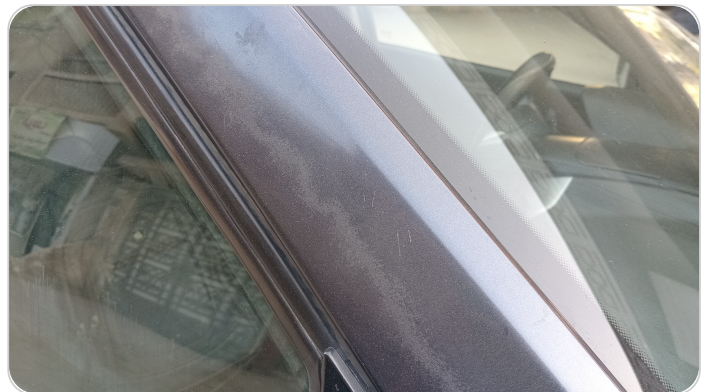
قائم خارجي أمامي يمين : فبريكة (الدهان متآكل)

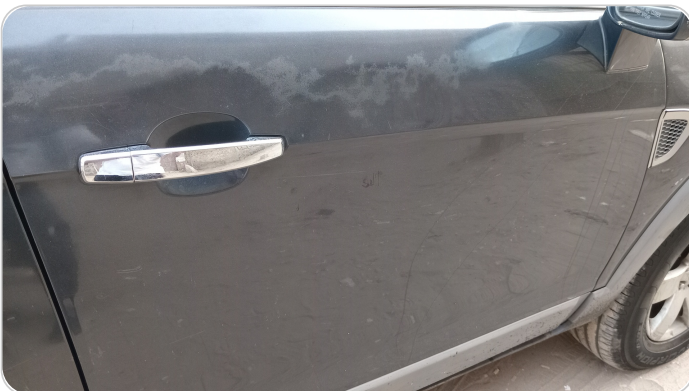
الباب الأمامي يمين : فبريكة (خرابيش)

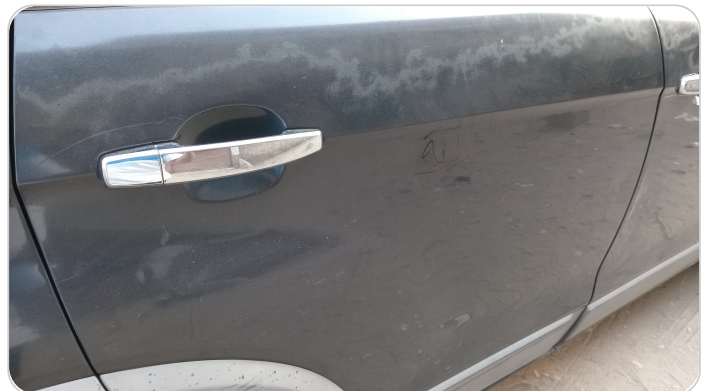
الباب الخلفي يمين : فبريكة (خرابيش - خبطات)

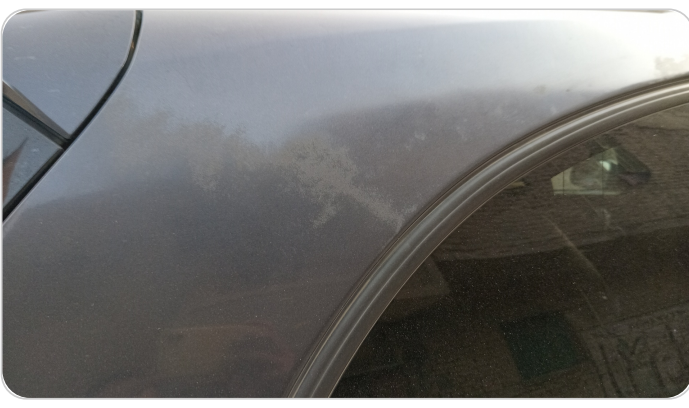
قايم خارجي خلفي يمين : فبريكة (الدهان متآكل)

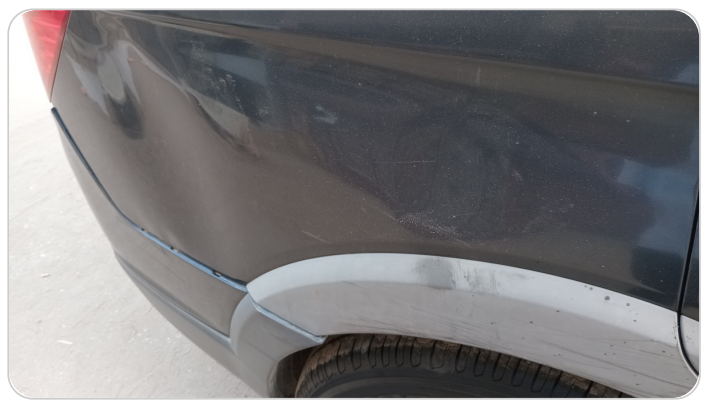
الرفرف الخلفي يمين : فبريكة (خرابيش - خبطات)

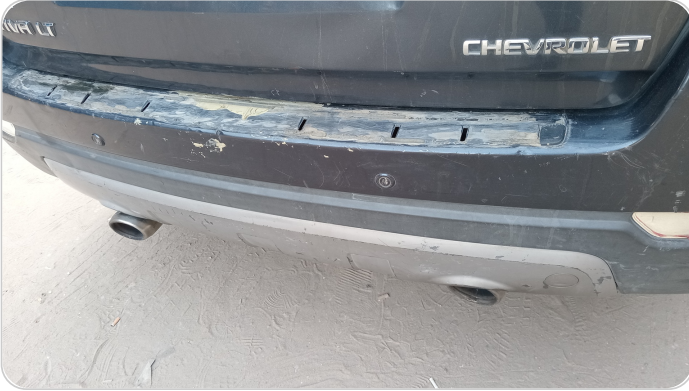
الاكصدام الخلفي : رش بدون معجون (خرابيش)

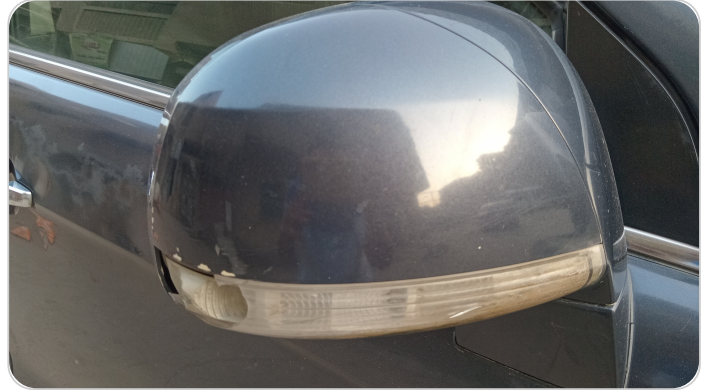
مراية الباب الأمامي يمين : فبريكة (خرابيش)

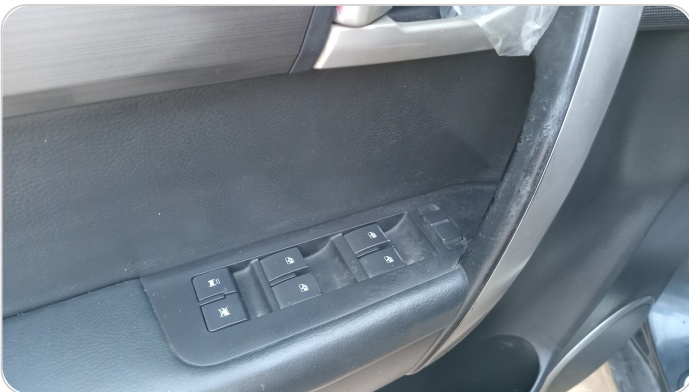
فرش الباب الأمامي شمال : قطع/كسر/شرخ/تلف

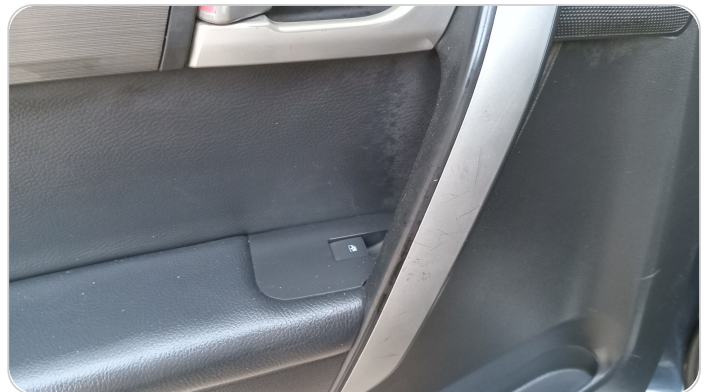
فرش الباب الخلفي شمال : قطع /كسر/شرخ/تلف

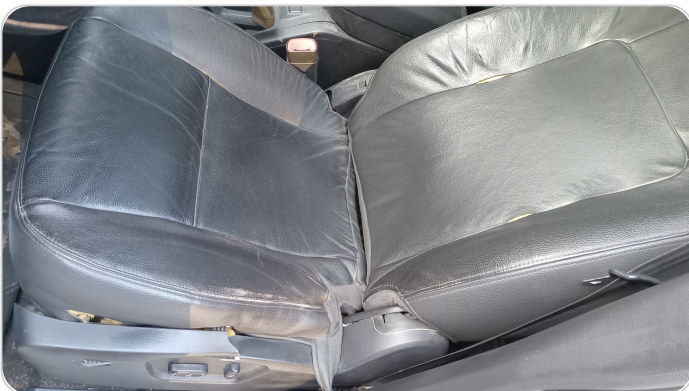
فرش كرسي أمامي شمال : قطع /كسر / شرخ /تلف

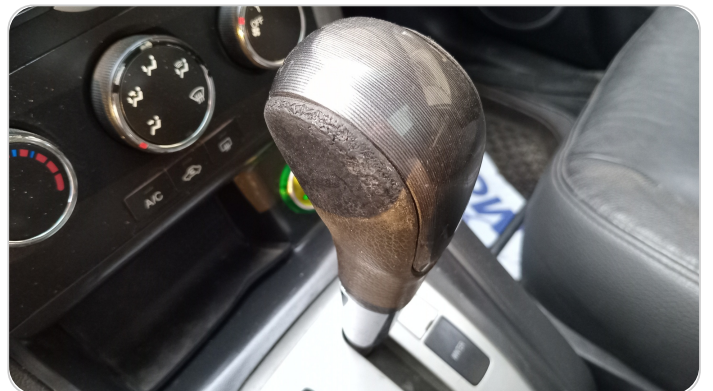
الكونسول الوسط : قطع /كسر / شرخ /تلف

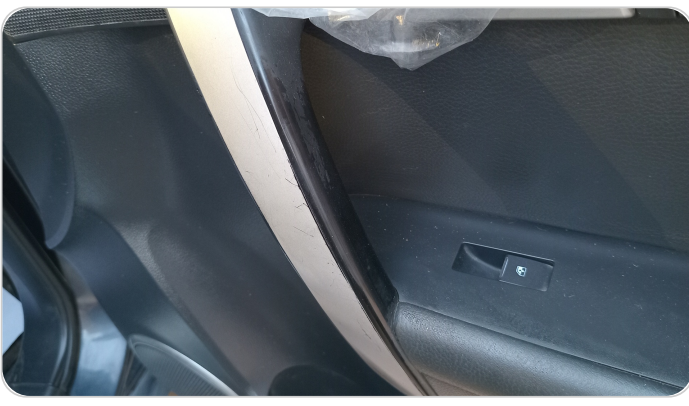
فرش الباب الأمامي يمين : قطع / كسر / شرخ / تلف

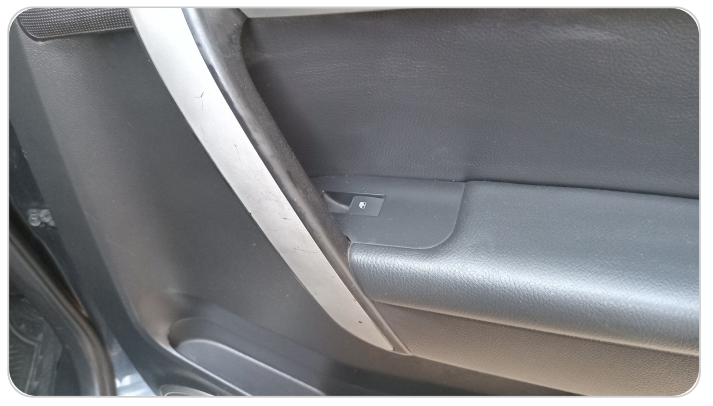
فرش الباب الخلفي يمين : قطع / كسر / شرخ / تلف

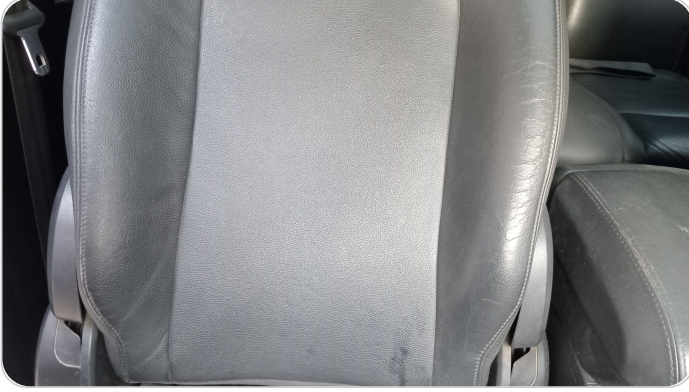
فرش كرسي أمامي يمين : قطع / كسر / شرخ / تلف

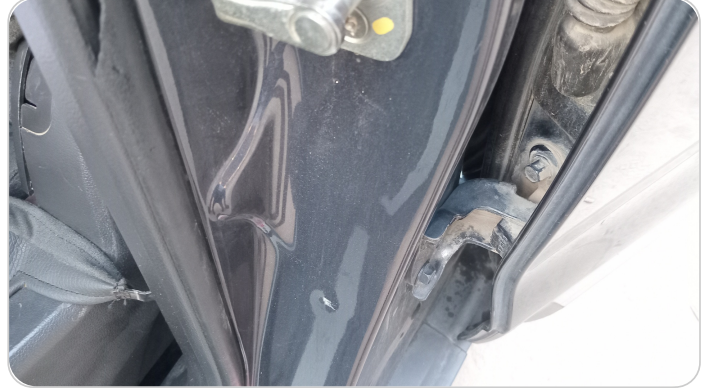
دواخل وقوائم باب الأمامي شمال : فبريكة (خرابيش)

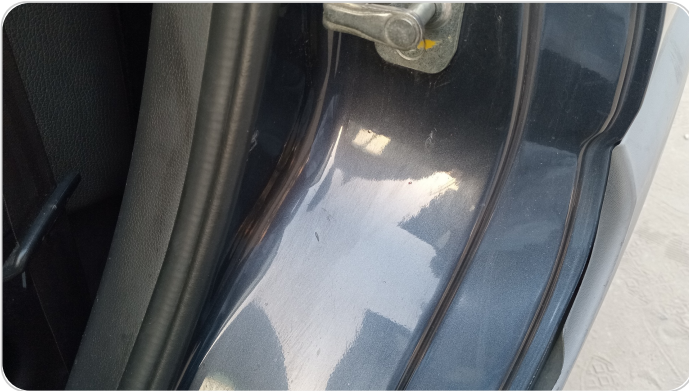
دواخل وقوائم باب الخلفي شمال : فبريكة (خرابيش)

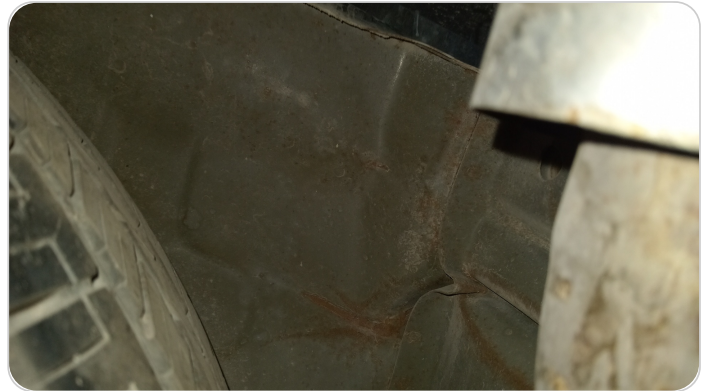
دواخل وأرضية الشنطة : آثار صدمة صغيرة

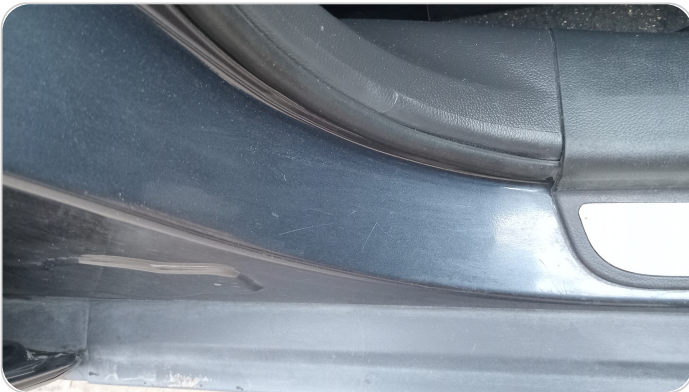
دواخل وقوائم باب أمامي يمين : فبريكة (خرابيش)

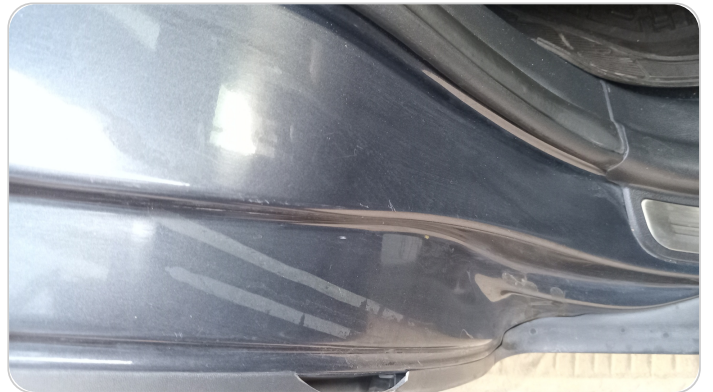
دواخل وقوائم باب خلفي يمين : فبريكة (خرابيش)

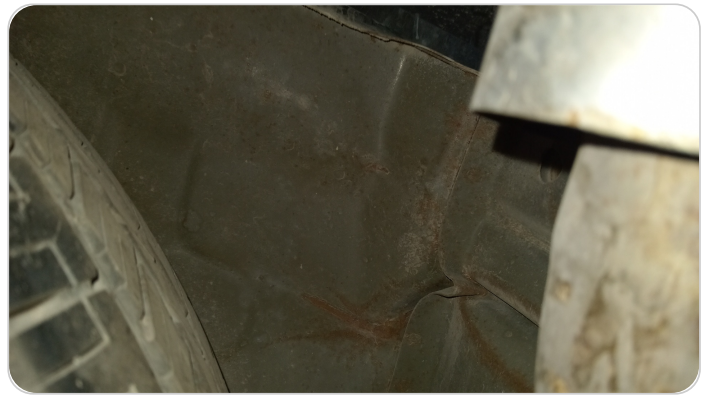
بودي داخلي		
دواخل الباب الأمامي يمين + القوائم	● فبريكة (خرايش)	دواخل الباب الأمامي شمال +القوائم ● فبريكة (خرايش)
دواخل الباب الخلفي يمين + القوائم	● فبريكة (خرايش)	دواخل الباب الخلفي شمال + القوائم ● فبريكة (خرايش)
دواخل وأرضية الشنطة	● آثار صدمة صغيرة	ستارة شنطة خلفية ● صدمة بسيطة
حامل طقم التبريد	● لا يوجد ملاحظات	
ملاحظات أخرى		
شاسيه		
بطاحة أمامي يمين	● فبريكة بالكامل	بطاحة أمامي شمال ● فبريكة بالكامل
الشاسيه الأمامي	● لا يوجد ملاحظات	الشاسيه الخلفي ● صدمة بسيطه
الصدر الأمامي	● لا يوجد ملاحظات	الشاسيه أسفل السيارة ● لا يوجد ملاحظات
ملاحظات أخرى	اعوجاج في اسلحة الشاسيه الخلفيه مع شاسيه اكصدام خلفي اثر صدمه

الشاسيه الخلفي : صدمة بسيطه

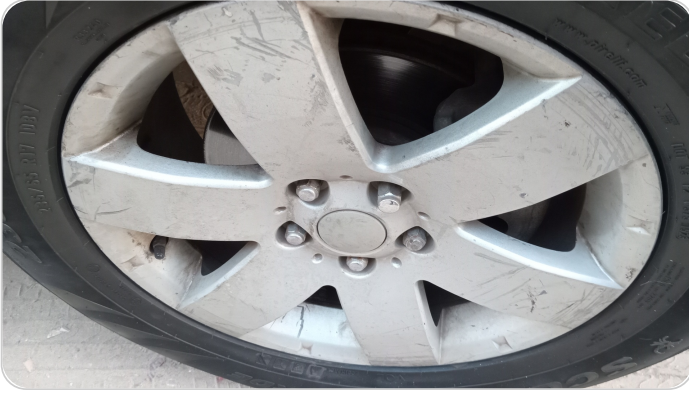
حالة الجنوط الأمامي : تجريحات بسيطة

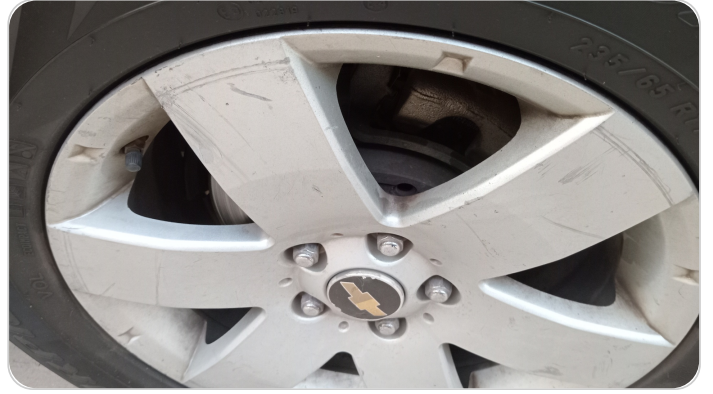
حالة الجنوط الخلفي : تجريحات بسيطه

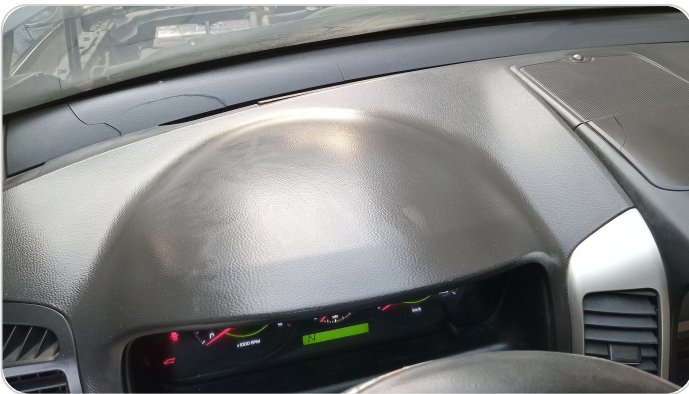
التابلوه : قطع /كسر /تلف /شرح

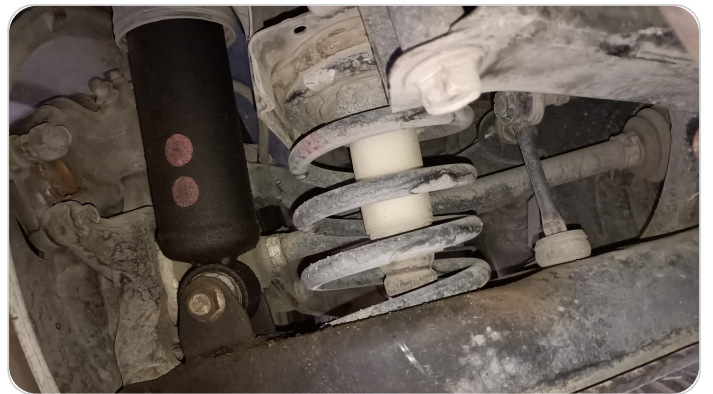
مساعدين خلفي : تسريب زيت
