بيانات العميل والسيارة			
Chery Tiggo 3 2024 1st Category			موديل السيارة
32427	قراءة العداد	أسود	اللون
لا يوجد	حظر البيع	لا يوجد	توكيلات
مدينة نصر	المرور	2026-09-18	تاريخ انتهاء الرخصة

ملخص حالة السيارة			
● بحالة ممتازة	حالة الميكانيكا	● فبريكة (يوجد ملاحظات)	حالة البودي الخارجي
● بحالة ممتازة	حالة العفشة	● فبريكة بالكامل	حالة البودي الداخلي
● بحالة ممتازة	حالة الكهرباء	● لا يوجد ملاحظات	حالة الشاسية
● بحالة ممتازة	حالة التكييف	● بحالة جيدة	حالة الجنوط والكاوتش
● بحالة ممتازة	حالة الصالون	● بحالة ممتازة	حالة الزجاج والكشافات

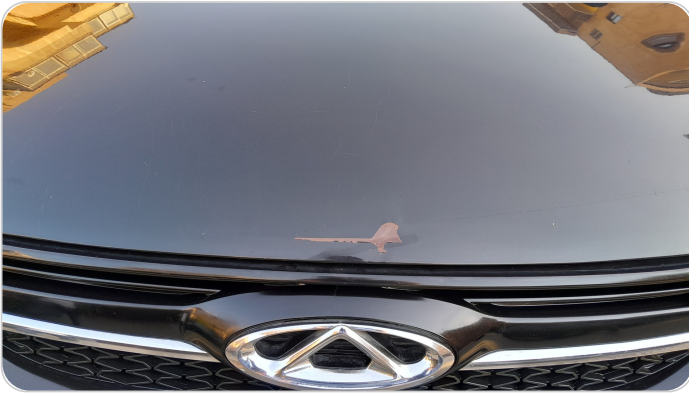
الكبوت : فبريكة (خرابيش)

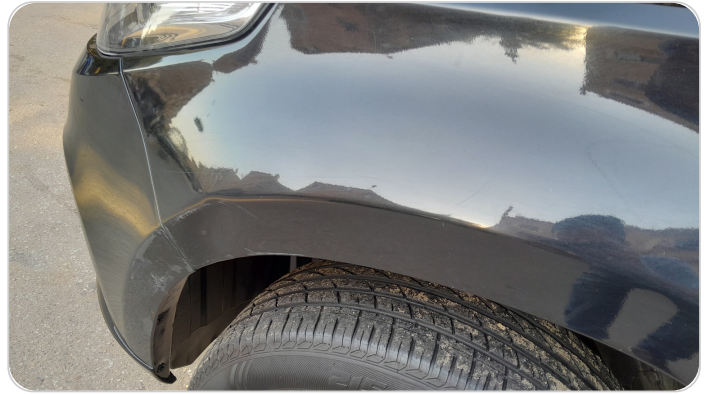
الرفرف الأمامي شمال : فبريكة (خرابيش)

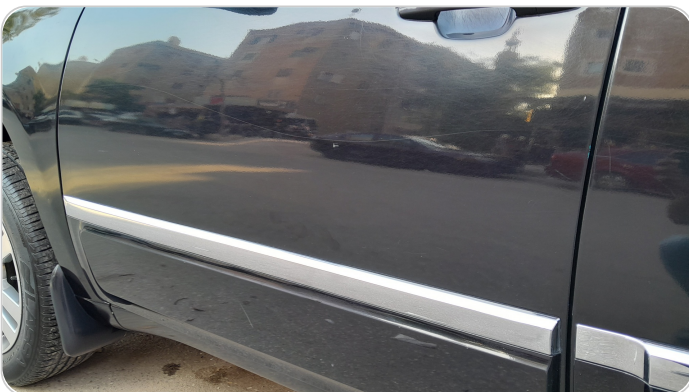
الباب الأمامي شمال : فبريكة (خرابيش)

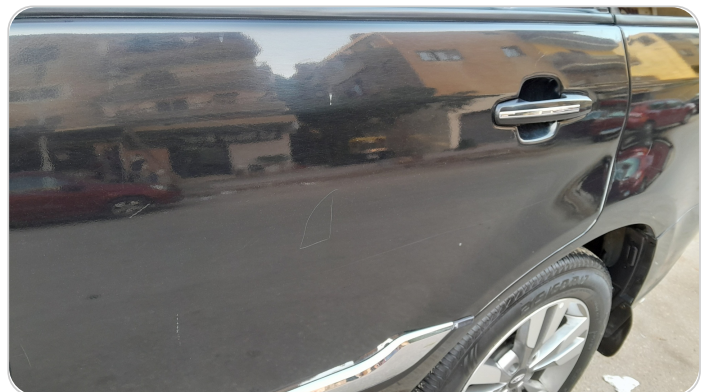
الباب الخلفي شمال : فبريكة (خرابيش)

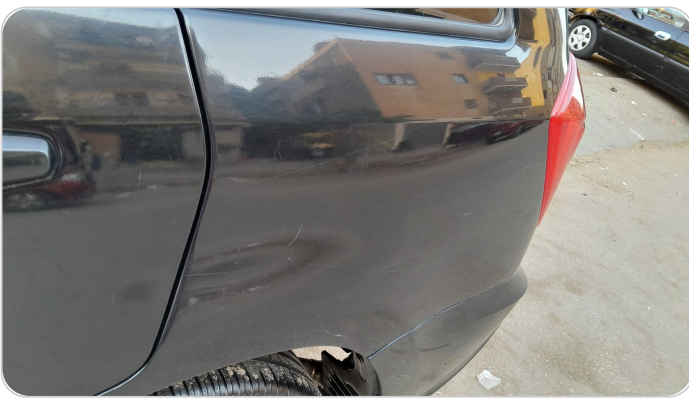
الرفرف الخلفي شمال : فبريكة (خرابيش)

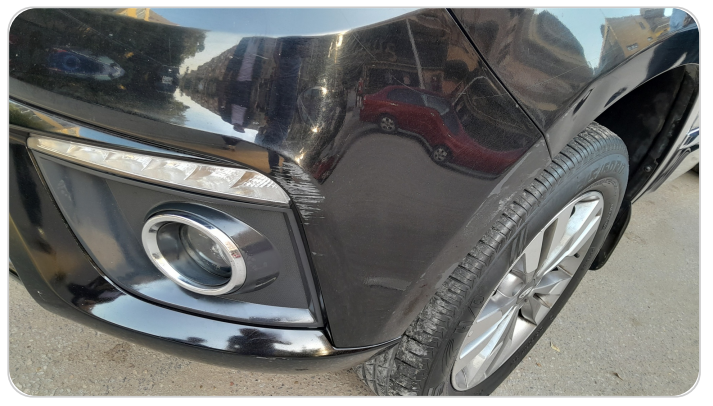
الاكصدام الأمامي : فبريكة (خرابيش)

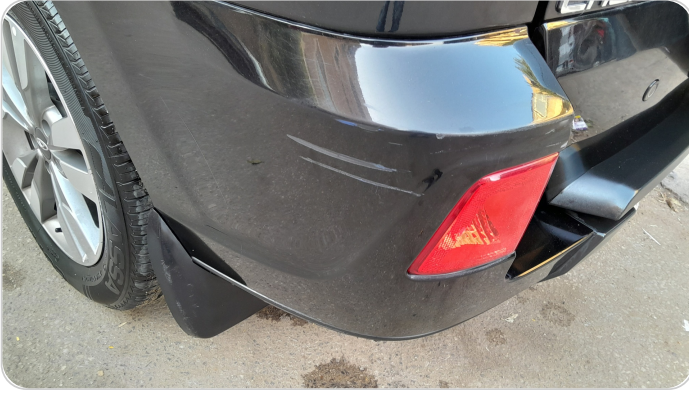
الاكصدام الخلفي : فبريكة (خرابيش)

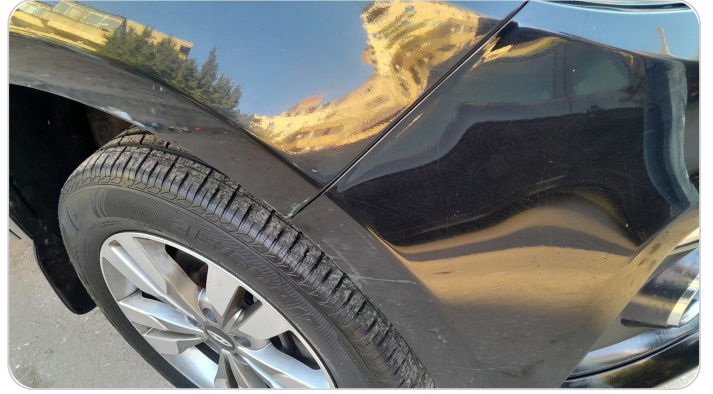
الرفرف الأمامي يمين : فبريكة (خرابيش)

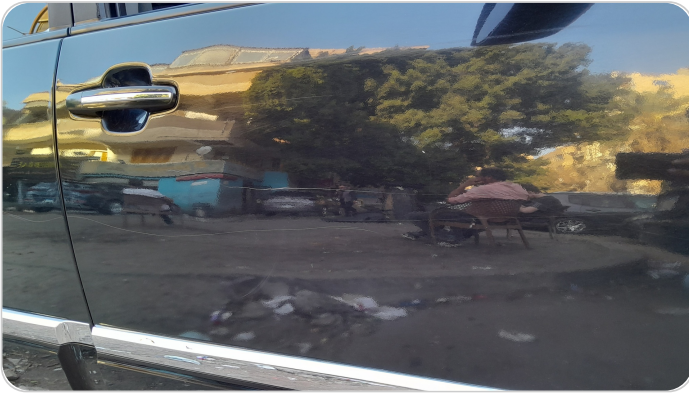
الباب الأمامي يمين : فبريكة (خرابيش)

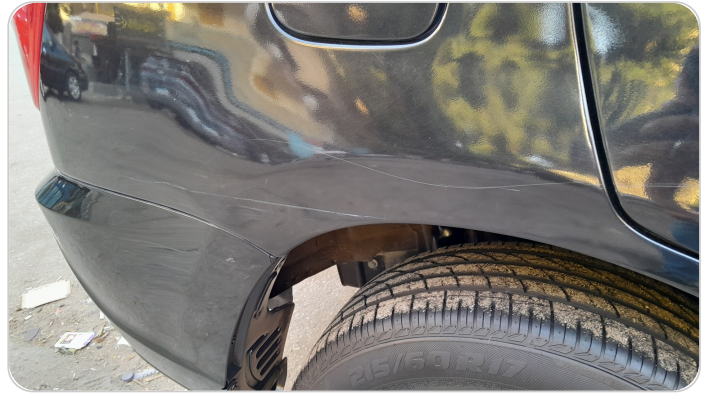
الرفرف الخلفي يمين : فبريكة (خرابيش)

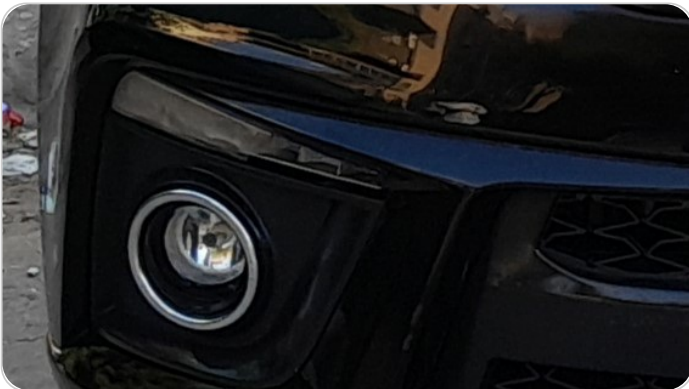
كشافات إشارة أمامي : كسر بالباغة

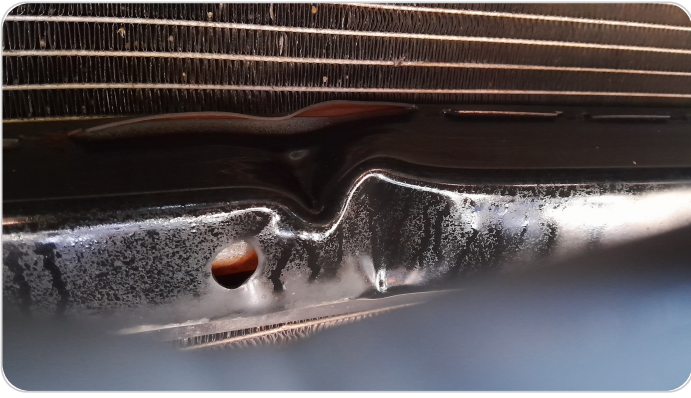
حامل الاكصدام الامامي : عصرة

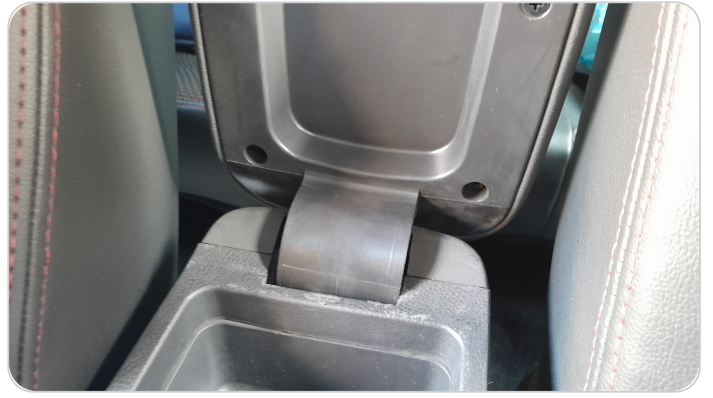
فرش كنية خلفي	● بحاله جيده	فرش السقف	● بحاله جيده
فيبر قائم أمامي يمين	● بحاله جيده	فيبر قائم أمامي شمال	● بحاله جيده
فيبر قائم وسط يمين	● بحاله جيده	فيبر قائم وسط شمال	● بحاله جيده
فيبر قائم خلفي يمين	● بحاله جيده	فيبر قائم خلفي شمال	● بحاله جيده
شماسات أمامية	● بحاله جيده	مراية الزجاج الأمامي	● بحاله جيده
مقبض يد السقف أمامي يمين	● بحاله جيده	مقبض يد السقف أمامي شمال	● لا يوجد
مقبض يد السقف خلفي يمين	● بحاله جيده	مقبض يد السقف خلفي شمال	● بحاله جيده
ملاحظات أخرى	غطاء الكونسول الوسطي غير مثبت جيدا

غطاء الكونسول الوسطي : غير مثبت جيدا

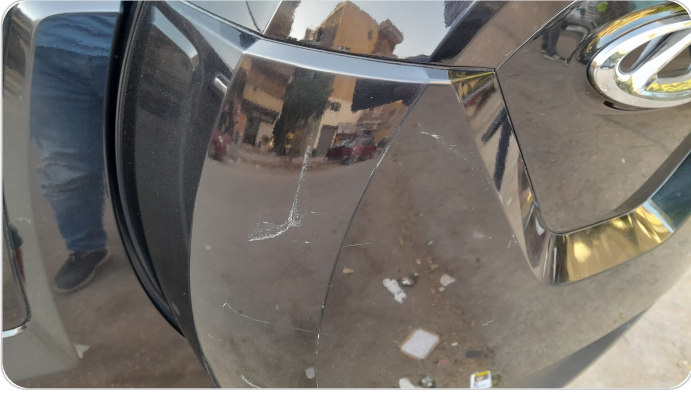
غطاء الاستتب : خرابيش
