بيانات العميل والسيارة			
Toyota Corolla 2018 1st Category			موديل السيارة
176664	قراءة العداد	رمادي	اللون
لا يوجد	حظر البيع	لا يوجد	توكيلات
الاسكندرية	المرور	2025-06-22	تاريخ انتهاء الرخصة

ملخص حالة السيارة			
● بحالة ممتازة	حالة الميكانيكا	● رش في معظم أجزاء السيارة	حالة البودي الخارجي
● بحالة ممتازة	حالة العفشة	● فبريكة بالكامل	حالة البودي الداخلي
● بحالة ممتازة	حالة الكهرباء	● لا يوجد ملاحظات	حالة الشاسية
● بحالة ممتازة	حالة التكييف	● بحاله مقبولة	حالة الجنوط والكاوتش
● بحالة جيدة	حالة الصالون	● بحالة جيدة جدا	حالة الزجاج والكشافات

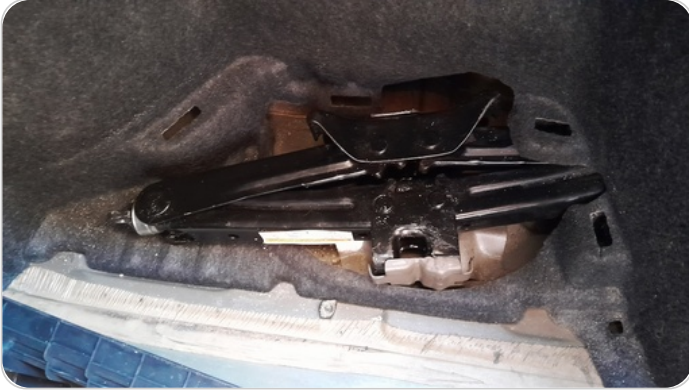
العدة وأدوات الأمان : لا يوجد عدة

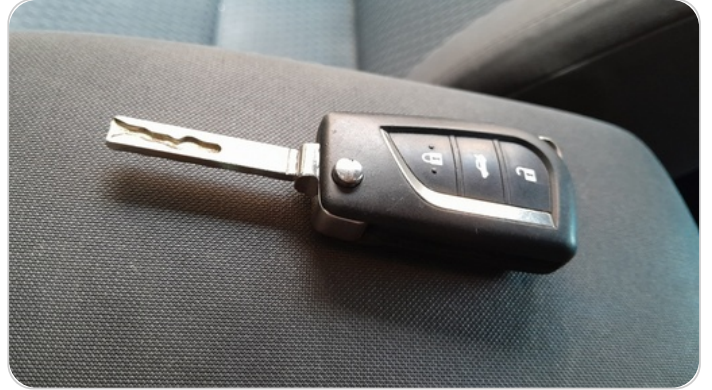
حالة الريموت / المفتاح : يعمل بكفاءة

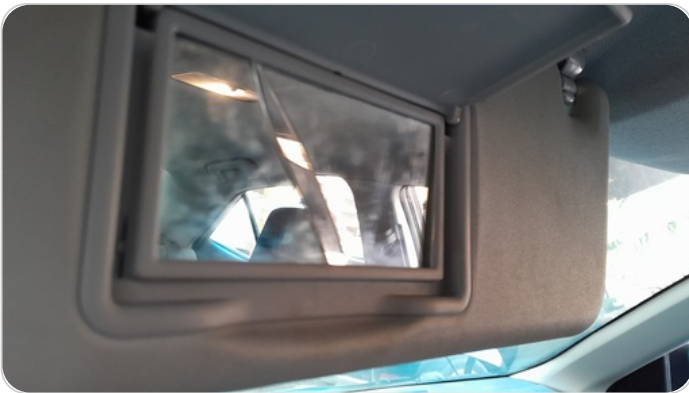
شماسات أمامية : تلف في الشمال

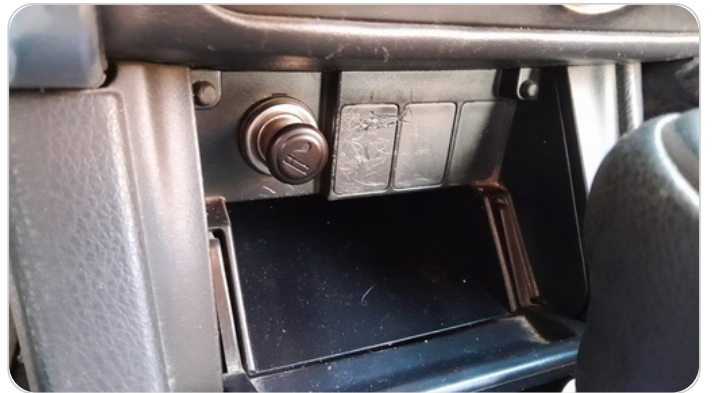
الكونسول الوسط : قطع / كسر / شرخ / تلف

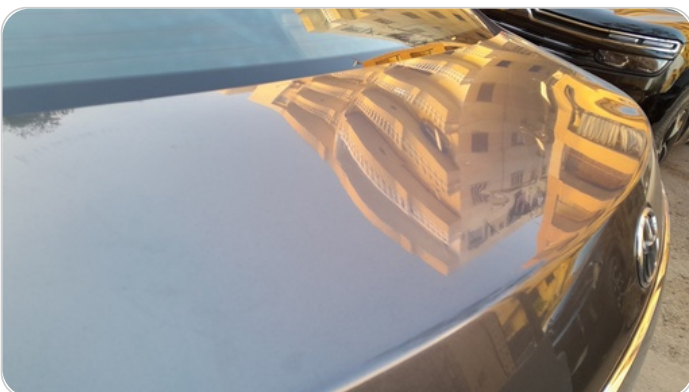
باب الشنطة : فبريكة (خرايش)

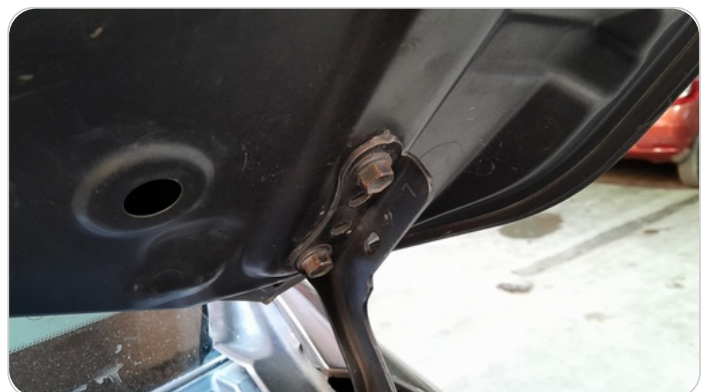
مفصلات ومسامير الكبوت : آثار فك وتركيب

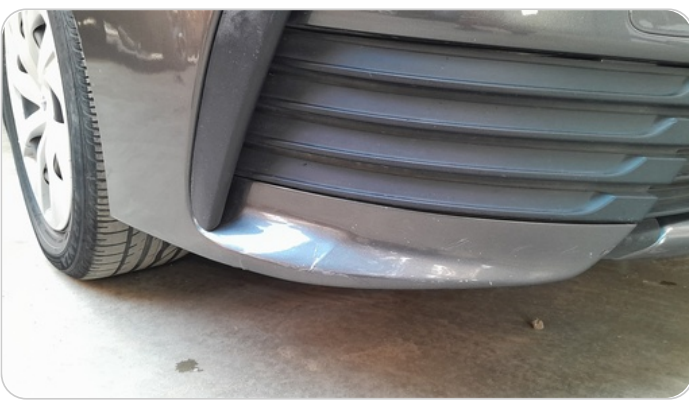
الاكصدام الأمامي : رش مع معجون (خرايبش)

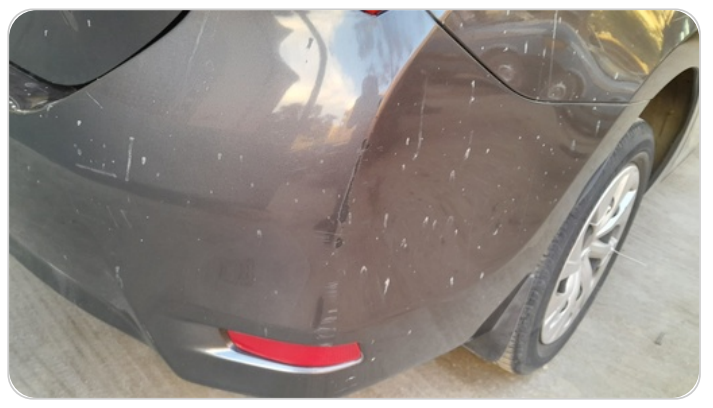
الاكصدام الخلفي : فبريكة (خرايبش)

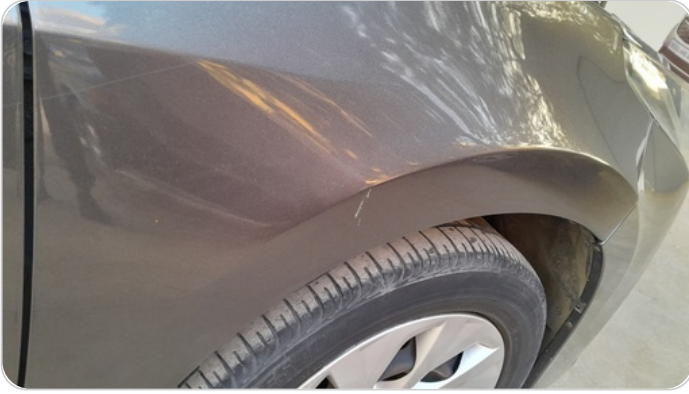
الرفرف الأمامي يمين : رش مع معجون (خرايبش)

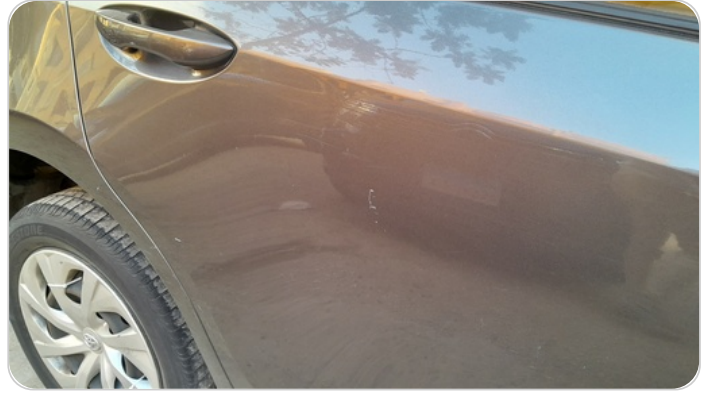
الباب الخلفي يمين : فبريكة (خرايبش)

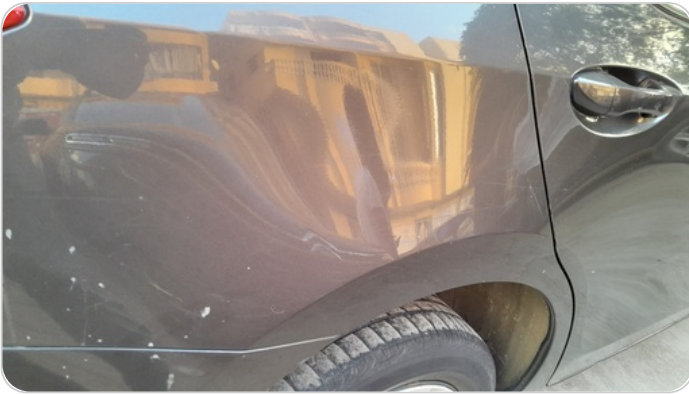
الرفرف الخلفي يمين : فبريكة (خرايبش)

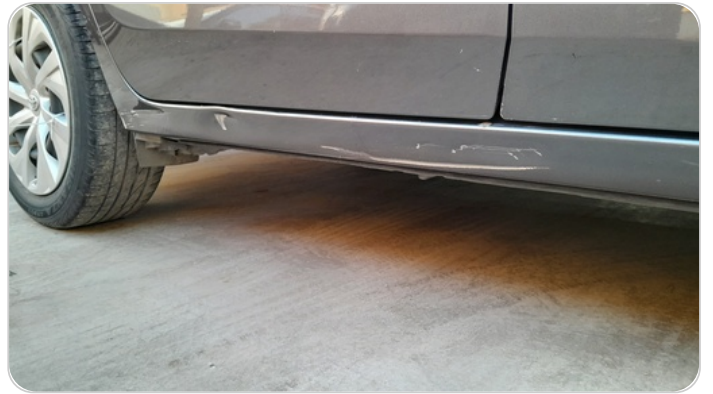
العتب السفلي يمين : فبريكة (خرايبش)

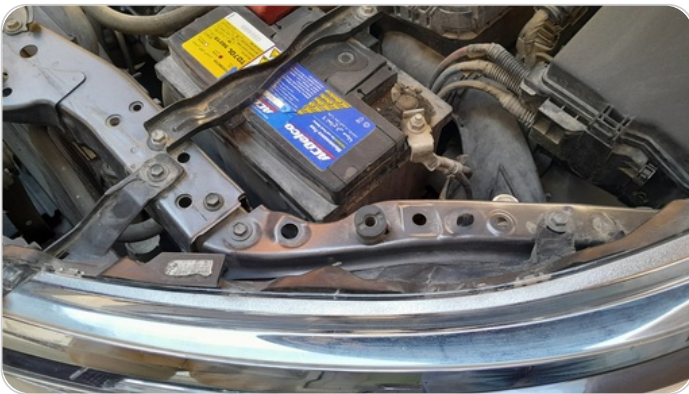
الكشاف الأمامي شمال : كسر في قواعد الكشاف

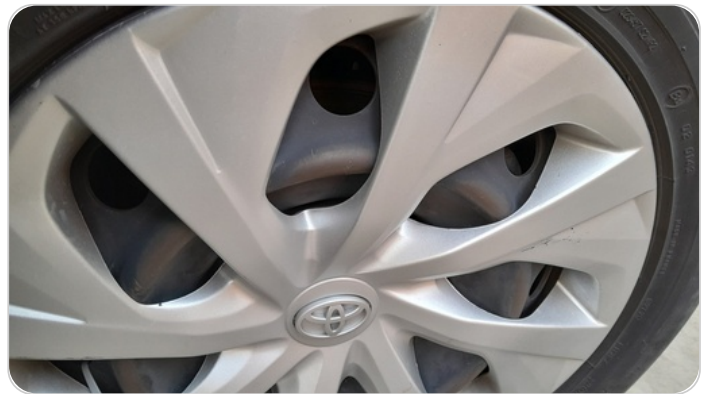
حالة الجنوط الأمامي : تجريحات بسيطة

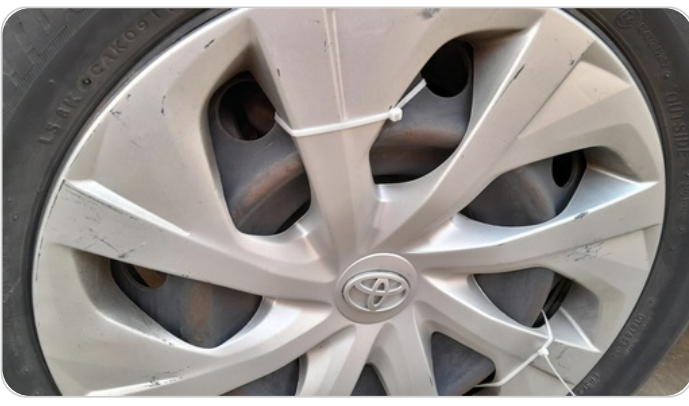
حالة الجنوط الخلفي : تجريحات بسيطة

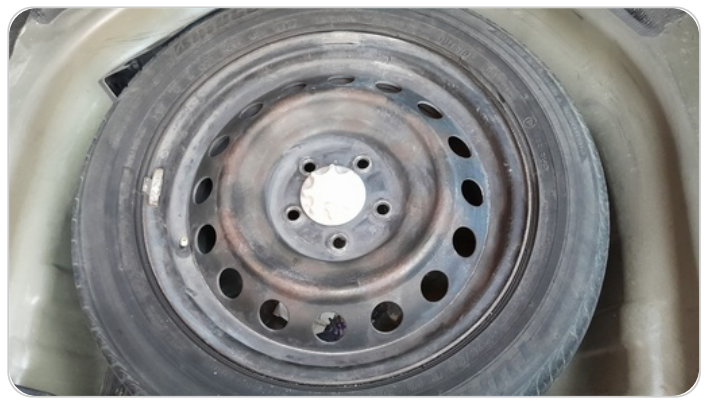
حالة جنط الاستين : تجريحات بسيطة

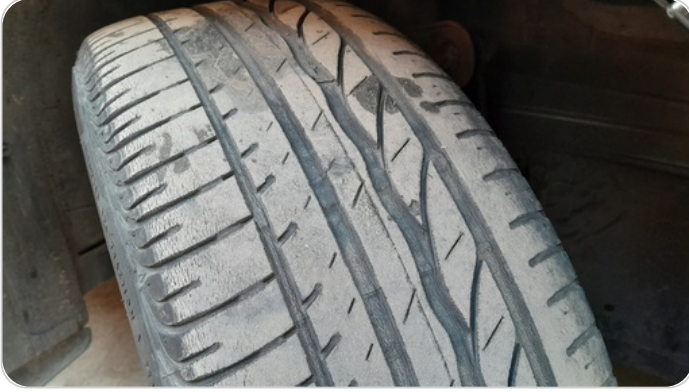
حالة الكاوتش الأمامي : النقشة متآكلة

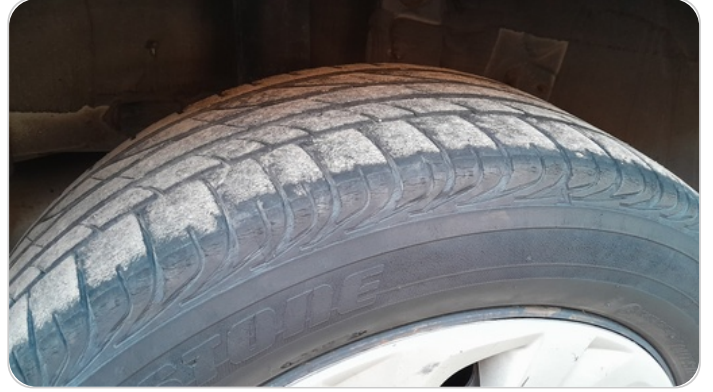
حالة الكاوتش الخلفي : النقشة متآكلة

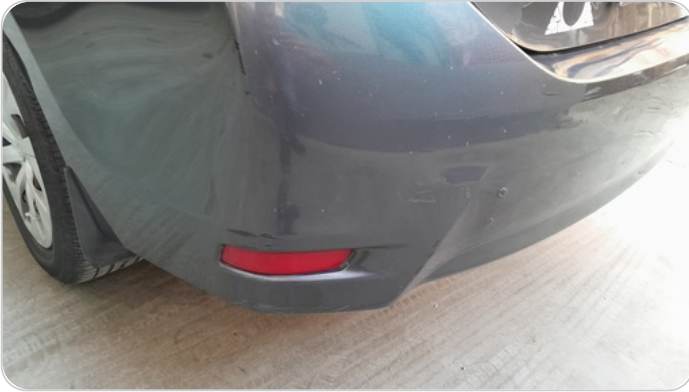
اكصدام خلفي : فبريكة (خرابيش)

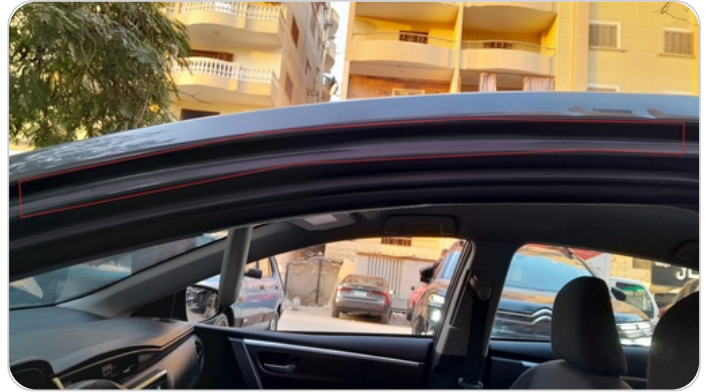
قائم باب امامي شمال من الداخل : عفرة دهان

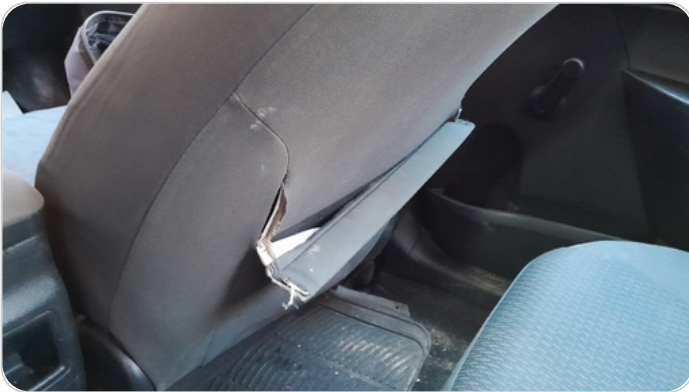
فرش كرسي امامي يمين : قطع من الخلف
