بيانات العميل والسيارة			
Audi A5 2018 1st Category			موديل السيارة
133675	قراءة العداد	نبيتي	اللون
لا يوجد	حظر البيع	لا يوجد	توكيلات
القاهرة الجديدة	المرور	2025-04-04	تاريخ انتهاء الرخصة

ملخص حالة السيارة			
● بحالة ممتازة	حالة الميكانيكا	● فبريكة (يوجد ملاحظات)	حالة البودي الخارجي
● بحالة ممتازة	حالة العفشة	● فبريكة بالكامل	حالة البودي الداخلي
● بحالة جيدة جدا	حالة الكهرباء	● لا يوجد ملاحظات	حالة الشاسية
● بحالة ممتازة	حالة التكييف	● بحالة سيئة	حالة الجنوط والكاوتش
● بحالة جيدة جدا	حالة الصالون	● بحالة جيدة جدا	حالة الزجاج والكشافات

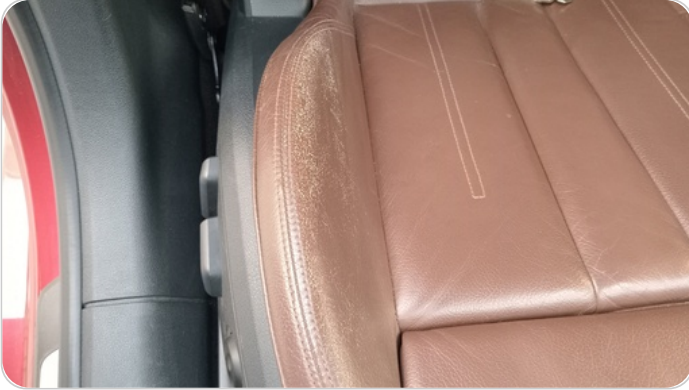
فرش كرسي أمامي يمين : قطع / كسر / شرخ / تلف

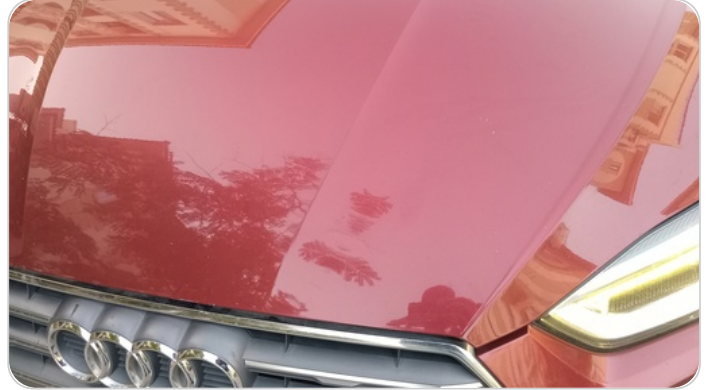
الكبوت : فبريكة (خرابيش)

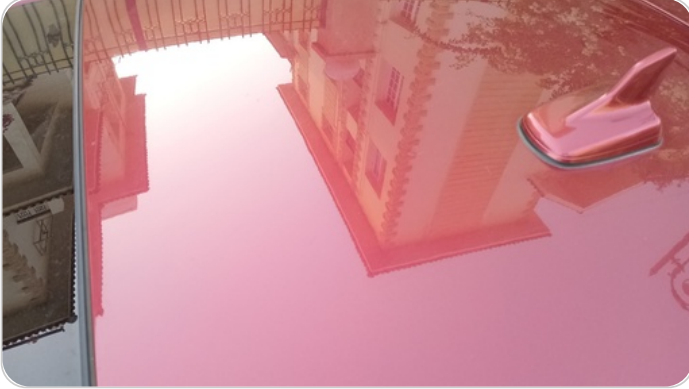
السقف : فبريكة (خرابيش)

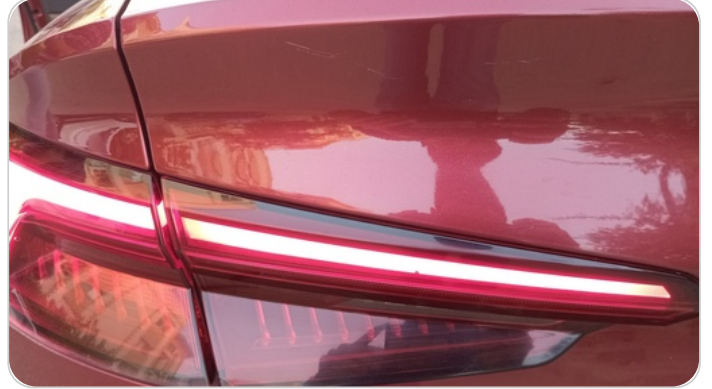
باب الشنطة : فبريكة (خرابيش)

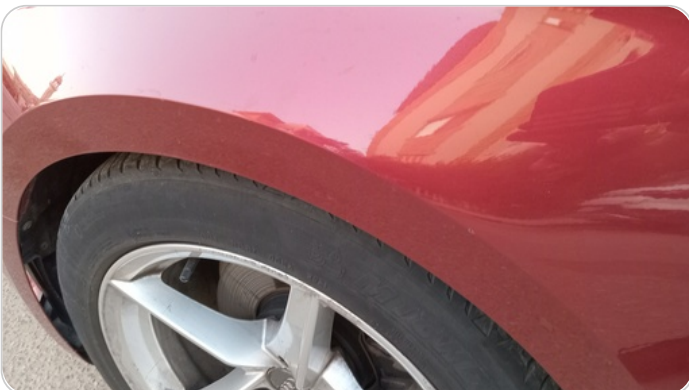
الرفرف الأمامي شمال : فبريكة (خرابيش)

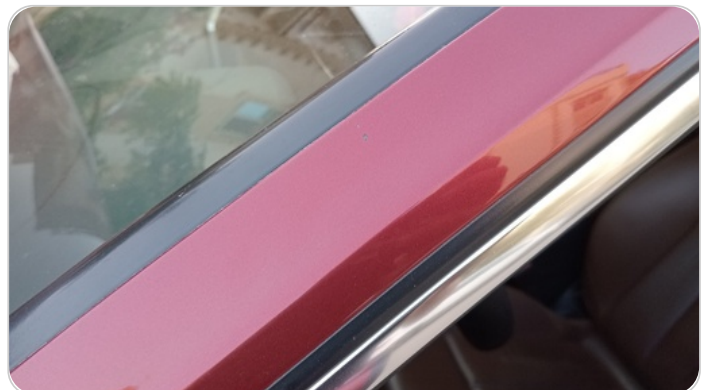
قائم خارجي أمامي شمال : فبريكة (خرابيش)

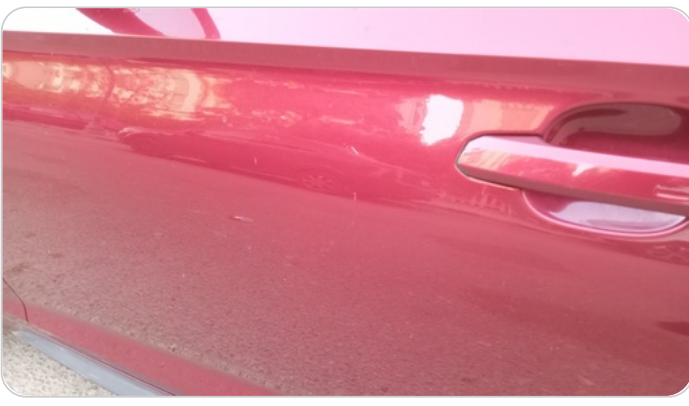
الباب الأمامي شمال : فبريكة (خرابيش)

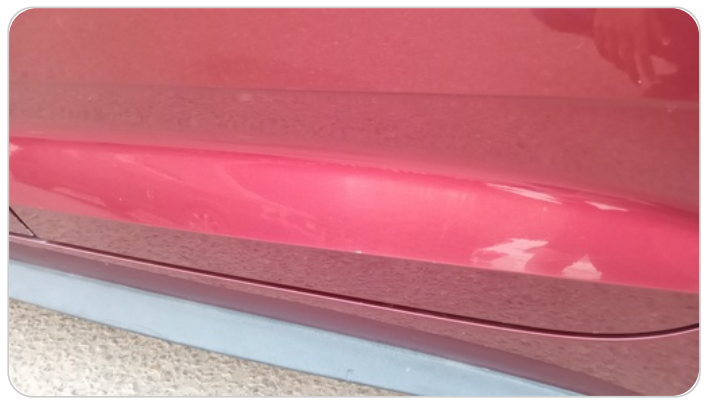
الباب الخلفي شمال : فبريكة (خرابيش)

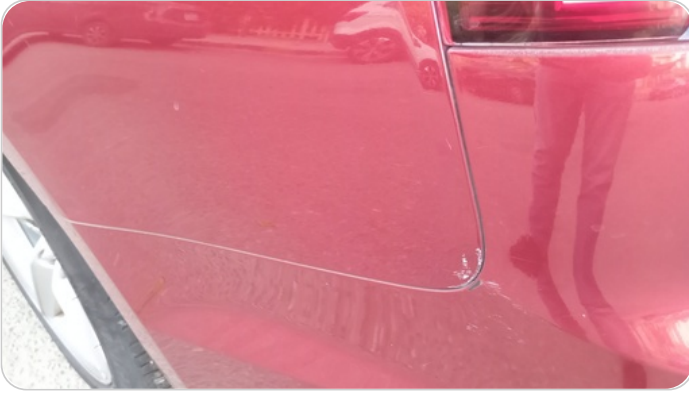
الرفرف الخلفي شمال : فبريكة (خرابيش)

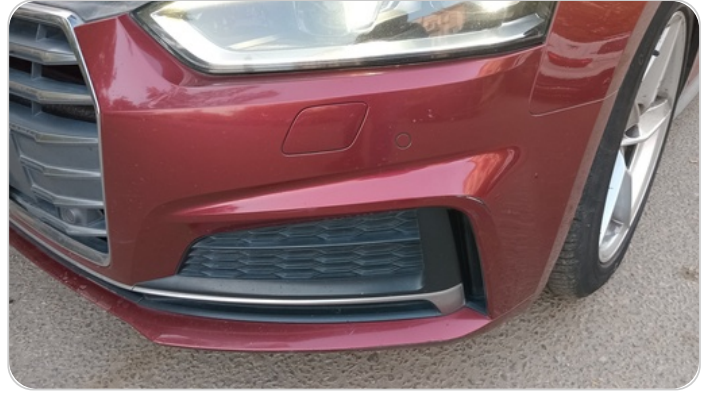
الاكصدام الأمامي : فبريكة (خرابيش)

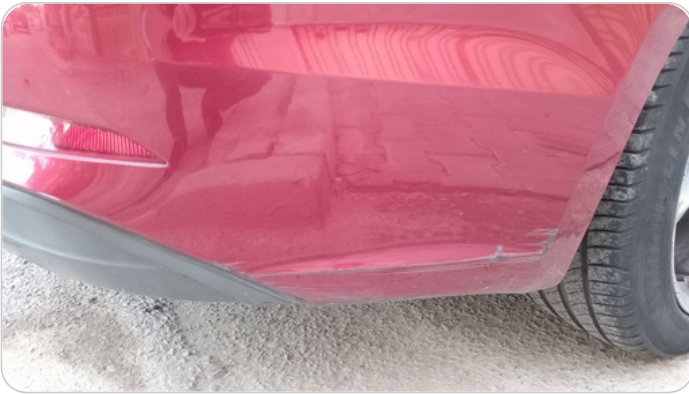
الاكصدام الخلفي : فبريكة (خرابيش)

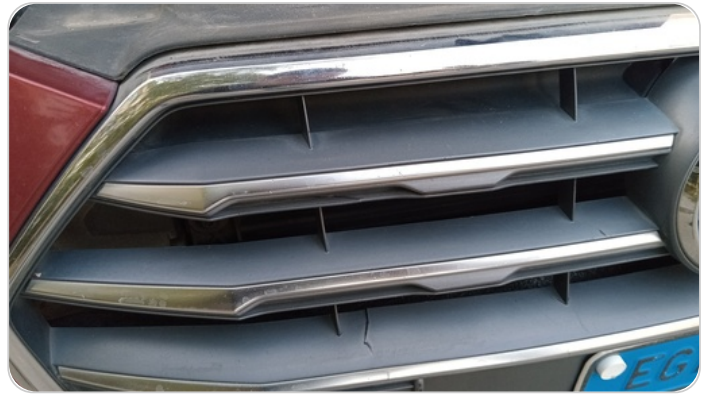
شبكة أمامية : شرخ / كسر

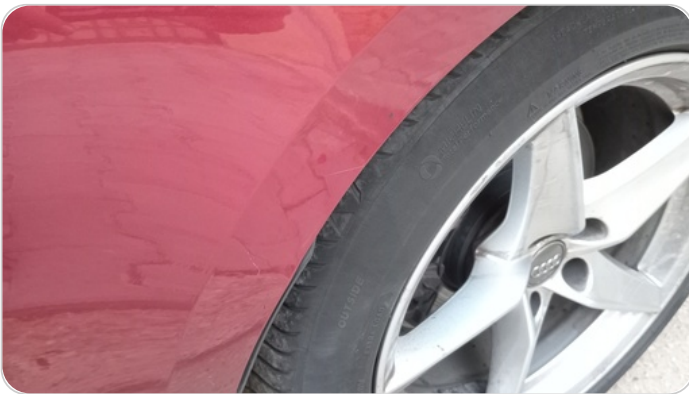
الرفرف الأمامي يمين : فبريكة (خرابيش)

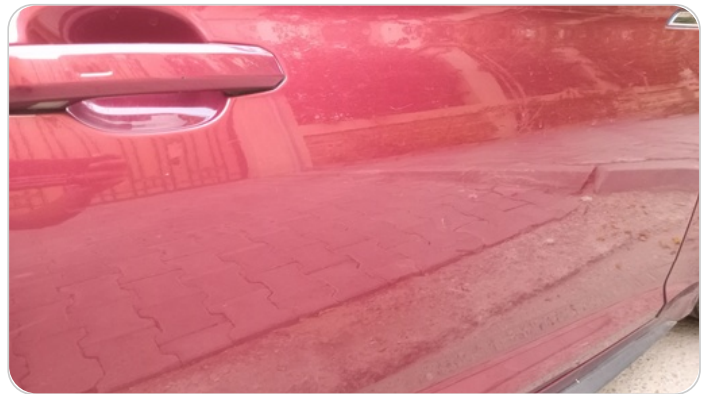
الباب الأمامي يمين : فبريكة (خرابيش)

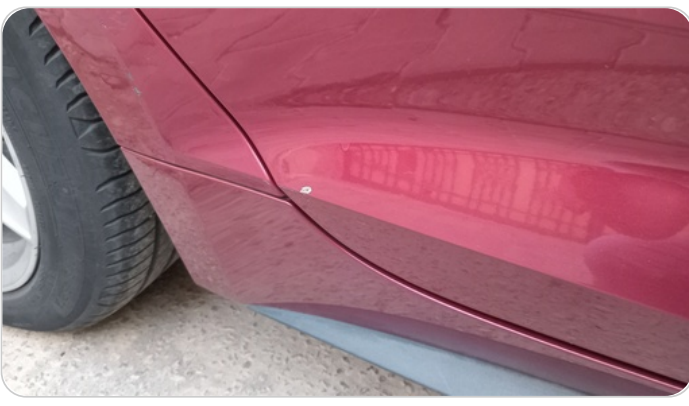
الباب الخلفي يمين : فبريكة (خرابيش)

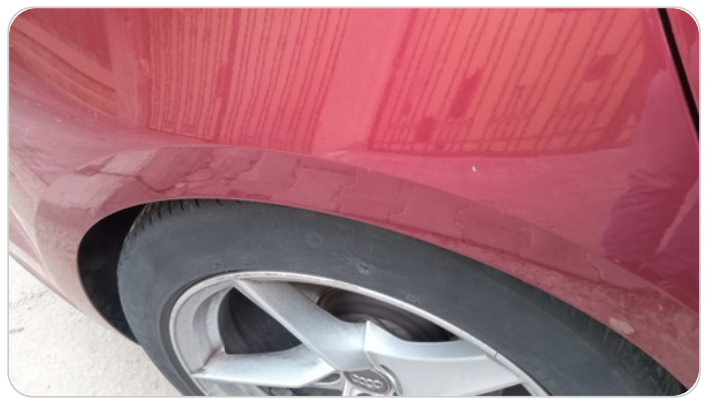
الرفرف الخلفي يمين : فبريكة (خرابيش)

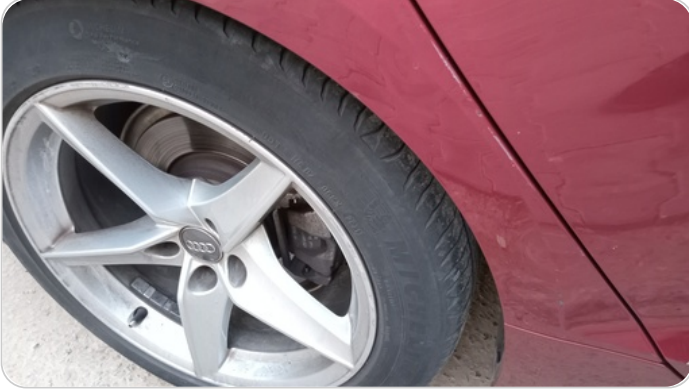
العتب السفلي يمين : فبريكة (خرابيش)

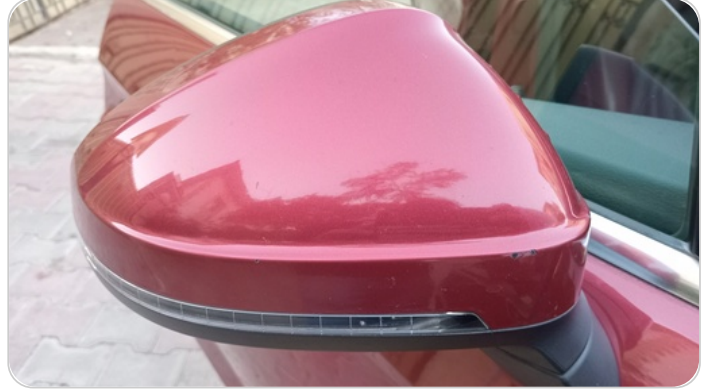
مراية الباب الأمامي يمين : فبريكة (خرابيش)

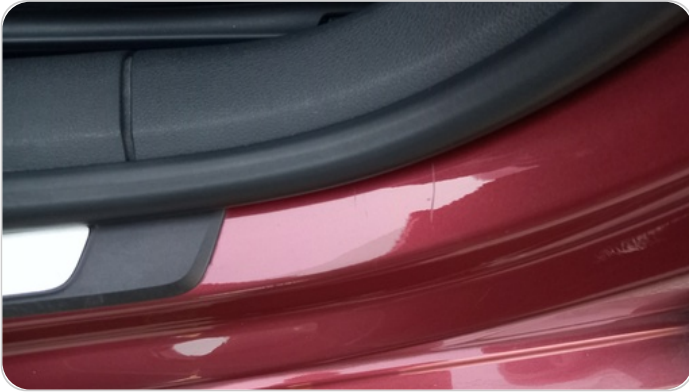
دواخل وقوائم باب الأمامي شمال : فبريكة (خرابيش)

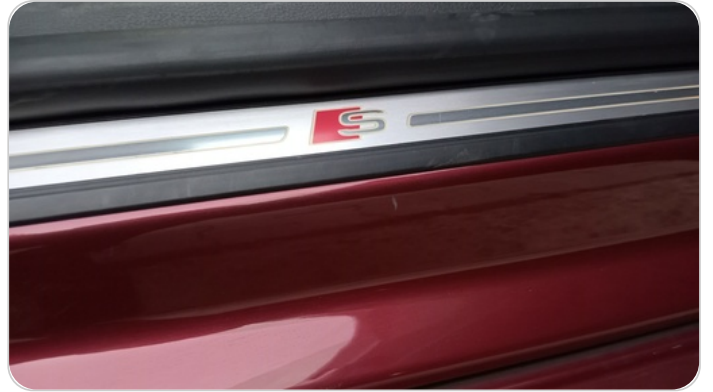
دواخل وقوائم باب أمامي يمين : فبريكة (خرابيش)

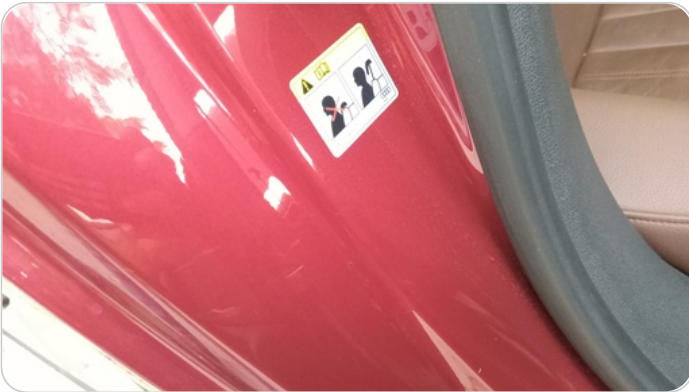
دواخل وقوائم باب خلفي يمين : فبريكة (خرابيش)

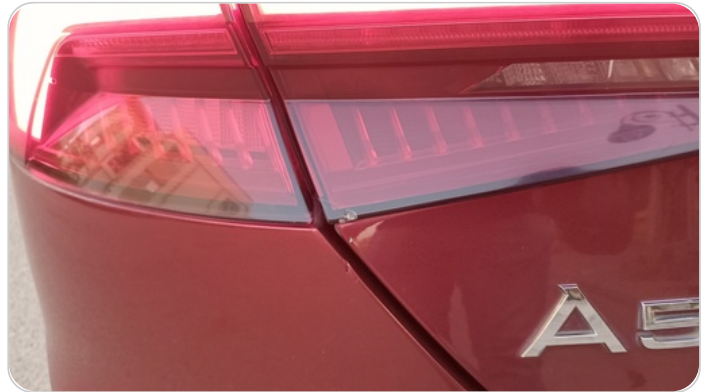
الكشاف الخلفي شمال : كسر بالباغة

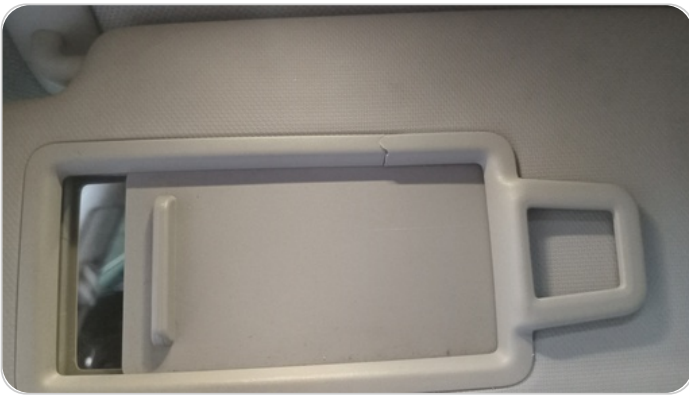
شماسات أمامية : تلف في الشمال

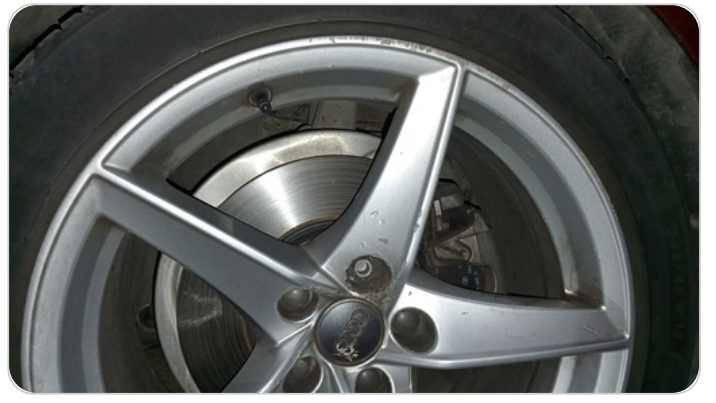
حالة الجنوط الأمامي : تجريحات بسيطة

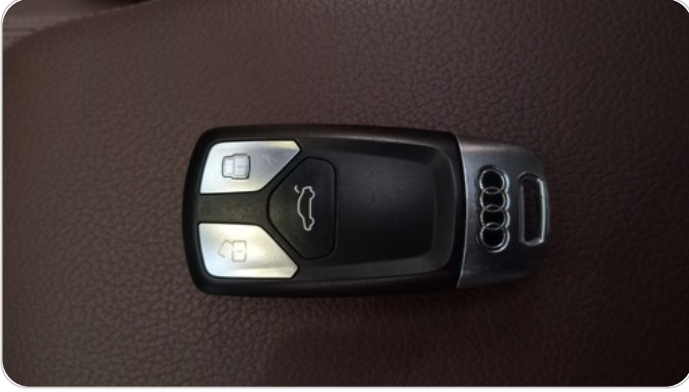
حالة الريموت / المفتاح : يعمل بكفاءة
