بيانات العميل والسيارة			
Seat Ibiza 2021 3rd Category			موديل السيارة
107967	قراءة العداد	أزرق	اللون
لا يوجد	حظر البيع	لا يوجد	توكيلات
مدينة نصر	المرور	2025-02-19	تاريخ انتهاء الرخصة

ملخص حالة السيارة			
● بحالة ممتازة	حالة الميكانيكا	● رش في بعض أجزاء السيارة	حالة البودي الخارجي
● بحالة ممتازة	حالة العفشة	● فبريكة بالكامل	حالة البودي الداخلي
● بحالة جيدة جدا	حالة الكهرباء	● لا يوجد ملاحظات	حالة الشاسية
● بحالة ممتازة	حالة التكييف	● بحاله مقبولة	حالة الجنوط والكاوتش
● بحالة جيدة جدا	حالة الصالون	● بحالة ممتازة	حالة الزجاج والكشافات

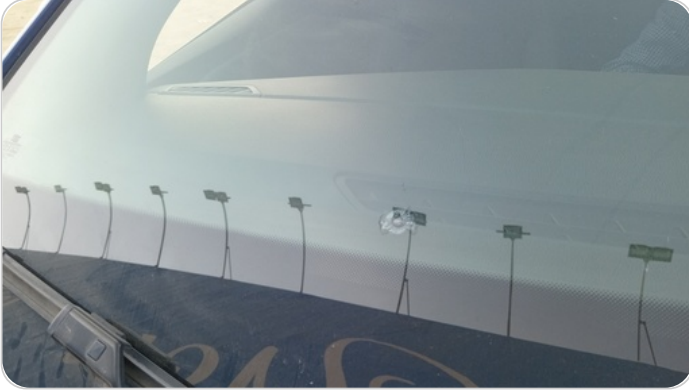
زجاج السيارة الأمامي : نقرة

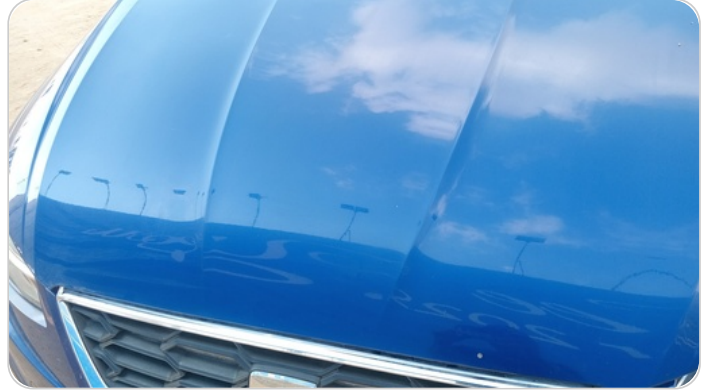
الكبوت : فبريكة (خرابيش)

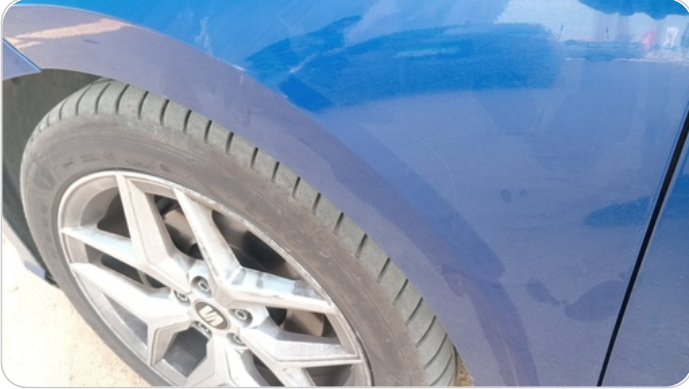
الرفرف الأمامي شمال : فبريكة (خرابيش)

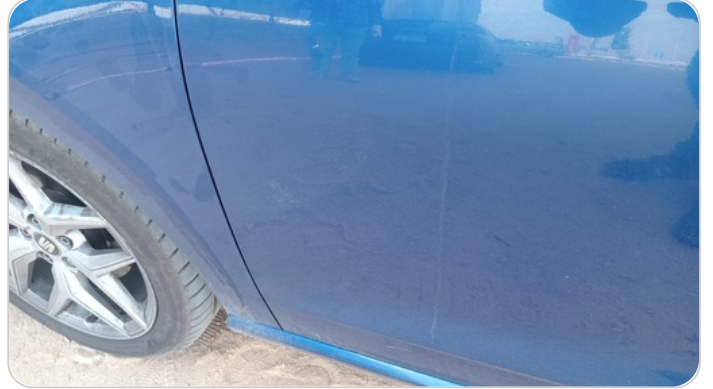
الباب الأمامي شمال : فبريكة (خرابيش)

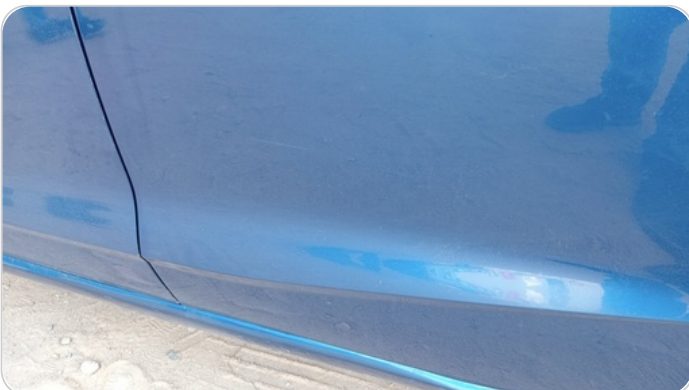
الباب الخلفي شمال : فبريكة (خرابيش)

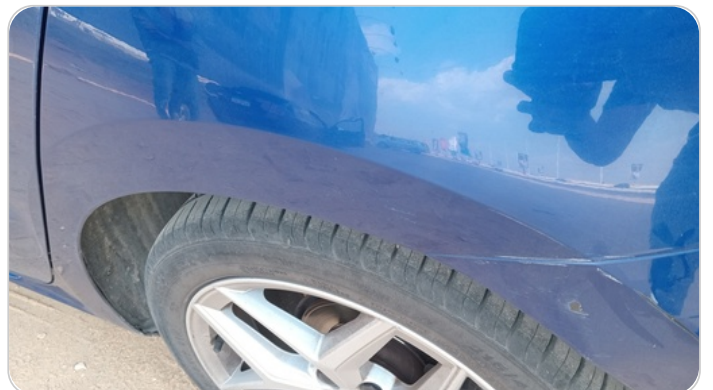
الرفرف الخلفي شمال : فبريكة (خرابيش)

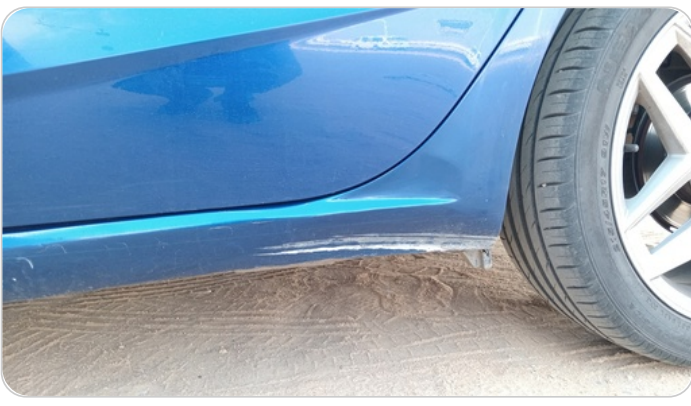
العتب السفلي شمال : رش مع معجون (خبطات)

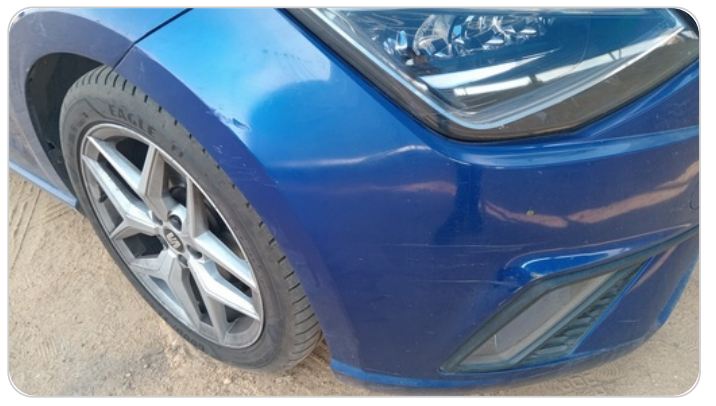
الاكصدام الأمامي : رش بدون معجون (خرابيش)

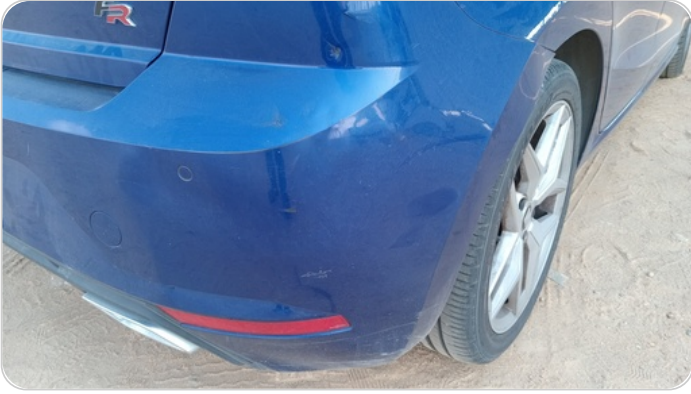
الاكصدام الخلفي : فبريكة (خرابيش)

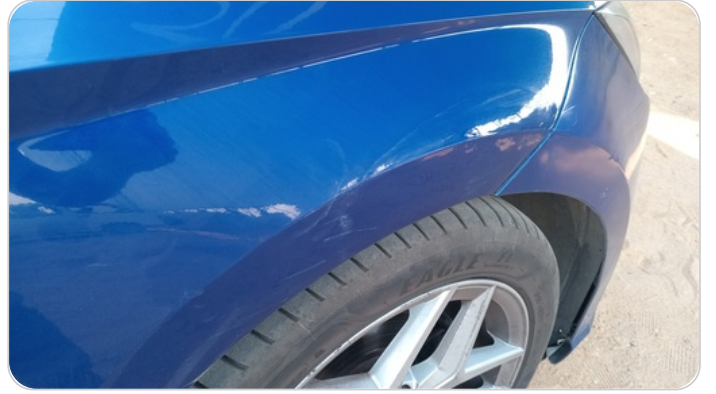
الرفرف الأمامي يمين : فبريكة (سمكره على البارد)

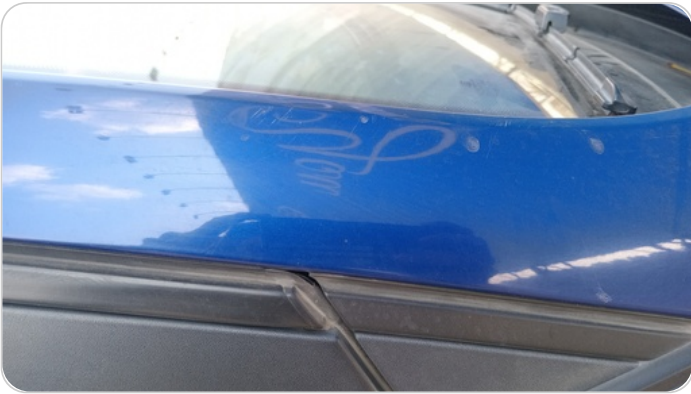
قائم خارجي أمامي يمين : فبريكة (خرابيش)

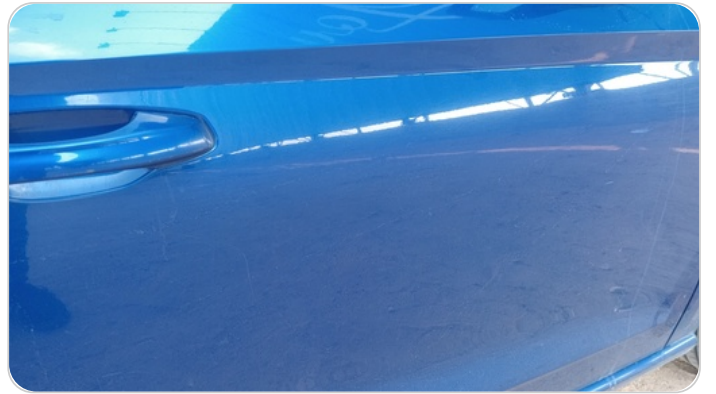
الباب الأمامي يمين : فبريكة (خرابيش)

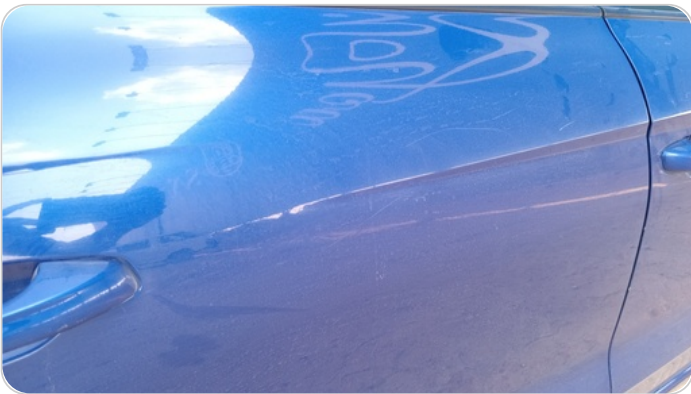
الباب الخلفي يمين : فبريكة (خرابيش)

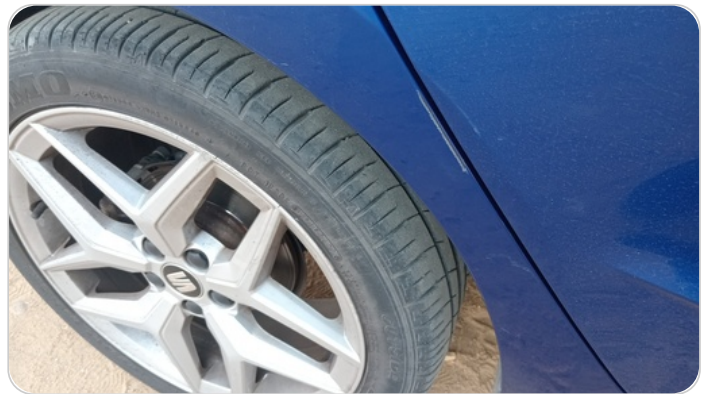
الرفرف الخلفي يمين : فبريكة (خرابيش)

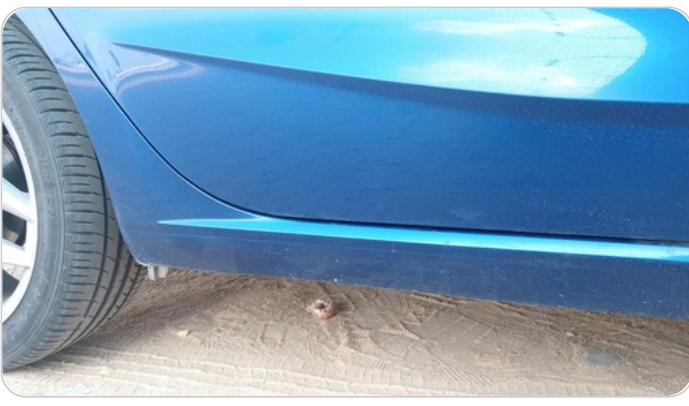
العتب السفلي يمين : رش مع معجون (خرابيش)

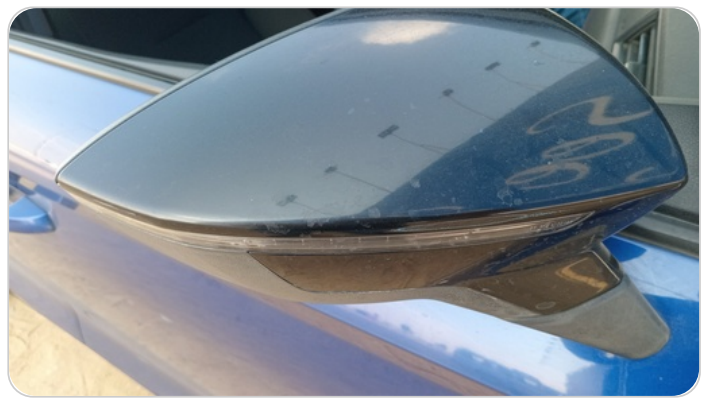
مراية الباب الأمامي يمين : فبريكة (خرابيش)

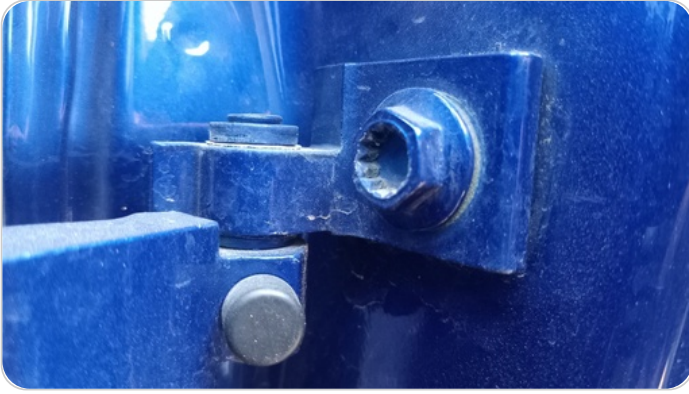
مفصلات ومسامير الباب الأمامي يمين : آثار فك وتركيب

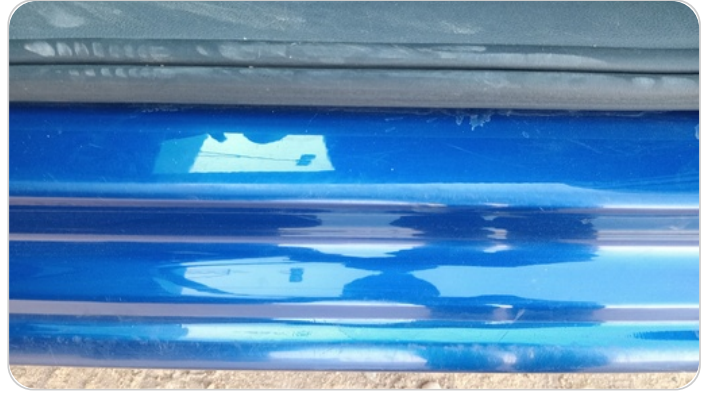
دواخل وقوائم باب الأمامي شمال : فبريكة (خرابيش)

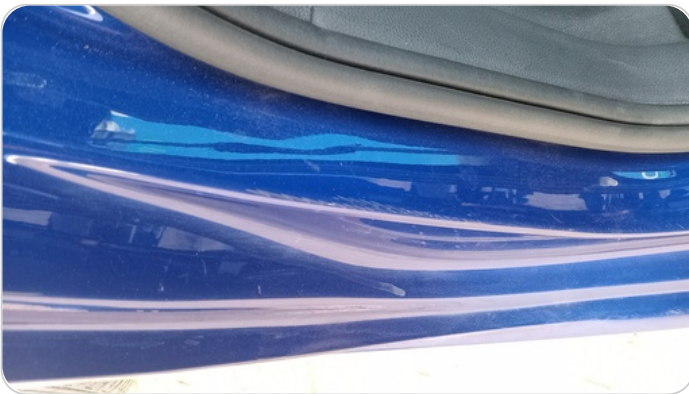
دواخل وقوائم باب خلفي يمين : فبريكة (خرابيش)
