بيانات العميل والسيارة			
Jeep Cherokee 2011 3rd Category			موديل السيارة
188730	قراءة العداد	أسود	اللون
لا يوجد	حظر البيع	لا يوجد	توكيلات
المعادي	المرور	2026-04-27	تاريخ انتهاء الرخصة

ملخص حالة السيارة			
● بحالة جيدة جدا	حالة الميكانيكا	● رش في بعض أجزاء السيارة	حالة البودي الخارجي
● بحالة ممتازة	حالة العفشة	● فبريكة بالكامل	حالة البودي الداخلي
● بحالة جيدة	حالة الكهرباء	● لا يوجد ملاحظات	حالة الشاسية
● بحالة ممتازة	حالة التكييف	● بحالة جيدة	حالة الجنوط والكاوتش
● بحاله ضعيفة	حالة الصالون	● بحالة جيدة جدا	حالة الزجاج والكشافات

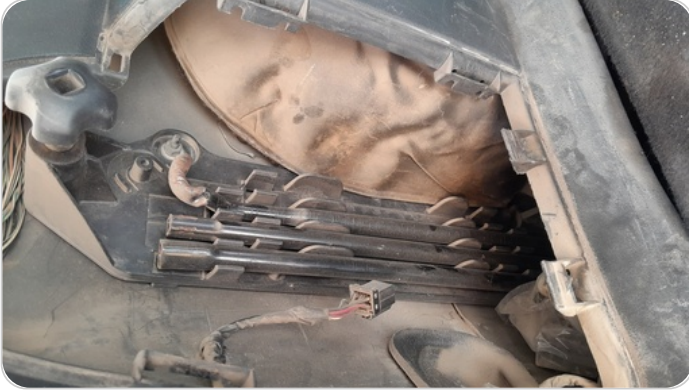
العدة وأدوات الأمان : لا يوجد كوريك

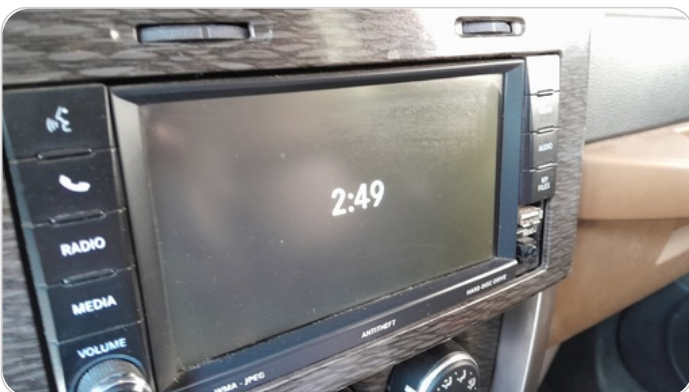
الكاسيت / الراديو / الشاشة : يوجد كسر

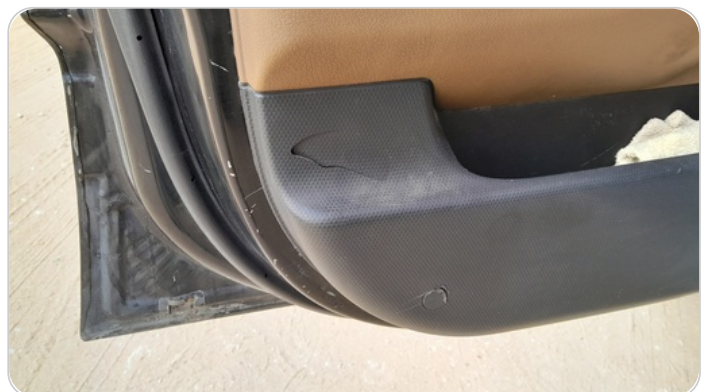
فرش الباب الأمامي شمال : قطع/كسر/شرح/تلف

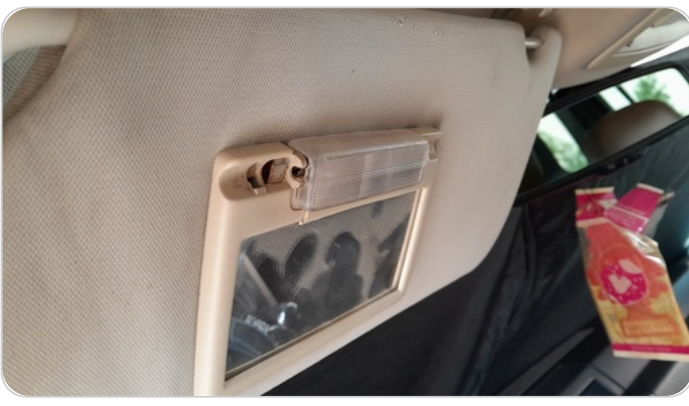
شماسات أمامية : تلف الشماسيتين الاماميه

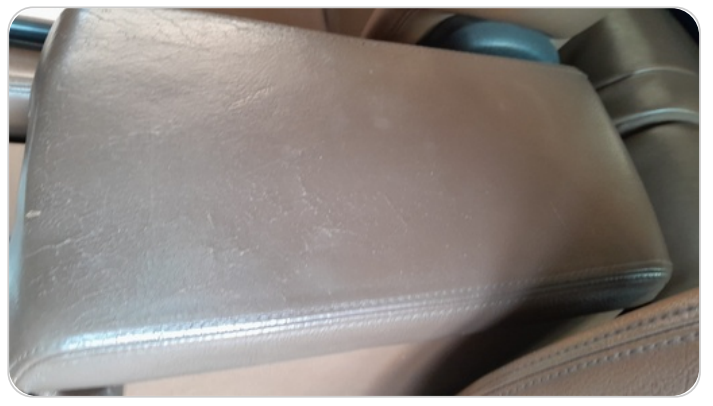
الكونسول الوسط : قطع /كسر/ شرخ /تلف

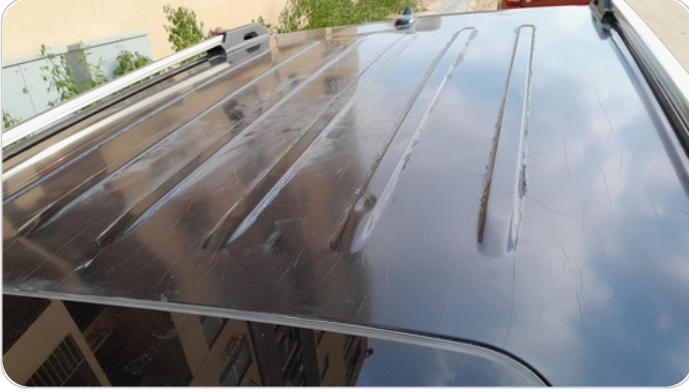
السقف : فبريكة (الدهان متاكل)

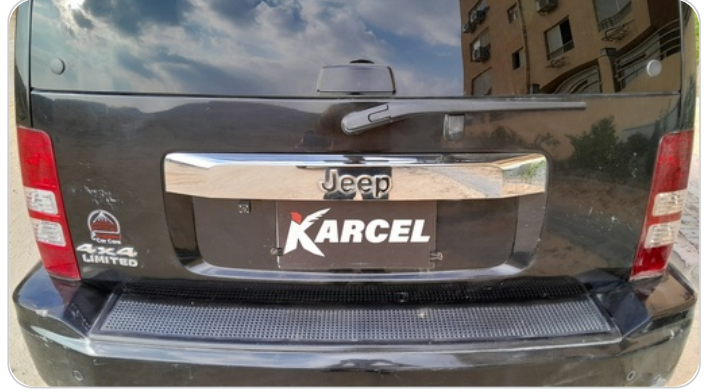
باب الشنطة : فبريكة (خرابيش)

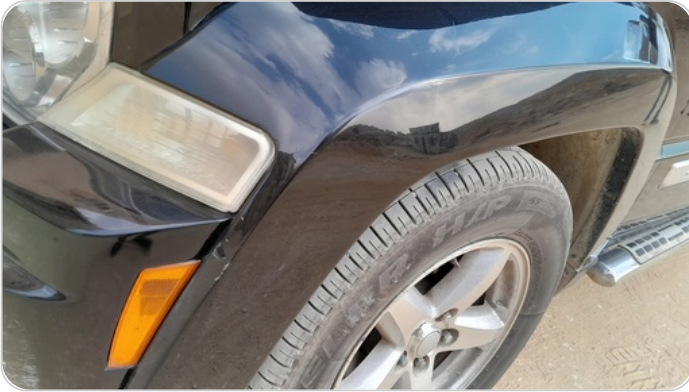
الرفرف الأمامي شمال : فبريكة (خرابيش)

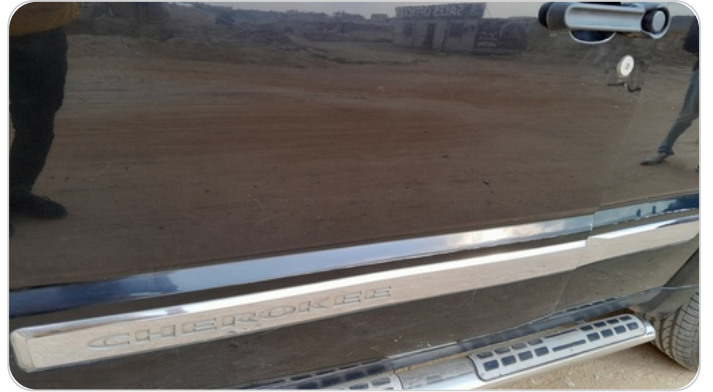
الباب الأمامي شمال : رش مع معجون (خرابيش)

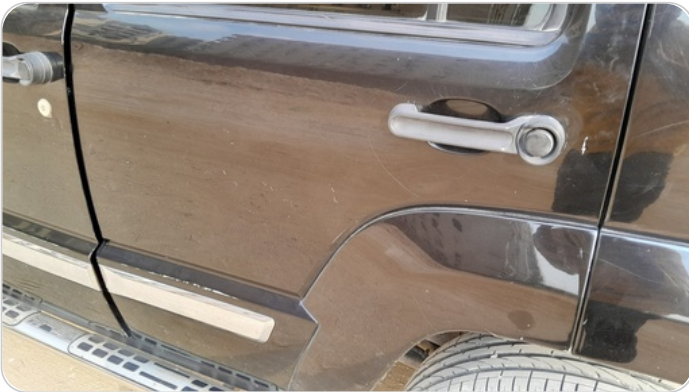
الباب الخلفي شمال : رش مع معجون (خرابيش)

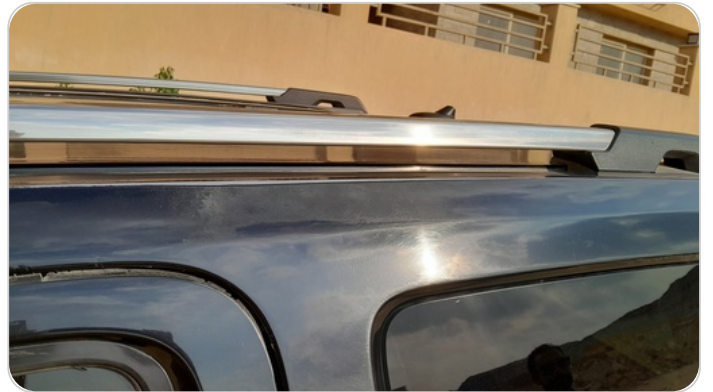
قائم خارجي خلفي شمال : فبريكة (الدهان متاكل)

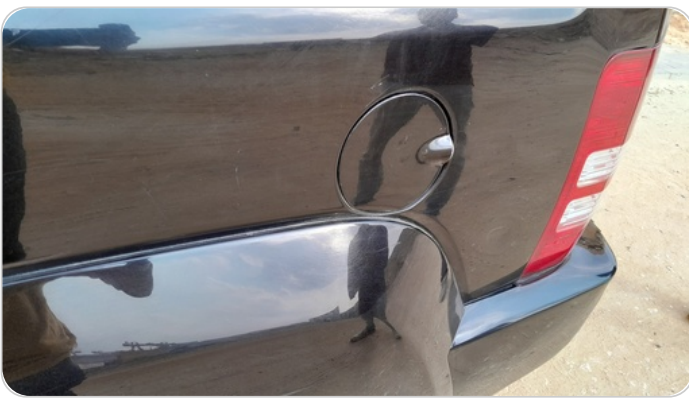
الرفرف الخلفي شمال : فبريكة (خرايبش)

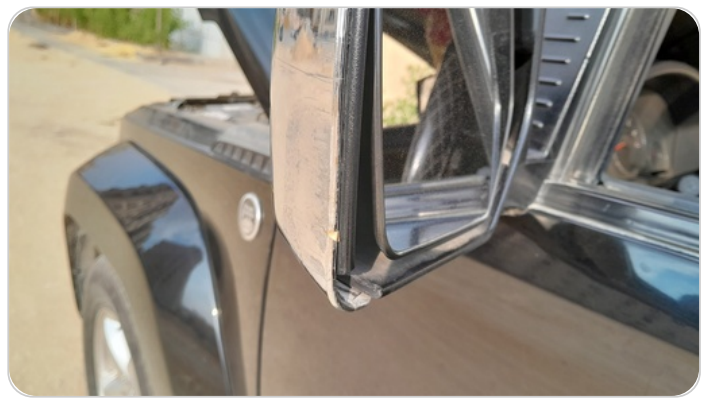
مراية الباب الأمامي شمال : كسر في الغطاء

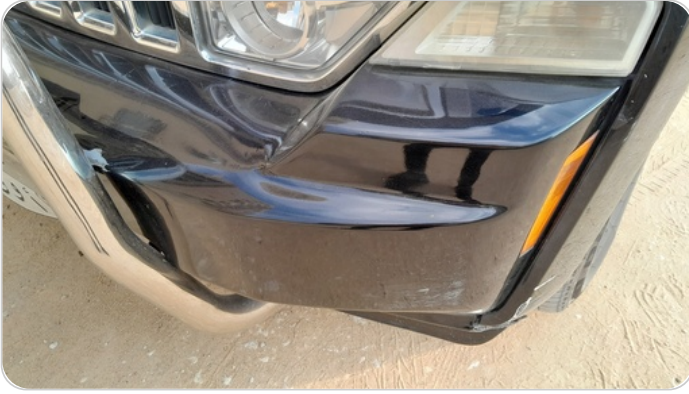
الاكصدام الأمامي : رش مع معجون (خبطات)

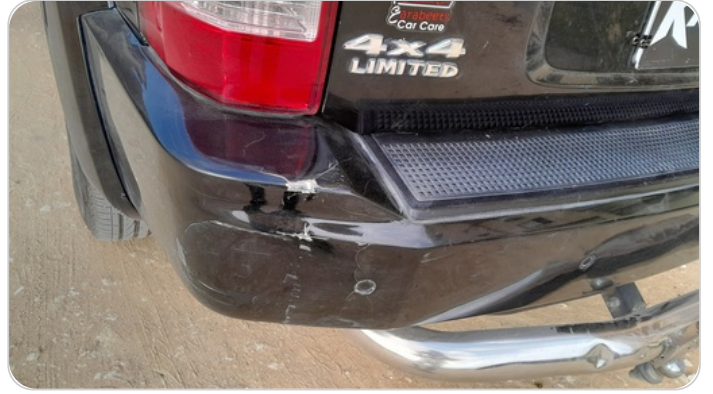
الاكصدام الخلفي : رش مع معجون (خبطات)

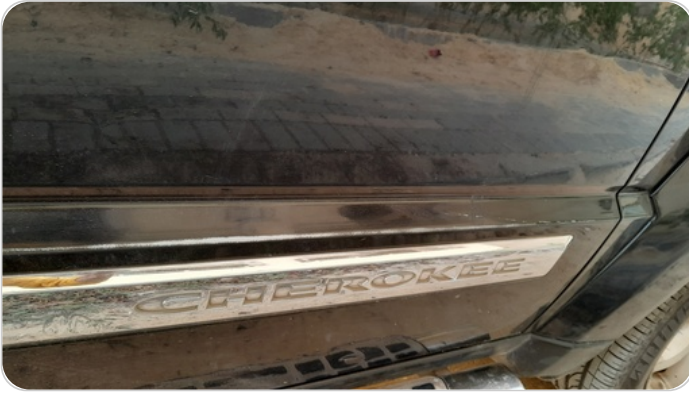
الباب الأمامي يمين : فبريكة (خرايبش)

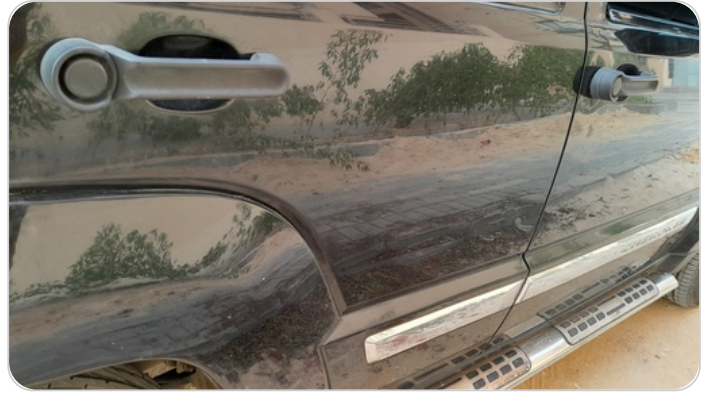
الباب الخلفي يمين : فبريكة (خرايبش)

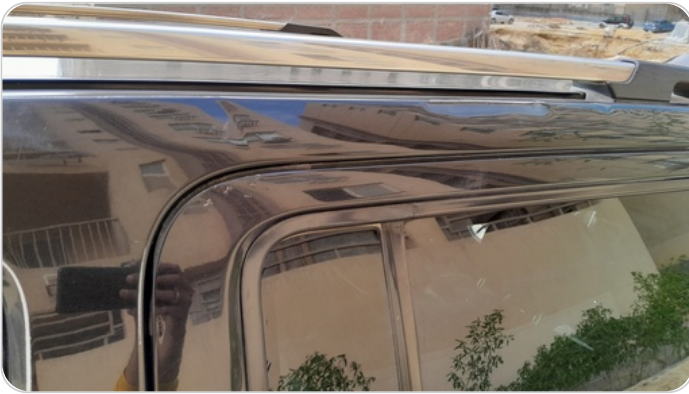
قائم خارجي خلفي يمين : فبريكة (الدهان متآكل)

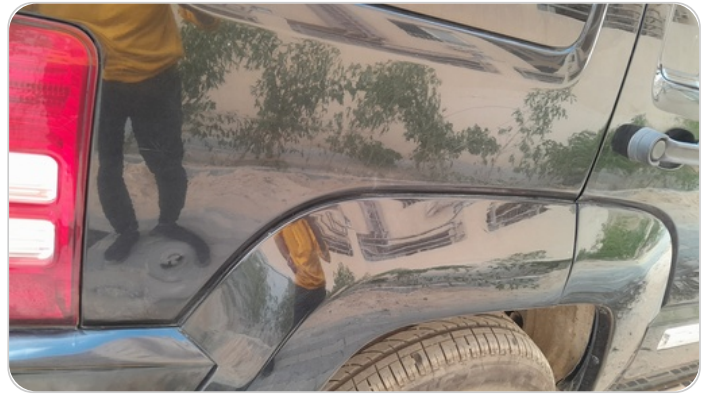
الرفرف الخلفي يمين : فبريكة (خرايبش)

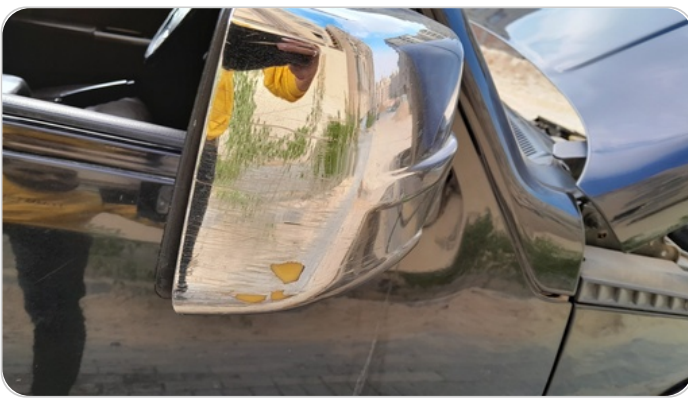
مراية الباب الأمامي يمين : كسر في الغطاء

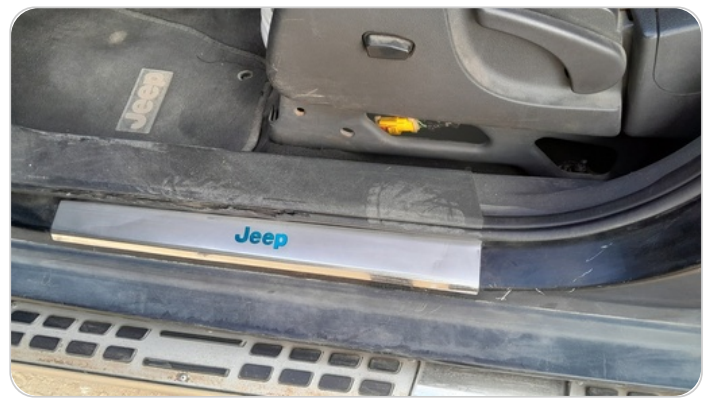
دواخل وقوائم باب الأمامي شمال : فبريكة (خرايبش)

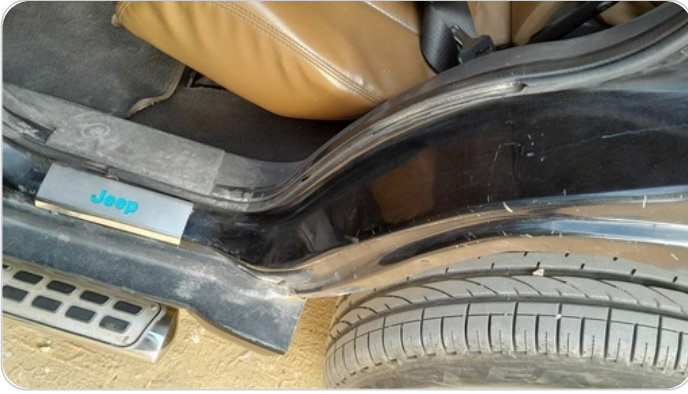
دواخل وقوائم باب الخلفي شمال : فبريكة (خرايبش)

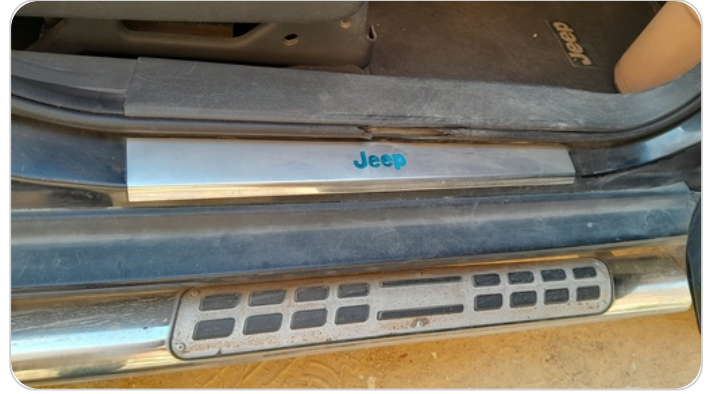
دواخل وقوائم باب أمامي يمين : فبريكة (خرايبش)

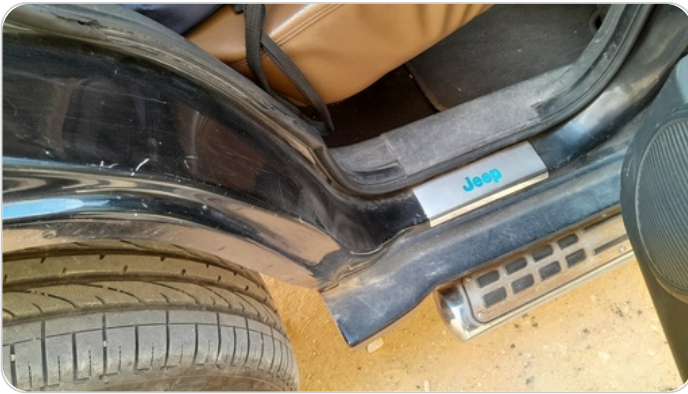
دواخل وقوائم باب خلفي يمين : فبريكة (خرايبش)

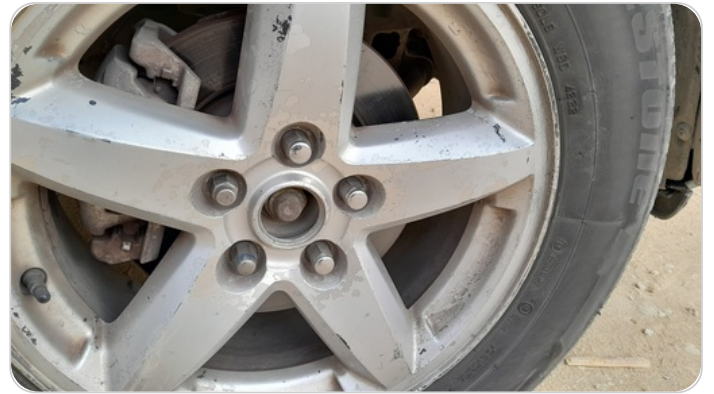
حالة الجنوط الأمامي : تجريحات بسيطة

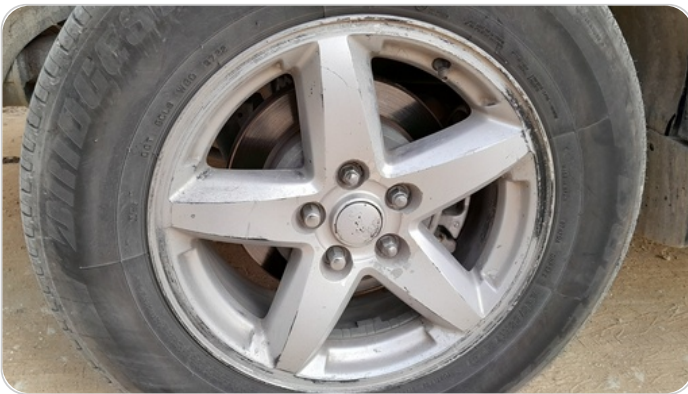
حالة الجنوط الخلفي : تجريحات بسيطه

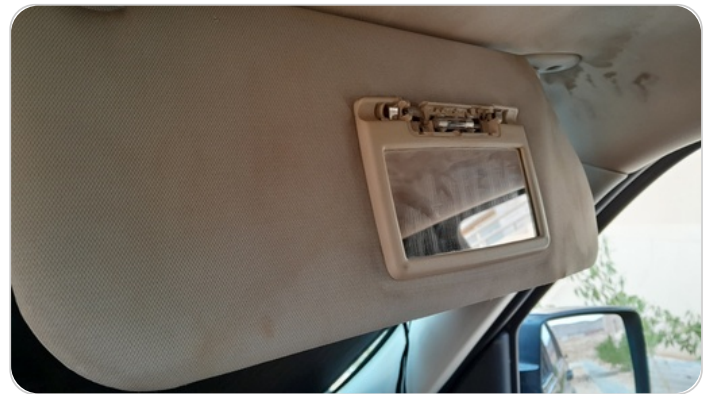
الشماسات الامامية : تلف الشماستين الاماميه

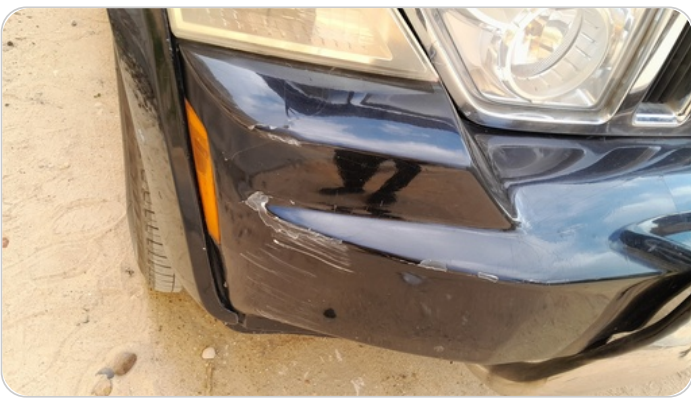
اكصدام امامي : رش مع معجون (خبطات)

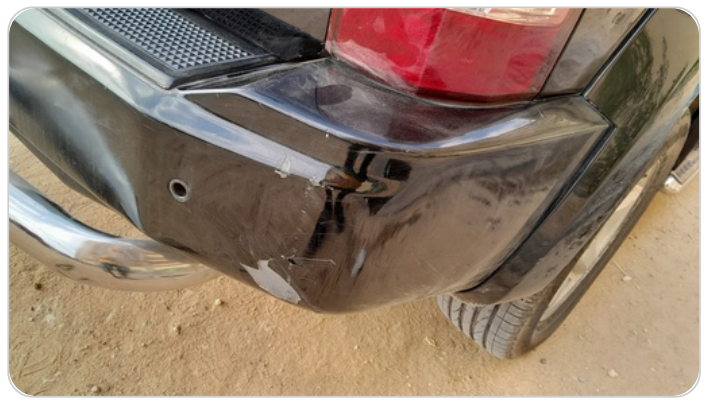
اكصدام خلفي : رش مع معجون (خبطات)

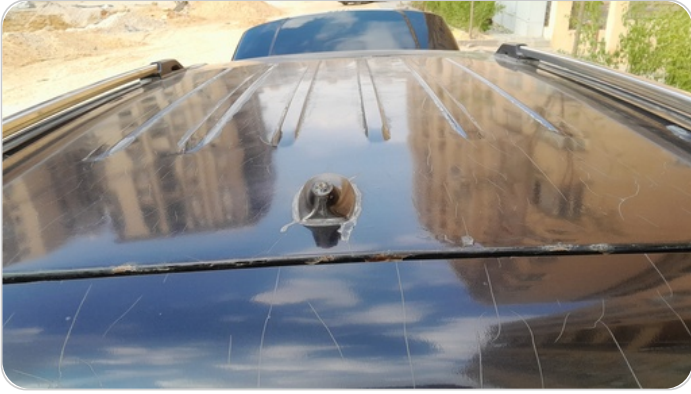
السقف : فبريكة (الدهان متاكل)

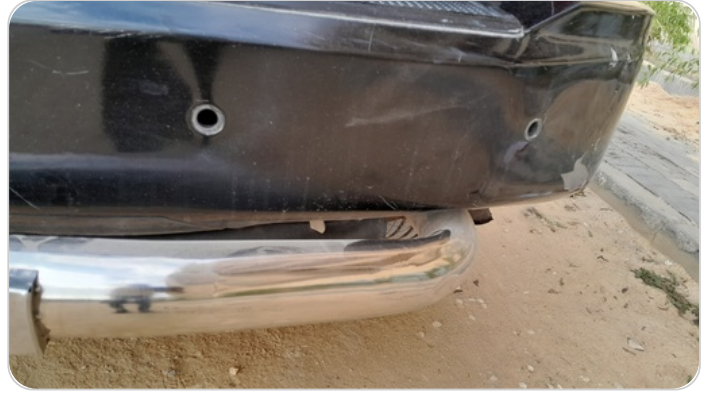
حساسات ركن خلفية : فقد في احد الحساسات

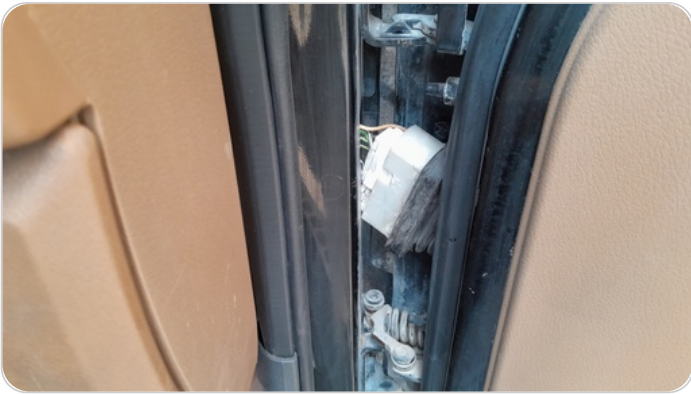
فيش الباب الامامي يمين : غير مثبتة

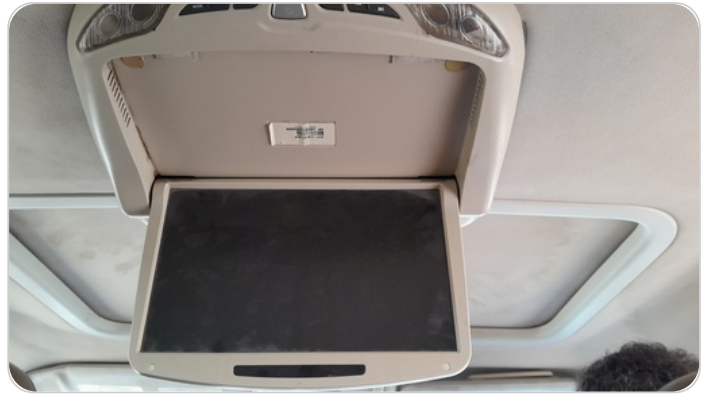
تم تركيب شاشة صالون : لاتعمل

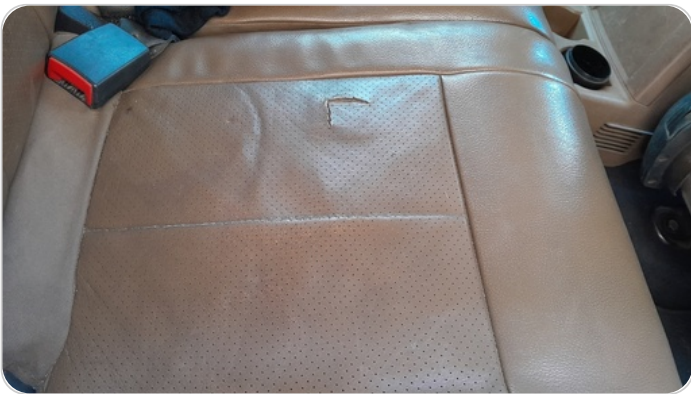
فرش كنبه خلفي : قطع /كسر /شرخ /تلف
