بيانات العميل والسيارة			
BMW X1 2014 1st Category			موديل السيارة
155227	قراءة العداد	فيرانى	اللون
لا يوجد	حظر البيع	لا يوجد	توكيلات
مصر الجديدة	المرور	2026-01-11	تاريخ انتهاء الرخصة

ملخص حالة السيارة			
● بحالة جيدة جدا	حالة الميكانيكا	● فبريكة (يوجد ملاحظات)	حالة البودي الخارجي
● بحالة ممتازة	حالة العفشة	● فبريكة بالكامل	حالة البودي الداخلى
● بحالة جيدة	حالة الكهرباء	● لا يوجد ملاحظات	حالة الشاسية
● بحالة ممتازة	حالة التكييف	● بحاله مقبولة	حالة الجنوط والكاوتش
● بحالة جيدة	حالة الصالون	● بحالة جيدة جدا	حالة الزجاج والكشافات

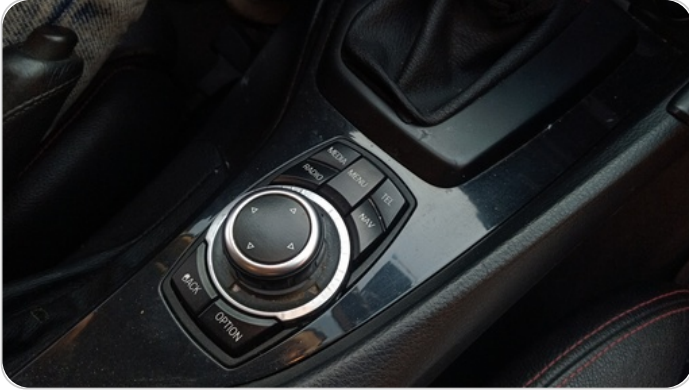
الكونسول الوسط : قطع /كسر / شرخ /تلف

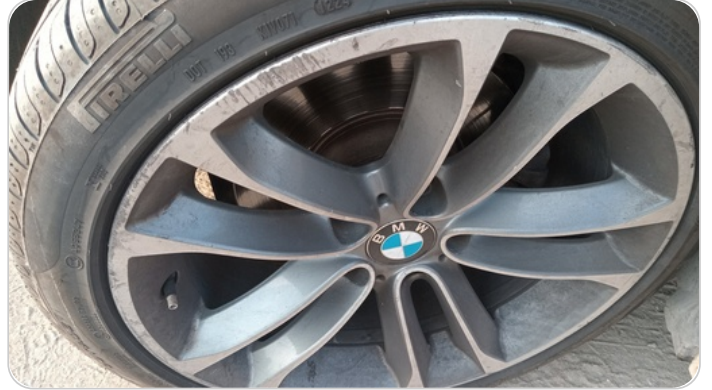
الجنوط والكاوتش			
حالة الجنوط الأمامية	● تجريحات بسيطة	حالة الكاوتش الأمامي	● بحالة جيدة
حالة الجنوط الخلفي	● تجريحات بسيطه	حالة الكاوتش الخلفي	● تاريخ الإنتاج أكثر من 3 سنوات
حالة جنط الاستبن	لا يوجد	حالة الكاوتش الاستبن	لا يوجد
نوع الكاوتش	رن فلات		
ملاحظات الجنوط و الكاوتش

حالة الجنوط الأمامي : تجريحات بسيطة

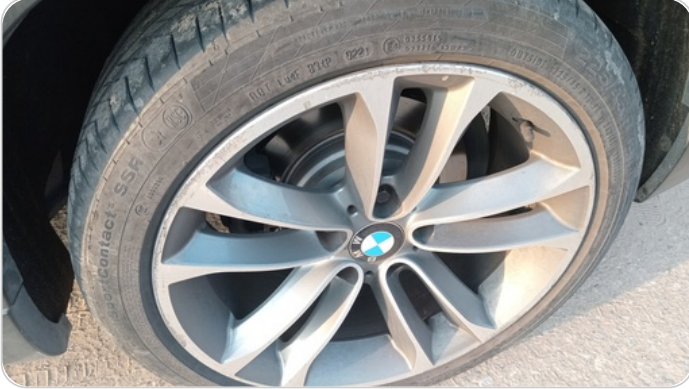
حالة الجنوط الخلفي : تجريحات بسيطه

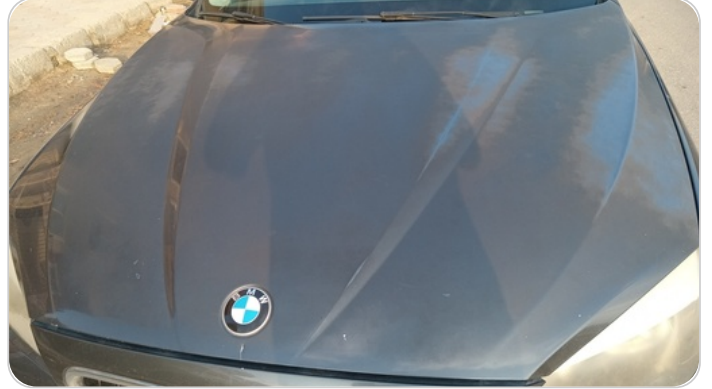
الكبوت : فبريكة (الدهان متاكل)

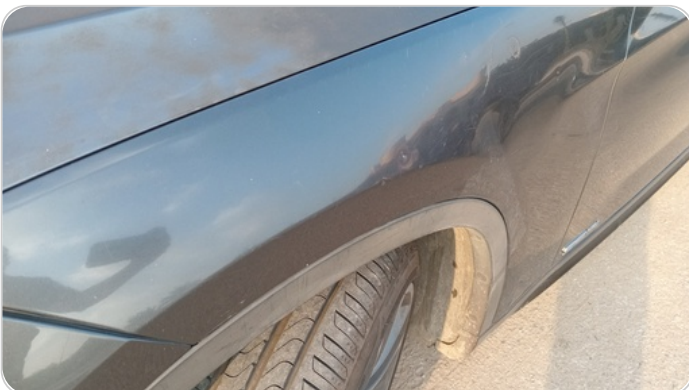
الرفرف الأمامي شمال : فبريكة (خرايش - خبطات)

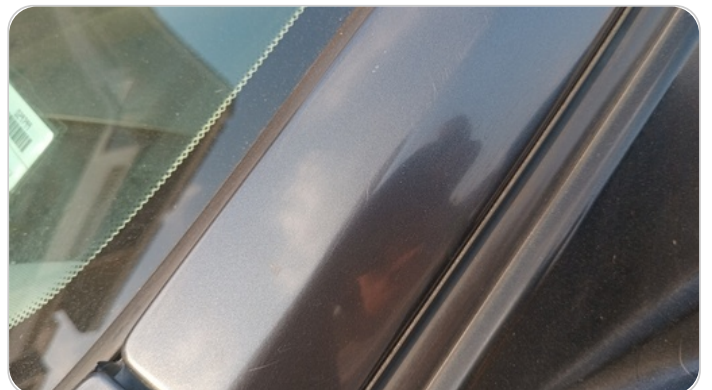
قائم خارجي أمامي شمال : فبريكة (خرايش)

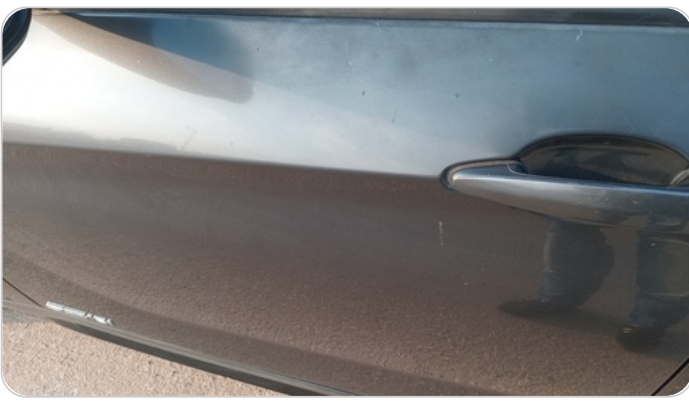
الباب الأمامي شمال : فبريكة (الدهان متآكل)

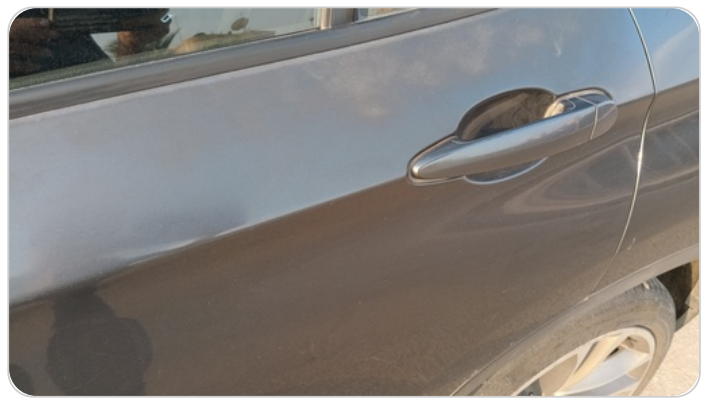
الباب الخلفي شمال : فبريكة (الدهان متآكل)

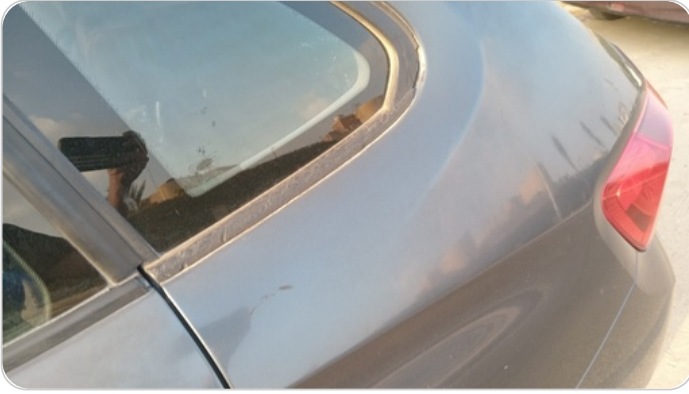
قائم خارجي خلفي شمال : فبريكة (الدهان متآكل)

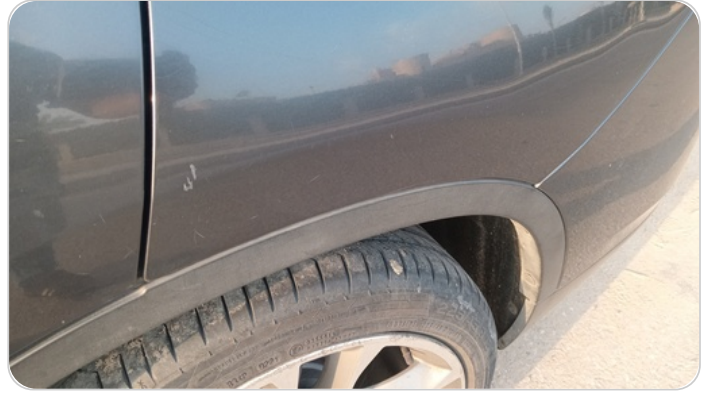
الرفرف الخلفي شمال : فبريكة (خرابيش)

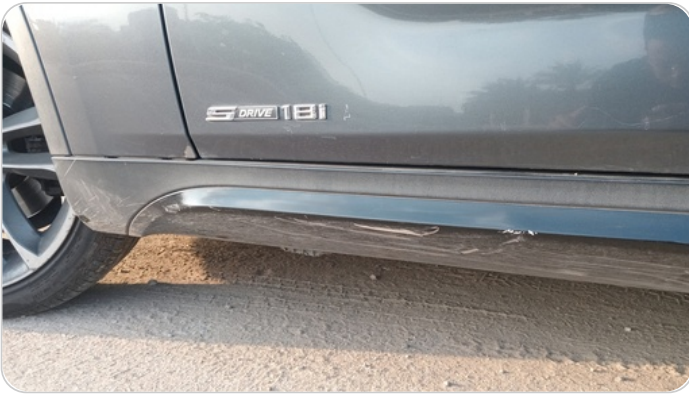
العتب السفلي شمال : فبريكة (خرابيش - خبطات)

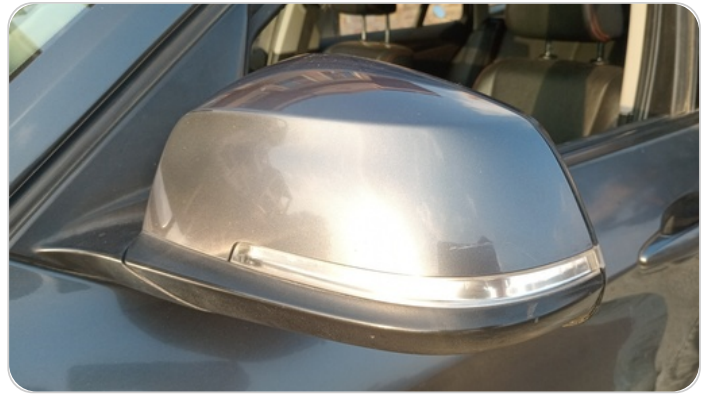
مراية الباب الأمامي شمال : فبريكة (خرابيش)

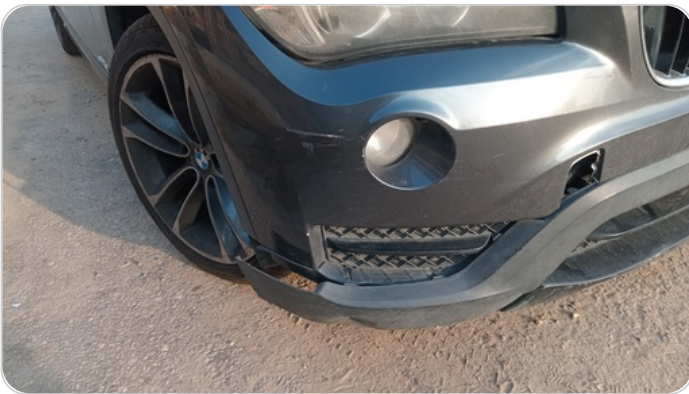
الكصدام الأمامي : فبريكة (كس)

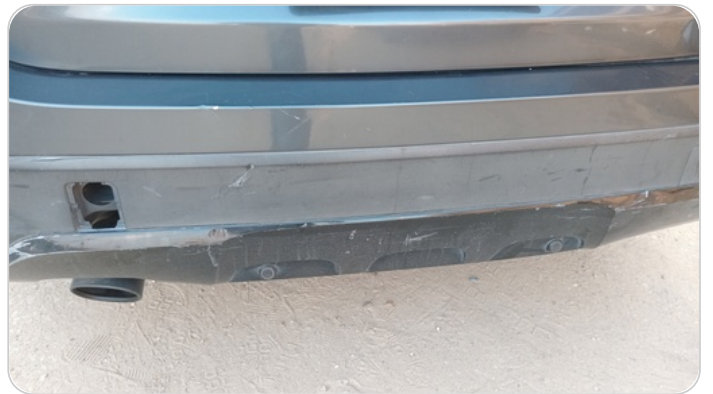
الكصدام الخلفي : فبريكة (خرابيش)

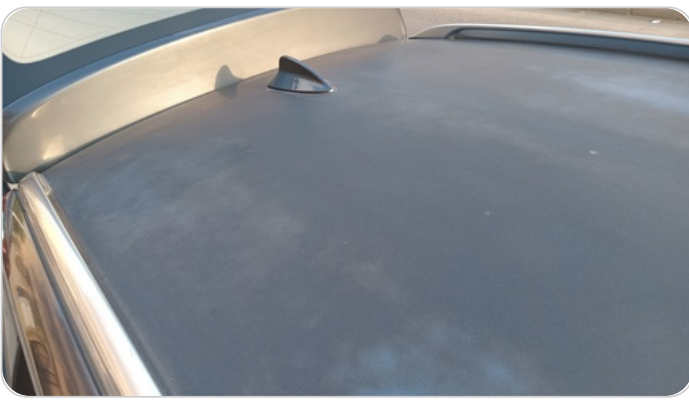
السقف : فبريكة (الدهان متاكل)

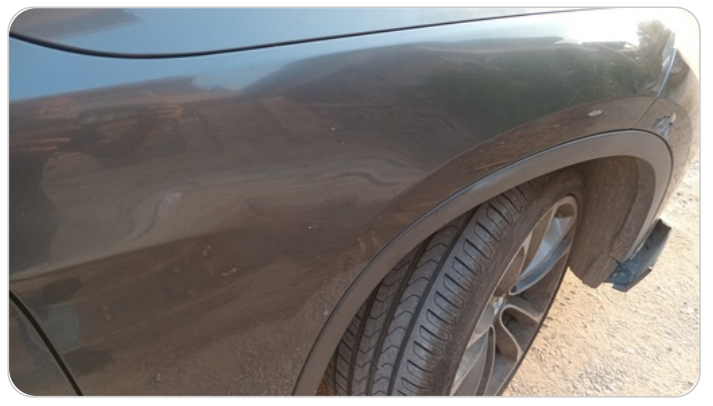
الرفر الأمامي يمين : فبريكة (خرابيش - خبطات)

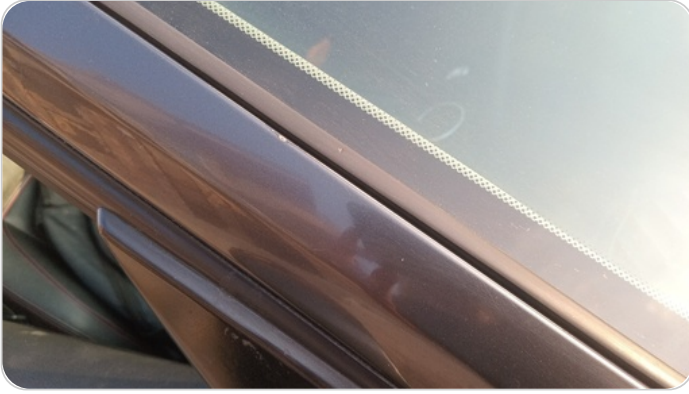
قائم خارجي أمامي يمين : فبريكة (خرابيش)

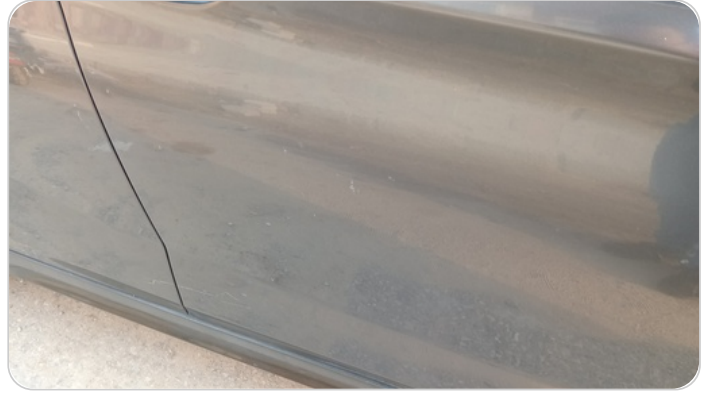
الباب الأمامي يمين : فبريكة (خرابيش)

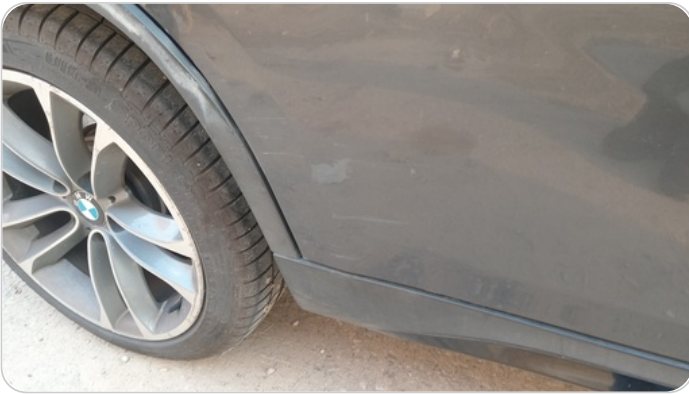
الباب الخلفي يمين : فبريكة (خرابيش)

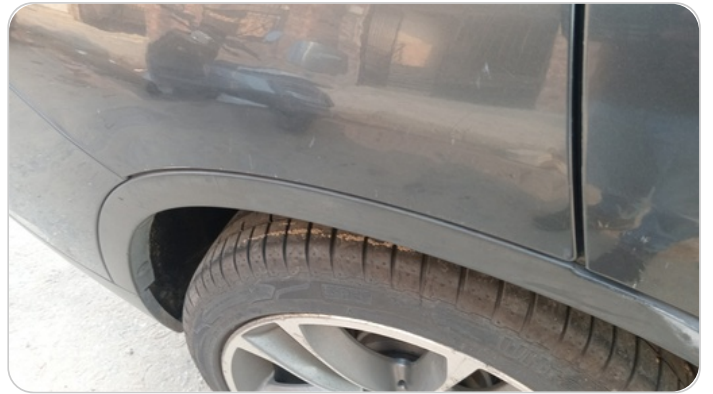
الرفر الخلفي يمين : فبريكة (خرابيش)

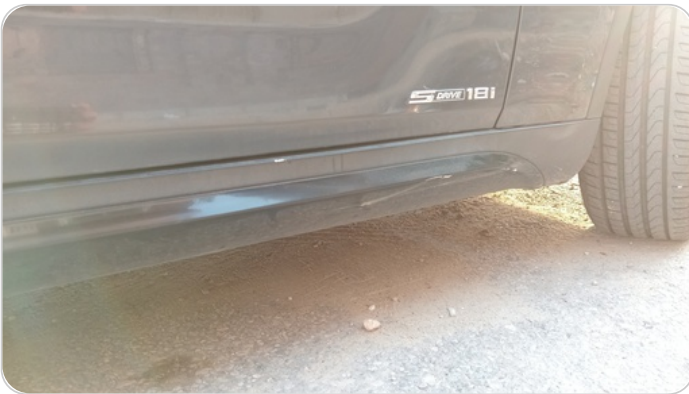
العتب السفلي يمين : فبريكة (خرابيش)

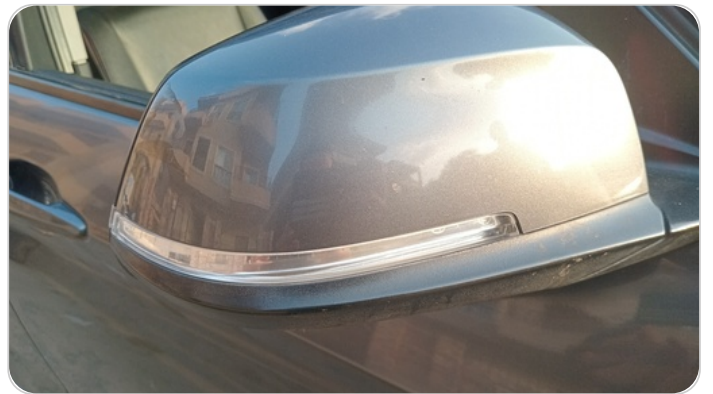
مراية الباب الأمامي يمين : فبريكة (خرابيش)

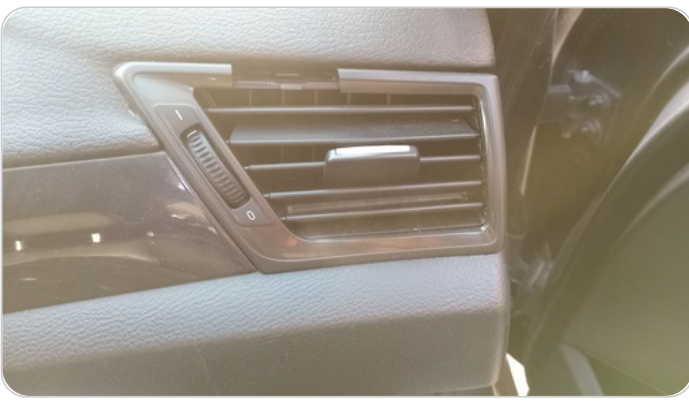
هوايات التكييف : كسر (هواية واحدة)

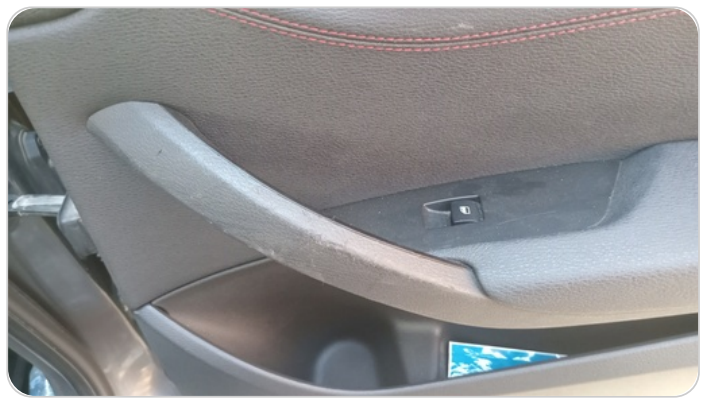
فرش الباب الخلفي يمين : قطع /كسر/شرخ /تلف

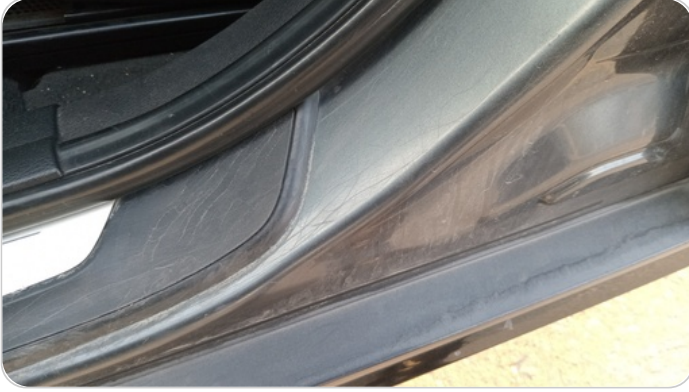
دواخل وقوائم باب الأمامي شمال : فبريكة (خرابيش)

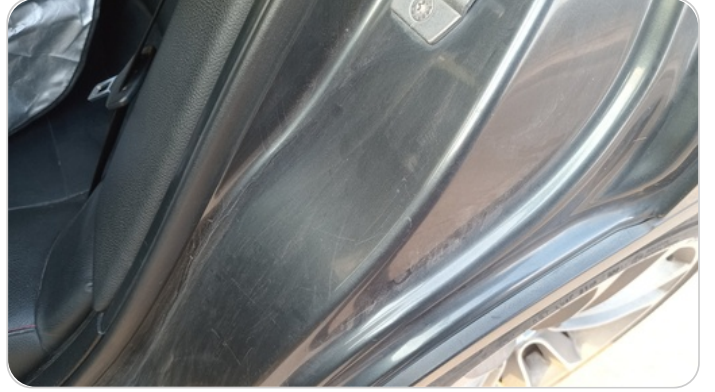
دواخل وقوائم باب الخلفي شمال : فبريكة (خرابيش)

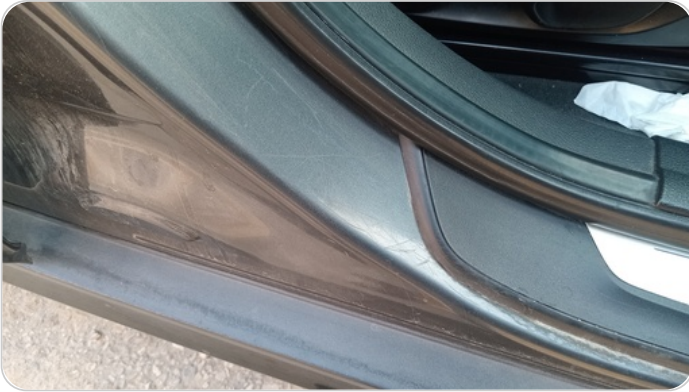
دواخل وقوائم باب أمامي يمين : فبريكة (خرابيش)

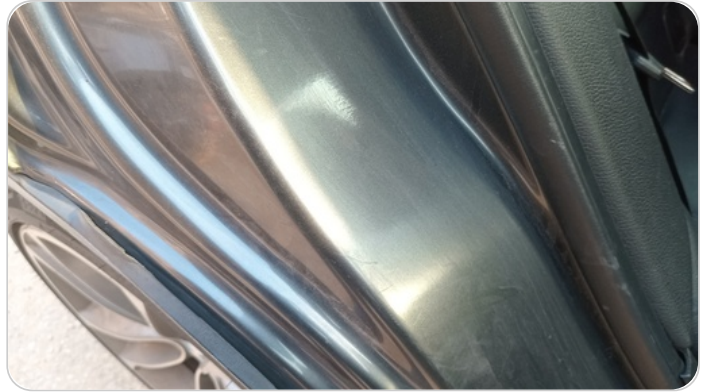
دواخل وقوائم باب خلفي يمين : فبريكة (خرابيش)
