بيانات العميل والسيارة			
Skoda Kamiq 2022 2nd Category			موديل السيارة
49410	قراءة العداد	أسود	اللون
لا يوجد	حظر البيع	لا يوجد	توكيلات
النزهة	المرور	2025-02-23	تاريخ انتهاء الرخصة

ملخص حالة السيارة			
● بحالة ممتازة	حالة الميكانيكا	● رش في بعض أجزاء السيارة	حالة البودي الخارجي
● بحالة ممتازة	حالة العفشة	● فبريكة بالكامل	حالة البودي الداخلي
● بحالة جيدة جدا	حالة الكهرباء	● لا يوجد ملاحظات	حالة الشاسية
● بحالة ممتازة	حالة التكييف	● بحاله مقبولة	حالة الجنوط والكاوتش
● بحالة جيدة جدا	حالة الصالون	● بحالة جيدة جدا	حالة الزجاج والكشافات

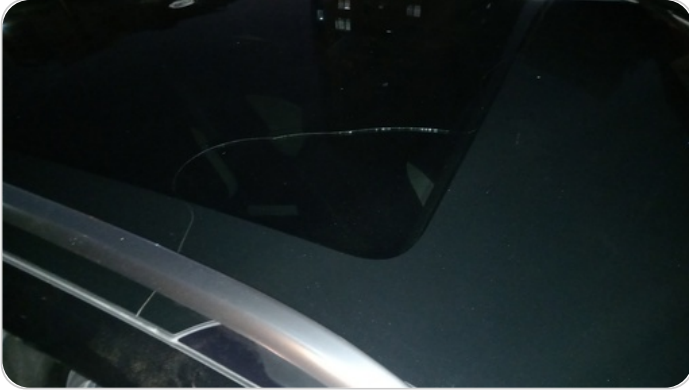
زجاج البانوراما : شروخ أو كسور

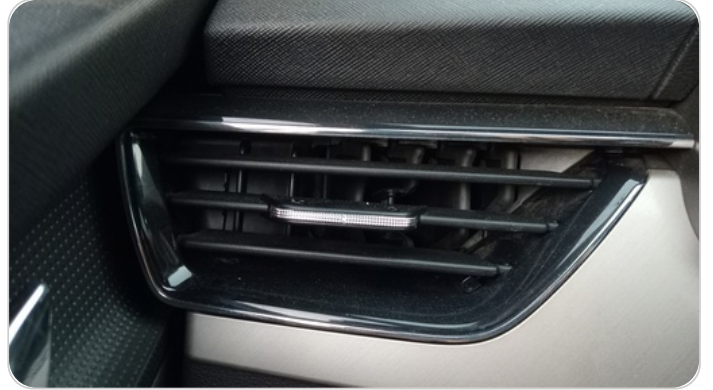
هوايات التكييف : كسر (هواية واحدة)

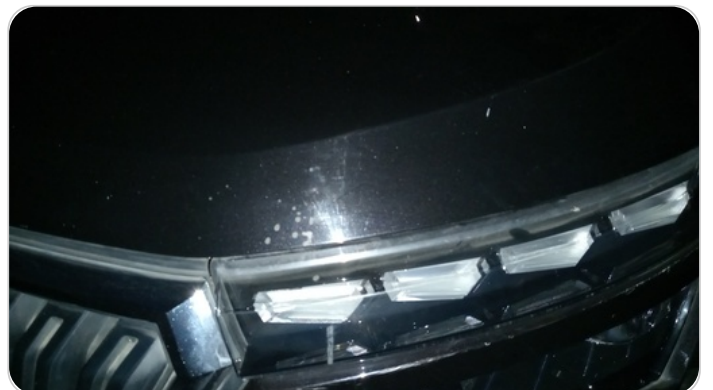
الكبوت : فيريكه (خرابيش)

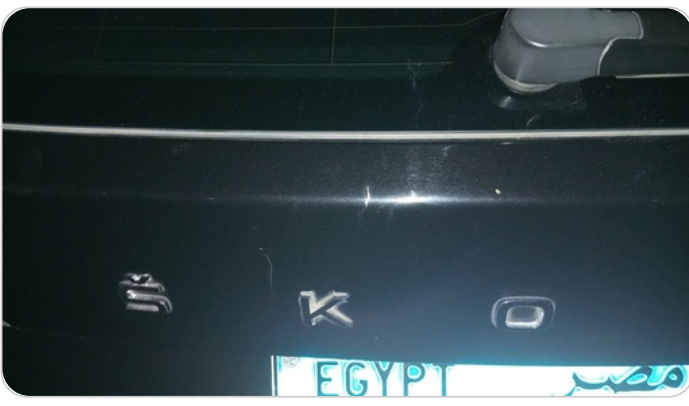
باب الشنطة : فبريكة (خرايش)

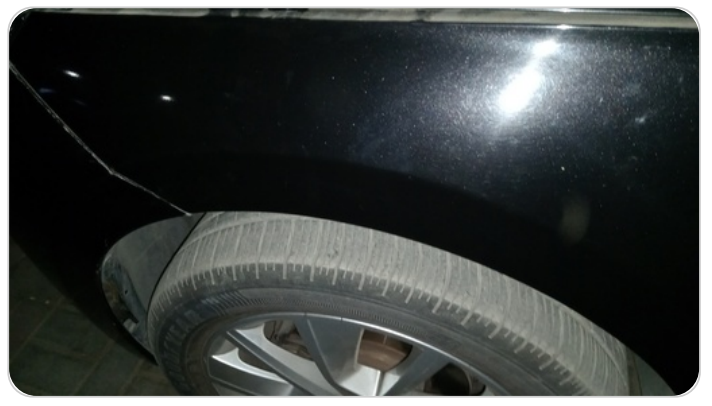
الرفرف الأمامي شمال : رش مع معجون (خرايش)

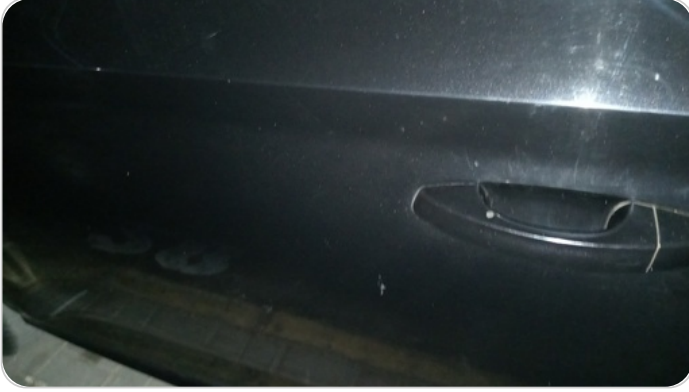
الباب الأمامي شمال : فبريكة (خرايش)

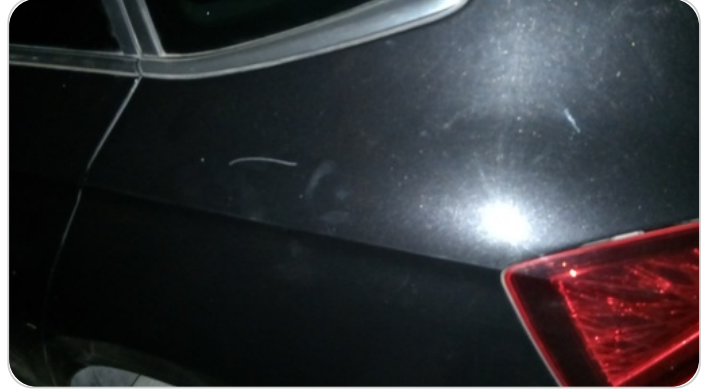
قائم خارجي خلفي شمال : فبريكة (خرايش)

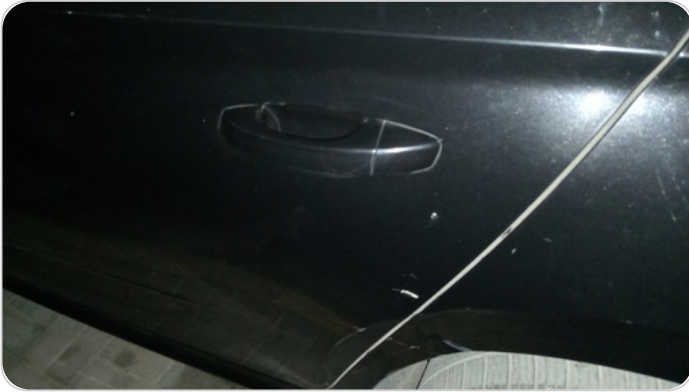
الباب الخلفي شمال : فبريكة (خرايش)

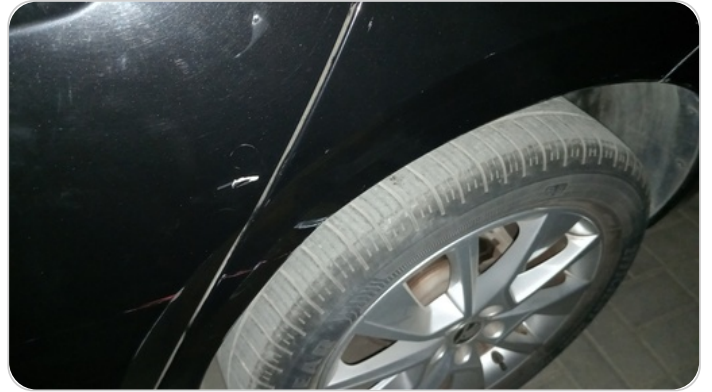
الرفرف الخلفي شمال : فبريكة (خرايش)

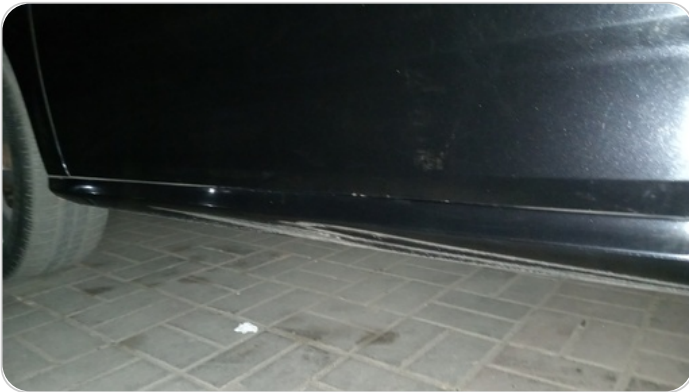
العتب السفلي شمال : فبريكة (خرايش - خبطات)

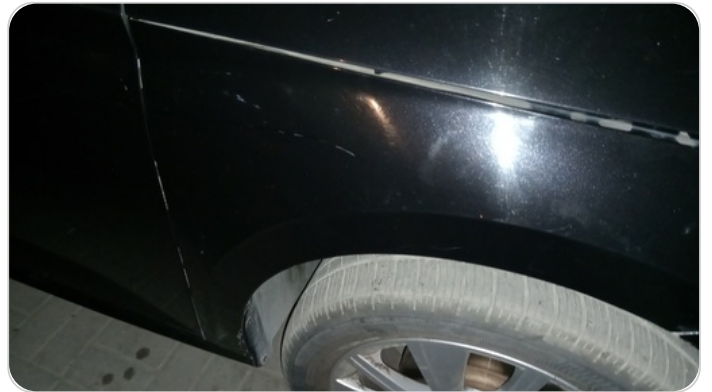
الرفرف الأمامي يمين : فبريكة (خرايش)

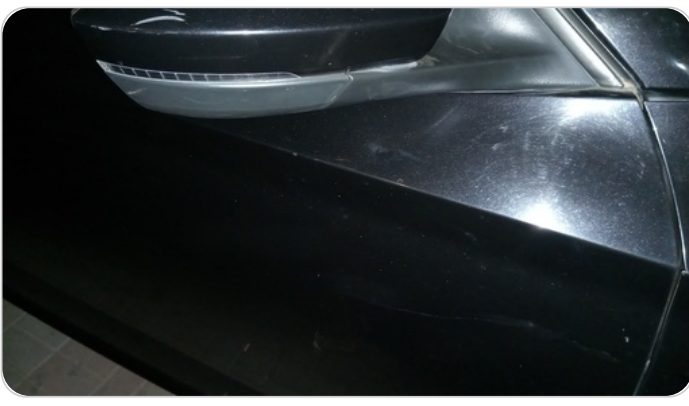
الباب الأمامي يمين : رش بدون معجون (خبطات)

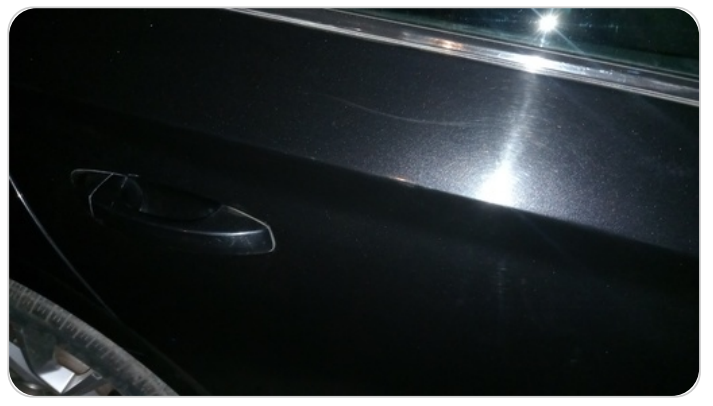
الباب الخلفي يمين : رش مع معجون (خرابيش)

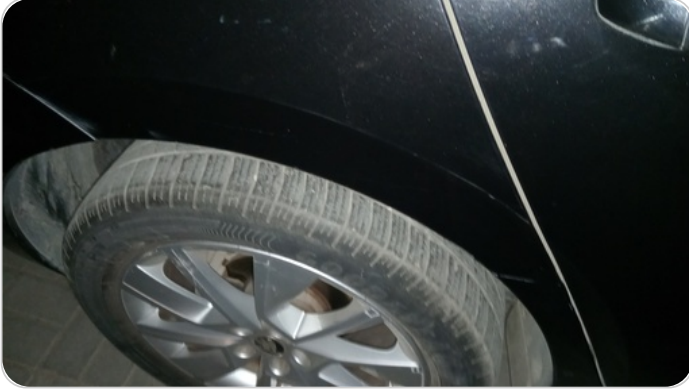
الرفرف الخلفي يمين : فبريكة (خرابيش)

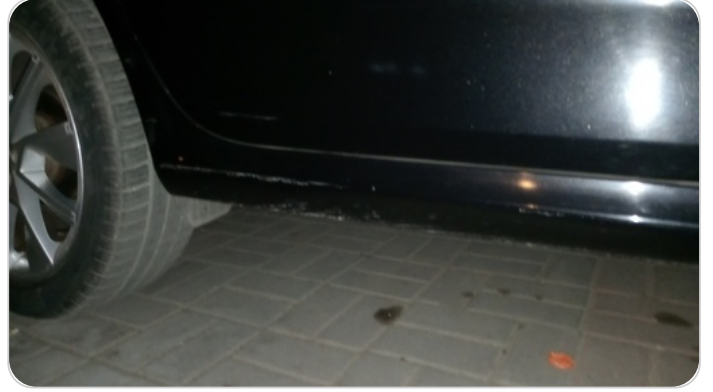
العتب السفلي يمين : فبريكة (خرابيش)

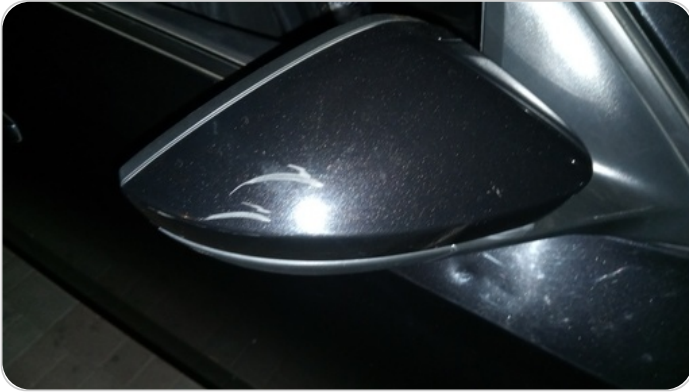
مراية الباب الأمامي يمين : فبريكة (خرابيش)

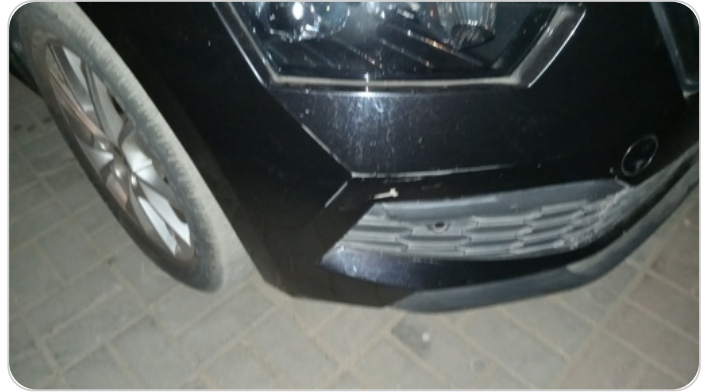
الاكصدام الأمامي : فبريكة (خرابيش)

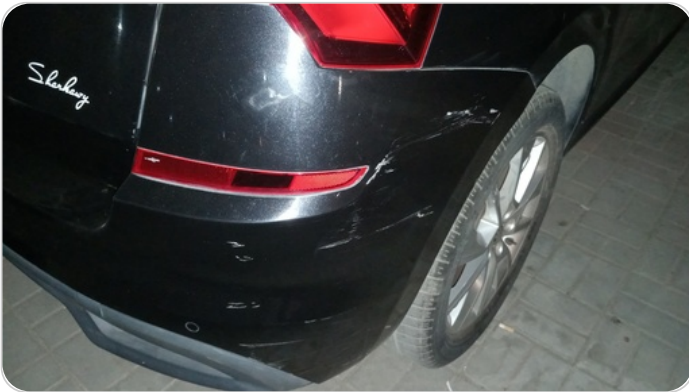
الاكصدام الخلفي : فبريكة (خرابيش)

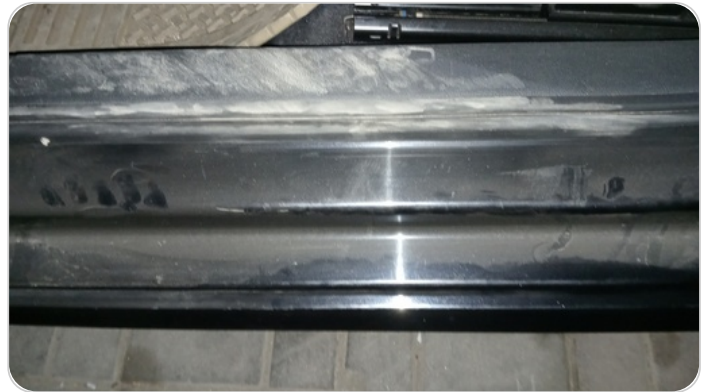
دواخل وقوائم باب الأمامي شمال : فبريكة (خرابيش)

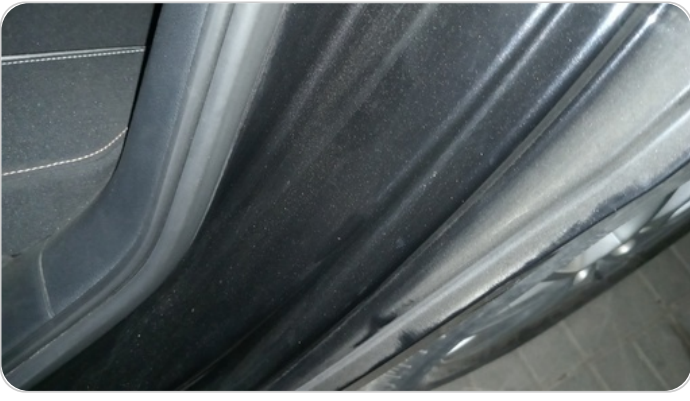
دواخل وقوائم باب الخلفي شمال : فبريكة (خرايش)
